(3) 下部结构病害

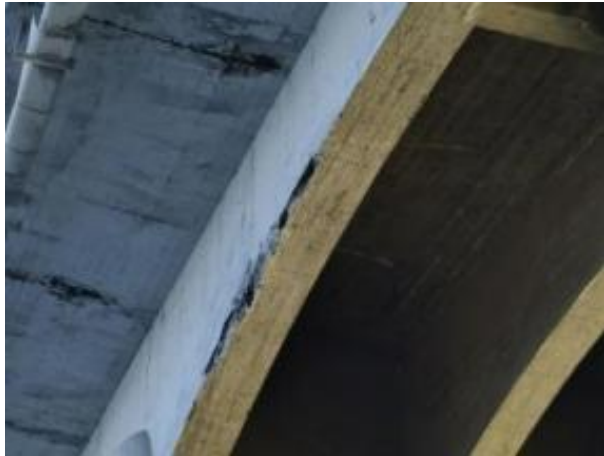
主梁底部锈胀

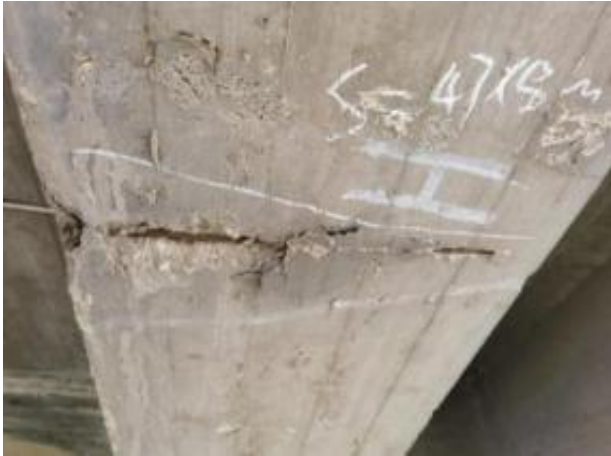
主梁底部锈胀露筋

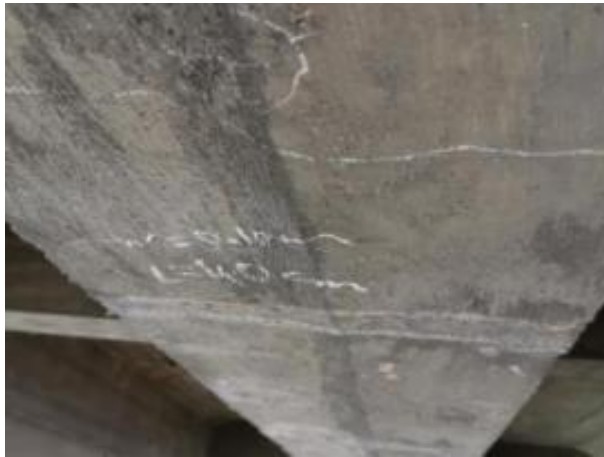
主梁横向贯通裂缝

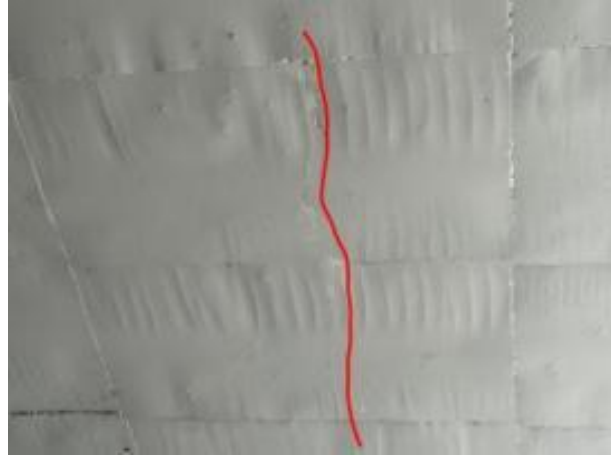
主梁纵向裂缝

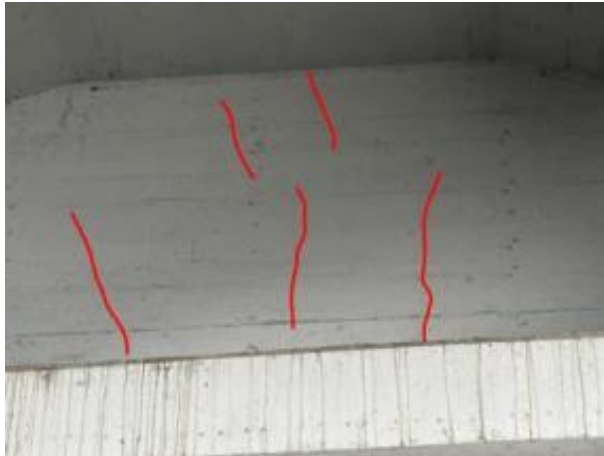
横隔板竖向裂缝

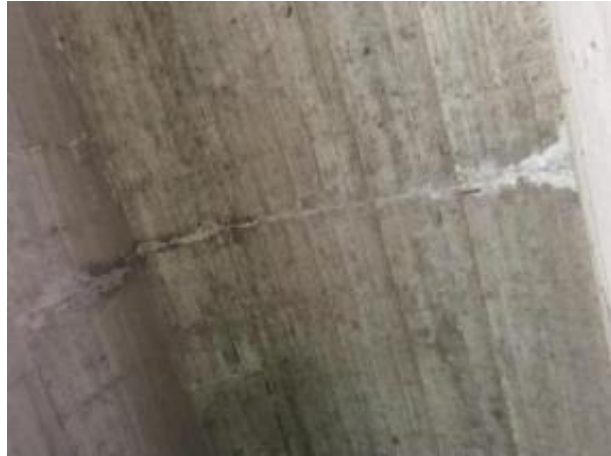
横隔板横向通长裂缝

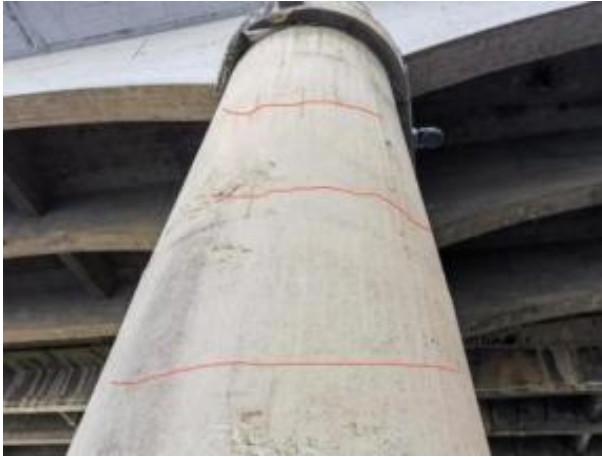
桥墩及盖梁：3#墩盖梁右侧顶面破损露筋；3#墩左侧面，3条环向裂缝；4#墩小桩号面网裂；5#墩小桩号面竖向裂缝，L=0.7m，d=0.22mm；6#墩小桩号面麻面；14#台台身，网裂，S=3.0×2.7m<sup>2</sup>。

3#墩环向裂缝

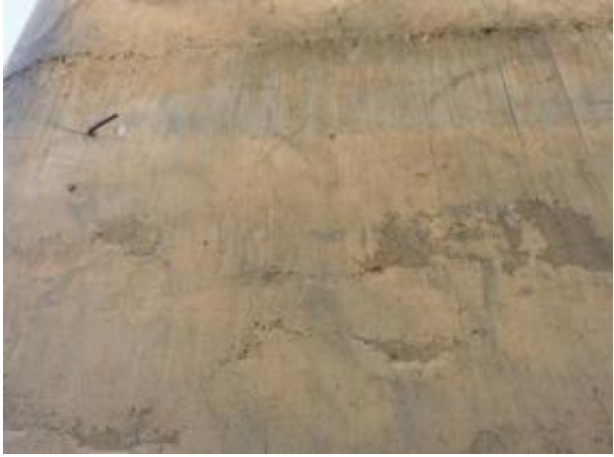
主墩表面网裂、麻面

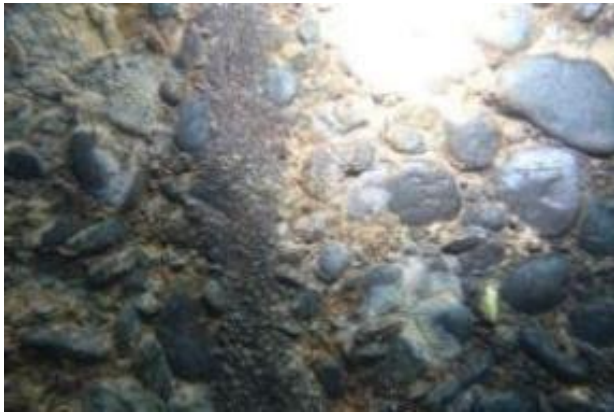
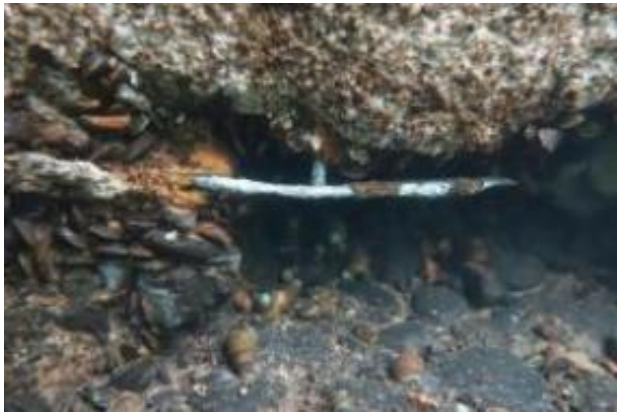
基础：水下基础部分3~12#墩存在不同程度冲刷砂浆脱落现象，其中3#墩基础基础顶面处距右侧350cm有1处冲刷、孔洞，最长200cm、最高15cm、最深13cm；且露出一根横向钢筋，长15cm。小里程侧从左侧过10cm处起，墩身承台交接处破损，长100cm高15cm深6cm。5#墩基础从右边进200cm，露3根竖筋长20cm，横筋1根长85cm再过60cm，竖筋长15cm，横筋长45cm。6#墩基础小里程侧和左侧面基础与河床交接位置存在1处冲刷淘空，长175cm，高35cm，深10cm；大里程侧与左侧面基础与河床交接位置1处冲刷淘空长55cm，高5cm，深15cm；基础顶面左侧位置处有1处冲刷孔洞长170cm高35cm深40cm；小里程侧靠右侧面与基础交接位置露筋2根，分别长9cm、70cm。7#墩基础在小里程左侧方向墩身与基础顶面交接处有一处冲刷孔洞长400cm高25cm深17cm；大里程距右侧方150cm处墩身与基础顶面交接处有一处冲刷孔洞长150cm高8cm深8cm。8#墩基础基础顶面与墩身交接处有一周冲刷孔洞，高100cm深25cm，露筋竖筋18根，每根80cm，横筋6根每根长50cm。与河床交接处基础左侧存在1处严重冲刷孔洞，长680cm高75cm深110cm。11#墩基础大里程侧基础与墩身交接位置存在一处冲刷孔洞长550cm高45cm深30cm；从右侧边开始露筋3根横筋长30cm，竖筋1根长15cm。
