3.2 桥梁历年检测结论及建议

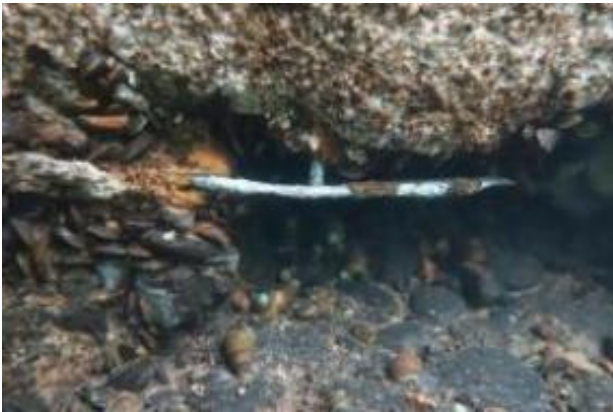
3#墩墩身及基础冲刷砂浆脱落

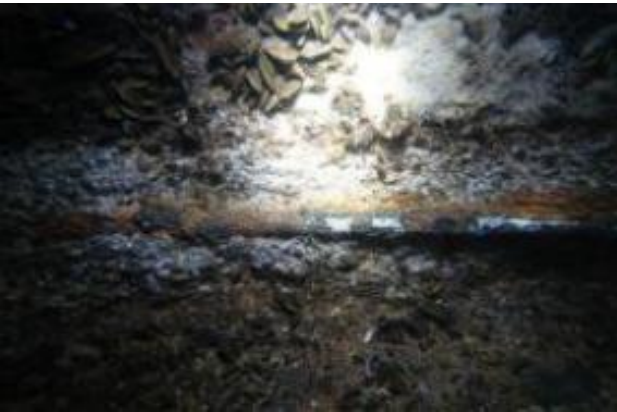
3#墩基础顶面露筋

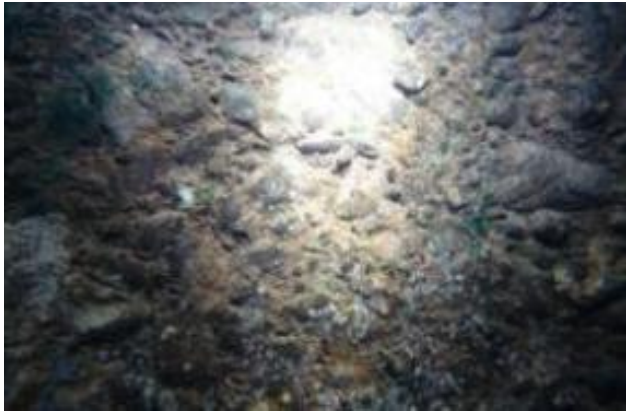
5#墩墩身及基础冲刷砂浆脱落

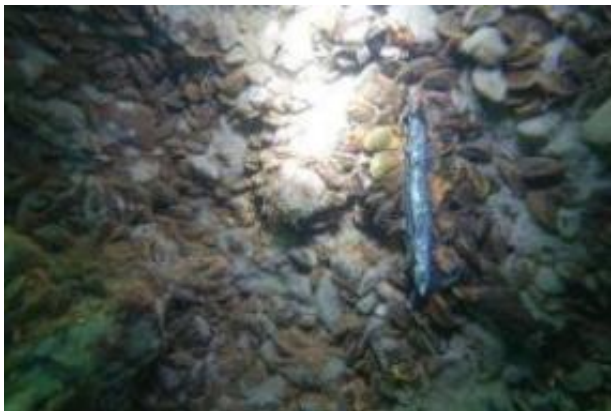
5#墩基础顶面露筋
