省道 S355 线新丰沙田金青至天中段灾害防治工程  
(K1+750~K22+490, 三级公路, 全长 20.74 公里)

# 施 工 图 设 计

中交通力建设股份有限公司

二〇二五年一月

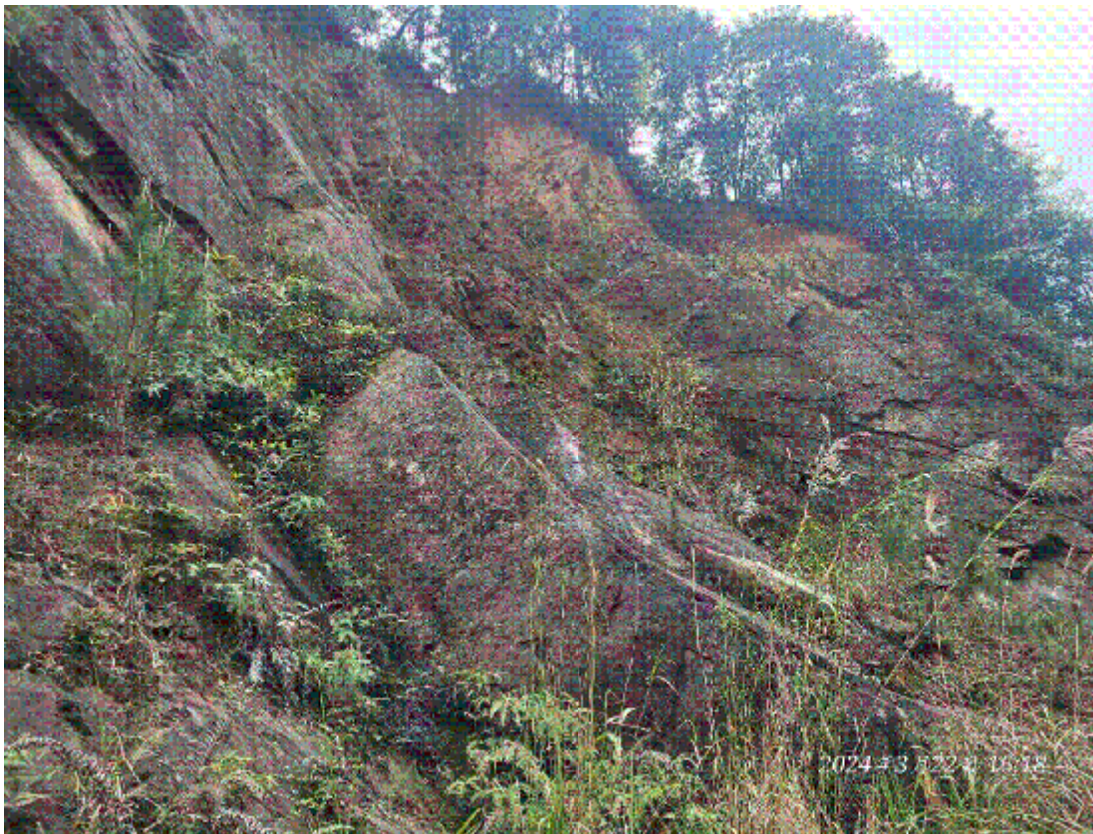
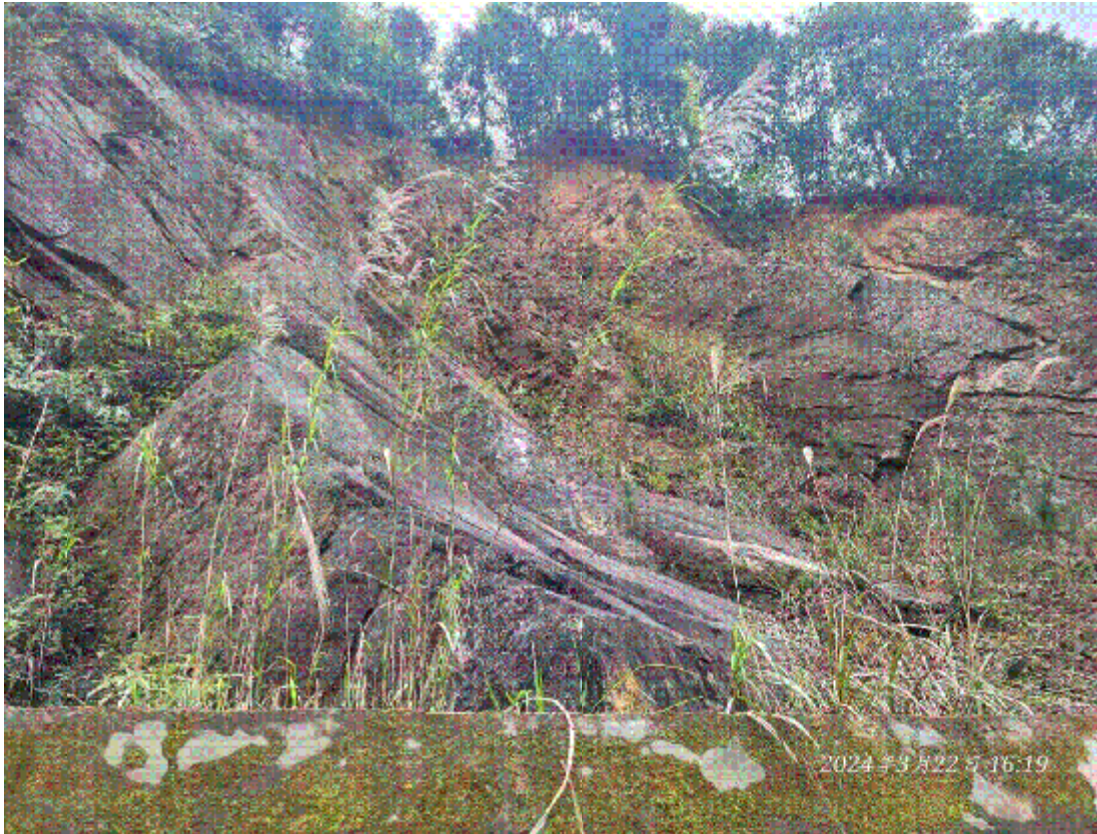
| 序号 | 桩号 | 位置 | 数据来源 | 边坡最大高度（m） | 灾害防治长度（m） | 病害情况简述 | 拟采取的处理措施 |
|---|---|---|---|---|---|---|---|
| 1 | K1+750~K1+790 | 左侧 | 库内 | 16 | 40 | 边坡为岩质边坡，岩性以强风化花岗岩为主，岩体呈较完整，偶有崩塌掉落 | 采用日常养护清理的方式 |

- 1、形态特征：地形起伏较大，路线位于山体坡脚地带，以开挖形式通过，在路线右侧形成了高约16m的边坡，坡度约70°，既有边坡为岩质边坡，岩体较完整。
- 2、地质概况：项目区地层主要为侏罗系中统全风化~强风化花岗岩（γJ2）。
- 3、变形特征：据现场调查，整段边坡为人工开挖边坡，岩质边坡，目前处于基本稳定状态，整体坡度较陡，边坡表层为强—中风化花岗岩。
- 4、成因分析：边坡为岩质边坡，岩性以强风化花岗岩为主，岩体呈较完整，偶有掉块，为边坡的主要病害，一般不会形成整体的滑塌破坏。
- 5、稳定性分析：目前下部设置挡墙防护，防护设施完好，目前处于基本稳定状态。
- 6、拟处理措施：采用日常养护清理的方式进行处理。

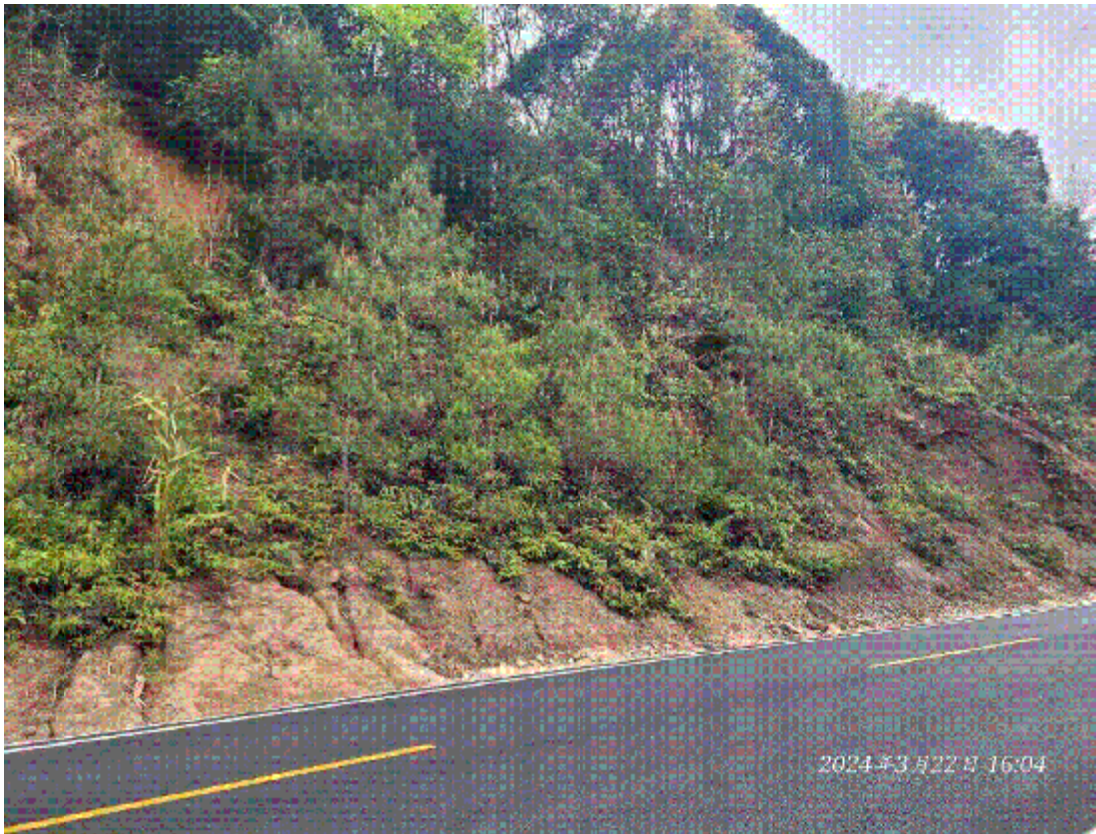
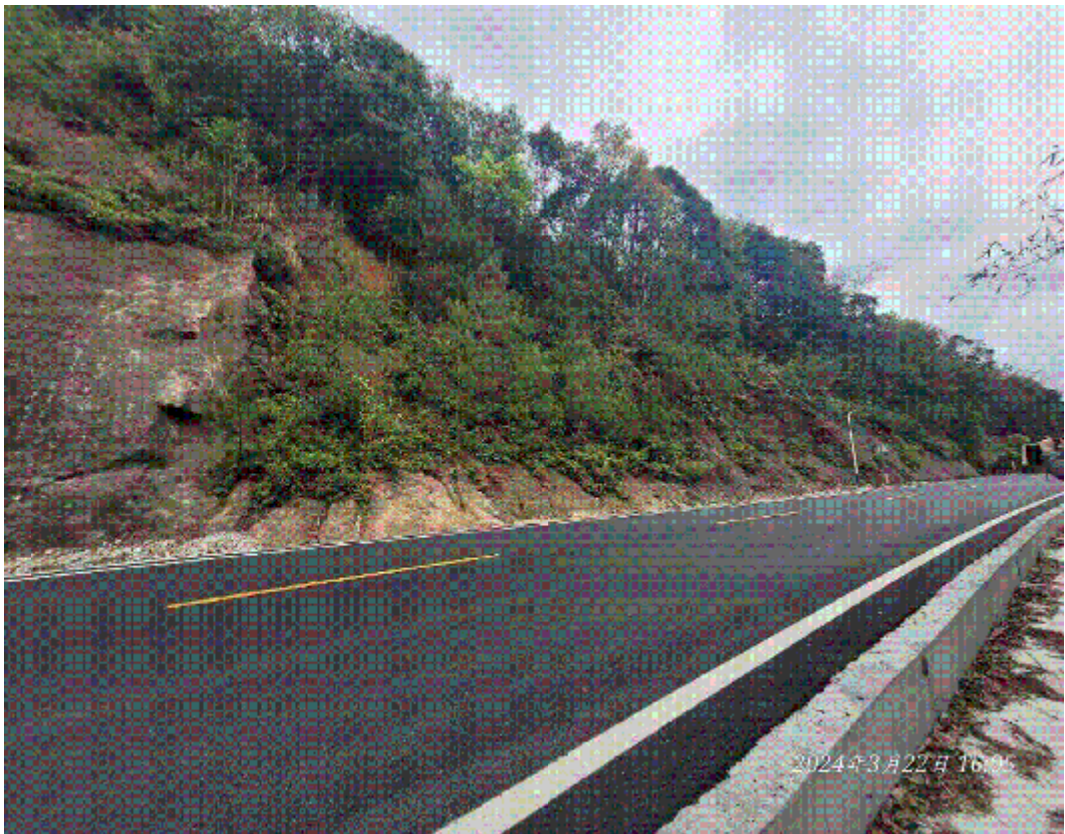
| 序号 | 桩号 | 位置 | 数据来源 | 边坡最大高度（m） | 灾害防治长度（m） | 病害情况简述 | 拟采取的处理措施 |
|---|---|---|---|---|---|---|---|
| 2 | K2+808~K2+818 | 右侧 | 库内 | 8 | 10 | 整体坡度较陡，边坡表层为全风化花岗岩，边坡受雨水冲刷，形成较为密集的冲沟，该段边坡的灾害主要为坡面水毁。 | (1) 挡土墙：在K2+802~K2+818段新建2米高C20挡墙 |

- 1、形态特征：地形起伏较大，路线位于山体坡脚地带，以开挖形式通过，在路线右侧形成了高约8m的边坡，坡度约60°，受雨水冲刷，坡面形成数条冲沟，坡顶相对较为平缓，植被较发育，冲沟发育。
- 2、地质概况：项目区地层主要为侏罗系中统全风化~强风化花岗岩（γJ2），上覆第四系全新统（Q4el+dl）粉质黏土，厚度较薄。
- 3、变形特征：整段边坡为人工开挖边坡，整体坡度较陡，边坡表层为全风化花岗岩，在强降雨的情况下，边坡受雨水冲刷，形成较为密集的冲沟。
- 4、成因分析：边坡为土石混合边坡，上部被第四系全新统粉质黏土覆盖，边坡坡表被基岩风化强烈，表层为全风化，下部呈强风化，坡面发育支离破碎的小冲沟。
- 5、稳定性分析：根据对崩塌体的进行稳定性计算，该边坡处于欠稳定状态，在极端工况及雨水持续冲刷的情况下，边坡有失稳垮塌的风险。
- 6、拟处理措施：在坡脚新建2米高C20挡墙。

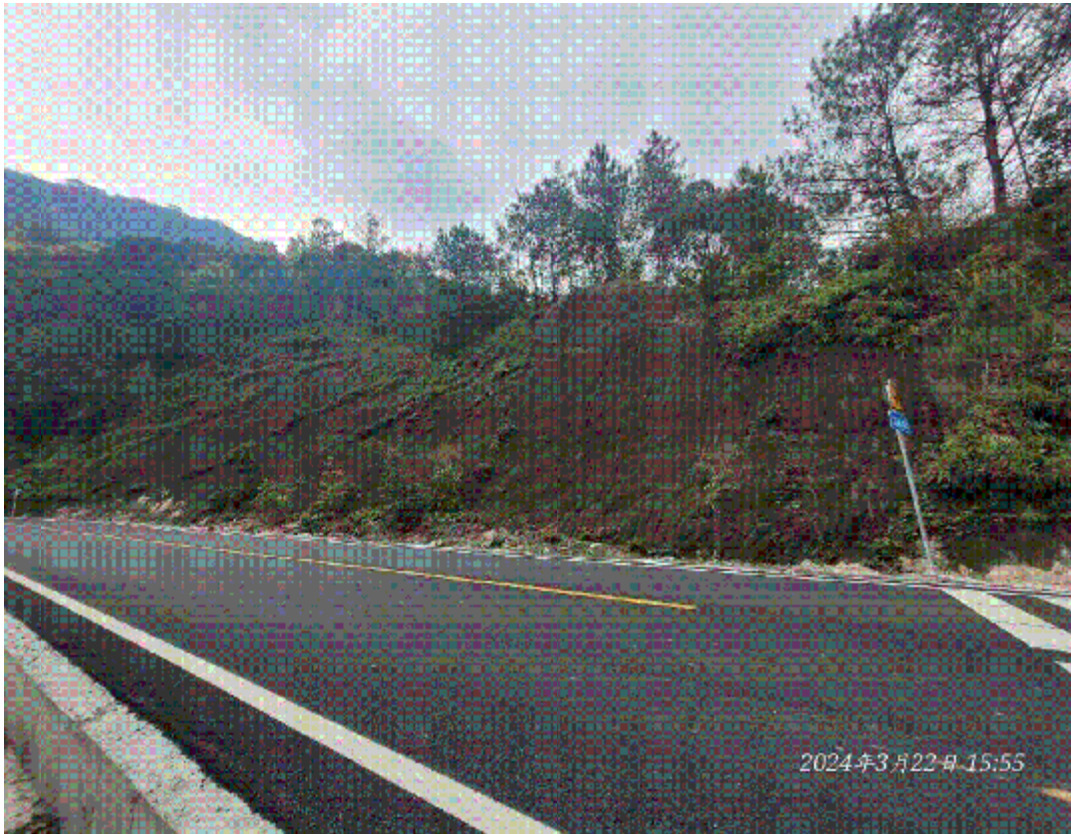
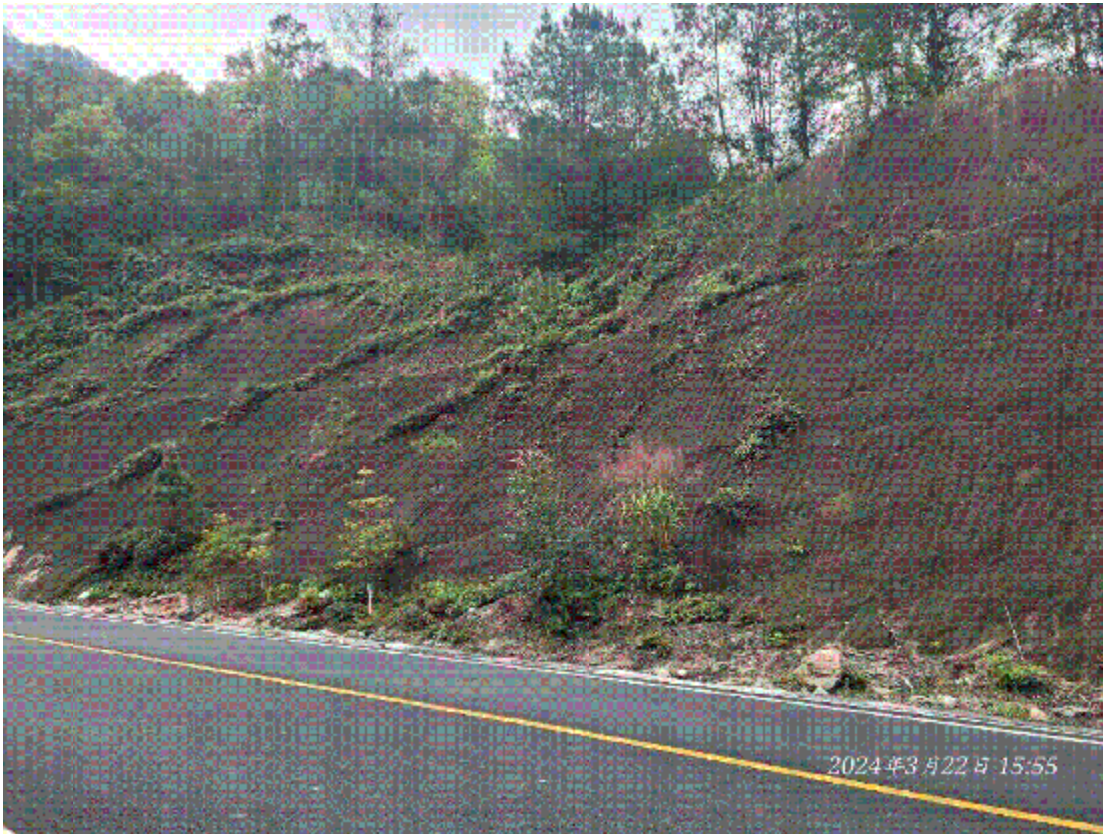
| 序号 | 桩号 | 位置 | 数据来源 | 边坡最大高度（m） | 灾害防治长度（m） | 病害情况简述 | 拟采取的处理措施 |
|---|---|---|---|---|---|---|---|
| 3 | K4+900~K5+000 | 左侧 | 库内 | 8 | 100 | 整段边坡为人工开挖边坡，目前处于基本稳定状态，整体坡度较陡，边坡表层为全风化花岗岩，在强降雨的情况下，边坡受雨水冲刷 | （1）采用日常养护清理得方式，清理碎落台杂物。 |

- 1、形态特征：构造剥蚀低山地貌区，地形起伏较大，路线位于山体坡脚地带，以开挖形式通过，在路线右侧形成了高约8m的边坡，坡度约60°。
- 2、地质概况：项目区地层主要为侏罗系中统全风化~强风化花岗岩（γJ2），上覆第四系上全新统（Q4el+dl）粉质黏土，厚度较薄。
- 3、变形特征：据现场调查，整段边坡为人工开挖边坡，目前处于基本稳定状态，整体坡度较陡，边坡表层为全风化花岗岩，在强降雨的情况下，边坡受雨水冲刷，形成较为密布的冲沟。
- 4、成因分析：边坡为土石混合边坡，上部被第四系全新统粉质黏土覆盖，边坡坡表被基岩风化强烈，表层为全风化，下部呈强风化，坡面整体较完整。
- 5、稳定性分析：整段边坡为人工开挖边坡，目前处于基本稳定状态。
- 6、拟处理措施：采用日常养护清理得方式，清理碎落台杂物。

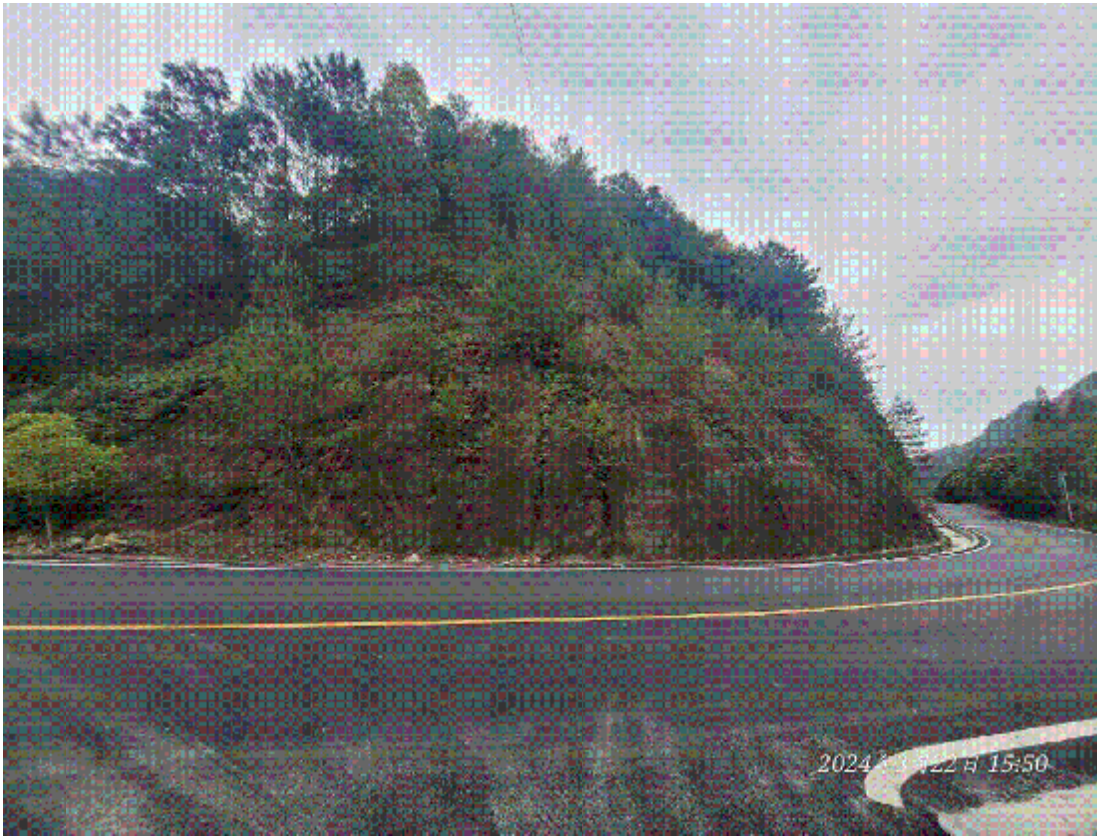
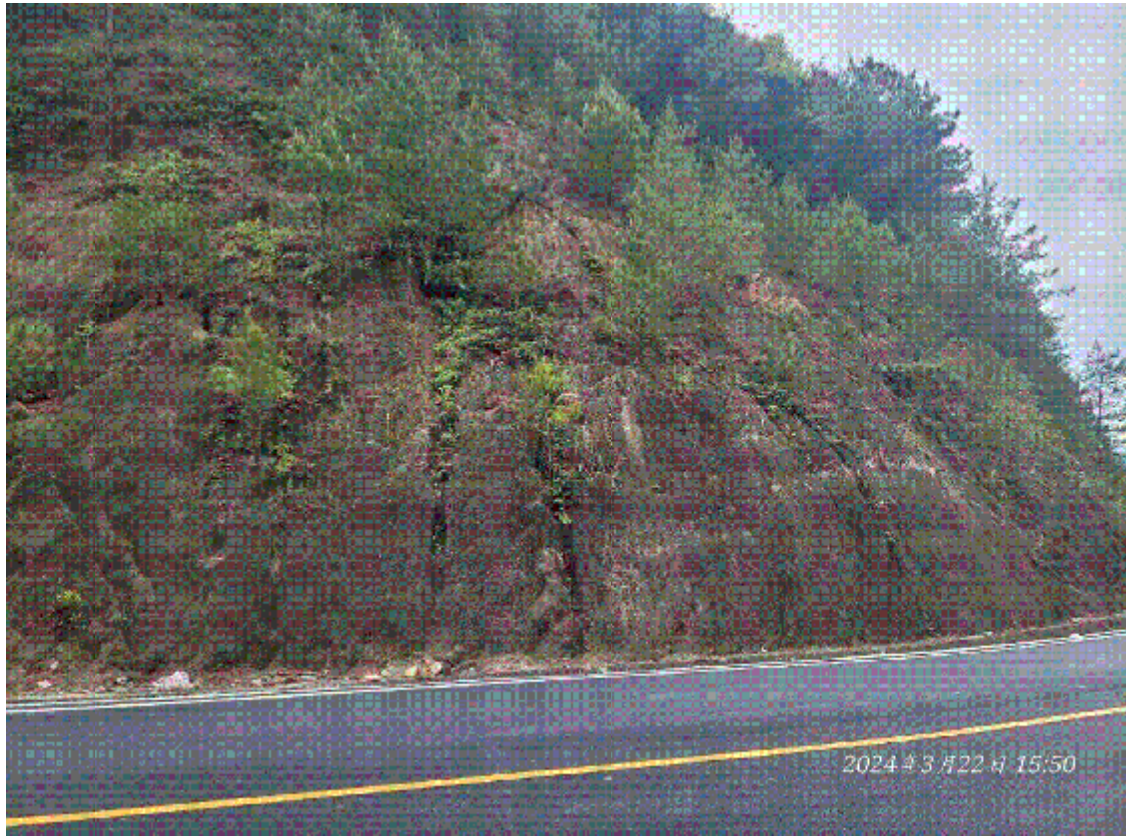
| 序号 | 桩号 | 位置 | 数据来源 | 边坡最大高度（m） | 灾害防治长度（m） | 病害情况简述 | 拟采取的处理措施 |
|---|---|---|---|---|---|---|---|
| 4 | K5+105~K5+165 | 左侧 | 库内 | 11 | 60 | 整体坡度较陡，边坡表层为全风化花岗岩，在强降雨的情况下，边坡受雨水冲刷，形成较为密布的冲沟 | （1）截排水：根据边坡冲刷情况，在坡顶设截水沟，引排坡面水。<br>（2）清理坡面危岩体、松散体：人工清理清理坡面危岩体、松散体。 |

- 1、形态特征：构造剥蚀低山地貌区，地形起伏较大，路线位于山体坡脚地带，以开挖形式通过，在路线右侧形成了高约11m的边坡，坡度约70°，受雨水冲刷，坡面形成数条冲沟，坡顶相对较为平缓，植被较发育，冲沟发育。
- 2、地质概况：项目区地层主要为侏罗系中统全风化~强风化花岗岩（γJ2），上覆第四系上全新统（Q4el+dl）粉质黏土，厚度较薄。
- 3、变形特征：据现场调查，整段边坡为人工开挖边坡，整体坡度较陡，边坡表层为全风化花岗岩，在强降雨的情况下，边坡受雨水冲刷，形成较为密布的冲沟，部分冲沟深度及宽度均较大。
- 4、成因分析：边坡为土石混合边坡，上部被第四系全新统粉质黏土覆盖，边坡坡表被基岩风化强烈，表层为全风化，下部呈强风化，坡面发育支离破碎的小冲沟。
- 5、稳定性分析：整段边坡为人工开挖边坡，目前处于基本稳定状态。
- 6、拟处理措施：采用截排水+清理坡面危岩体、松散体的治理方案。

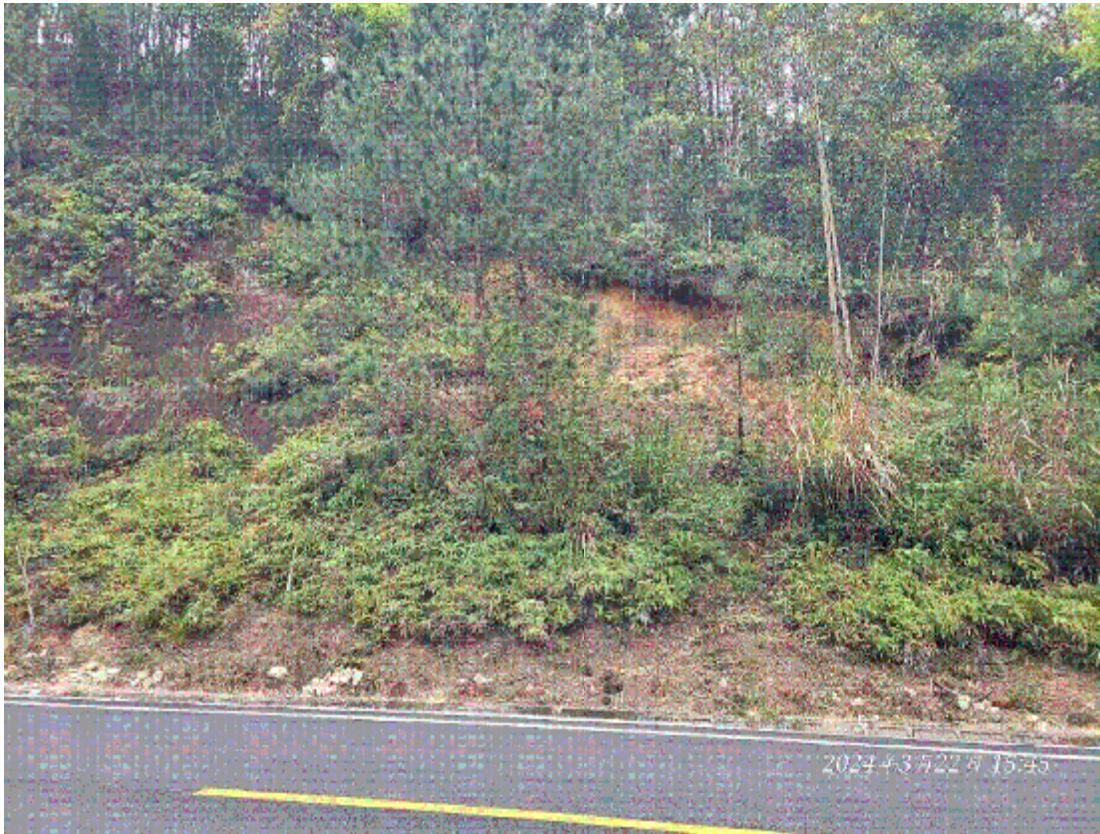
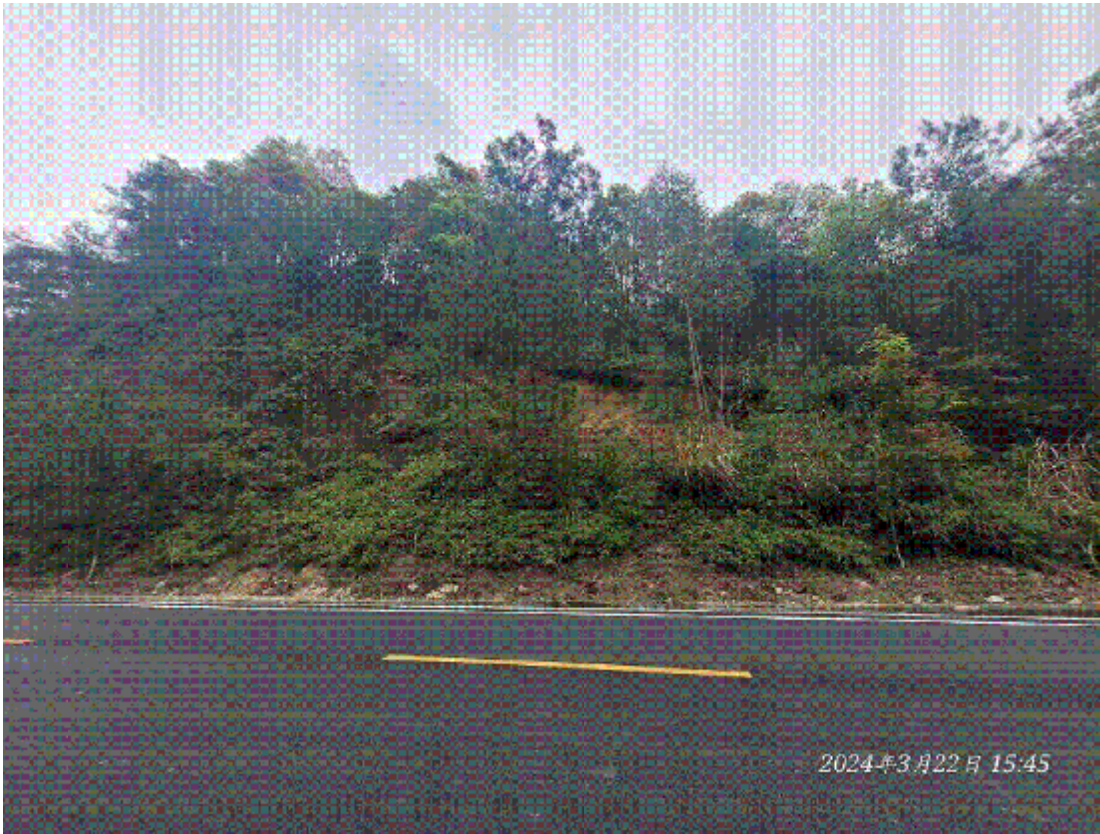
| 序号 | 桩号 | 位置 | 数据来源 | 边坡最大高度（m） | 灾害防治长度（m） | 病害情况简述 | 拟采取的处理措施 |
|---|---|---|---|---|---|---|---|
| 5 | K6+020~K6+040 | 左侧 | 库内 | 8 | 20 | 降雨引起该段崩塌，坡体为人工开挖边坡，基岩裸露，岩性为花岗岩，表层已全风化，降雨沿坡面径流，冲刷既有坡面，形成数道冲沟 | （1）挡土墙：在K6+020~K6+040段新建2米高C20挡墙。 |

- 1、形态特征：地形起伏较大，路线位于山体坡脚地带，以开挖形式通过，在路线右侧形成了高约16m的边坡，坡度约60°，受雨水冲刷，坡面形成数条冲沟，坡顶相对较为平缓，植被较发育，冲沟发育。
- 2、地质概况：项目区地层主要为侏罗系中统全风化~强风化花岗岩（γJ2），上覆第四系上全新统（Q4el+dl）粉质黏土，厚度较薄。
- 3、变形特征：据现场调查，整段边坡为人工开挖边坡，整体坡度较陡，边坡表层为全风化花岗岩，在强降雨的情况下，边坡受雨水冲刷，形成较为密集的冲沟，部分冲沟深度及宽度均较大。
- 4、成因分析：边坡为土石混合边坡，上部被第四系全新统粉质黏土覆盖，边坡坡表被基岩风化强烈，表层为全风化，下部呈强风化，坡面发育支离破碎的小冲沟，如不加以处理，雨季，坡面受雨水冲刷及入渗，坡面可能失稳滑塌，影响行车安全。
- 5、稳定性分析：整段边坡为人工开挖边坡，目前处于基本稳定状态。
- 6、拟处理措施：采用挡土墙治理方案。

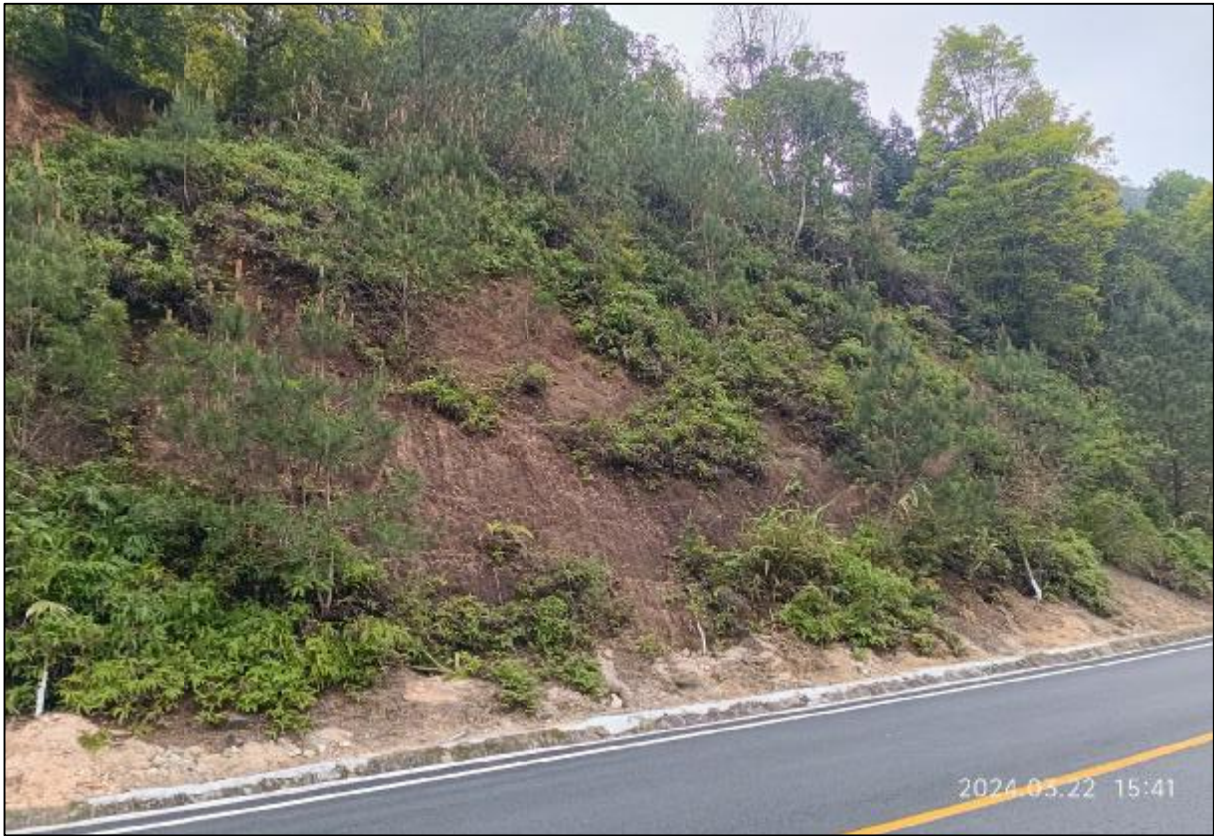
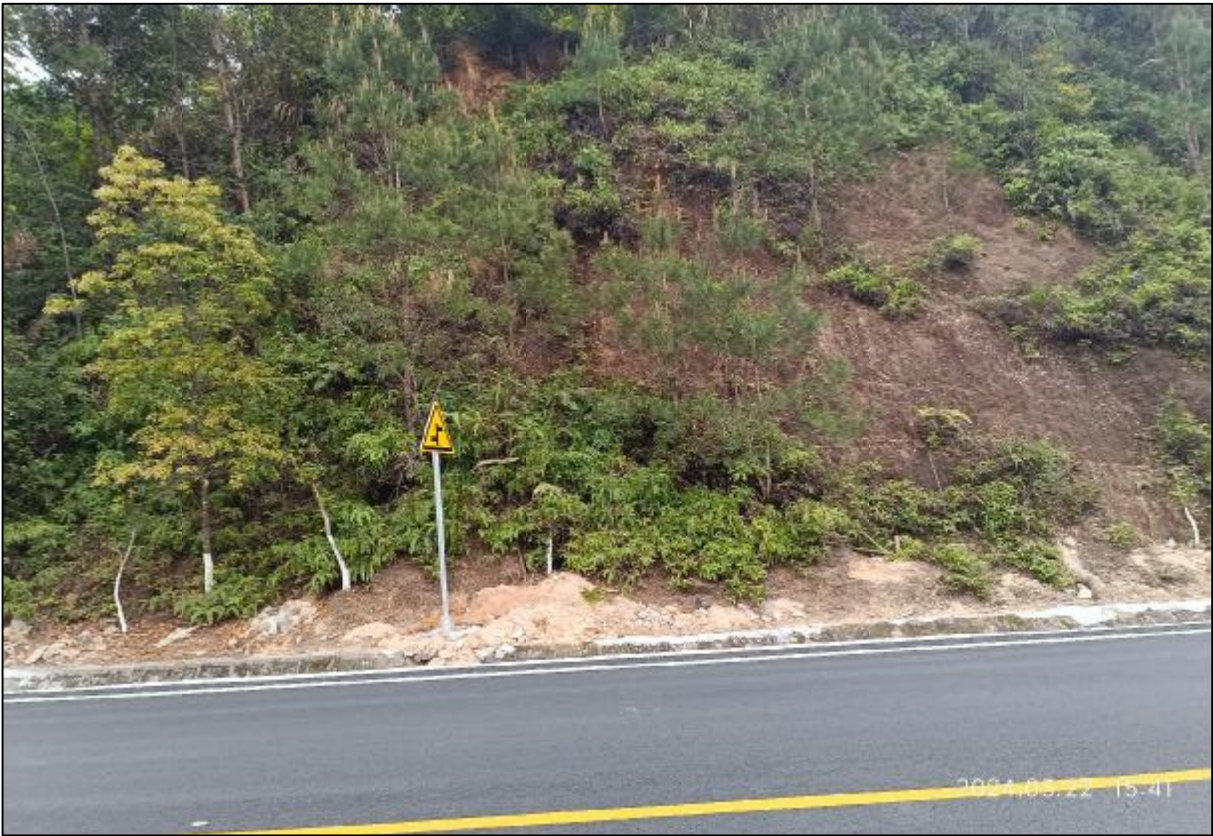
| 序号 | 桩号 | 位置 | 数据来源 | 边坡最大高度（m） | 灾害防治长度（m） | 病害情况简述 | 拟采取的处理措施 |
|---|---|---|---|---|---|---|---|
| 6 | K6+180~K6+200 | 左侧 | 库内 | 10 | 20 | 整体坡度较陡，边坡表层为全风化花岗岩，在强降雨的情况下，边坡受雨水冲刷，形成较为密布的冲沟 | （1）采用日常养护清理的方式处理 |

- 1、形态特征：构造剥蚀低山地貌区，地形起伏较大，路线位于山体坡脚地带，以开挖形式通过，在路线右侧形成了高约10m的边坡，坡度约70°，受雨水冲刷，坡面形成数条冲沟，坡顶相对较为平缓，植被较发育，冲沟发育。
- 2、地质概况：项目区地层主要为侏罗系中统全风化~强风化花岗岩（γJ2），上覆第四系上全新统（Q4el+dl）粉质黏土，厚度较薄。
- 3、变形特征：据现场调查，整段边坡为人工开挖边坡，整体坡度较陡，边坡表层为全风化花岗岩，在强降雨的情况下，边坡受雨水冲刷，形成较为密布的冲沟，部分冲沟深度及宽度均较大。
- 4、成因分析：边坡为土石混合边坡，上部被第四系全新统粉质黏土覆盖，边坡坡表被基岩风化强烈，表层为全风化，下部呈强风化，坡面发育支离破碎的小冲沟。
- 5、稳定性分析：整段边坡为人工开挖边坡，目前处于基本稳定状态。
- 6、拟处理措施：采用日常养护清理的治理方案。

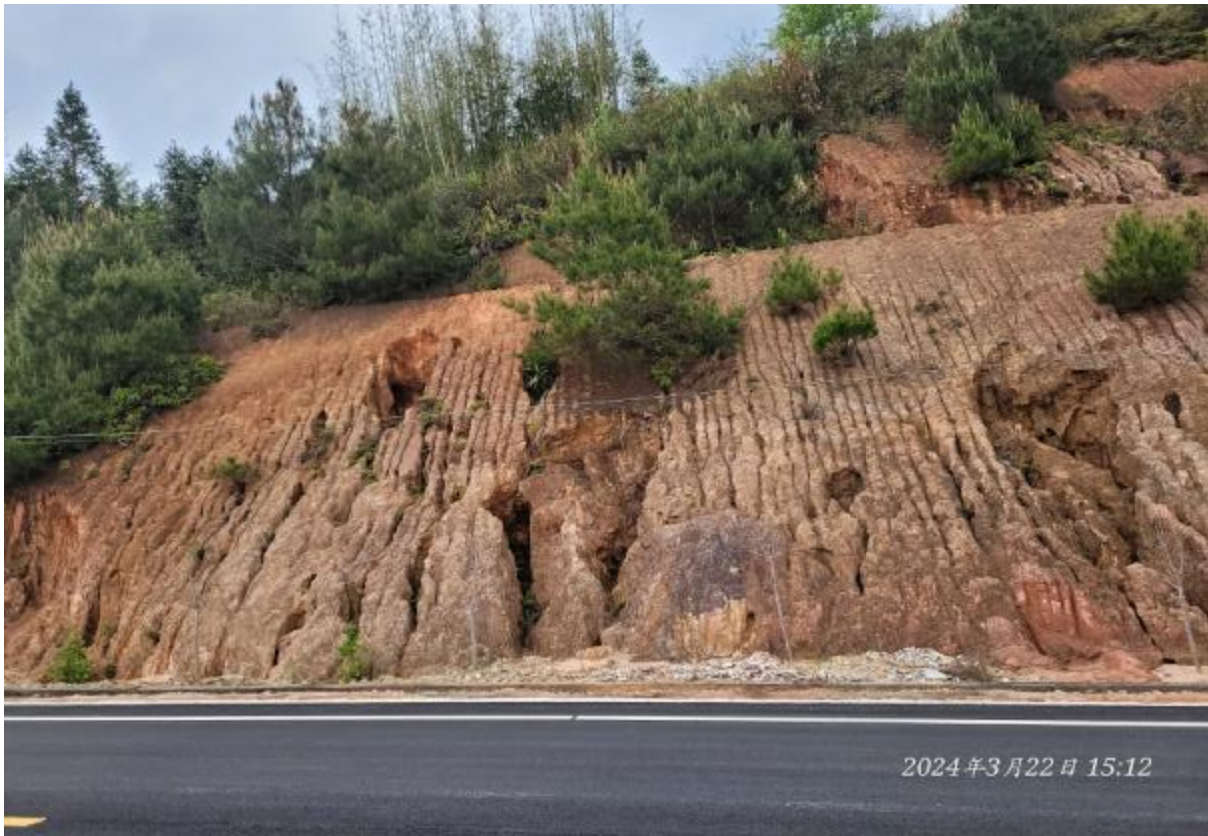
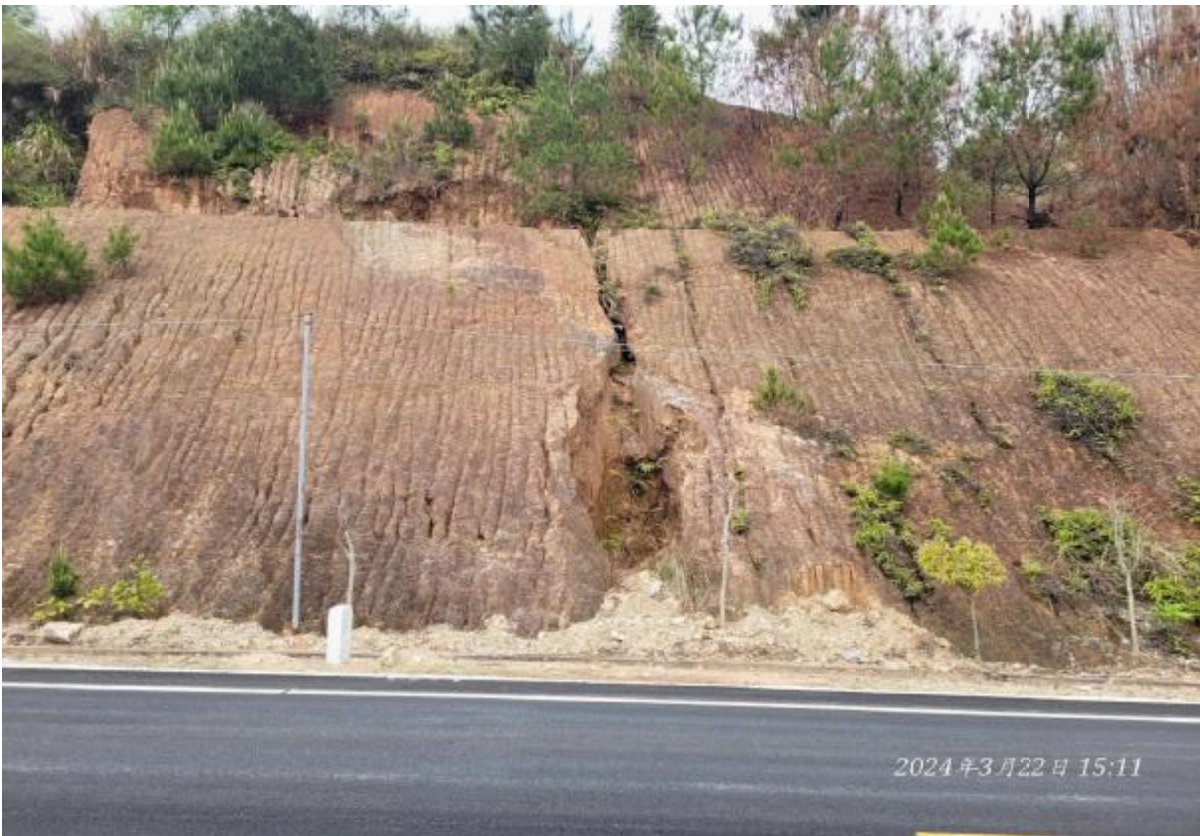
| 序号 | 桩号 | 位置 | 数据来源 | 边坡最大高度（m） | 灾害防治长度（m） | 病害情况简述 | 拟采取的处理措施 |
|---|---|---|---|---|---|---|---|
| 7 | K15+920~K16+050 | 右侧 | 库内 | 20 | 130 | 基岩裸露，岩性为花岗岩，表层已全风化，降雨沿坡面径流，冲刷既有坡面，形成数道冲沟 | (1) 截排水：根据边坡冲刷情况完善排水设施，引排坡面水<br>(2) 挡土墙：在K15+920-K16+050段右侧新建3米高C20挡墙<br>(3) 拱形骨架：在K15+920-K16+050段右侧新建拱形骨架护坡，治理高度10m |

- 1、形态特征：地形起伏较大，路线位于山体坡脚地带，以开挖形式通过，在路线右侧形成了高约20m的边坡，坡度约60°，受雨水冲刷，坡面形成数条冲沟，坡顶相对较为平缓，植被较发育，冲沟发育。
- 2、地质概况：项目区地层主要为侏罗系中统全风化~强风化花岗岩（γJ2），上覆第四系上全新统（Q4el+dl）粉质黏土，厚度较薄。
- 3、变形特征：据现场调查，整段边坡为人工开挖边坡，整体坡度较陡，边坡表层为全风化花岗岩，在强降雨的情况下，边坡受雨水冲刷，形成较为密集的冲沟，部分冲沟深度及宽度均较大。
- 4、成因分析：边坡为土石混合边坡，上部被第四系全新统粉质黏土覆盖，边坡坡表被基岩风化强烈，表层为全风化，下部呈强风化，坡面发育支离破碎的小冲沟，如不加以处理，雨季，坡面受雨水冲刷及入渗，坡面可能失稳滑塌，影响行车安全。
- 5、稳定性分析：整段边坡为人工开挖边坡，目前处于基本稳定状态。
- 6、拟处理措施：采用截排水+挡土墙+拱形骨架的治理方案。

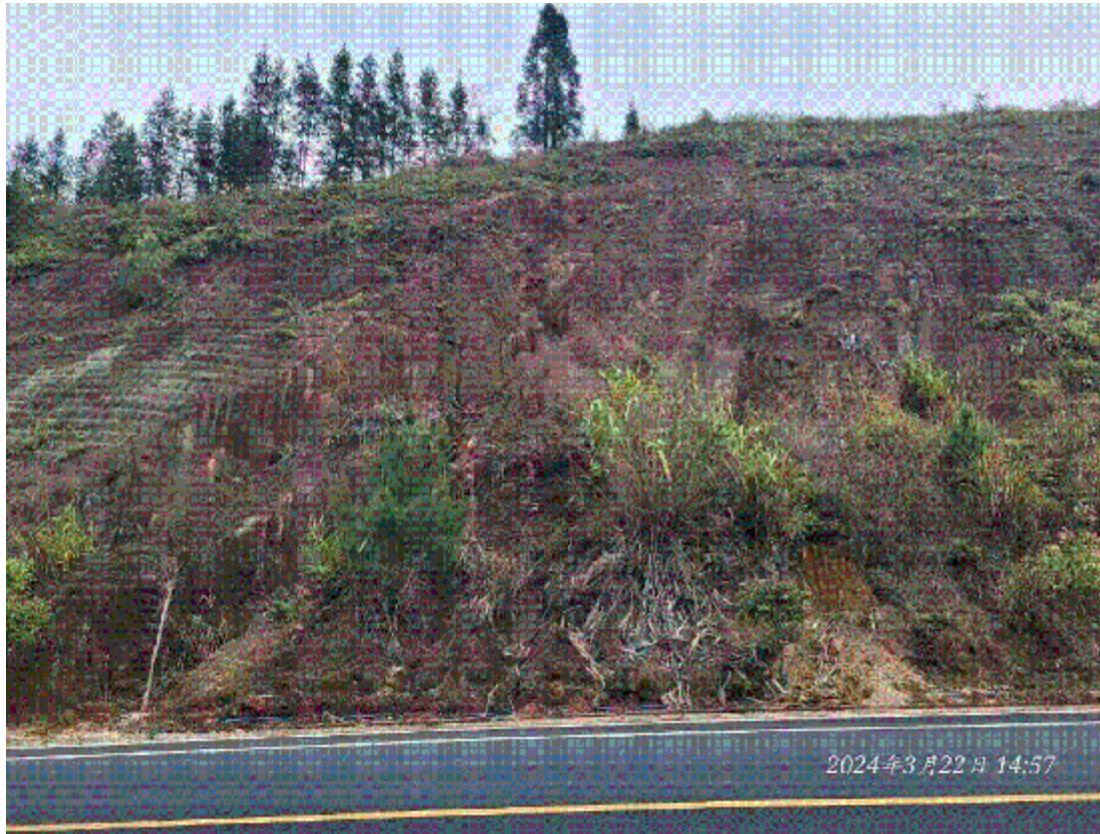
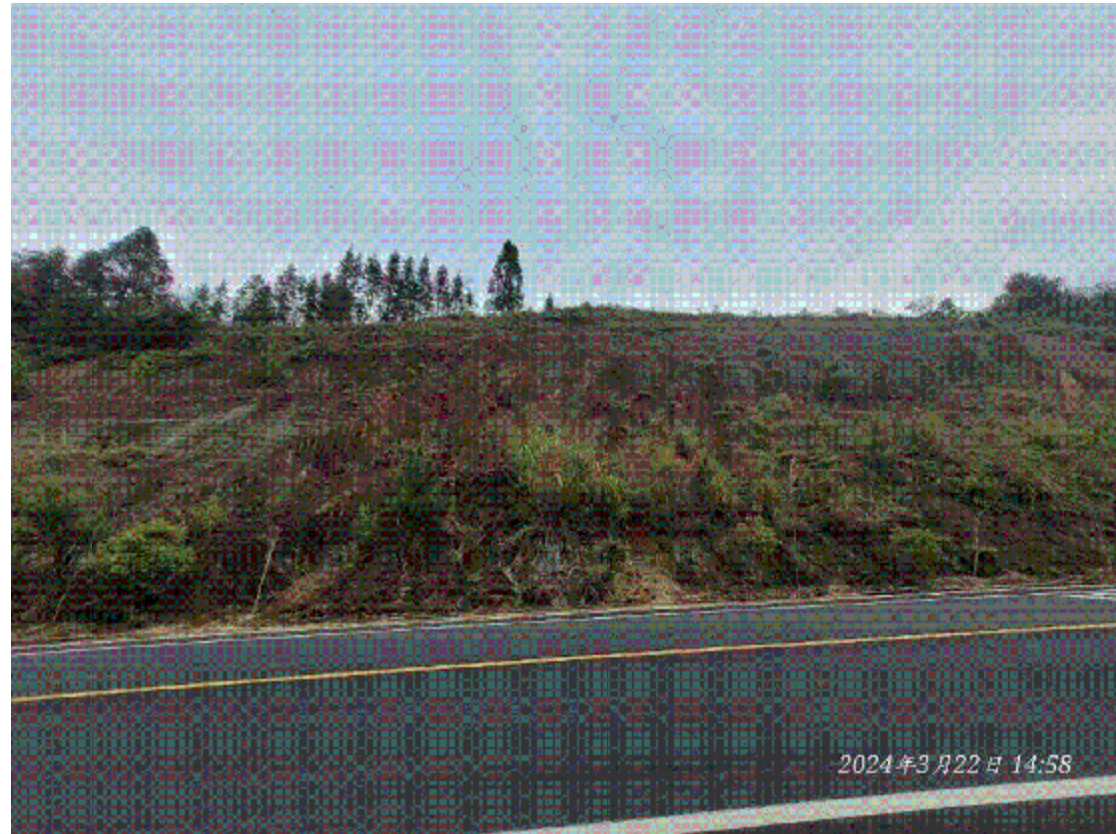
| | | | | | | | | | | 1 / 1 | |
|---|---|---|---|---|---|---|---|--|--|---|--|
| 9 | K16+210~K16+320 | 左侧 | 库内 | 20 | 110 | 坡面主要为强风化花岗岩，受降雨、日晒等风化作用，岩石风化强烈，岩石节理裂隙发育 | (1) 截排水：根据边坡冲刷情况完善排水设施，引排坡面水<br>(2) 挡土墙：在K16+250~K16+270段左侧新建4米高C20挡墙<br>(3) 拱形骨架：在K16+210~K16+320段左侧新建拱形骨架护坡，治理高度10m | | | | |

1、形态特征：地形起伏较大，路线位于山体坡脚地带，以开挖形式通过，在路线左侧形成了高约20m的边坡，坡度约60°，受雨水冲刷，坡面形成数条细沟，坡顶相对较为平缓，植被较发育，冲沟发育。

6、拟处理措施：采用截排水+挡土墙+拱形骨架的治理方案。

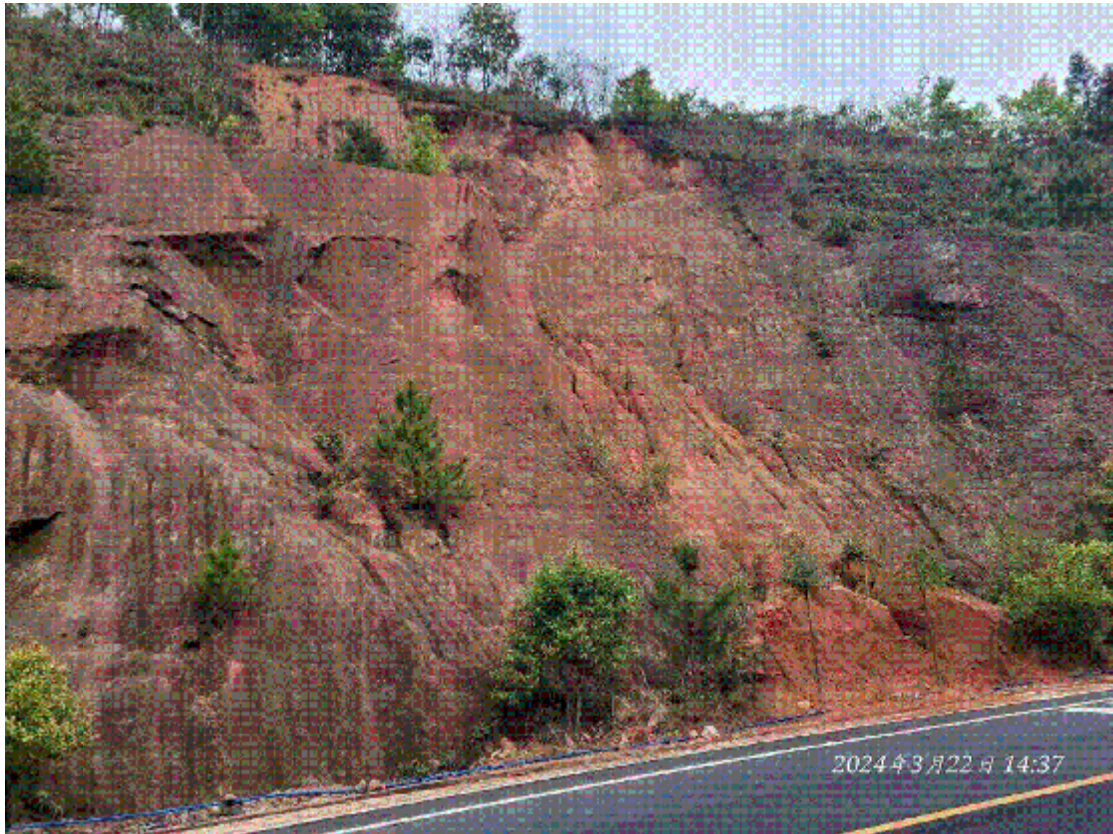
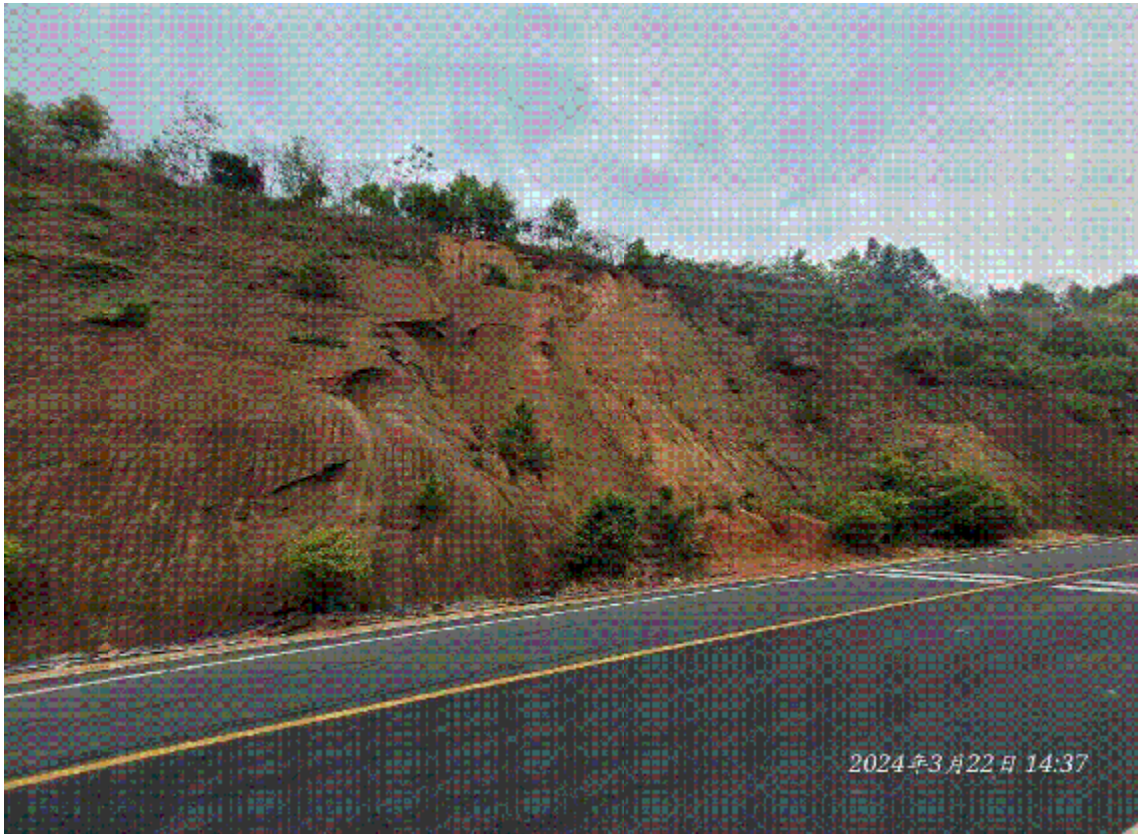
| 序号 | 桩号 | 位置 | 数据来源 | 边坡最大高度（m） | 灾害防治长度（m） | 病害情况简述 | 拟采取的处理措施 |
|---|---|---|---|---|---|---|---|
| 11 | K16+720~K16+880 | 左侧 | 库内 | 24 | 160 | 整体坡度较陡，在强降雨的情况下，边坡受雨水冲刷，人工开挖边坡坡面已全风化花岗岩为主，在降雨冲刷及入渗的共同作用下，边坡已大部分垮塌 | (1) 截排水：根据边坡冲刷情况完善排水设施，引排坡面水<br>(2) 挡土墙：在K16+780~K16+820段左侧新建4米高C20挡墙<br>(3) 拱形骨架：在K16+720~K16+880段左侧新建拱形骨架护坡，最高治理高度8m |

- 1、形态特征：形起伏较大，路线位于山体坡脚地带，以开挖形式通过，在路线右侧形成了高约24m的边坡，坡度约70°，受雨水冲刷，坡面形成数条细沟，坡顶相对较为平缓，植被较发育，冲沟发育。
- 2、地质概况：项目区地层主要为侏罗系中统全风化~强风化花岗岩（γJ2），上覆第四系上全新统（Q4el+dl）粉质黏土，厚度较薄。
- 3、变形特征：整体坡度较陡，在强降雨的情况下，边坡受雨水冲刷，人工开挖边坡坡面已全风化花岗岩为主，降雨冲刷及入渗的共同作用下，边坡已大部分垮塌，现有坡面多为强风化花岗岩，岩石节理裂隙发育。
- 4、成因分析：边坡为土石混合边坡，上部被第四系全新统粉质黏土覆盖，边坡坡表被基岩风化强烈，表层为全风化，下部呈强风化，坡面发育支离破碎的小冲沟，如不加以处理坡面全风化岩体及强风化岩体在重力作用下极易产生崩塌。
- 5、稳定性分析：根据对崩塌体的进行稳定性计算，该边坡处于较稳定状态，但在极端工况及雨水持续冲刷的情况下，边坡有失稳垮塌的风险。
- 6、拟处理措施：采用截排水+挡土墙+拱形骨架的治理方案。

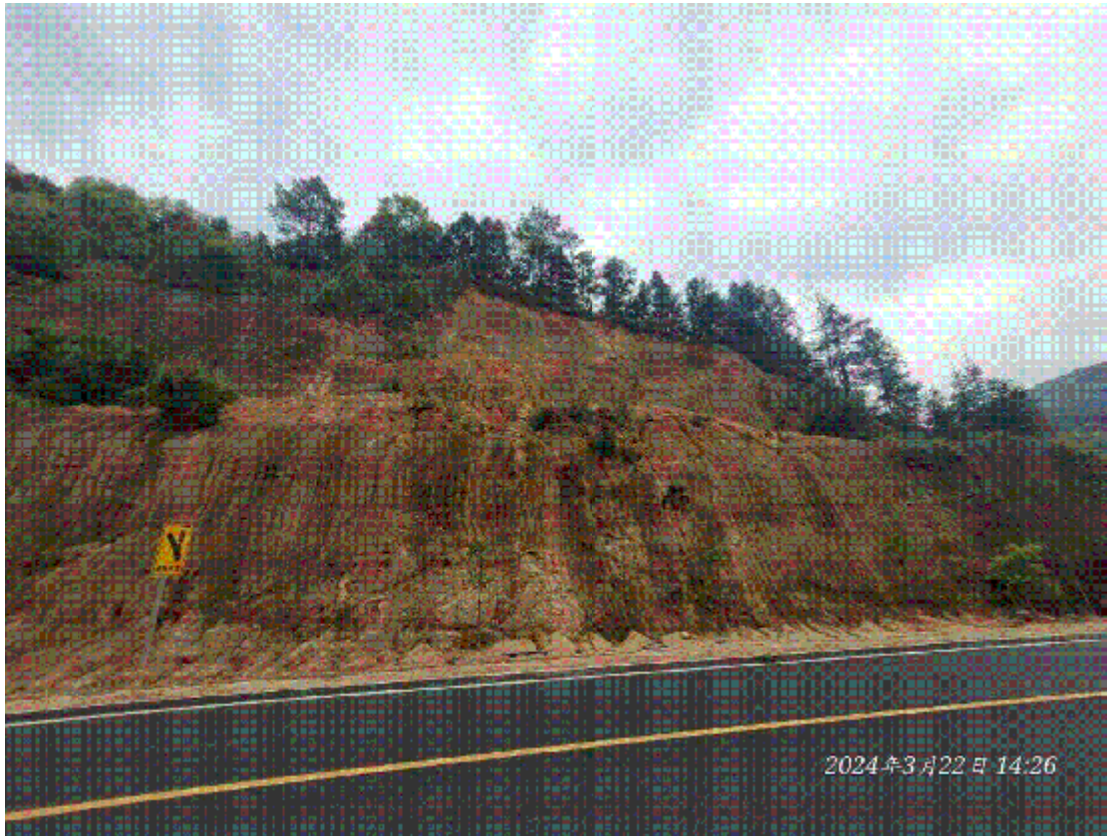
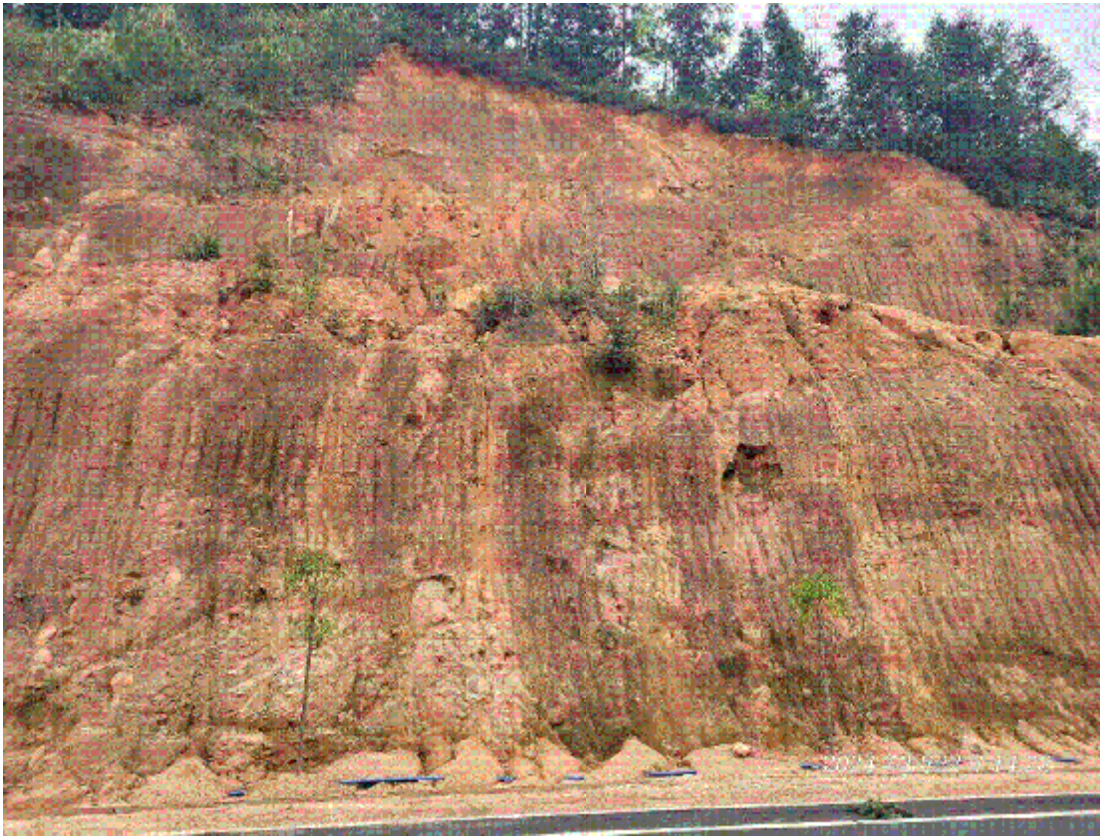
| 序号 | 桩号 | 位置 | 数据来源 | 边坡最大高度（m） | 灾害防治长度（m） | 病害情况简述 | 拟采取的处理措施 |
|---|---|---|---|---|---|---|---|
| 12 | K16+980~K17+020 | 左侧 | 库内 | 24 | 40 | 整体坡度较陡，在强降雨的情况下，边坡受雨水冲刷，坡面细小冲沟将进一步的发展，且坡脚受上游坡面排水冲刷影响，将进一步冲蚀 | (1) 截排水：根据边坡冲刷情况完善排水设施，引排坡面水<br>(2) 拱形骨架：在K16+980~K17+020段左侧新建拱形骨架护坡，治理高度8m |

- 1、形态特征：地形起伏较大，路线位于山体坡脚地带，以开挖形式通过，在路线左侧形成了高约24m的边坡，坡度约70°，受雨水冲刷，坡面形成数条细沟，坡顶相对较为平缓，植被较发育，冲沟发育。
- 2、地质概况：项目区地层主要为侏罗系中统全风化~强风化花岗岩（γJ2），上覆第四系上全新统（Q4el+dl）粉质黏土，厚度较薄。
- 3、变形特征：整体坡度较陡，在强降雨的情况下，边坡受雨水冲刷，坡面细小冲沟将进一步的发展，该段边坡为人工边坡，共三级坡，坡间平台宽度1m，其中一级边坡已垮塌，滑塌面为圆弧状。
- 4、成因分析：边坡为土石混合边坡，上部被第四系全新统粉质黏土覆盖，边坡坡表被基岩风化强烈，表层为全风化，下部呈强风化，坡面发育支离破碎的小冲沟，如不加以处理坡面全风化岩体及强风化岩体在重力作用下极易产生崩塌。
- 5、稳定性分析：根据对崩塌体的进行稳定性计算，该边坡处于基本稳定状态，但在极端工况及雨水持续冲刷的情况下，边坡有失稳垮塌的风险。
- 6、拟处理措施：采用截排水+拱形骨架的治理方案。

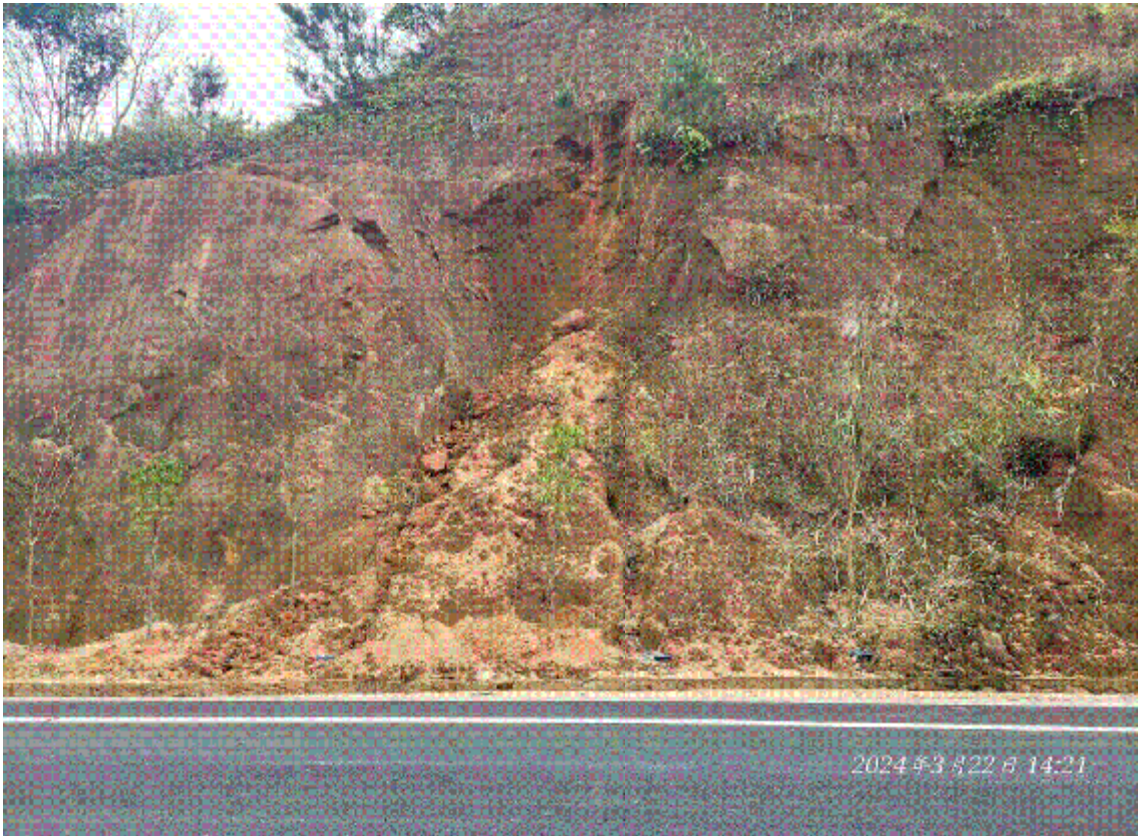
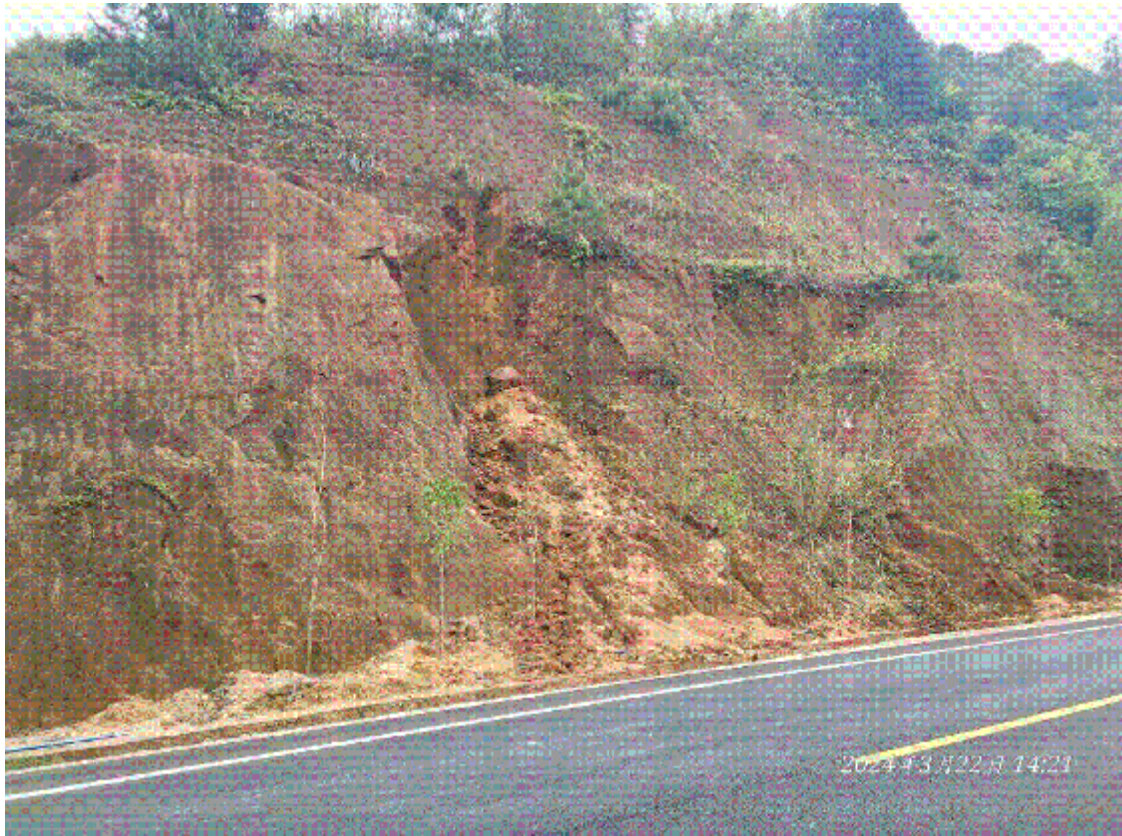
| 序号 | 桩号 | 位置 | 数据来源 | 边坡最大高度（m） | 灾害防治长度（m） | 病害情况简述 | 拟采取的处理措施 |
|---|---|---|---|---|---|---|---|
| 13 | K17+385~K17+415 | 左侧 | 库内 | 17 | 30 | 整体坡度较陡，在强降雨的情况下，边坡受雨水冲刷，坡面细小冲沟将进一步的发展,其中一级边坡已垮塌，滑塌面为圆弧状 | (1) 清理坡体松散土体。<br>(2) 挡土墙：在K17+385~K17+415段左侧新建3米高C20挡墙。 |

- 1、形态特征：构造剥蚀低山地貌区。地形起伏较大，路线位于山体坡脚地带，以开挖形式通过，在路线右侧形成了高约17m的边坡，坡度约60°，受雨水冲刷，坡面形成数条细沟，坡顶相对较为平缓，植被较发育，冲沟发育。
- 2、地质概况：项目区地层主要为侏罗系中统全风化~强风化花岗岩（γJ2），上覆第四系上全新统（Q4el+dl）粉质黏土，厚度较薄。
- 3、变形特征：整体坡度较陡，在强降雨的情况下，边坡受雨水冲刷，坡面细小冲沟将进一步的发展，且坡脚受上游坡面排水冲刷影响，将进一步冲蚀，其中一级边坡已垮塌，滑塌面为圆弧状。
- 4、成因分析：边坡为土石混合边坡，上部被第四系全新统粉质黏土覆盖，边坡坡表被基岩风化强烈，表层为全风化，下部呈强风化，坡面发育支离破碎的小冲沟，如不加以处理坡面全风化岩体及强风化岩体在重力作用下极易产生崩塌。
- 5、稳定性分析：根据对崩塌体的进行稳定性计算，该边坡处于基本稳定状态，但在极端工况及雨水持续冲刷的情况下，边坡有失稳垮塌的风险。
- 6、拟处理措施：采用清理坡体松散土体+挡土墙的治理方案。
