省道 S355 线新丰沙田金青至天中段灾害防治工程  
(K1+750~K22+490, 三级公路, 全长 20.74 公里)

# 施 工 图 设 计

中交通力建设股份有限公司

二〇二五年一月

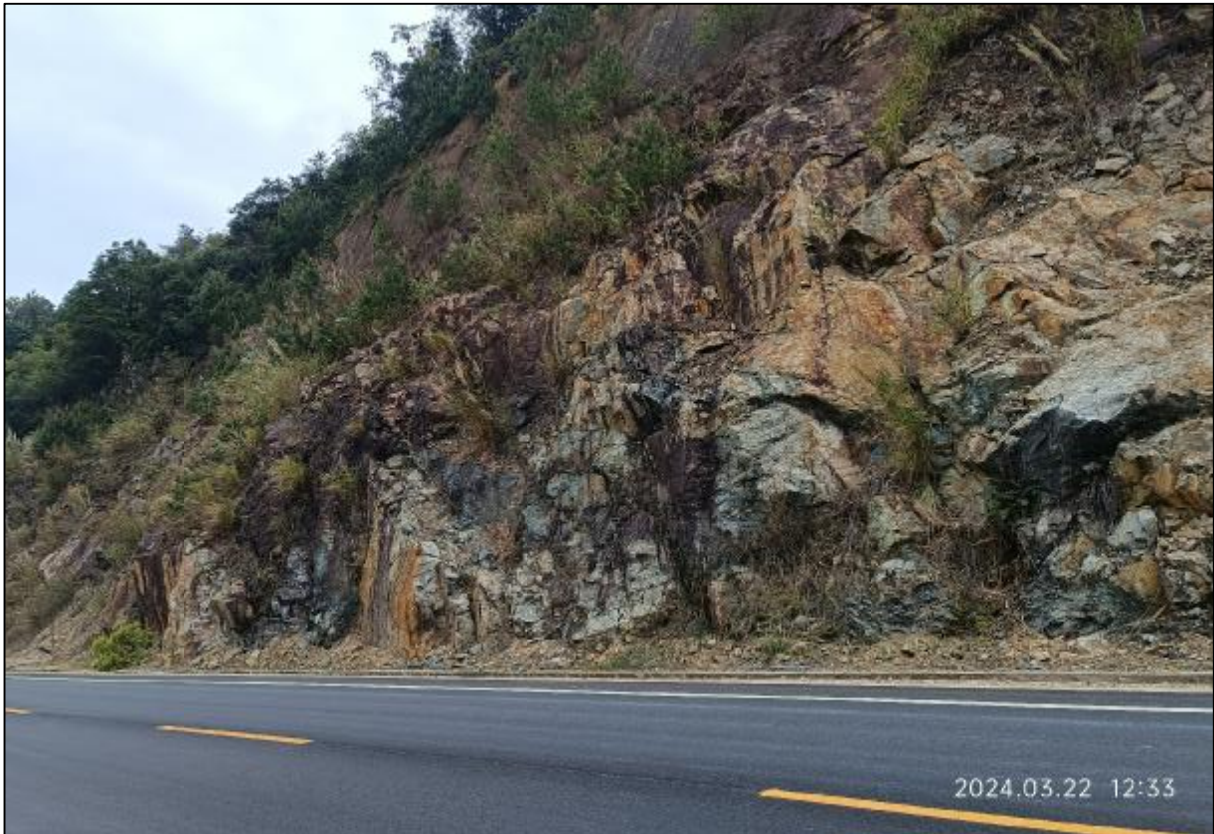
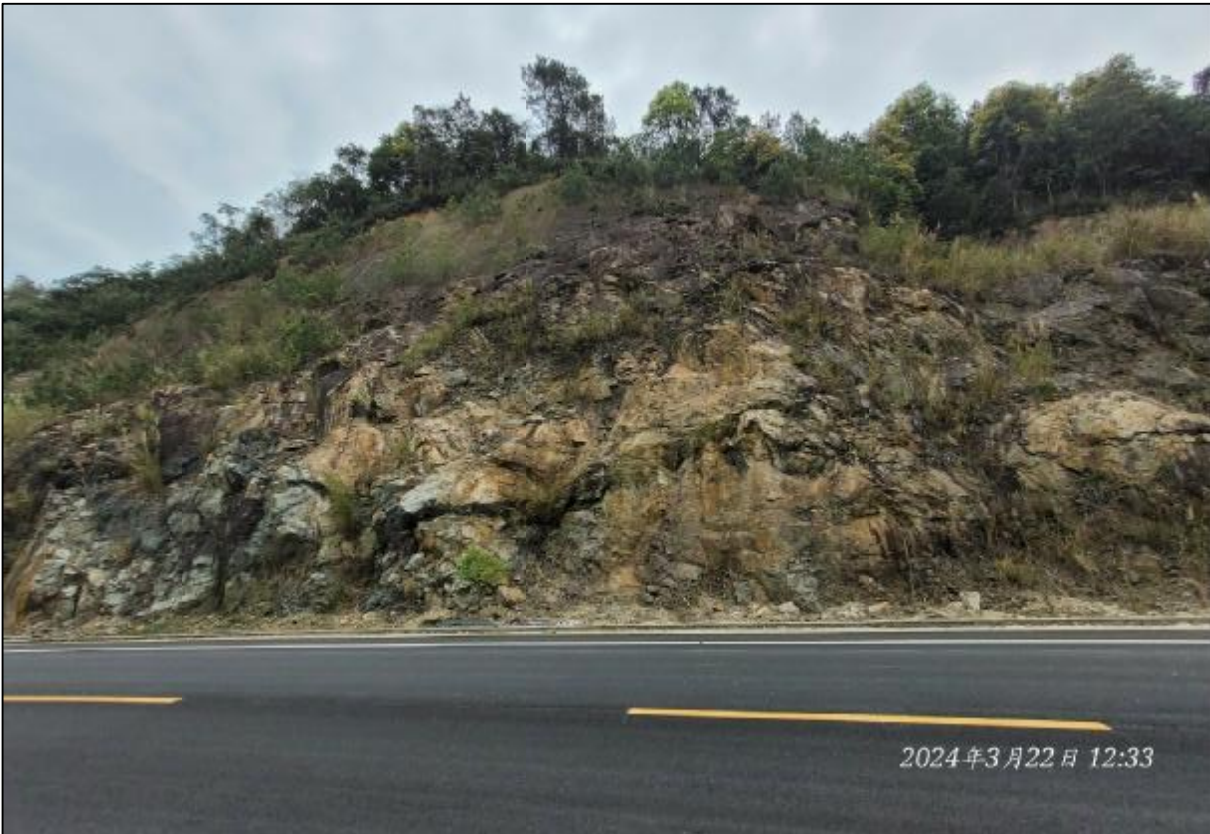
| 序号 | 桩号 | 位置 | 数据来源 | 边坡最大高度（m） | 灾害防治长度（m） | 病害情况简述 | 拟采取的处理措施 |
|---|---|---|---|---|---|---|---|
| 14 | K17+480~K17+660 | 左侧 | 库内 | 11 | 180 | 边坡为岩质边坡，岩性以强风化花岗岩为主，岩体呈较破碎，受风化作用影响，偶有掉块。 | (1) 清理坡体松散碎石。<br>(2) 增设主动防护网。 |

- 1、形态特征：构造剥蚀低山地貌区。地形起伏较大，路线位于山体坡脚地带，以开挖形式通过，在路线右侧形成了高约11m的边坡，坡度约60°，既有边坡为岩质边坡，岩体较完整。
- 2、地质概况：项目区地层主要为侏罗系中统全风化~强风化花岗岩（γJ2）。
- 3、变形特征：整段边坡为人工开挖边坡，岩质边坡，目前处于基本稳定状态，整体坡度较陡，边坡表层为强—中风化花岗岩。
- 4、成因分析：边坡为岩质边坡，岩性以强风化花岗岩为主，岩体呈较破碎，受风化作用影响，偶有掉块，为边坡的主要病害。
- 5、稳定性分析：据现场调查，整段边坡为人工开挖边坡，目前处于基本稳定状态。
- 6、拟处理措施：采用清理坡面松散碎石+增设主动防护网的方式处理。

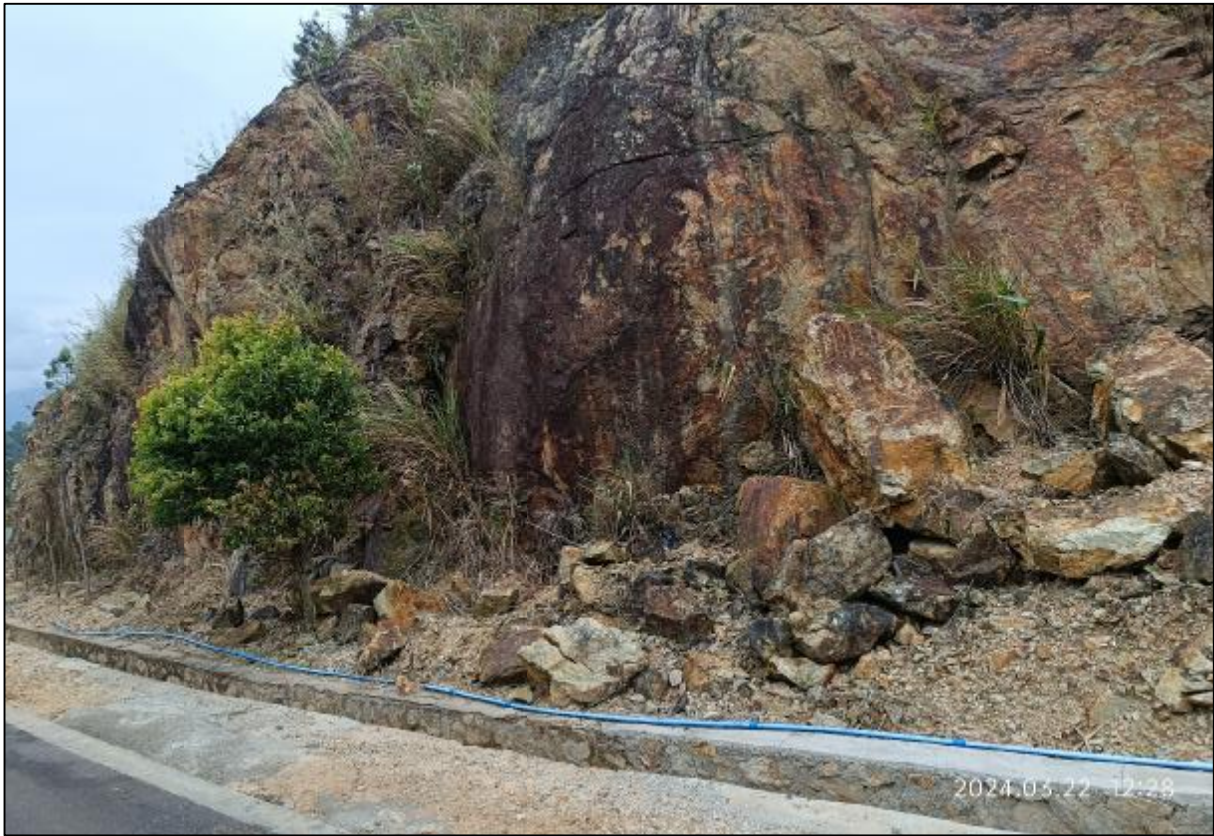
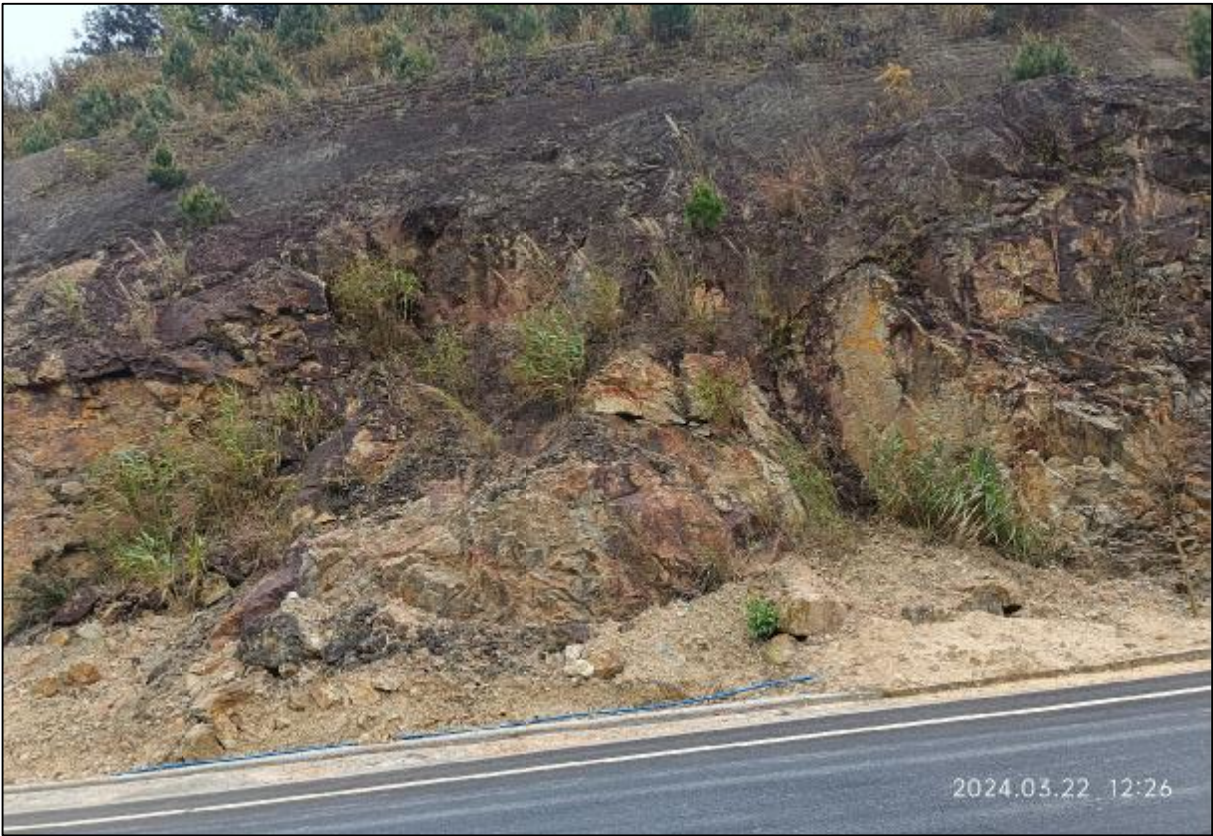
| 序号 | 桩号 | 位置 | 数据来源 | 边坡最大高度（m） | 灾害防治长度（m） | 病害情况简述 | 拟采取的处理措施 |
|---|---|---|---|---|---|---|---|
| 15 | K17+780~K17+820 | 左侧 | 库内 | 16 | 40 | 边坡为岩质边坡，岩性以强风化花岗岩为主，岩体呈较破碎，受风化作用影响，偶有掉块。 | (1) 清理坡体松散碎石。<br>(2) 增设主动防护网。 |

- 1、形态特征：造剥蚀低山地貌区。地形起伏较大，路线位于山体坡脚地带，以开挖形式通过，在路线左侧形成了高约16m的边坡，坡度约60°，既有边坡为岩质边坡，岩体较完整。
- 2、地质概况：项目区地层主要为侏罗系中统全风化~强风化花岗岩（γJ2）。
- 3、变形特征：据现场调查，整段边坡为人工开挖边坡，岩质边坡，目前处于基本稳定状态，整体坡度较陡，边坡表层为强—中风化花岗岩。
- 4、成因分析：边坡为岩质边坡，岩性以强风化花岗岩为主，岩体呈较破碎，受风化作用影响，偶有掉块，为边坡的主要病害。
- 5、稳定性分析：根据对崩塌体的进行稳定性计算，该边坡处于稳定状态，一般不会发生整体的垮塌，但在降雨等极端工况下，可能发生小范围的碎落，崩塌。
- 6、拟处理措施：采用清理坡面松散碎石+增设主动防护网的方式处理。

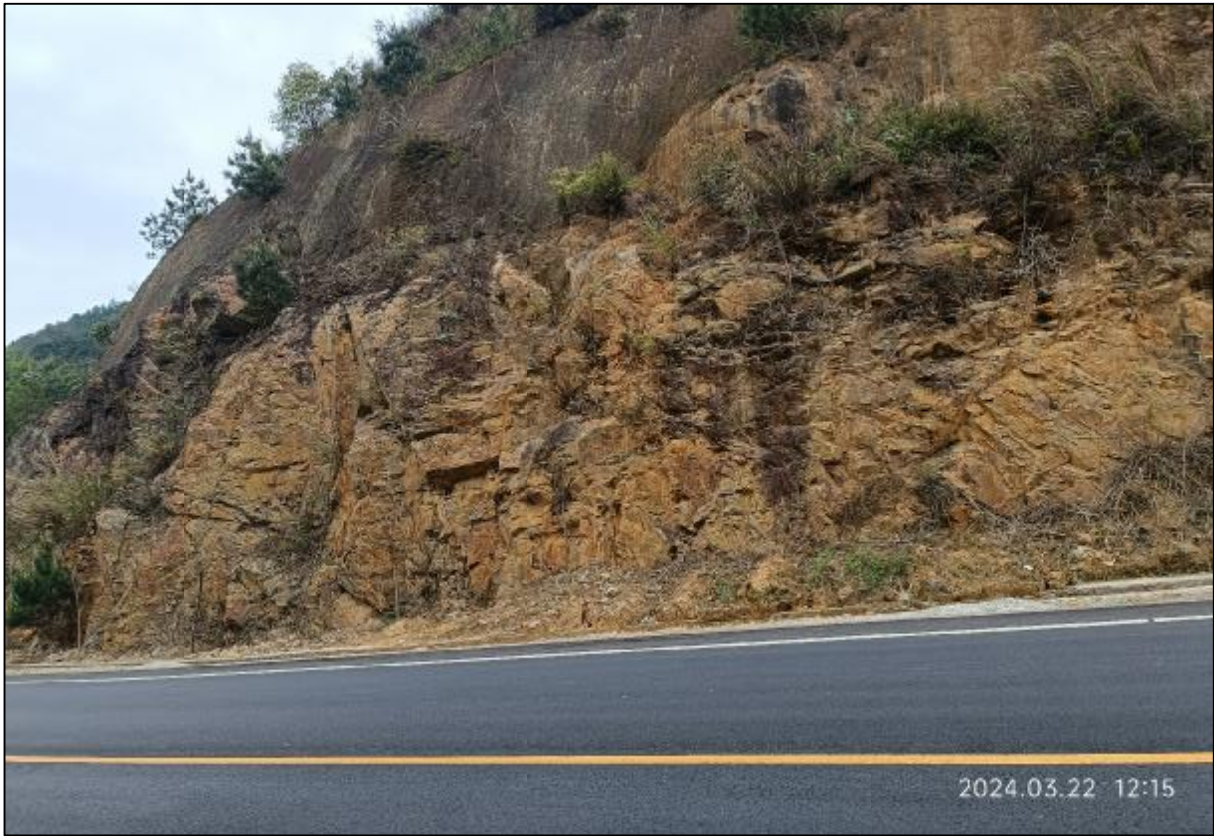
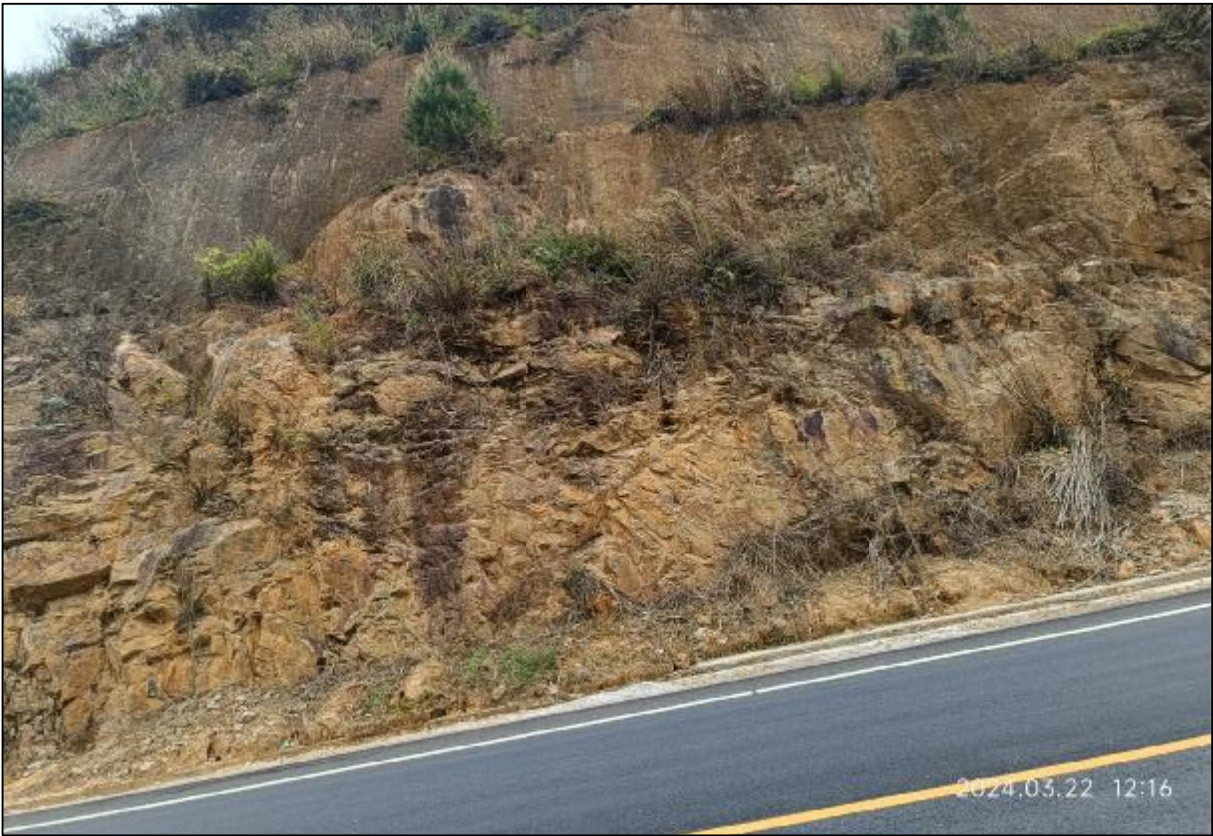
| 序号 | 桩号 | 位置 | 数据来源 | 边坡最大高度（m） | 灾害防治长度（m） | 病害情况简述 | 拟采取的处理措施 |
|---|---|---|---|---|---|---|---|
| 16 | K18+000-K18+100 | 左侧 | 库内 | 16 | 100 | 边坡为岩质边坡，岩性以强风化花岗岩为主，岩体呈较破碎，受风化作用影响，偶有掉块。 | （1）清理坡体松散碎石。<br>（2）增设主动防护网。 |

- 1、形态特征：构造剥蚀低山地貌区。地形起伏较大，路线位于山体坡脚地带，以开挖形式通过，在路线右侧形成了高约16m的边坡，坡度约70°，既有边坡为岩质边坡，岩体较完整。
- 2、地质概况：项目区地层主要为侏罗系中统全风化~强风化花岗岩（γJ2）。
- 3、变形特征：据现场调查，整段边坡为人工开挖边坡，岩质边坡，目前处于基本稳定状态，整体坡度较陡，边坡表层为强—中风化花岗岩。
- 4、成因分析：边坡为岩质边坡，岩性以强风化花岗岩为主，岩体呈较破碎，受风化作用影响，偶有掉块，为边坡的主要病害。
- 5、稳定性分析：根据对崩塌体的进行稳定性计算，该边坡处于稳定状态，一般不会发生整体的垮塌，但在降雨等极端工况下，可能发生小范围的碎落，崩塌。
- 6、拟处理措施：采用清理坡面松散碎石+增设主动防护网的方式处理。

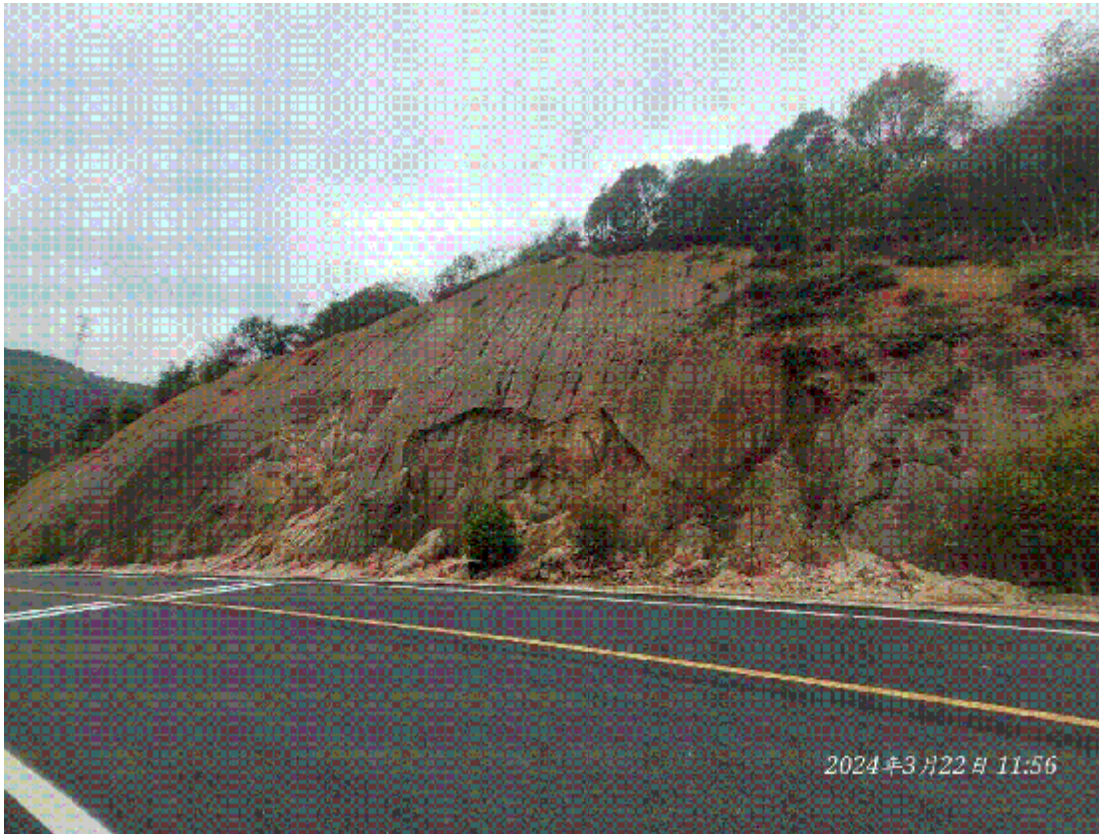
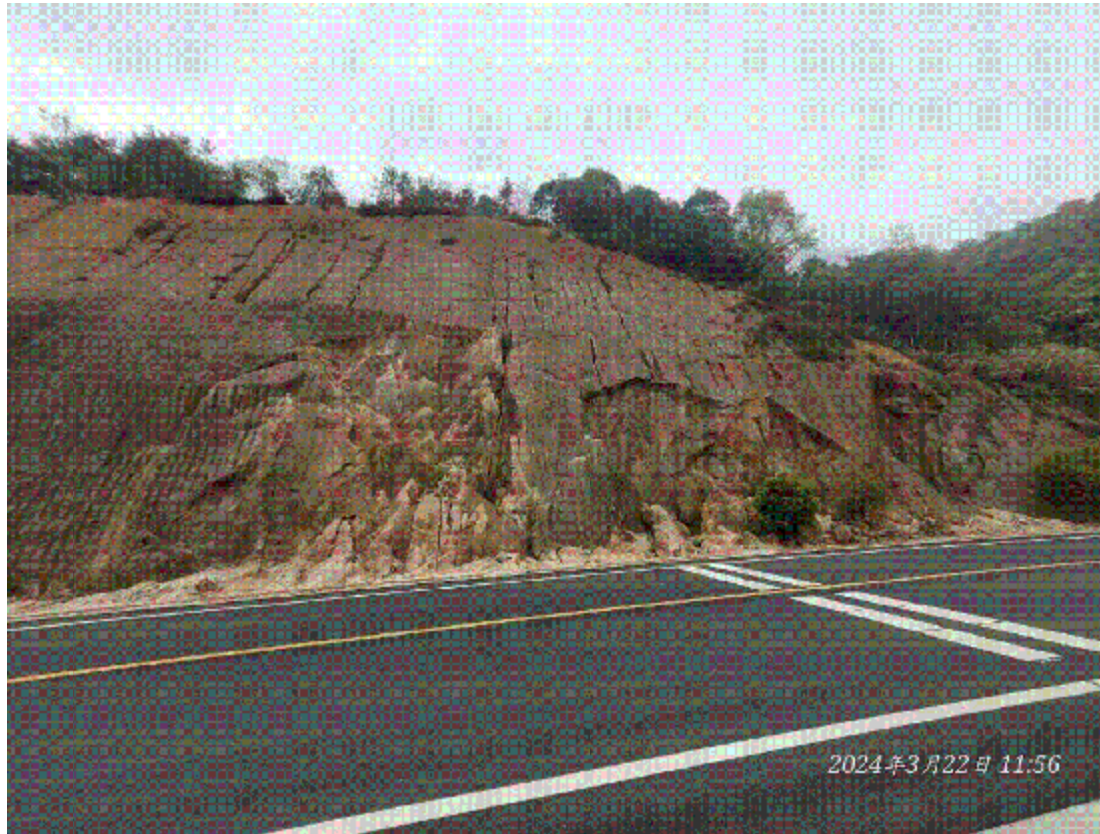
| | | | | | | | | | | 1 / 1 | |
|---|---|---|---|---|---|---|---|--|--|---|--|
| 17 | K18+900~K18+970 | 左侧 | 库内 | 20 | 70 | 边坡坡表被基岩风化强烈，表层为全风化，下部呈强风化，坡面发育支离破碎的小冲沟 | (1) 截排水：根据边坡冲刷情况完善排水设施，引排坡面水。<br>(2) 挡土墙：在K18+900~K18+970段左侧新建4米高C20挡墙。<br>(3) 拱形骨架：在K18+900~K18+970段左侧新建拱形骨架护坡，治理高度10m。 | | | | |

1、形态特征：构造剥蚀低山地貌区。地形起伏较大，路线位于山体坡脚地带，以开挖形式通过，在路线右侧形成了高约20m的边坡，坡度约60°，受雨水冲刷，坡面形成数条细沟，坡顶相对较为平缓，植被较发育，冲沟发育。

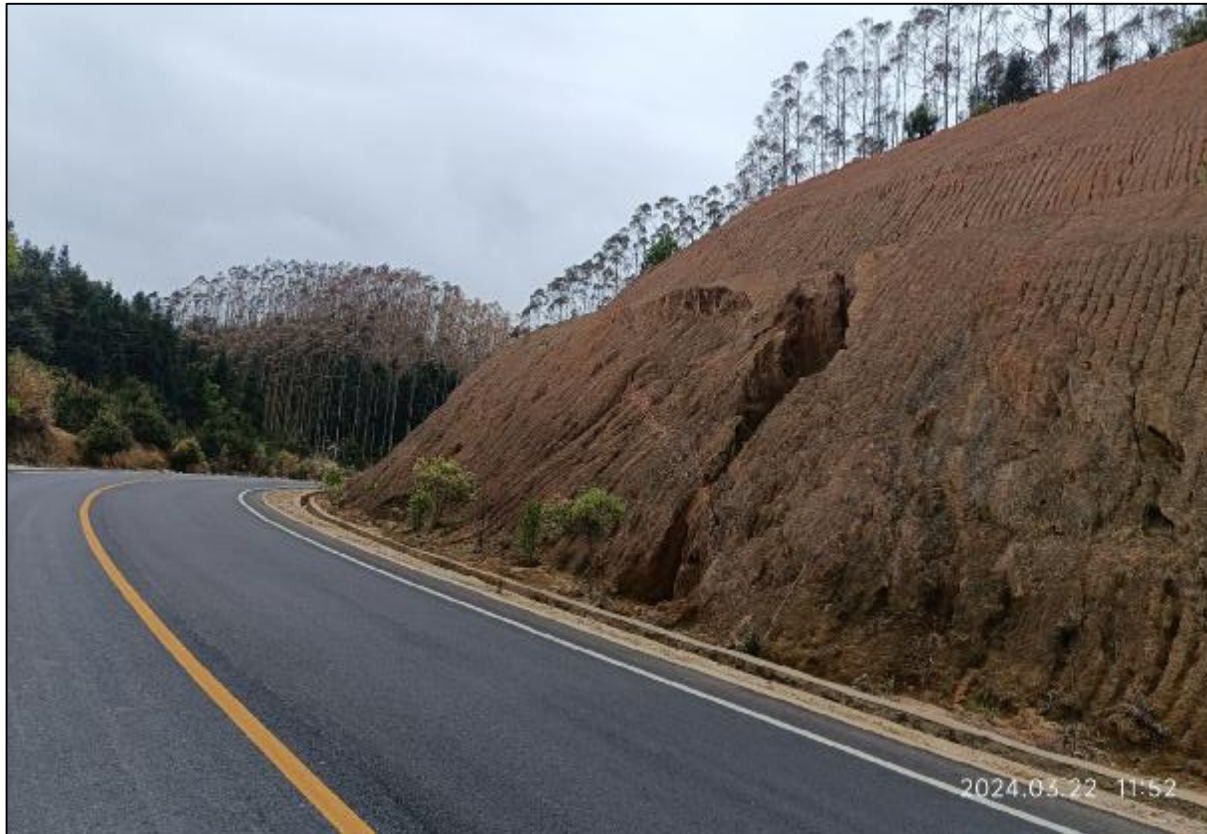
| | | | | | | | | 1 / 1 | | |
|---|---|---|---|---|---|---|---|---|--|--|
| 18 | K19+500~K19+610 | 右侧 | 库内 | 28 | 110 | 边坡受雨水冲刷, 形成较为密布的冲沟 | (1) 截排水: 根据边坡冲刷情况完善排水设施, 引排坡面水。<br>(2) 拱形骨架: 在K19+500~K19+610段右侧新建拱形骨架护坡, 治理高度10m。 | | | |

1、形态特征: 构造剥蚀低山地貌区。地形起伏较大, 路线位于山体坡脚地带, 以开挖形式通过, 在路线右侧形成了高约28m的边坡, 坡度约70°, 受雨水冲刷, 坡面形成数条细沟, 坡顶相对较为平缓, 植被较发育, 冲沟发育。

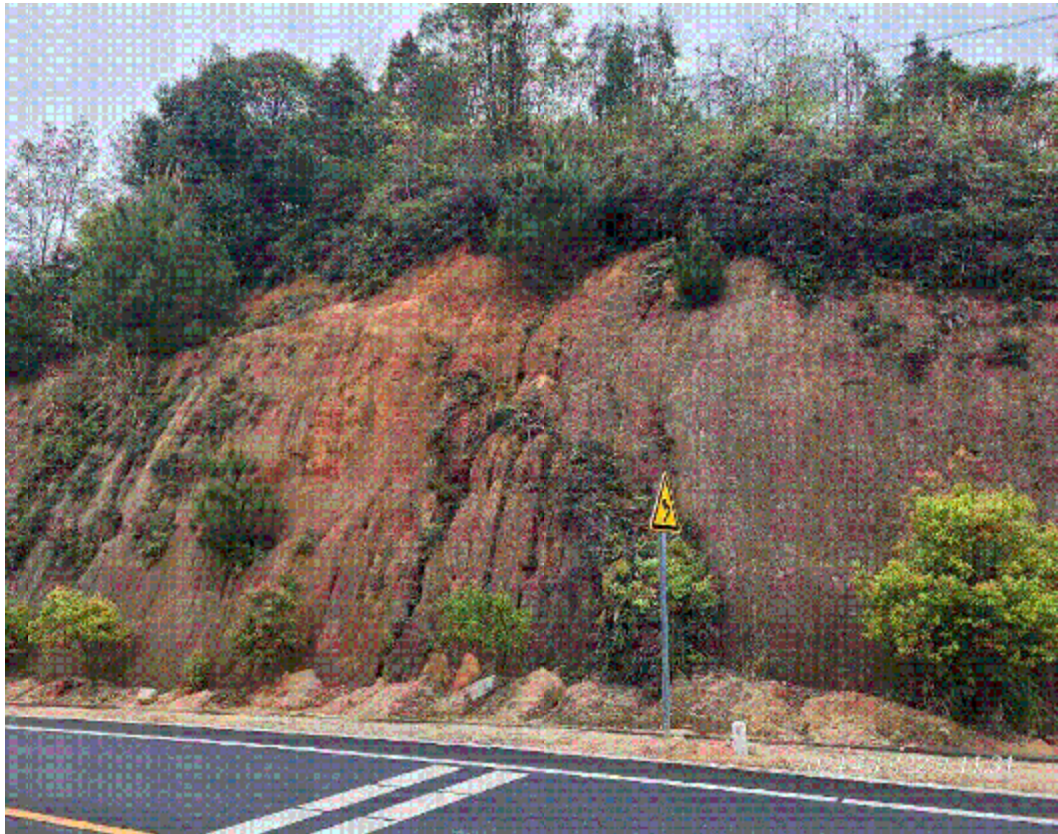
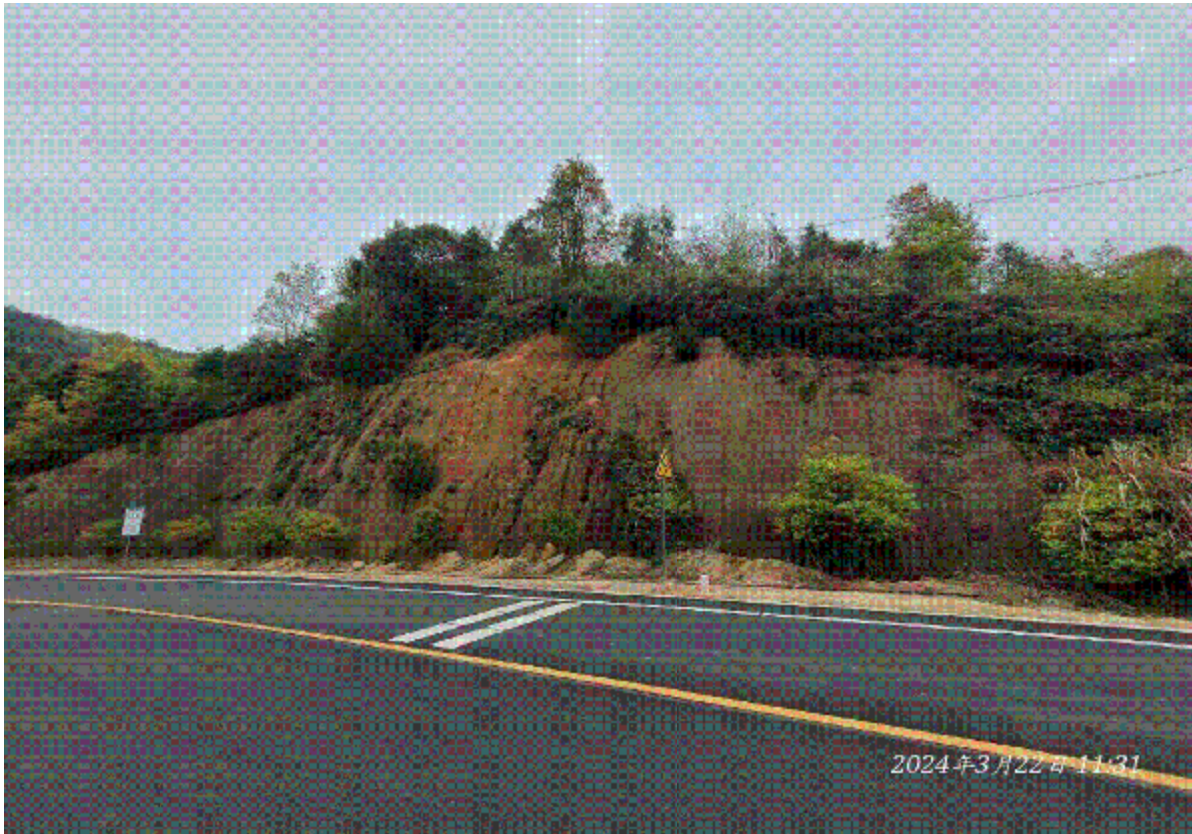
| 序号 | 桩号 | 位置 | 数据来源 | 边坡最大高度（m） | 灾害防治长度（m） | 病害情况简述 | 拟采取的处理措施 |
|---|---|---|---|---|---|---|---|
| 19 | K20+390~K20+430 | 右侧 | 库内 | 15 | 40 | 基岩裸露，岩性为花岗岩，表层已全风化，降雨沿坡面径流，冲刷既有坡面，形成数道冲沟 | （1）截排水：根据边坡冲刷情况完善排水设施，引排坡面水<br>（2）挡土墙：在K20+390-K20+430段新建2米高C20挡墙 |

- 1、形态特征：构造剥蚀低山地貌区。地形起伏较大，路线位于山体坡脚地带，以开挖形式通过，在路线右侧形成了高约12m的边坡，坡度约60°，受雨水冲刷，坡面形成数条冲沟，坡顶相对较为平缓，植被较发育，冲沟发育。
- 2、地质概况：项目区地层主要为侏罗系中统全风化~强风化花岗岩（γJ2），上覆第四系全新统（Q4el+dl）粉质黏土，厚度较薄。
- 3、变形特征：据现场调查，整段边坡为人工开挖边坡，目前处于基本稳定状态，整体坡度较陡，边坡表层为全风化花岗岩，在强降雨的情况下，边坡受雨水冲刷，形成较为密集的冲沟。
- 4、成因分析：边坡为土石混合边坡，上部被第四系全新统粉质黏土覆盖，边坡坡表被基岩风化强烈，表层为全风化，下部呈强风化，坡面发育支离破碎的小冲沟，如不加以处理，雨季，坡面受雨水冲刷及入渗，坡面可能失稳滑塌。
- 5、稳定性分析：据现场调查，整段边坡为人工开挖边坡，目前处于基本稳定状态。
- 6、拟处理措施：采用截排水+挡土墙的治理方案。

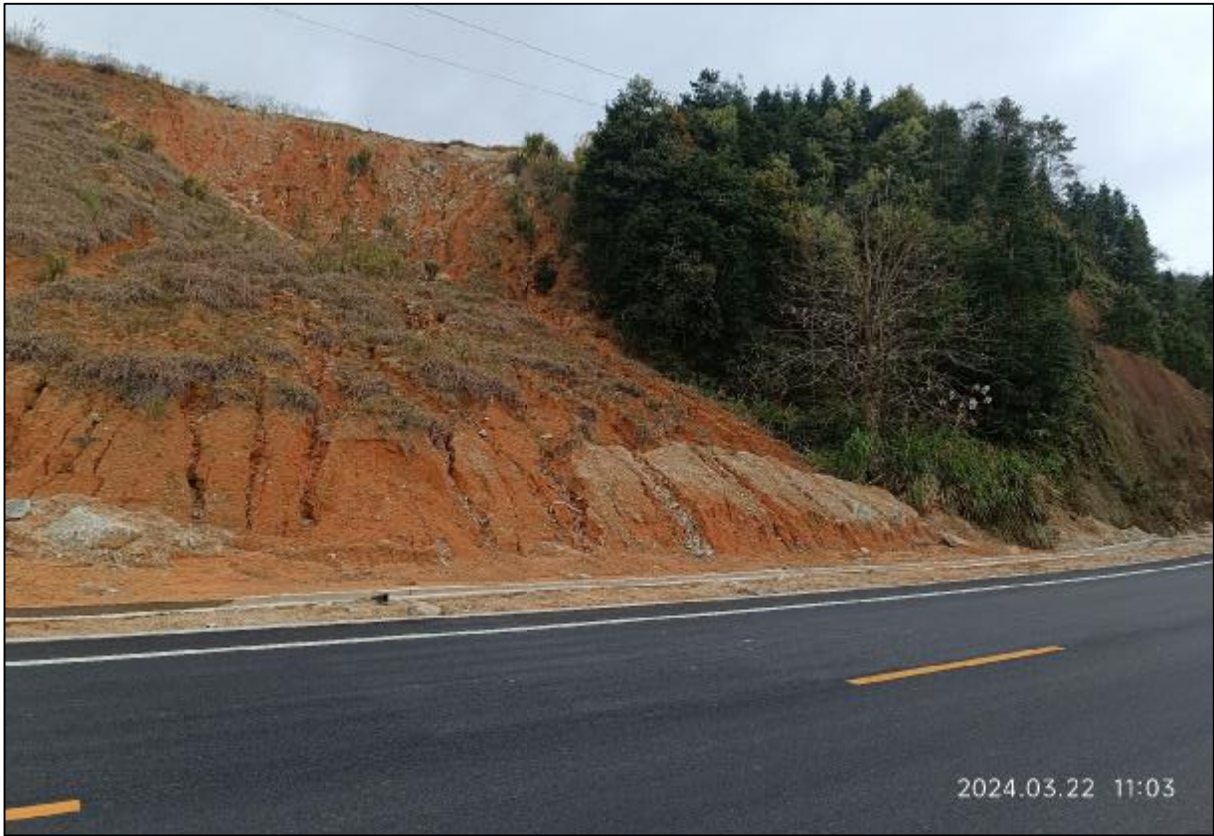
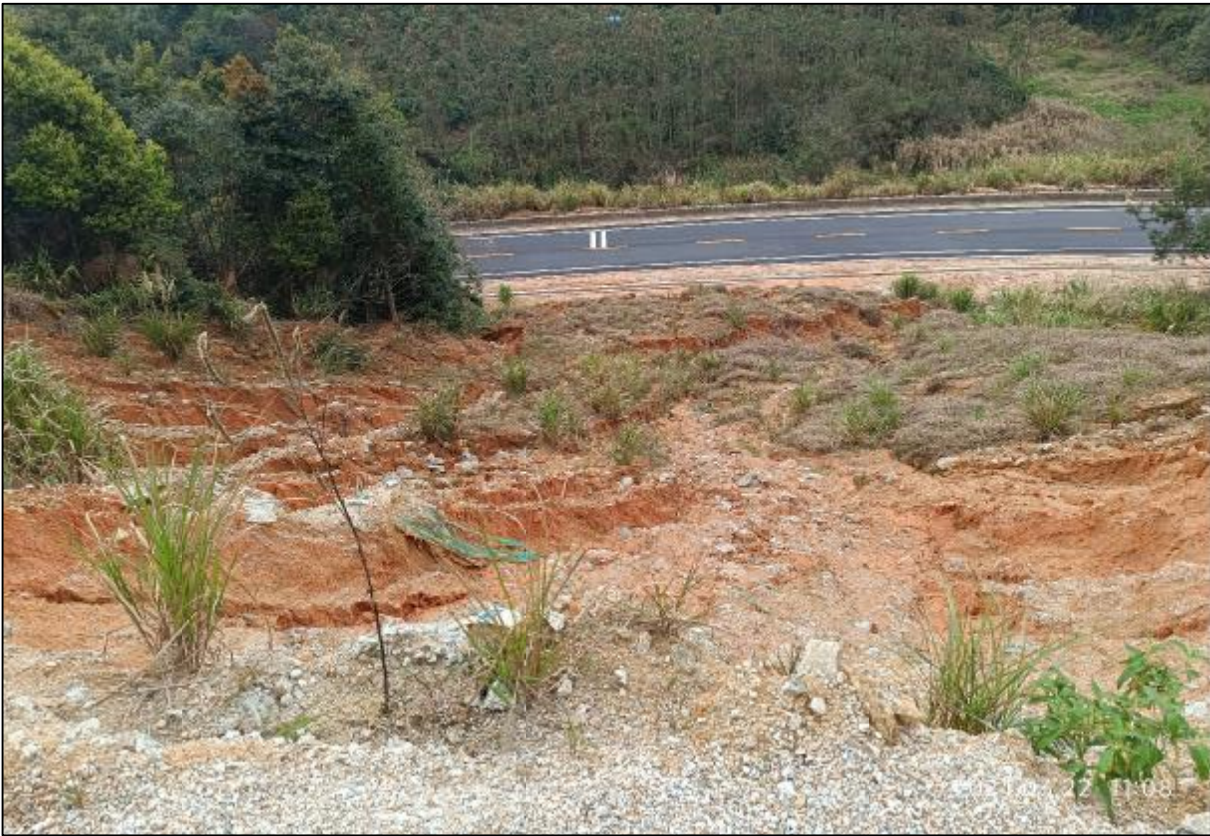
| 序号 | 桩号 | 位置 | 数据来源 | 边坡最大高度（m） | 灾害防治长度（m） | 病害情况简述 | 拟采取的处理措施 |
|---|---|---|---|---|---|---|---|
| 20 | K20+630~K20+700 | 右侧 | 库内 | 15 | 40 | 基岩裸露，岩性为花岗岩，表层已全风化，降雨沿坡面径流，冲刷既有坡面，形成数道冲沟 | （1）截排水：根据边坡冲刷情况完善排水设施，引排坡面水<br>（2）挡土墙：在K20+630—K20+700段新建3米高C20挡墙 |

- 1、形态特征：构造剥蚀低山地貌区。地形起伏较大，路线位于山体坡脚地带，以开挖形式通过，在路线右侧形成了高约12m的边坡，坡度约60°，受雨水冲刷，坡面形成数条冲沟，坡顶相对较为平缓，植被较发育，冲沟发育。
- 2、地质概况：项目区地层主要为侏罗系中统全风化~强风化花岗岩（γJ2），上覆第四系上全新统（Q4el+dl）粉质黏土，厚度较薄。
- 3、变形特征：据现场调查，整段边坡为人工开挖边坡，目前处于基本稳定状态，整体坡度较陡，边坡表层为全风化花岗岩，在强降雨的情况下，边坡受雨水冲刷，形成较为密集的冲沟。
- 4、成因分析：边坡为土石混合边坡，上部被第四系全新统粉质黏土覆盖，边坡坡表被基岩风化强烈，表层为全风化，下部呈强风化，坡面发育支离破碎的小冲沟，如不加以处理，雨季，坡面受雨水冲刷及入渗，坡面可能失稳滑塌。
- 5、稳定性分析：据现场调查，整段边坡为人工开挖边坡，目前处于基本稳定状态。
- 6、拟处理措施：采用截排水+挡土墙的治理方案。

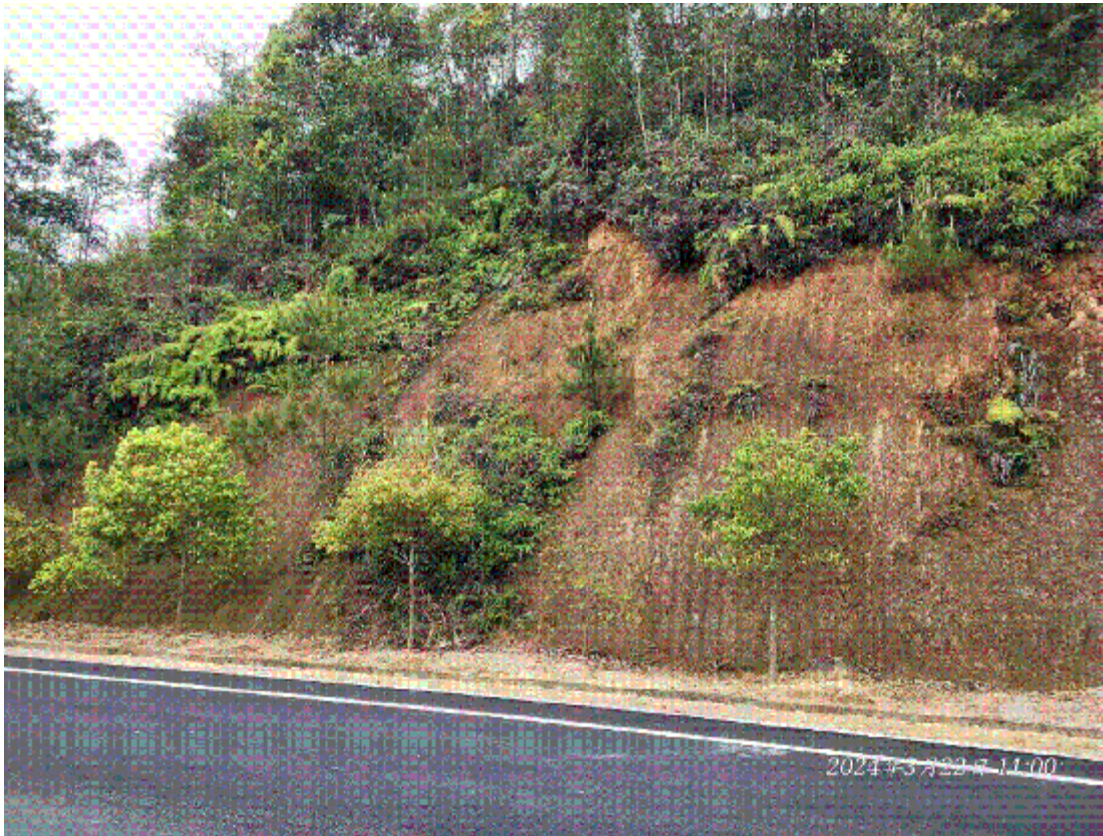
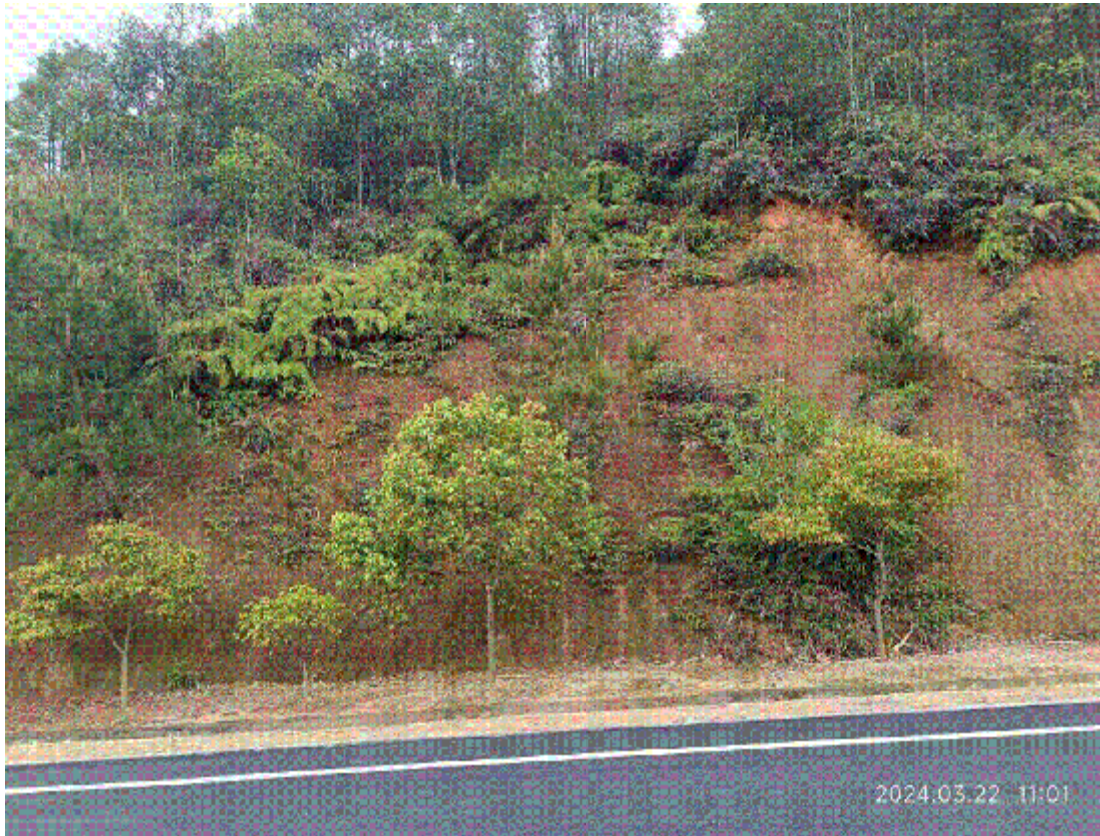
| 序号 | 桩号 | 位置 | 数据来源 | 边坡最大高度（m） | 灾害防治长度（m） | 病害情况简述 | 拟采取的处理措施 |
|---|---|---|---|---|---|---|---|
| 21 | K20+730~K20+770 | 右侧 | 库内 | 8 | 40 | 边坡受雨水冲刷，形成较为密布的冲沟 | （1）采用日常养护清理的方式处理 |

- 1、形态特征：构造剥蚀低山地貌区。地形起伏较大，路线位于山体坡脚地带，以开挖形式通过，在路线右侧形成了高约8m的边坡，坡度约60°。
- 2、地质概况：项目区地层主要为侏罗系中统全风化~强风化花岗岩（γJ2），上覆第四系上全新统（Q4el+dl）粉质黏土，厚度较薄。
- 3、变形特征：据现场调查，整体坡度较陡，边坡表层为全风化花岗岩，在强降雨的情况下，边坡受雨水冲刷，形成较为密布的冲沟，该段边坡的灾害主要为坡面水毁。
- 4、成因分析：边坡为土石混合边坡，上部被第四系全新统粉质黏土覆盖，边坡坡表被基岩风化强烈，表层为全风化，下部呈强风化，坡面整体较完整。
- 5、稳定性分析：据现场调查，整段边坡为人工开挖边坡，目前处于基本稳定状态。
- 6、拟处理措施：采用日常养护清理的方式处理。

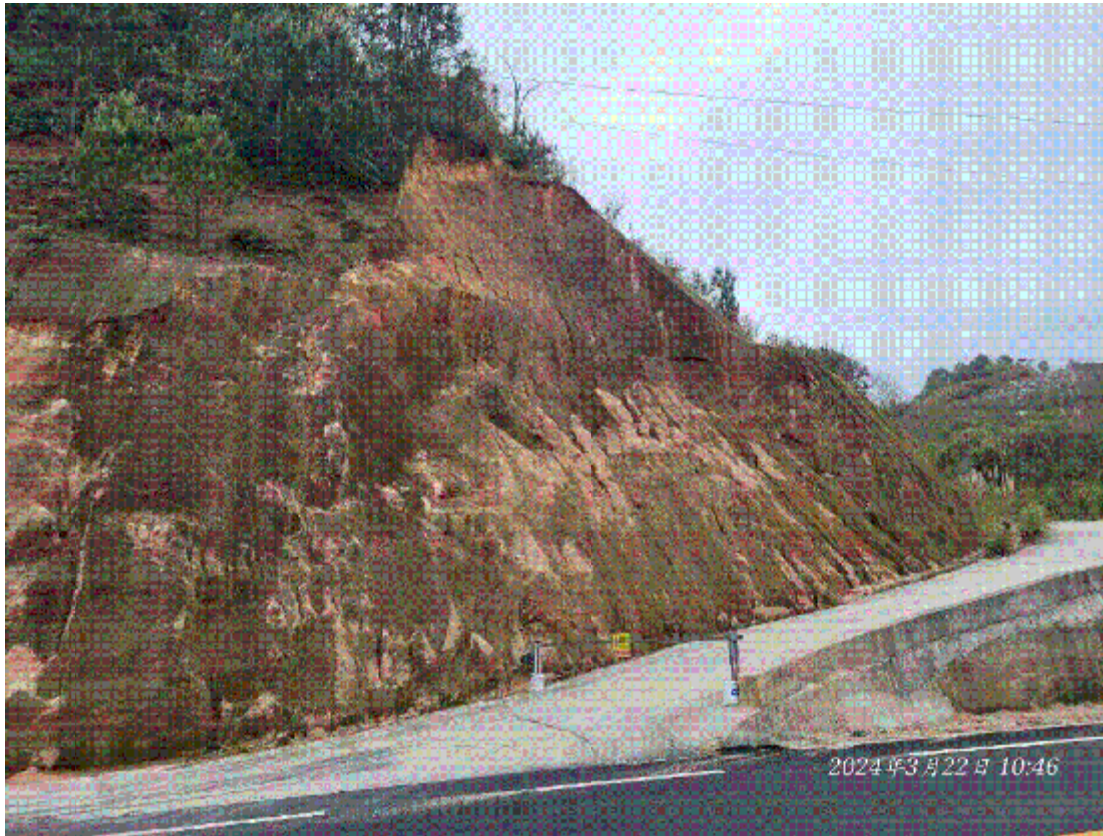
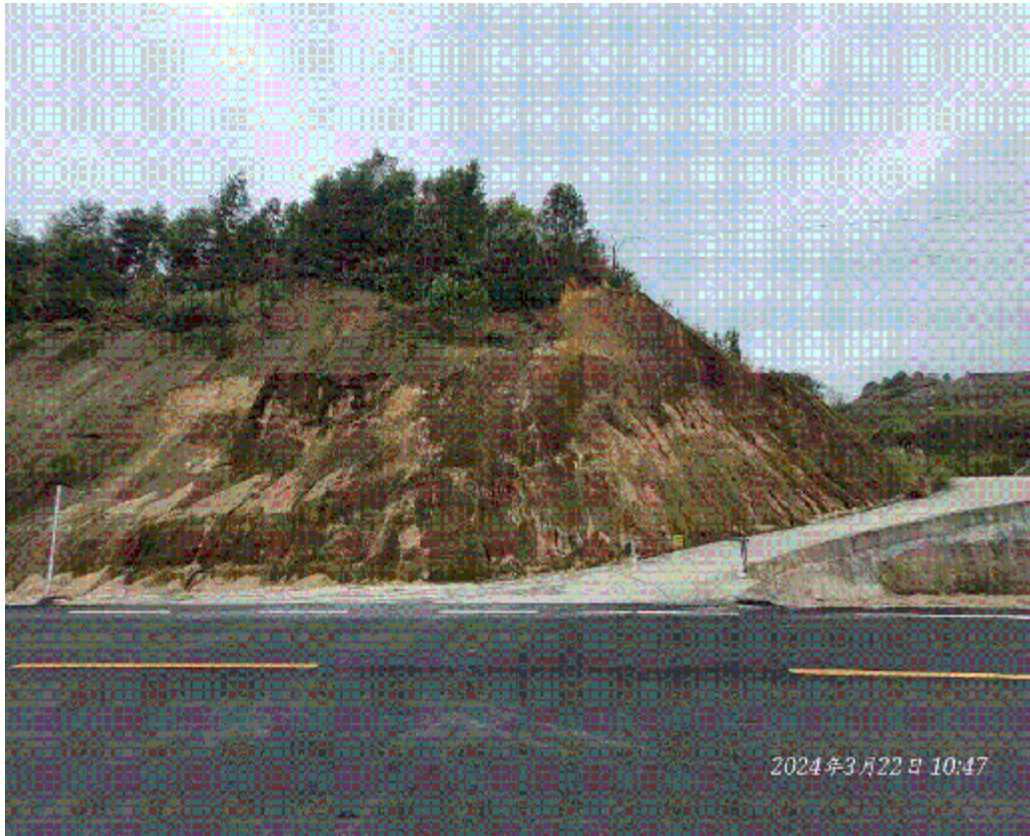
| 序号 | 桩号 | 位置 | 数据来源 | 边坡最大高度（m） | 灾害防治长度（m） | 病害情况简述 | 拟采取的处理措施 |
|---|---|---|---|---|---|---|---|
| 22 | K20+830~K20+890 | 右侧 | 库内 | 12 | 60 | 整体坡度较陡，在强降雨的情况下，边坡受雨水冲刷，坡面细小冲沟将进一步的发展，边坡的滑塌主要为上覆全风化花岗岩受雨水冲刷及入渗失稳 | (1) 挡土墙：在K20+830~K20+890段右侧新建4米高C20挡墙<br>(2) 拱形骨架：在K20+840~K20+870段右侧新建拱形骨架护坡，治理高度10m |

- 1、形态特征：构造剥蚀低山地貌区。地形起伏较大，路线位于山体坡脚地带，以开挖形式通过，在路线右侧形成了高约12m的边坡，坡度约70°，受雨水冲刷，坡面形成数条细沟，坡顶相对较为平缓，植被较发育，冲沟发育。
- 2、地质概况：项目区地层主要为侏罗系中统全风化~强风化花岗岩（γJ2），上覆第四系上全新统（Q4el+dl）粉质黏土，厚度较薄。
- 3、变形特征：据现场调查，整体坡度较陡，在强降雨的情况下，边坡受雨水冲刷，坡面细小冲沟将进一步的发展，边坡的滑塌。
- 4、成因分析：边坡为土石混合边坡，上部被第四系全新统粉质黏土覆盖，边坡坡表被基岩风化强烈，表层为全风化，下部呈强风化，坡面发育支离破碎的小冲沟，如不加以处理坡面全风化岩体及强风化岩体在重力作用下极易产生崩塌。
- 5、稳定性分析：根据对崩塌体的进行稳定性计算，该边坡处于欠稳定状态，但在极端工况及雨水持续冲刷的情况下，边坡有失稳垮塌的风险。
- 6、拟处理措施：采用挡土墙+拱形骨架的治理方案。

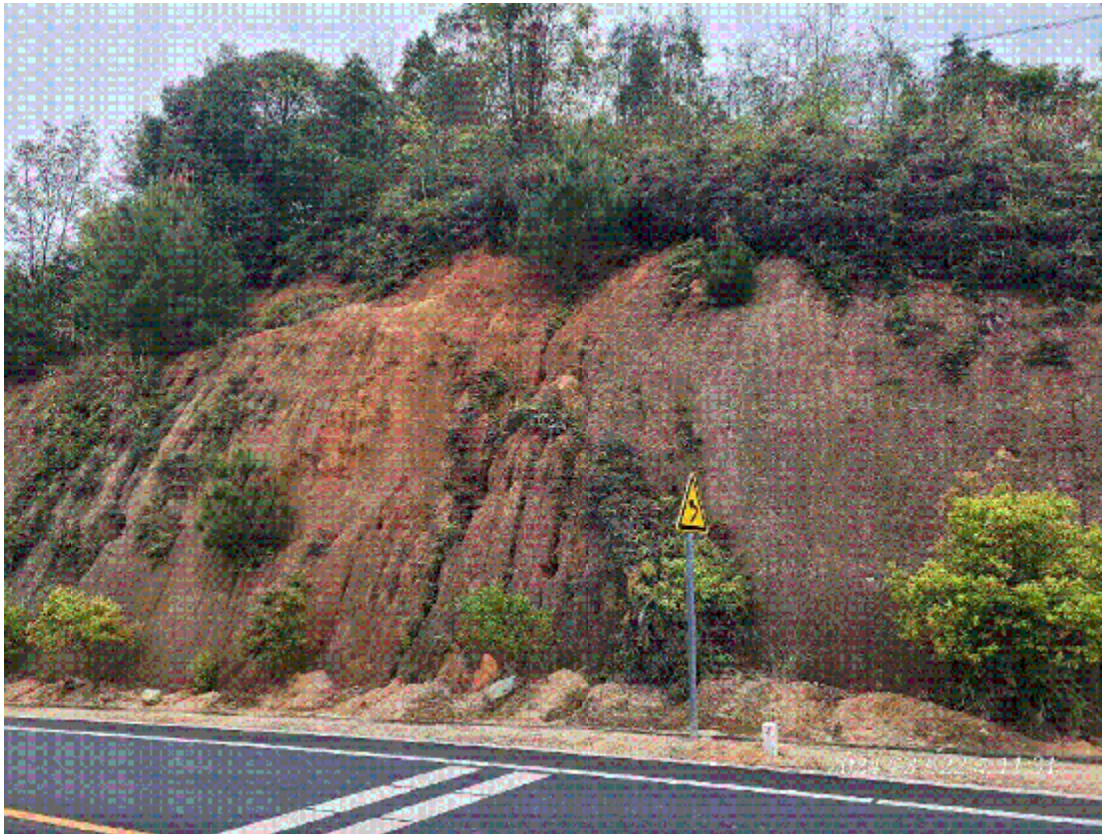
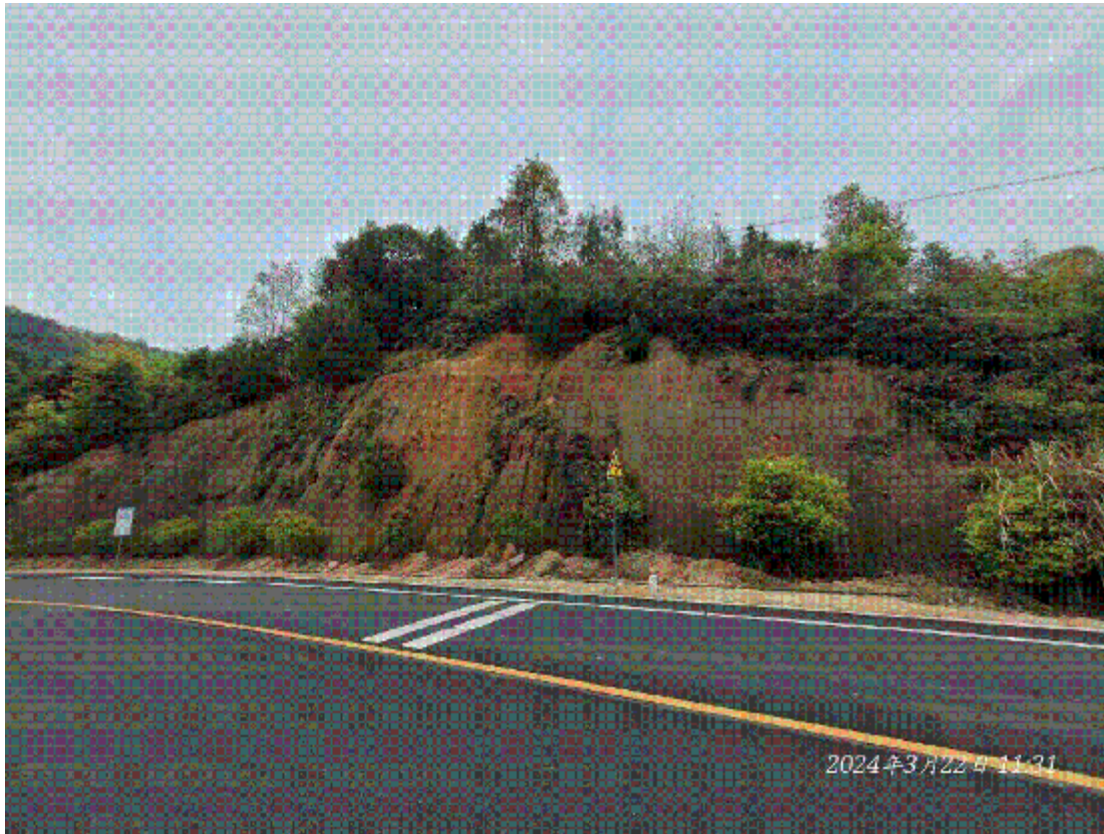
| 序号 | 桩号 | 位置 | 数据来源 | 边坡最大高度（m） | 灾害防治长度（m） | 病害情况简述 | 拟采取的处理措施 |
|---|---|---|---|---|---|---|---|
| 23 | K21+380~K21+420 | 右侧 | 库内 | 8 | 40 | 坡体为人工开挖边坡，基岩裸露，岩性为花岗岩，表层已全风化，降雨沿坡面径流，冲刷既有坡面，形成数道冲沟 | (1) 采用清理碎落台松散落石<br>(2) 日常养护清理 |

- 1、形态特征：构造剥蚀低山地貌区。地形起伏较大，路线位于山体坡脚地带，以开挖形式通过，在路线右侧形成了高约8m的边坡，坡度约60°，受雨水冲刷，坡面形成数条冲沟，坡顶相对较为平缓，植被较发育，冲沟发育。
- 2、地质概况：项目区地层主要为侏罗系中统全风化~强风化花岗岩（γJ2），上覆第四系全新统（Q4el+dl）粉质黏土，厚度较薄。
- 3、变形特征：据现场调查，边坡受雨水冲刷，形成较为密集的冲沟，部分冲沟深度及宽度均较大。
- 4、成因分析：边坡为土石混合边坡，上部被第四系全新统粉质黏土覆盖，边坡坡表被基岩风化强烈，表层为全风化，下部呈强风化，坡面发育支离破碎的小冲沟。
- 5、稳定性分析：据现场调查，整段边坡为人工开挖边坡，目前处于基本稳定状态。
- 6、拟处理措施：采用清理碎落台松散落石+日常养护清理的处理方式。

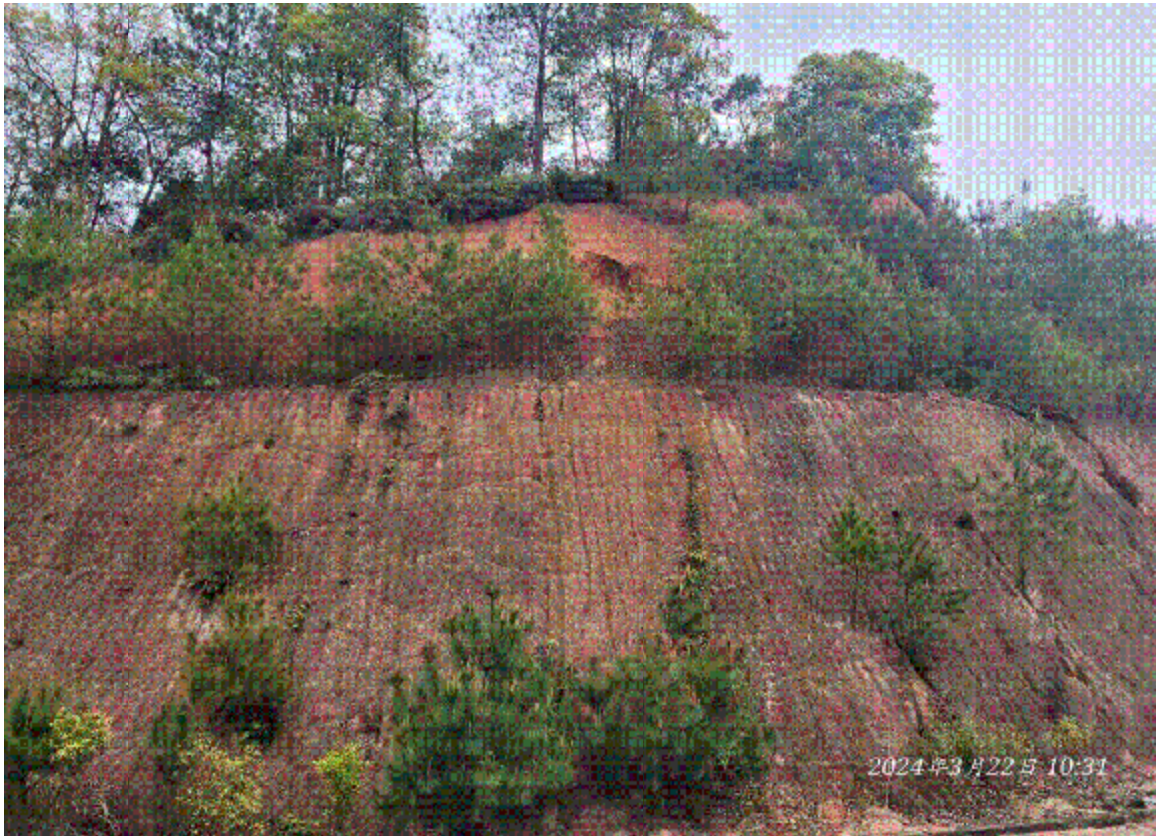
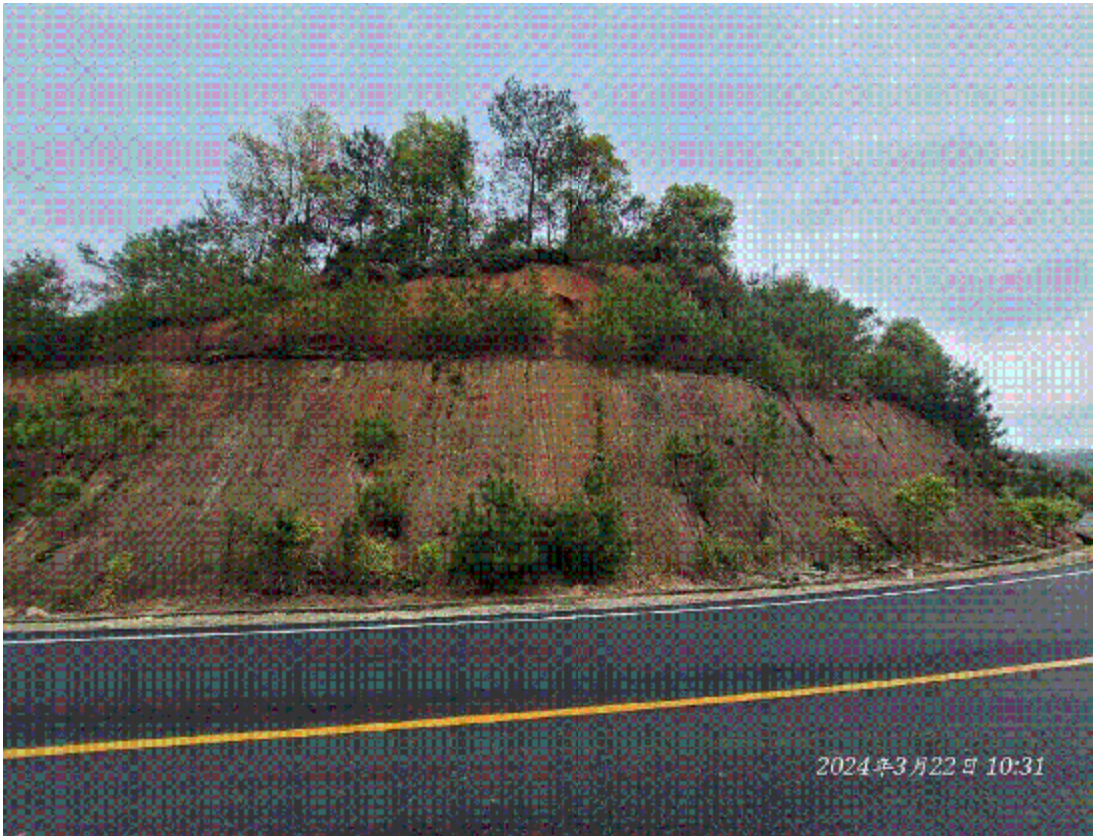
| 序号 | 桩号 | 位置 | 数据来源 | 边坡最大高度（m） | 灾害防治长度（m） | 病害情况简述 | 拟采取的处理措施 |
|---|---|---|---|---|---|---|---|
| 24 | K21+490~K21+530 | 右侧 | 库内 | 12 | 40 | 边坡受雨水冲刷，形成较为密布的冲沟，部分冲沟深度及宽度均较大，该段边坡的灾害主要为坡面水毁 | （1）截排水：根据边坡冲刷情况完善排水设施，引排坡面水 |

- 1、形态特征：造剥蚀低山地貌区。地形起伏较大，路线位于山体坡脚地带，以开挖形式通过，在路线右侧形成了高约12m的边坡，坡度约60°，受雨水冲刷，坡面形成数条冲沟，坡顶相对较为平缓，植被较发育，冲沟发育。
- 2、地质概况：项目区地层主要为侏罗系中统全风化~强风化花岗岩（γJ2），上覆第四系上全新统（Q4el+dl）粉质黏土，厚度较薄。
- 3、变形特征：整体坡度较陡，边坡表层为全风化花岗岩，在强降雨的情况下，边坡受雨水冲刷，形成较为密布的冲沟，部分冲沟深度及宽度均较大。
- 4、成因分析：边坡为土石混合边坡，上部被第四系全新统粉质黏土覆盖，边坡坡表被基岩风化强烈，表层为全风化，下部呈强风化，坡面发育支离破碎的小冲沟，如不加以处理，雨季，坡面受雨水冲刷及入渗，坡面可能失稳滑塌。
- 5、稳定性分析：据现场调查，整段边坡为人工开挖边坡，目前处于基本稳定状态。
- 6、拟处理措施：采用截排水的治理方案。
