省道 S355 线新丰沙田金青至天中段灾害防治工程  
(K1+750~K22+490, 三级公路, 全长 20.74 公里)

# 施 工 图 设 计

中交通力建设股份有限公司

二〇二五年一月

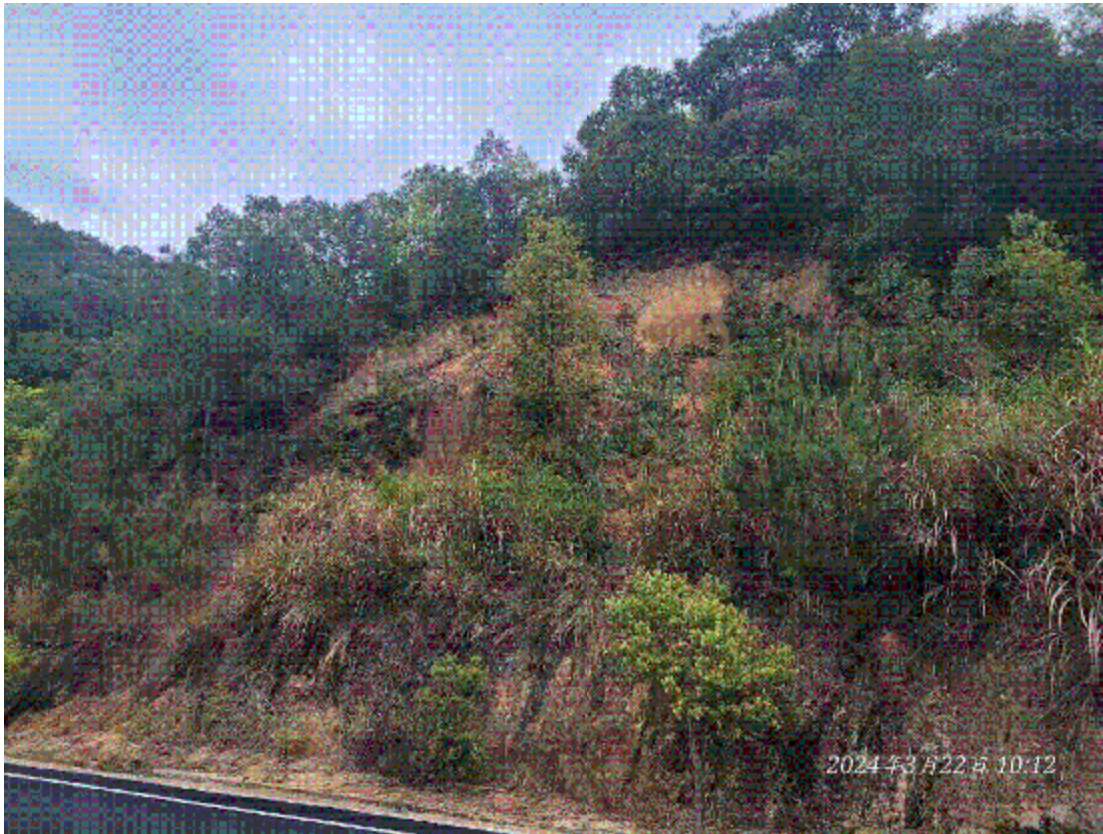
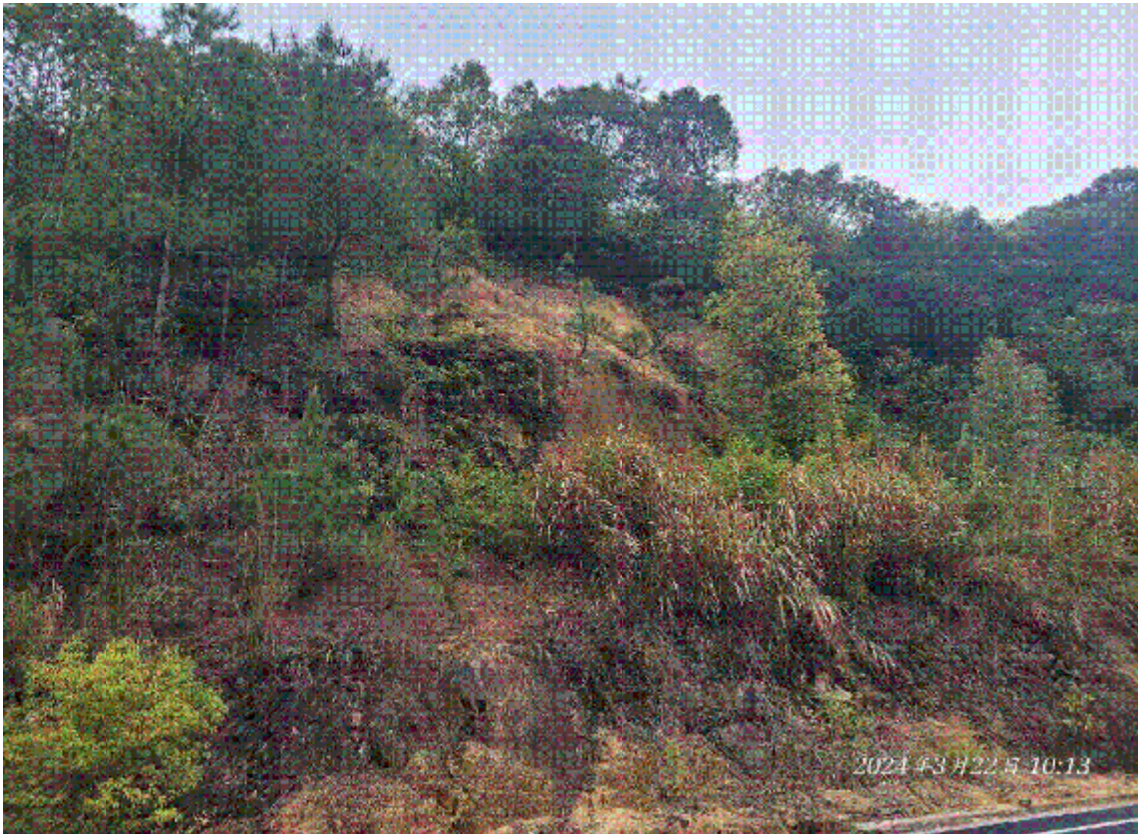
| 序号 | 桩号 | 位置 | 数据来源 | 边坡最大高度（m） | 灾害防治长度（m） | 病害情况简述 | 拟采取的处理措施 |
|---|---|---|---|---|---|---|---|
| 25 | K22+450~K22+490 | 右侧 | 库内 | 12 | 40 | 坡面失稳滑塌，发育支离破碎的小冲沟 | (1) 清理滑塌部分<br>(2) 日常养护 |

- 1、形态特征：构造剥蚀低山地貌区。地形起伏较大，路线位于山体坡脚地带，以开挖形式通过，在路线右侧形成了高约12m的边坡，坡度约60°，受雨水冲刷，坡面形成数条冲沟，坡顶相对较为平缓，植被较发育，冲沟发育。
- 2、地质概况：项目区地层主要为侏罗系中统全风化~强风化花岗岩（γJ2），上覆第四系上全新统（Q4el+dl）粉质黏土，厚度较薄。
- 3、变形特征：坡面受雨水冲刷及入渗，失稳滑塌，边坡坡表被基岩风化强烈，表层为全风化，下部呈强风化，坡面发育支离破碎的小冲沟。
- 4、成因分析：边坡为土石混合边坡，上部被第四系全新统粉质黏土覆盖，边坡坡表被基岩风化强烈，表层为全风化，下部呈强风化，坡面发育支离破碎的小冲沟，雨季，坡面受雨水冲刷及入渗，坡面可能失稳滑塌。
- 5、稳定性分析：根据对崩塌体的进行稳定性计算，该边坡处于欠稳定状态，在极端工况及雨水持续冲刷的情况下，边坡有失稳垮塌的风险，目前边坡已经部分滑塌。
- 6、拟处理措施：采用清理滑塌部分+日常养护的方式处理。
