| 工 程 名 称<br>PROJECT | 浈江区2026年城镇老旧小区改造项目 | | |
| 子 项 名 称<br>SUB-TITLE | 西堤北路21号 | | |
| 图 名<br>TITLE | 西堤北路21号栋现状立面图一 | | |
| 日 期<br>DATE | 2026. 08 | 图 号<br>DWG. NO. | JZ-01-1 |

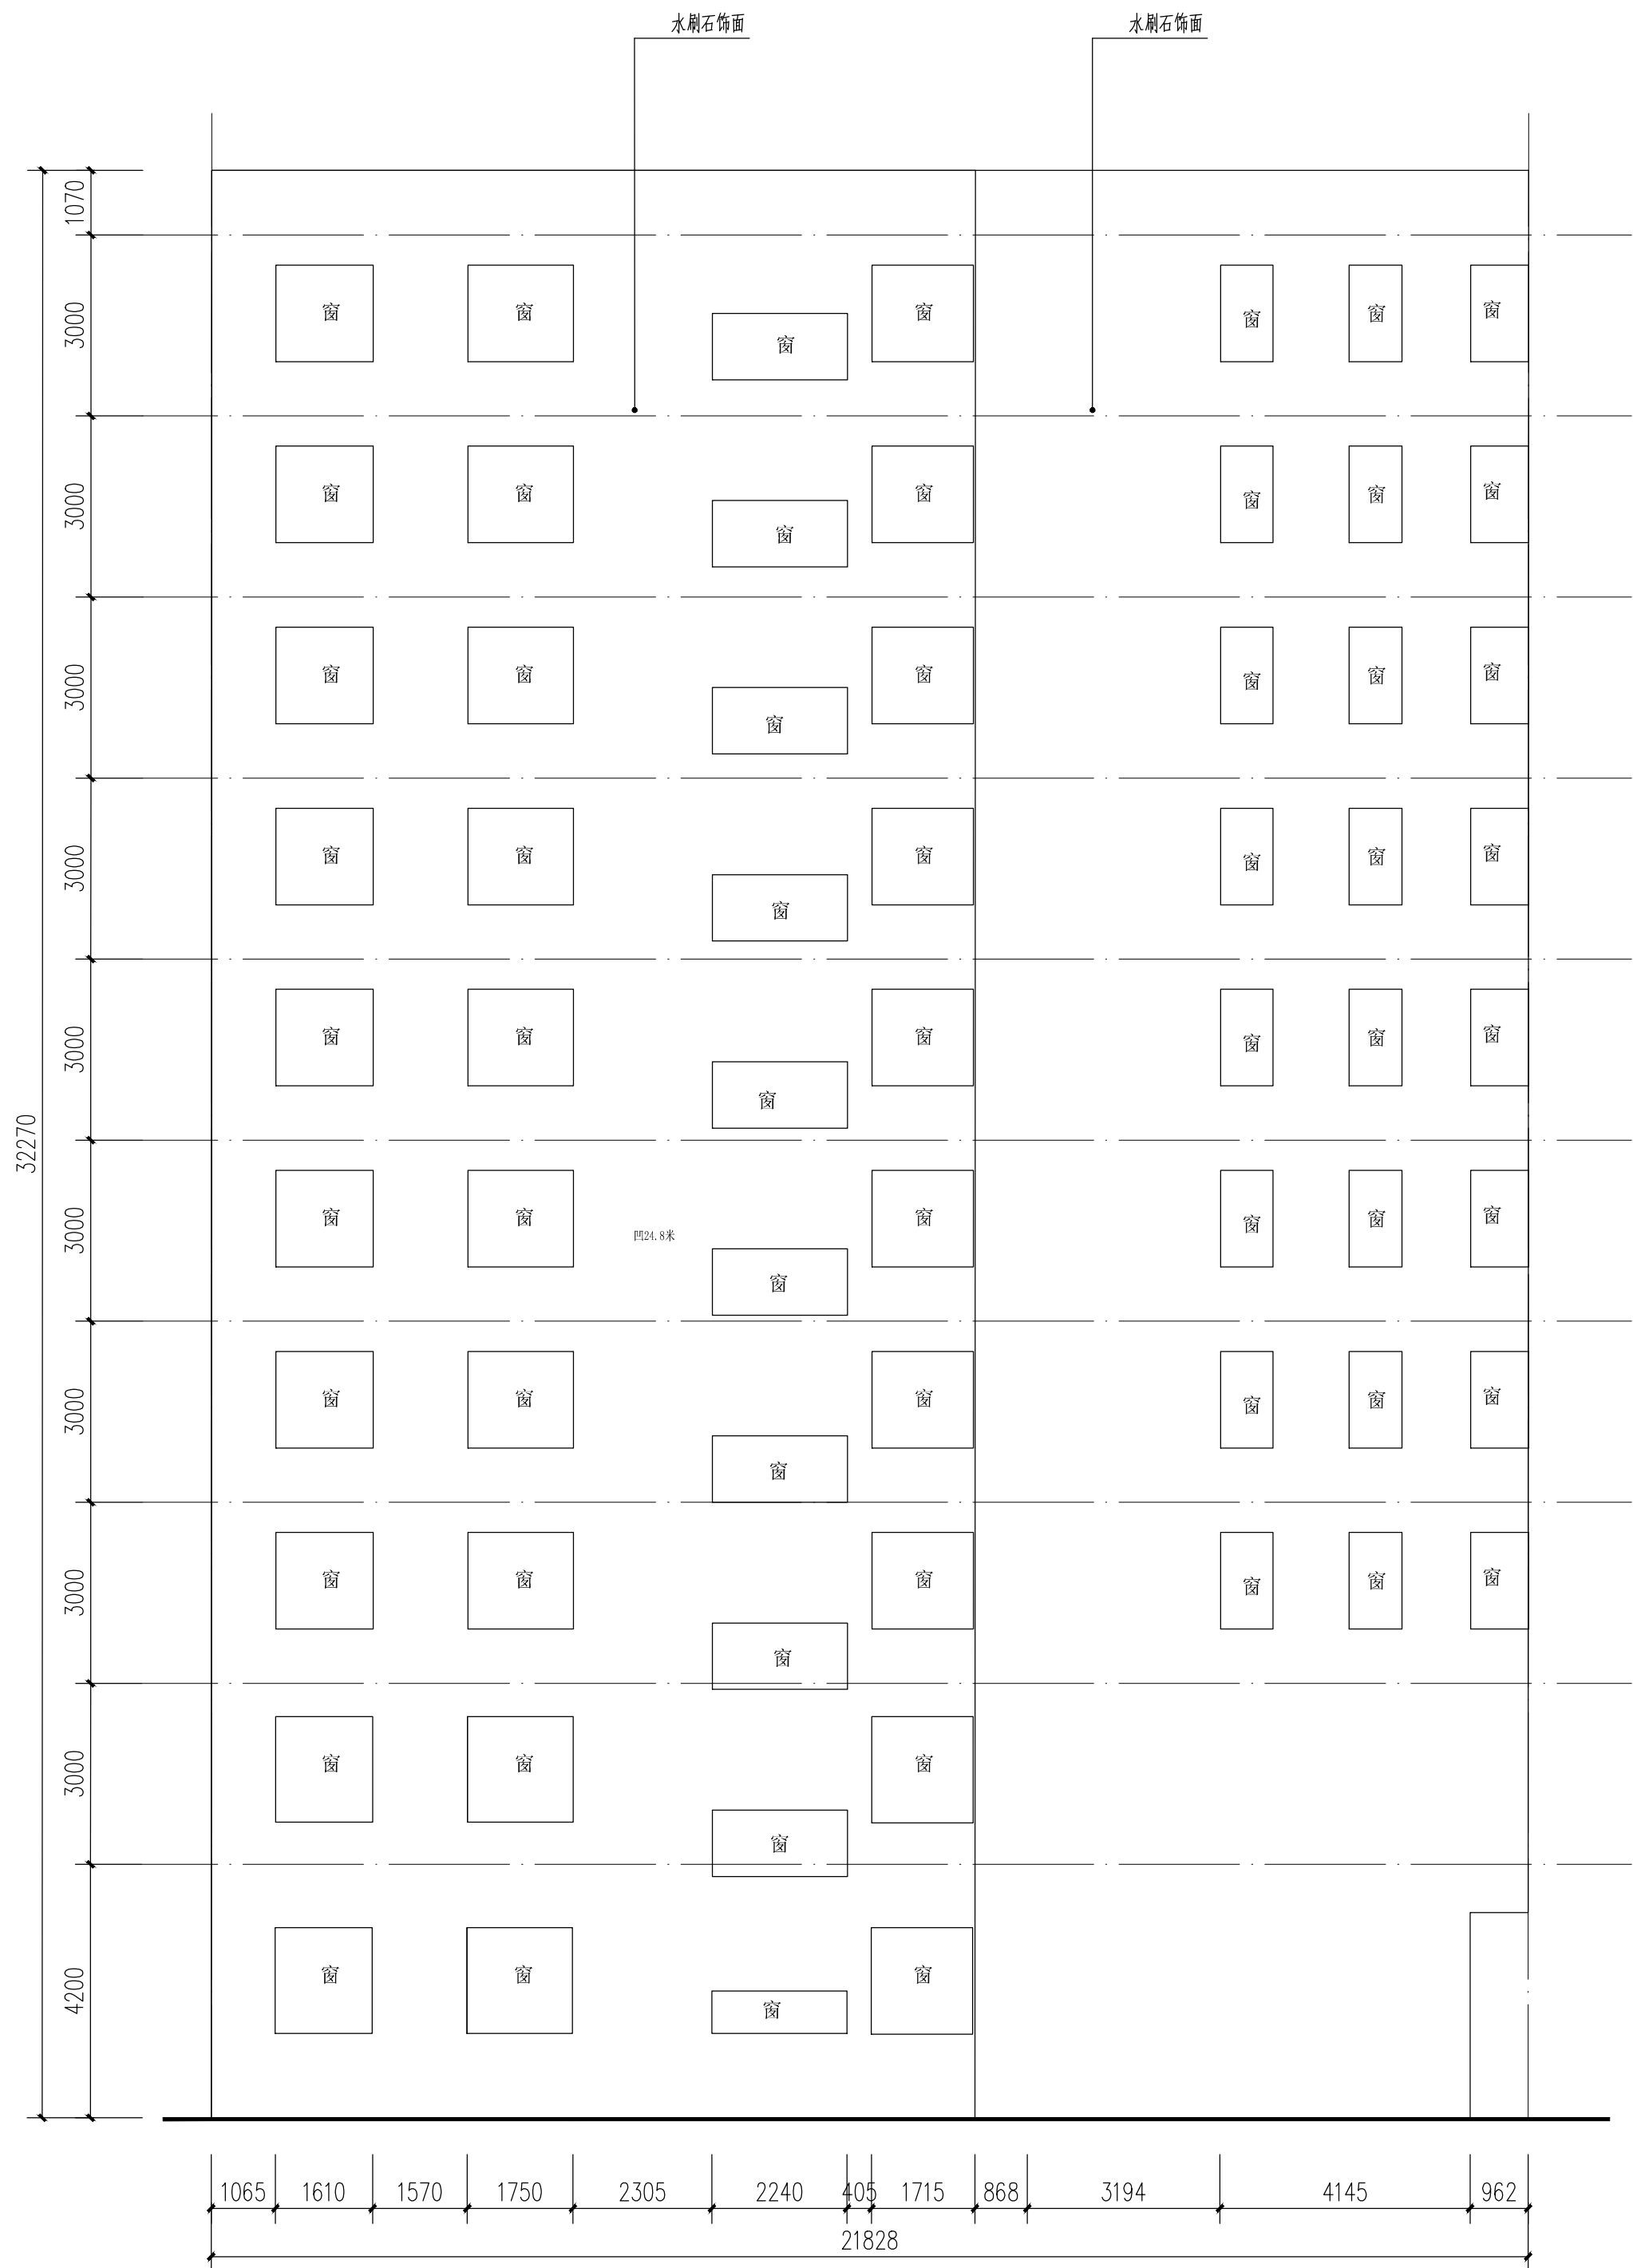
西堤北路18号-1 现状立面图

根据勘测结果显示,存在空鼓现象的区域占总面积的10%,而其余90%的外墙面结构完整。  
未出现空鼓问题,对空鼓部分铲除修复后,进行外墙整体翻新,构造做法详见2。

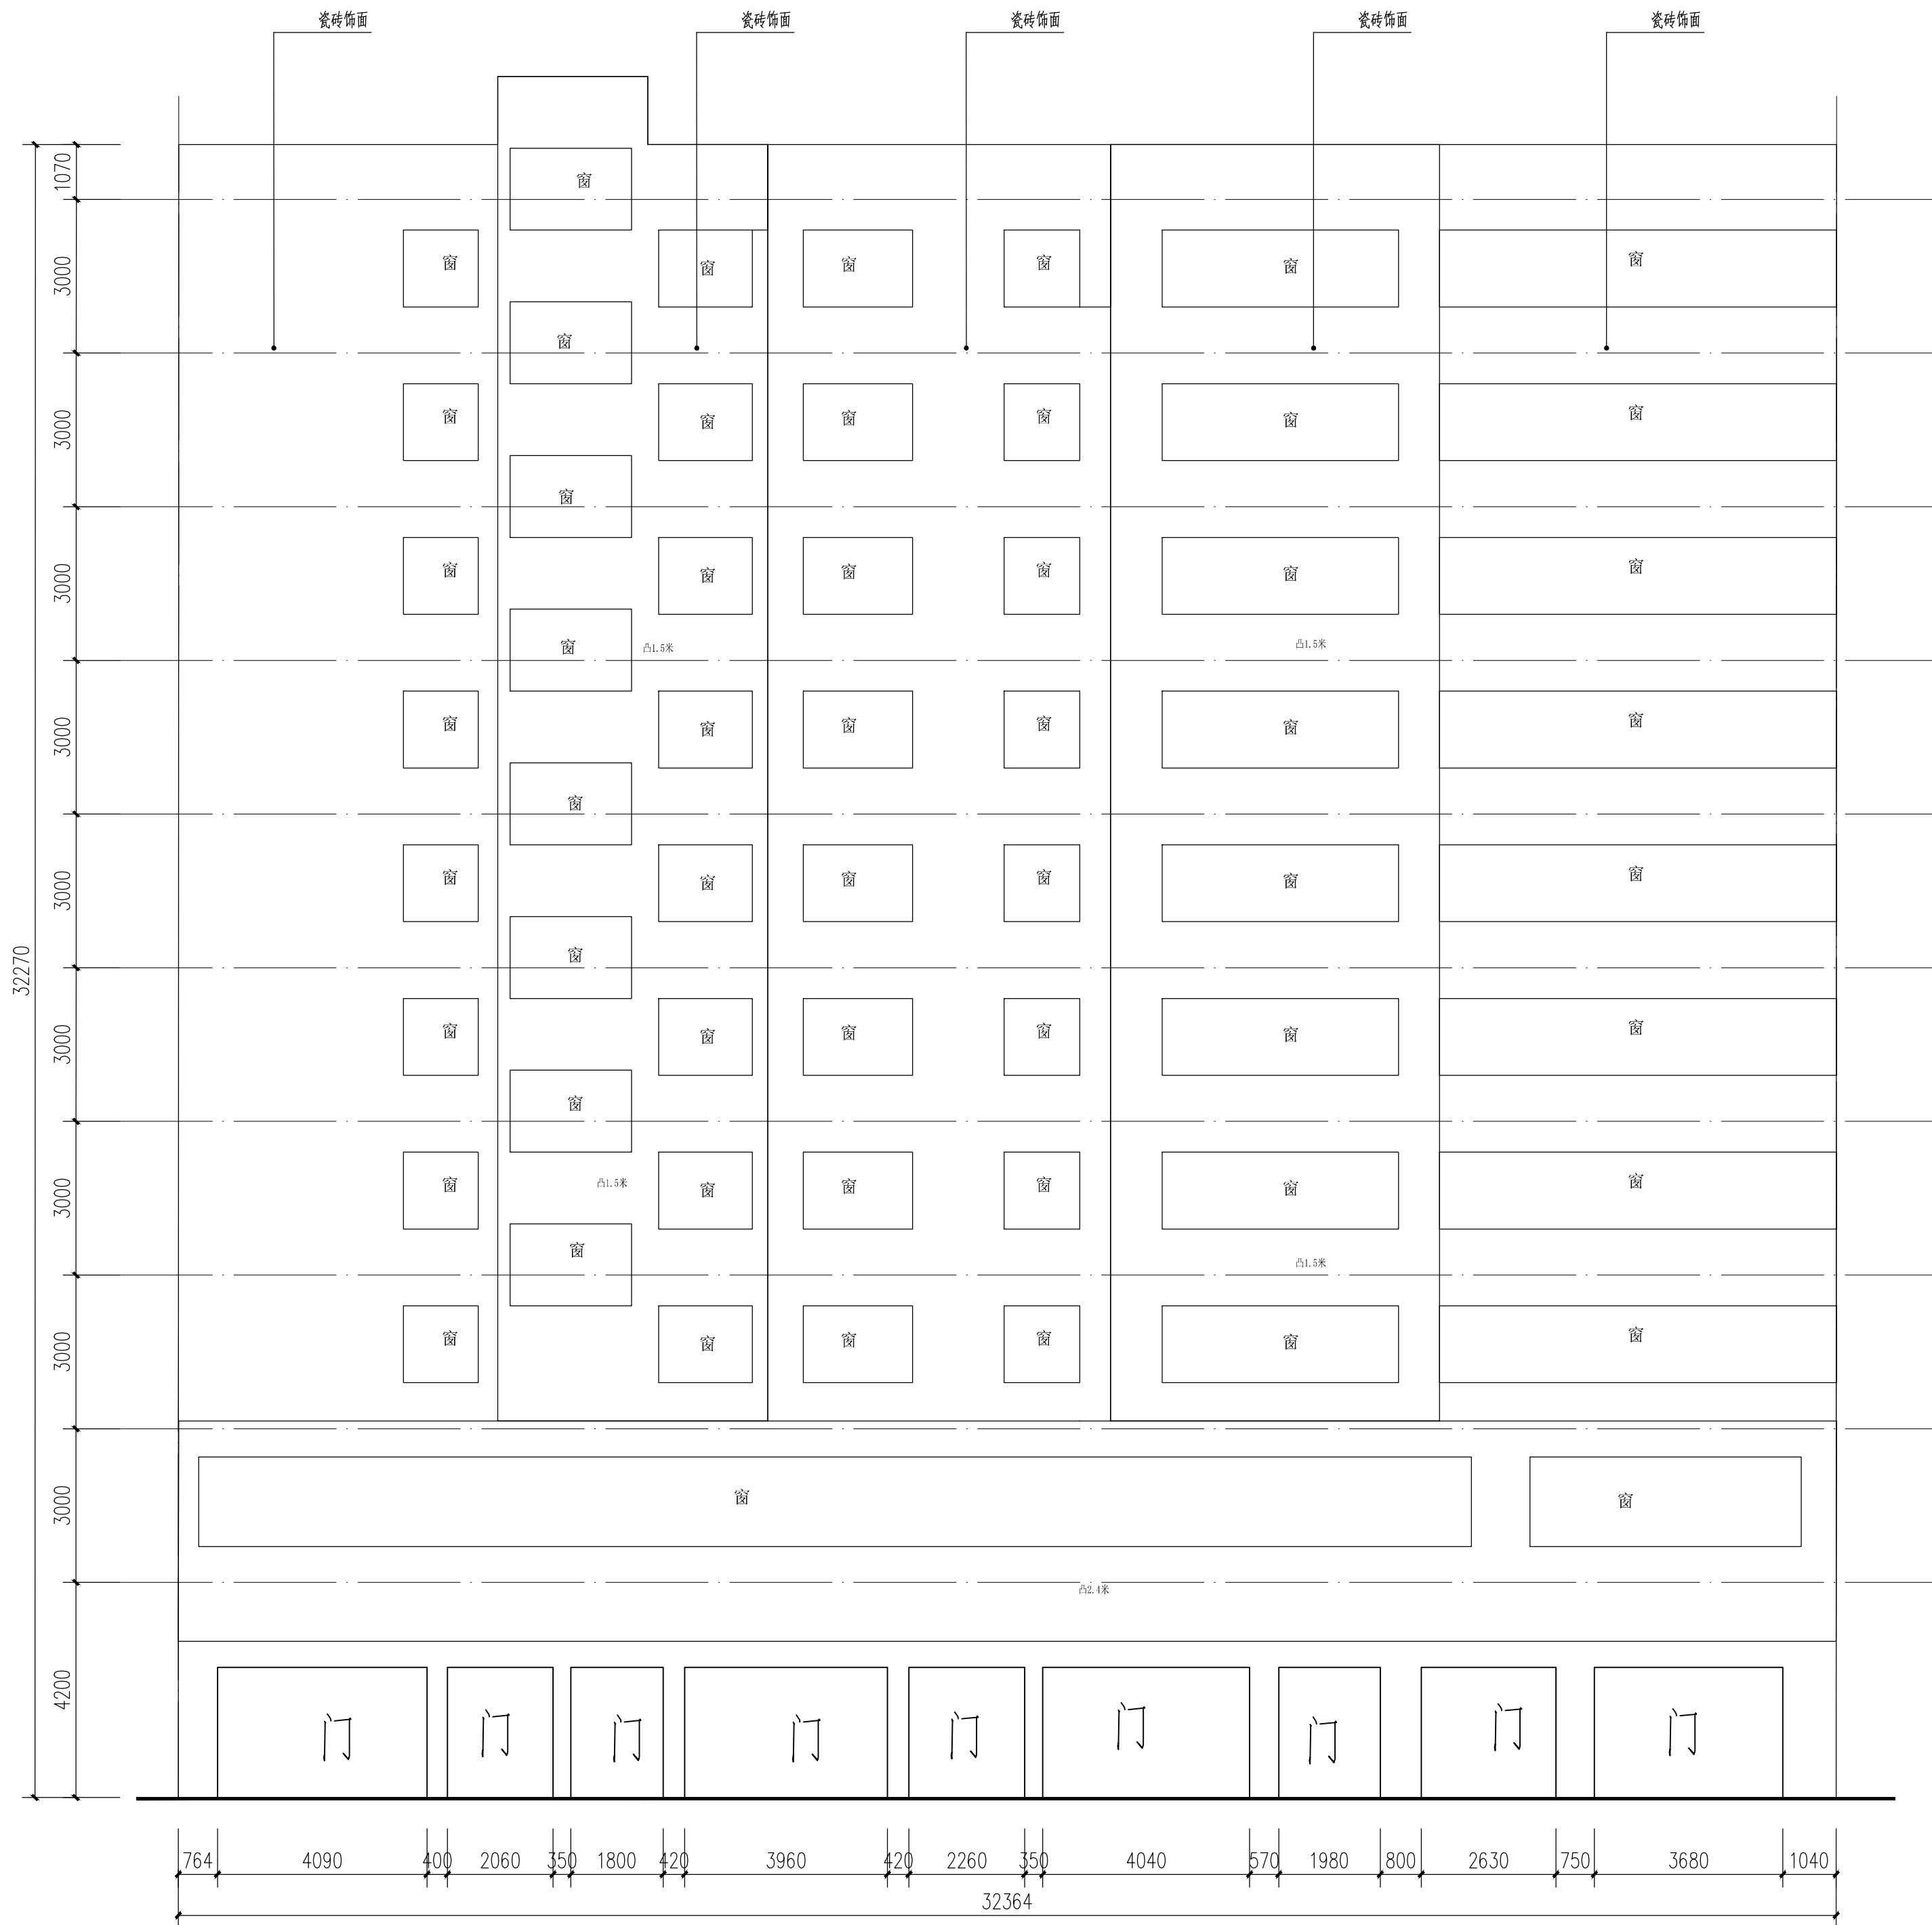
西堤北路18号-2 现状立面图

根据勘测结果显示,存在空鼓现象的区域占总面积的10%,而其余90%的外墙面结构完整。  
未出现空鼓问题,对空鼓部分铲除修复后,进行外墙整体翻新,构造做法详见2。
