| 工 程 名 称<br>PROJECT | 浈江区2026年城镇老旧小区改造项目 | | |
| 子 项 名 称<br>SUB-TITLE | 西堤北路21号 | | |
| 图 名<br>TITLE | 西堤北路21号栋现状立面图二 | | |

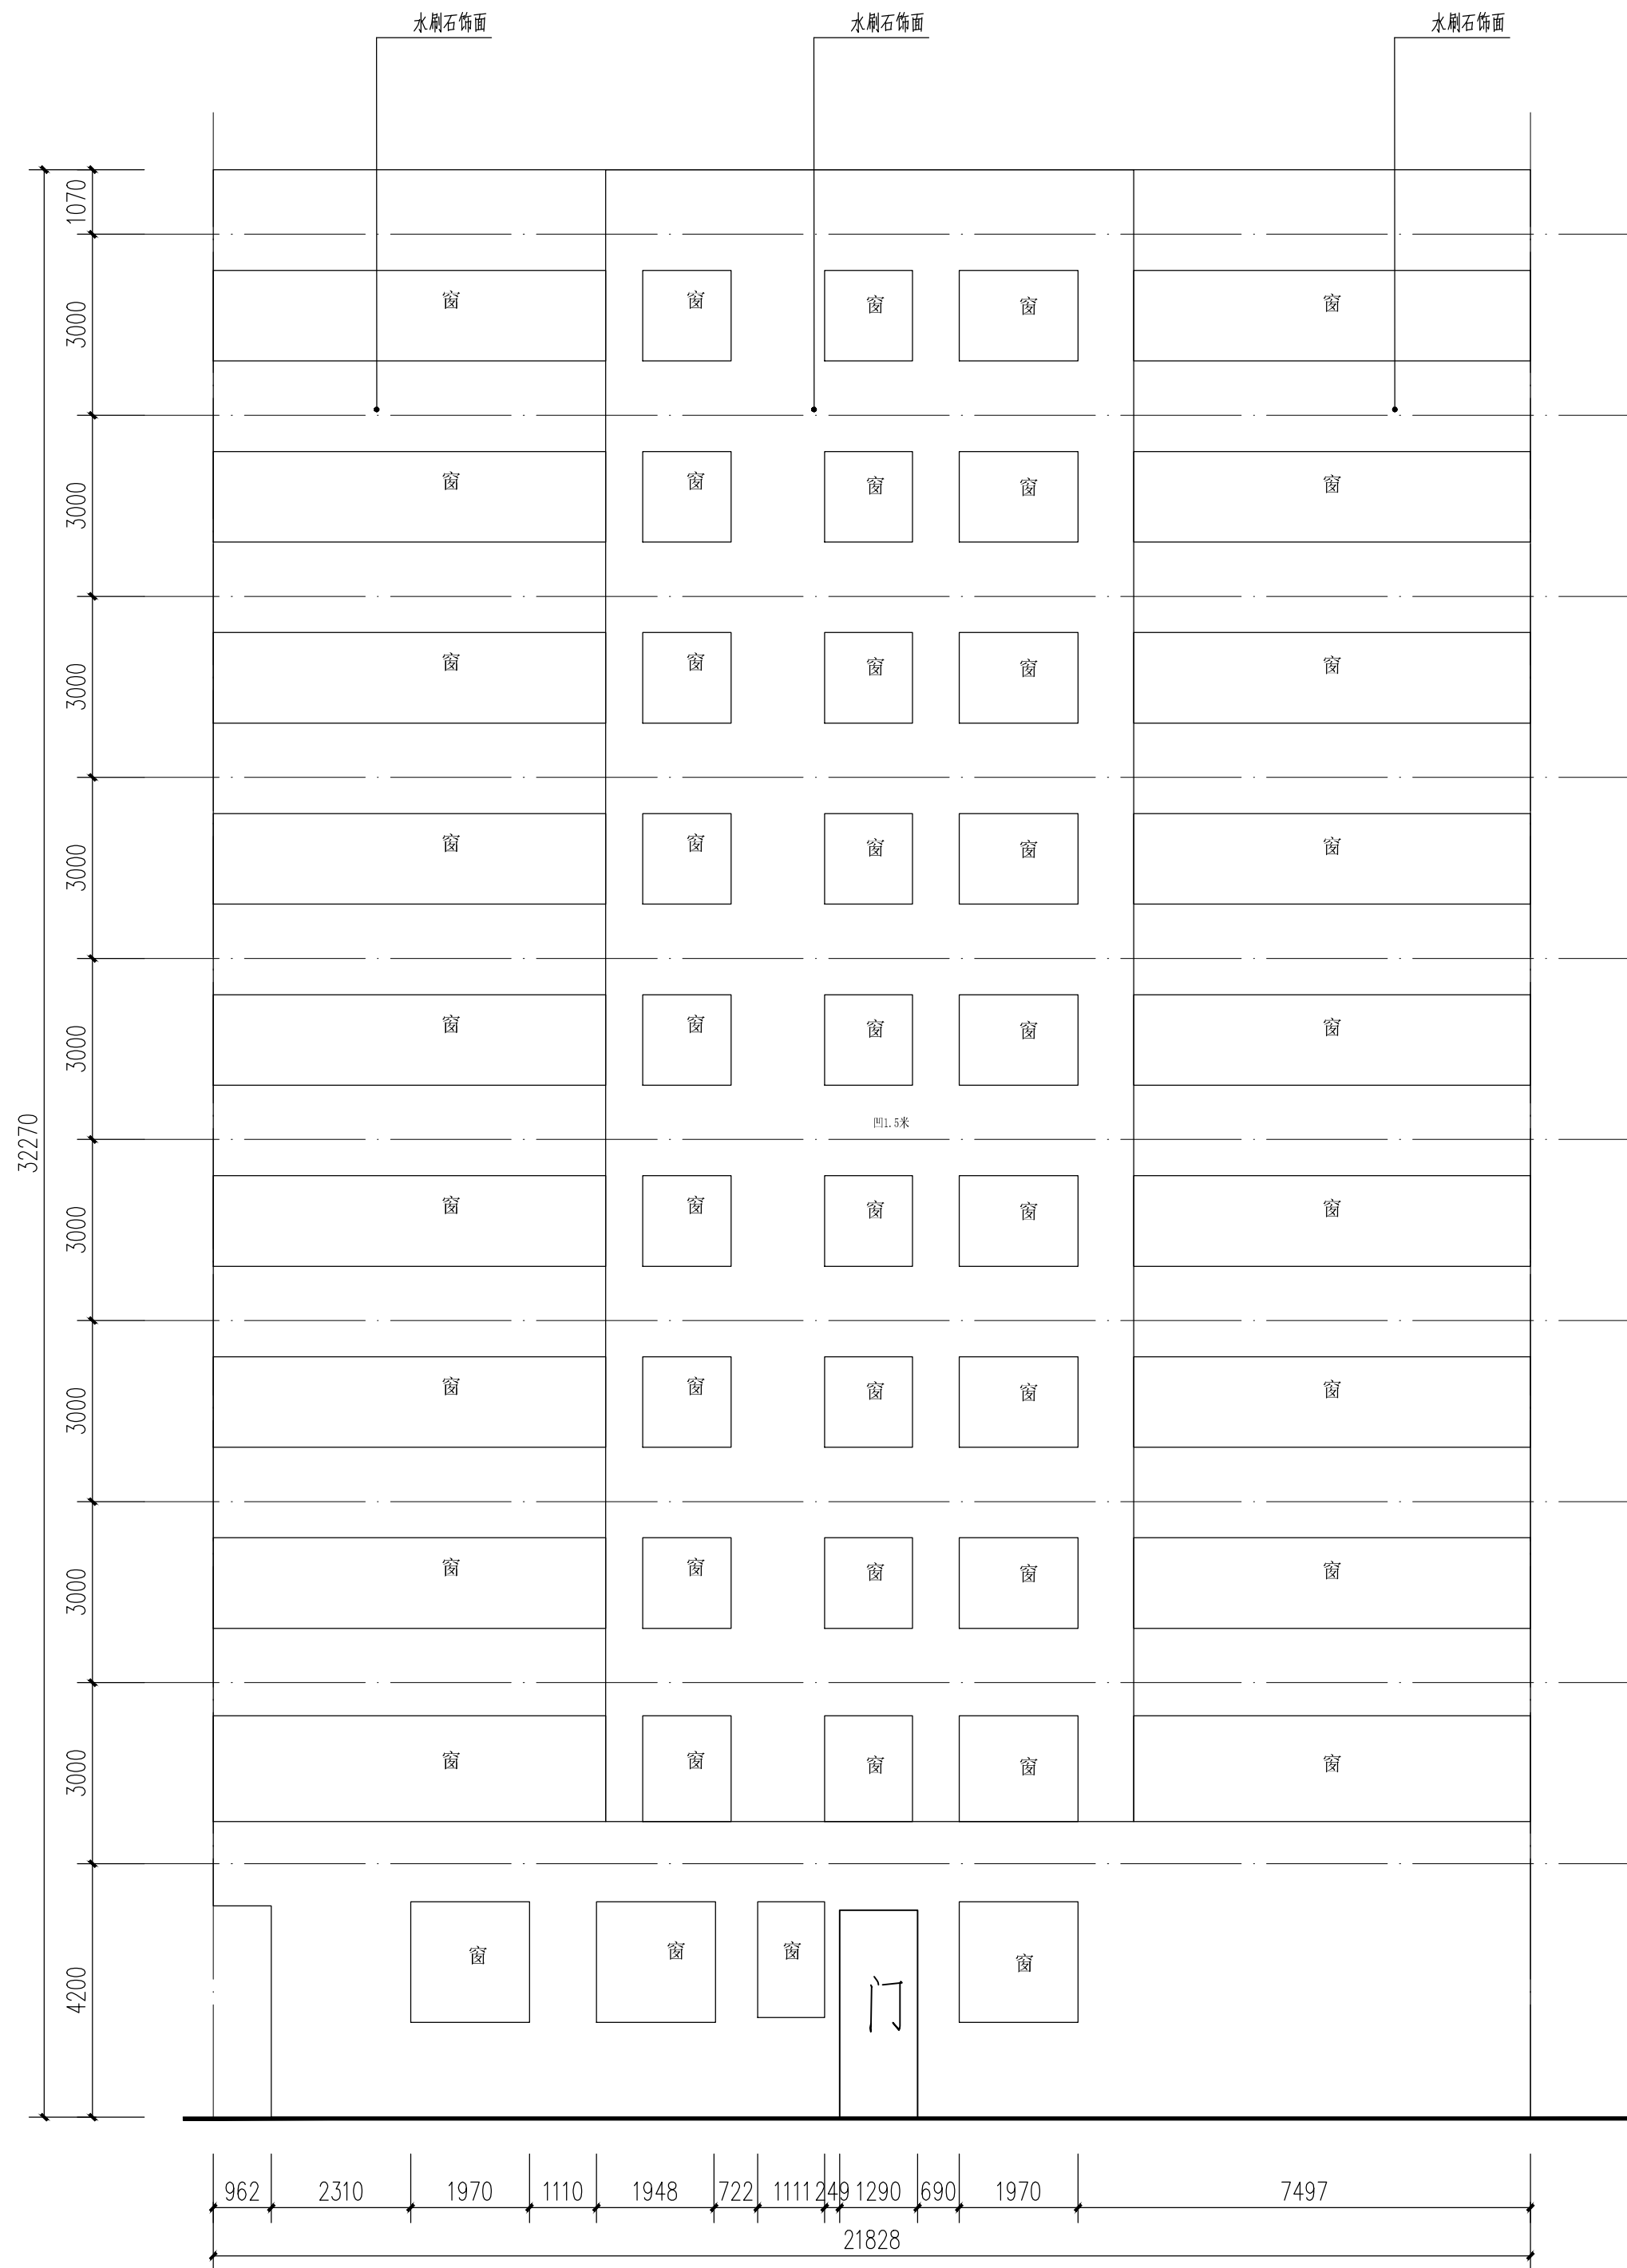
西堤北路18号-3 现状立面图00

根据勘测结果显示,存在空鼓现象的区域占总面积的10%,而其余90%的外墙面结构完整,未出现空鼓问题,对空鼓部分铲除修复后,进行外墙整体翻新,构造做法详见2。

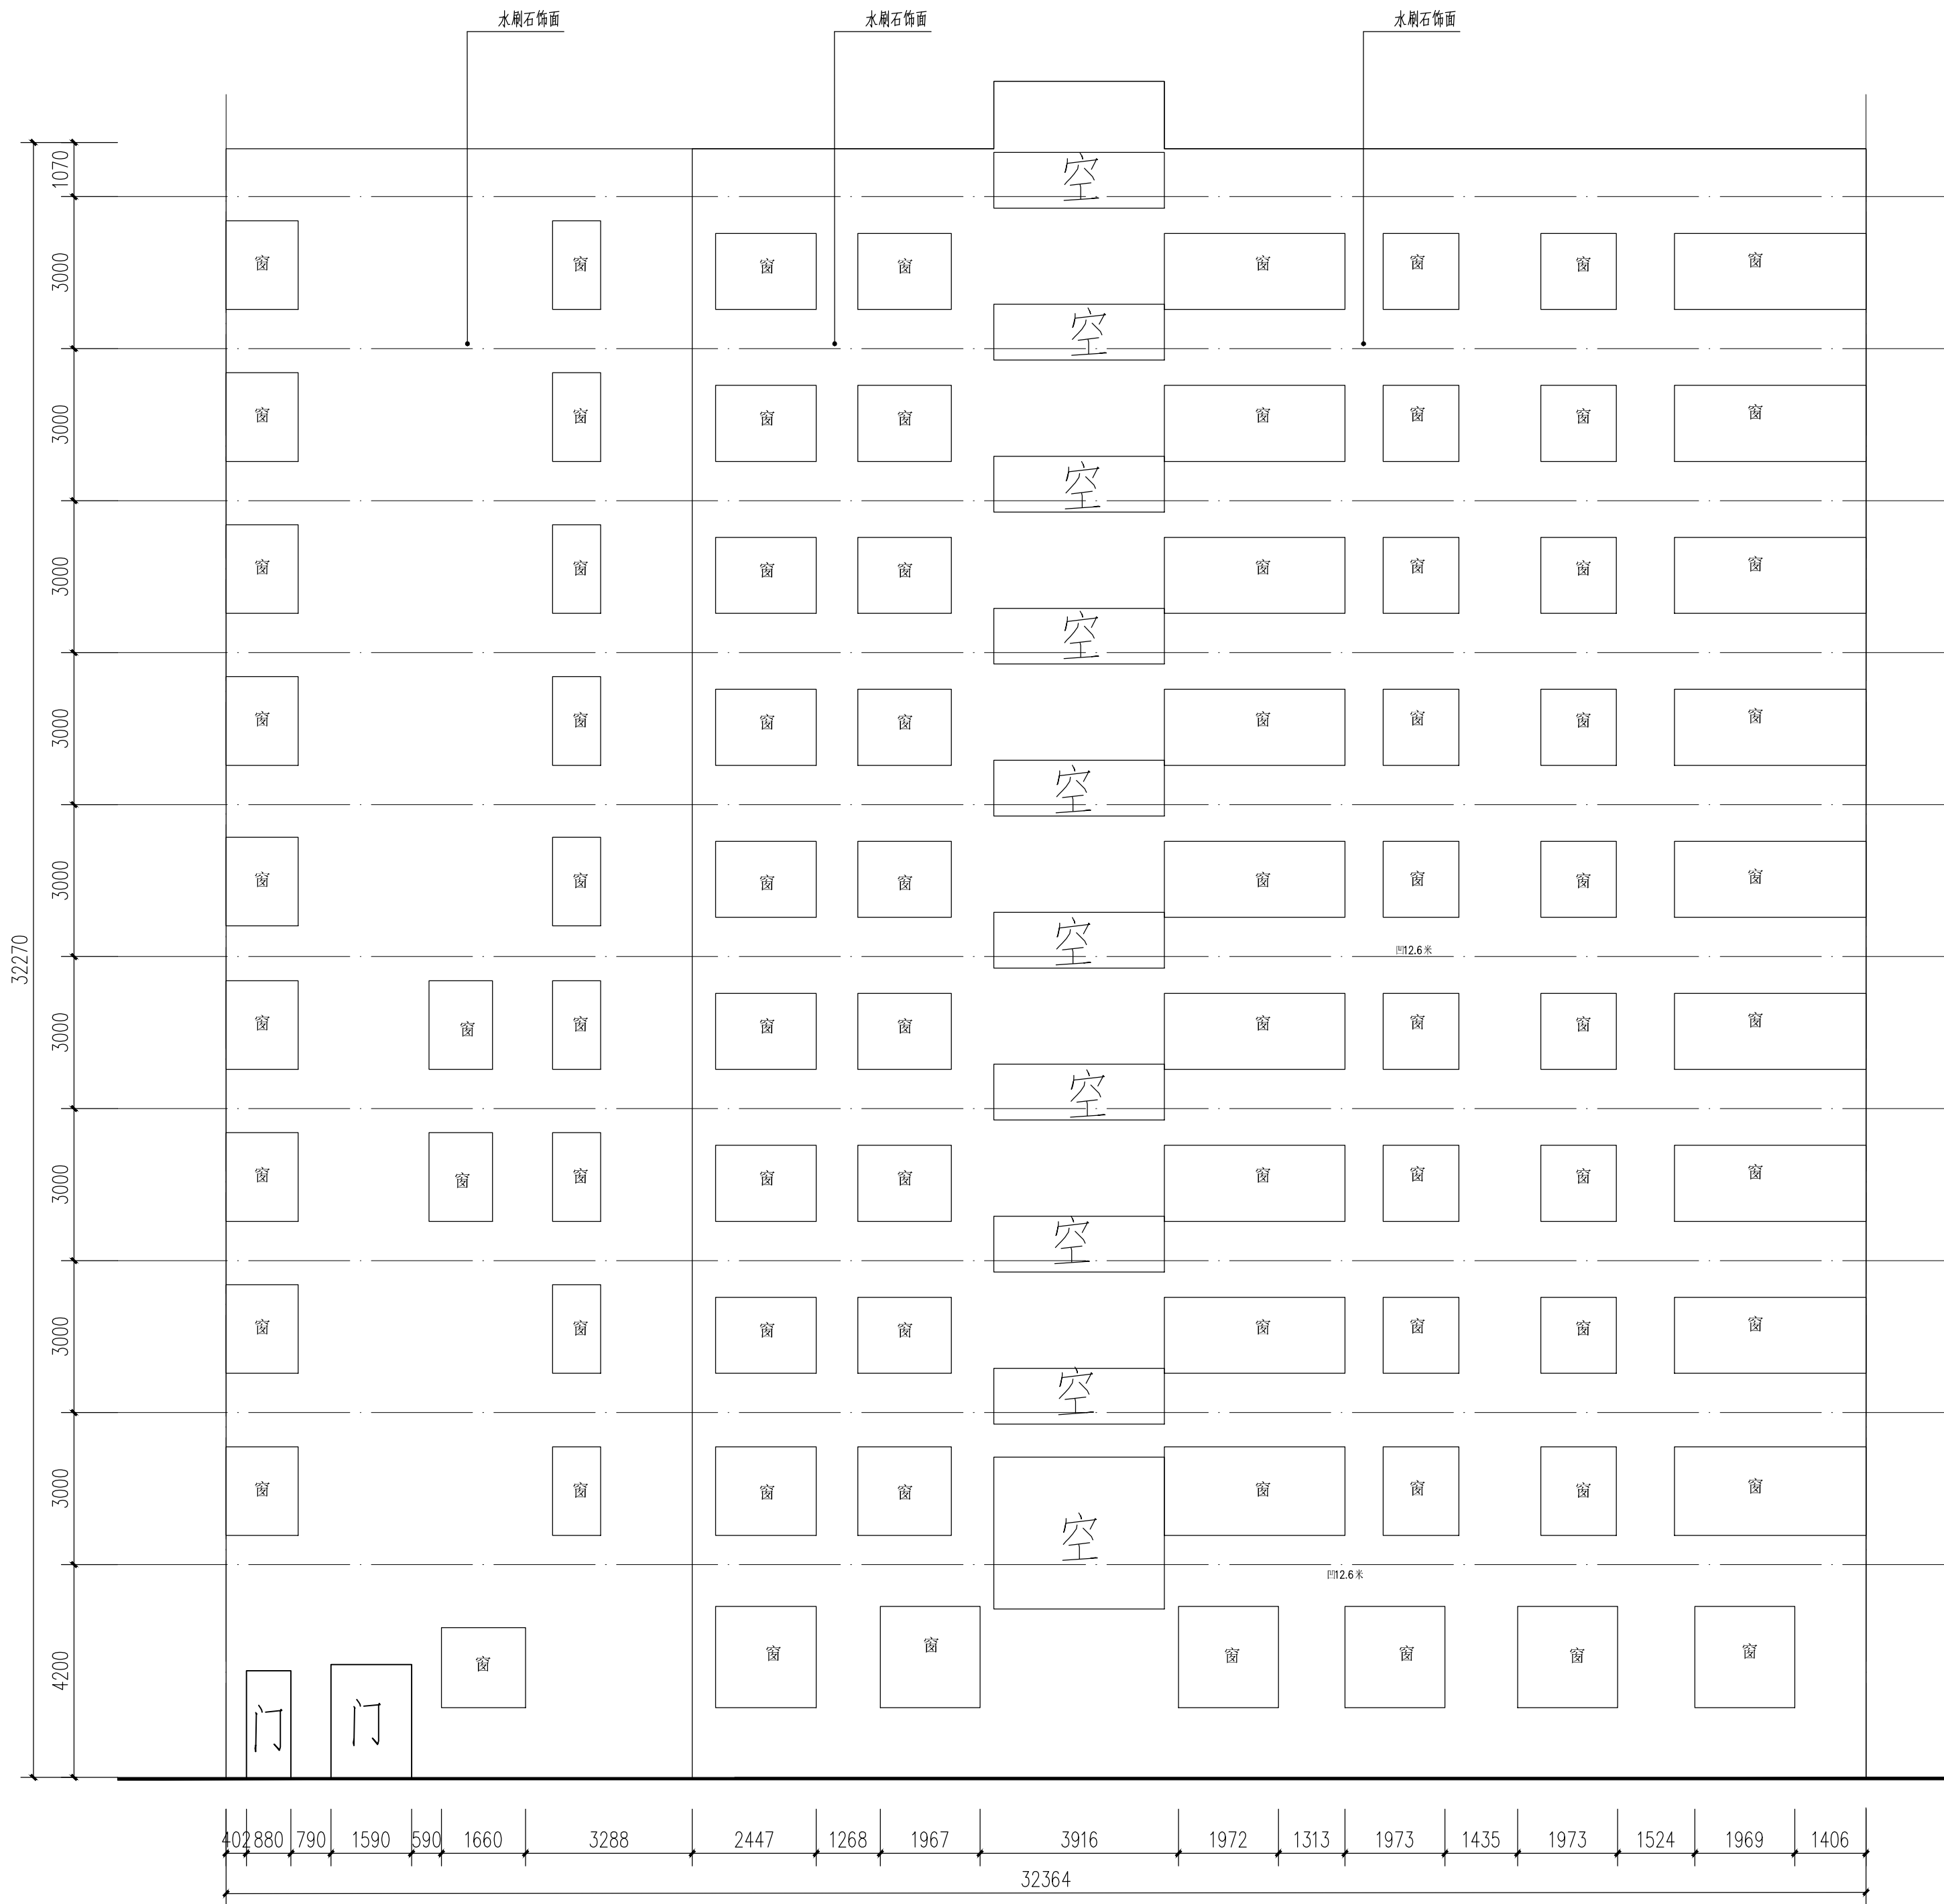
西堤北路18号-4 现状立面图01

根据勘测结果显示,存在空鼓现象的区域占总面积的10%,而其余90%的外墙面结构完整,未出现空鼓问题,对空鼓部分铲除修复后,进行外墙整体翻新,构造做法详见2。
