浈江区2026年城镇老旧小区  
改造项目

西堤北路18号

西堤北路18号栋现状立面图一

JZ-02-1

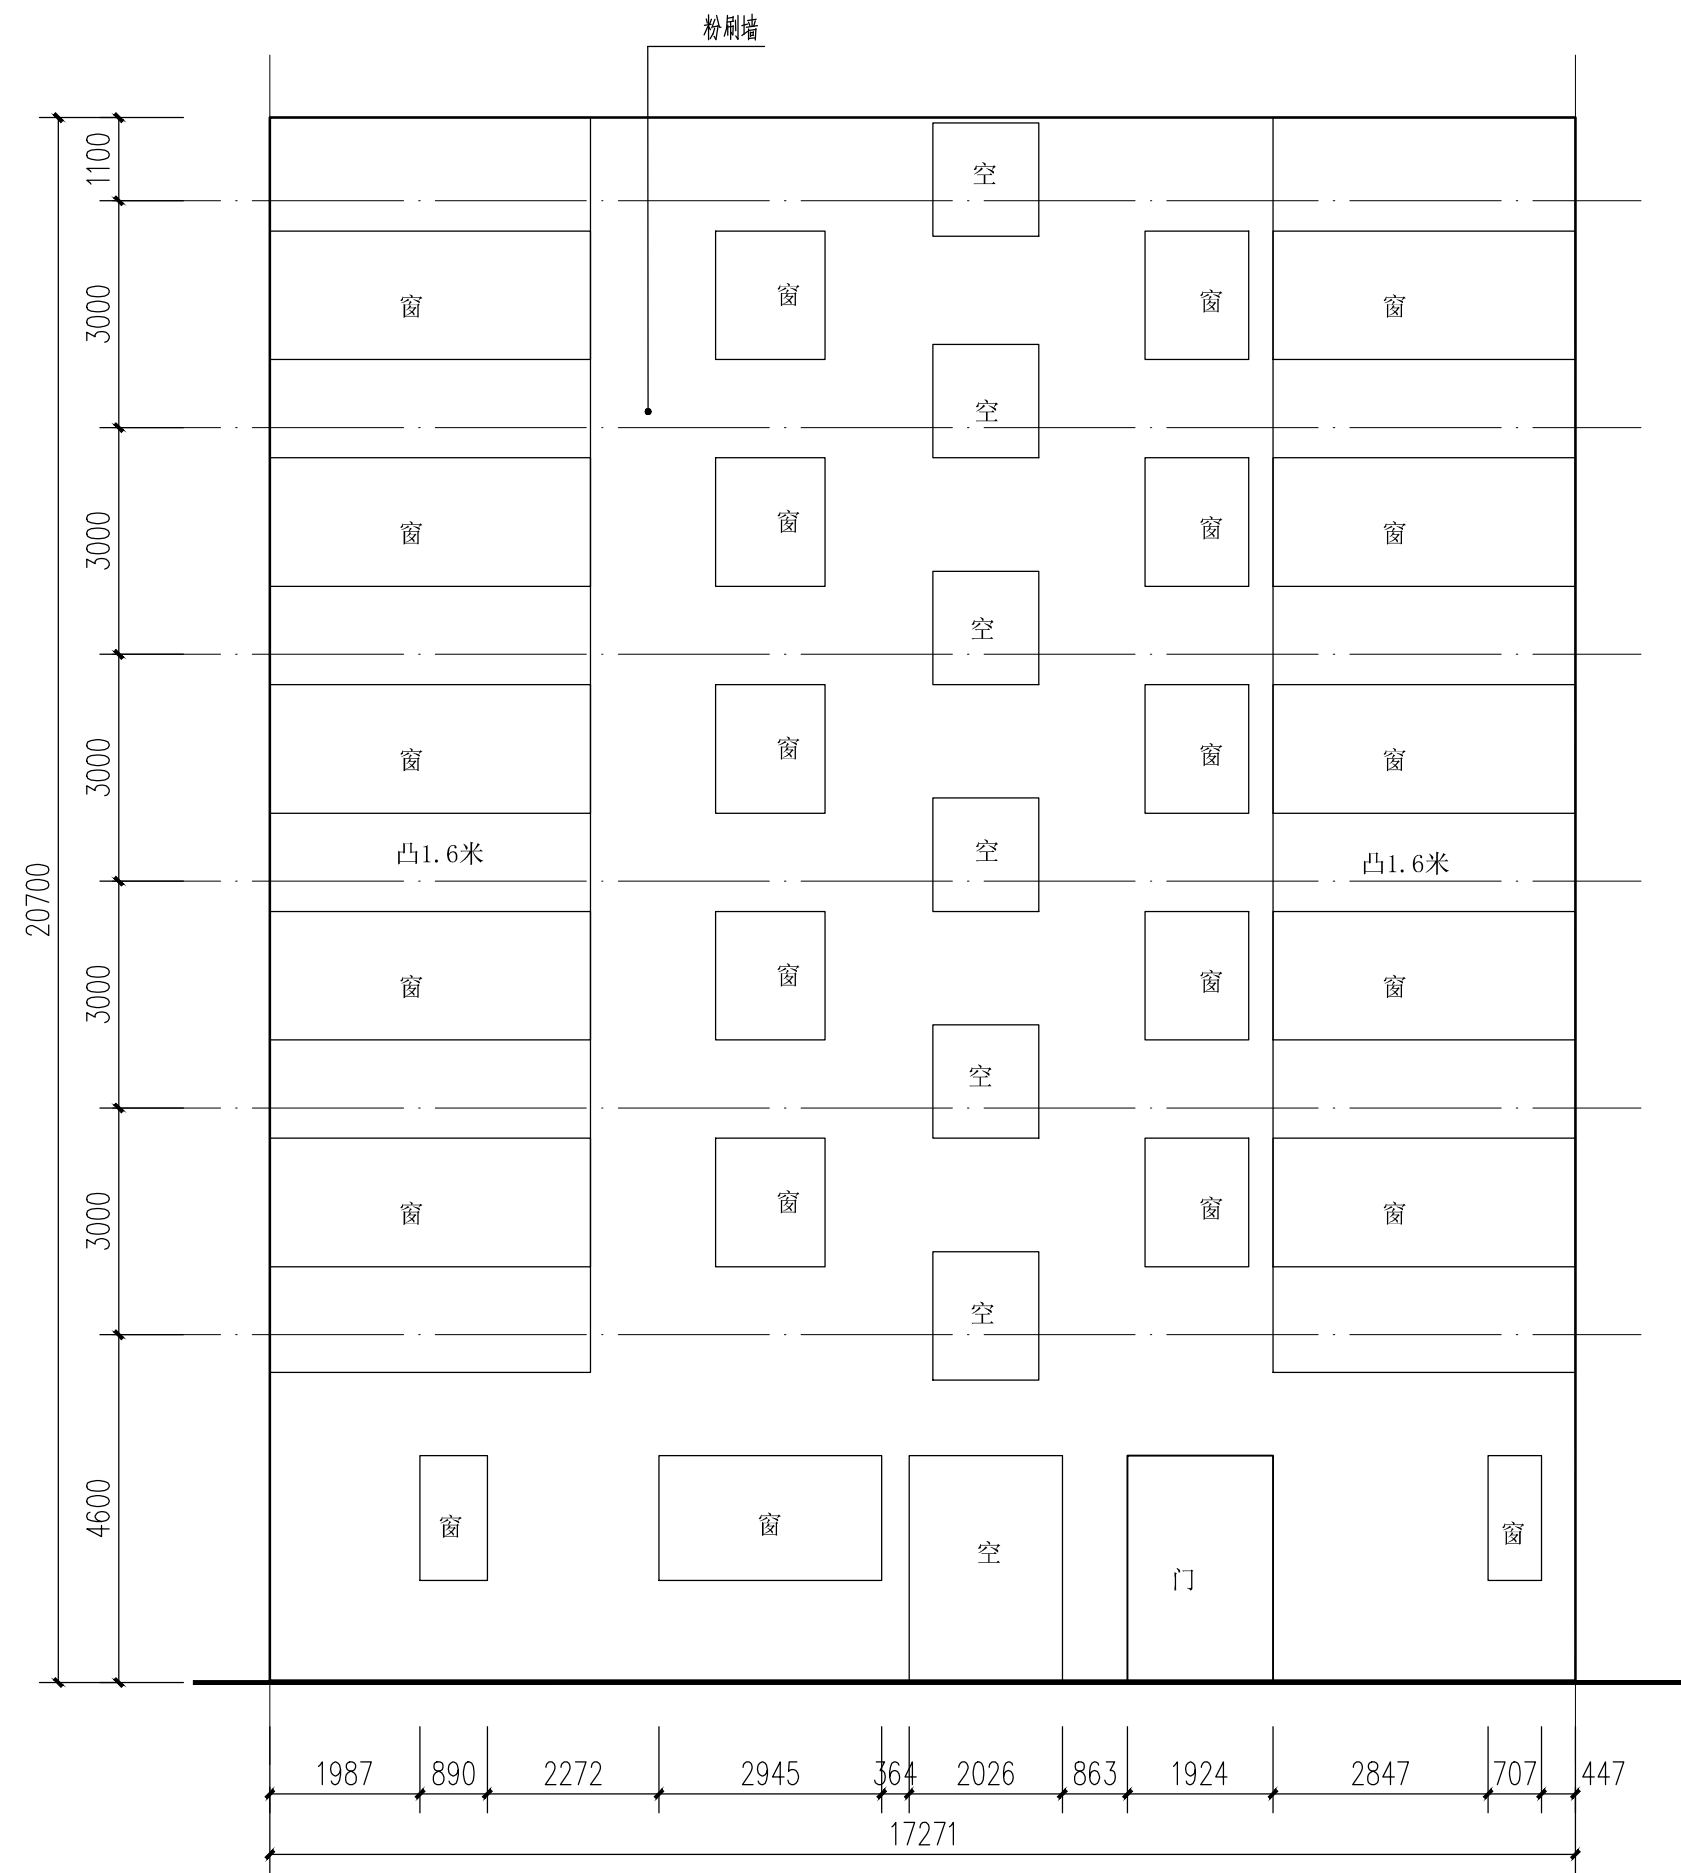
西堤北路18号-1 现状立面图

根据检测结果显示,存在空鼓现象的区域占总面积的10%,而其余90%的外墙面结构完整,未出现空鼓问题;对空鼓部分铲除修复后,进行外墙整体翻新,构造做法详见2。

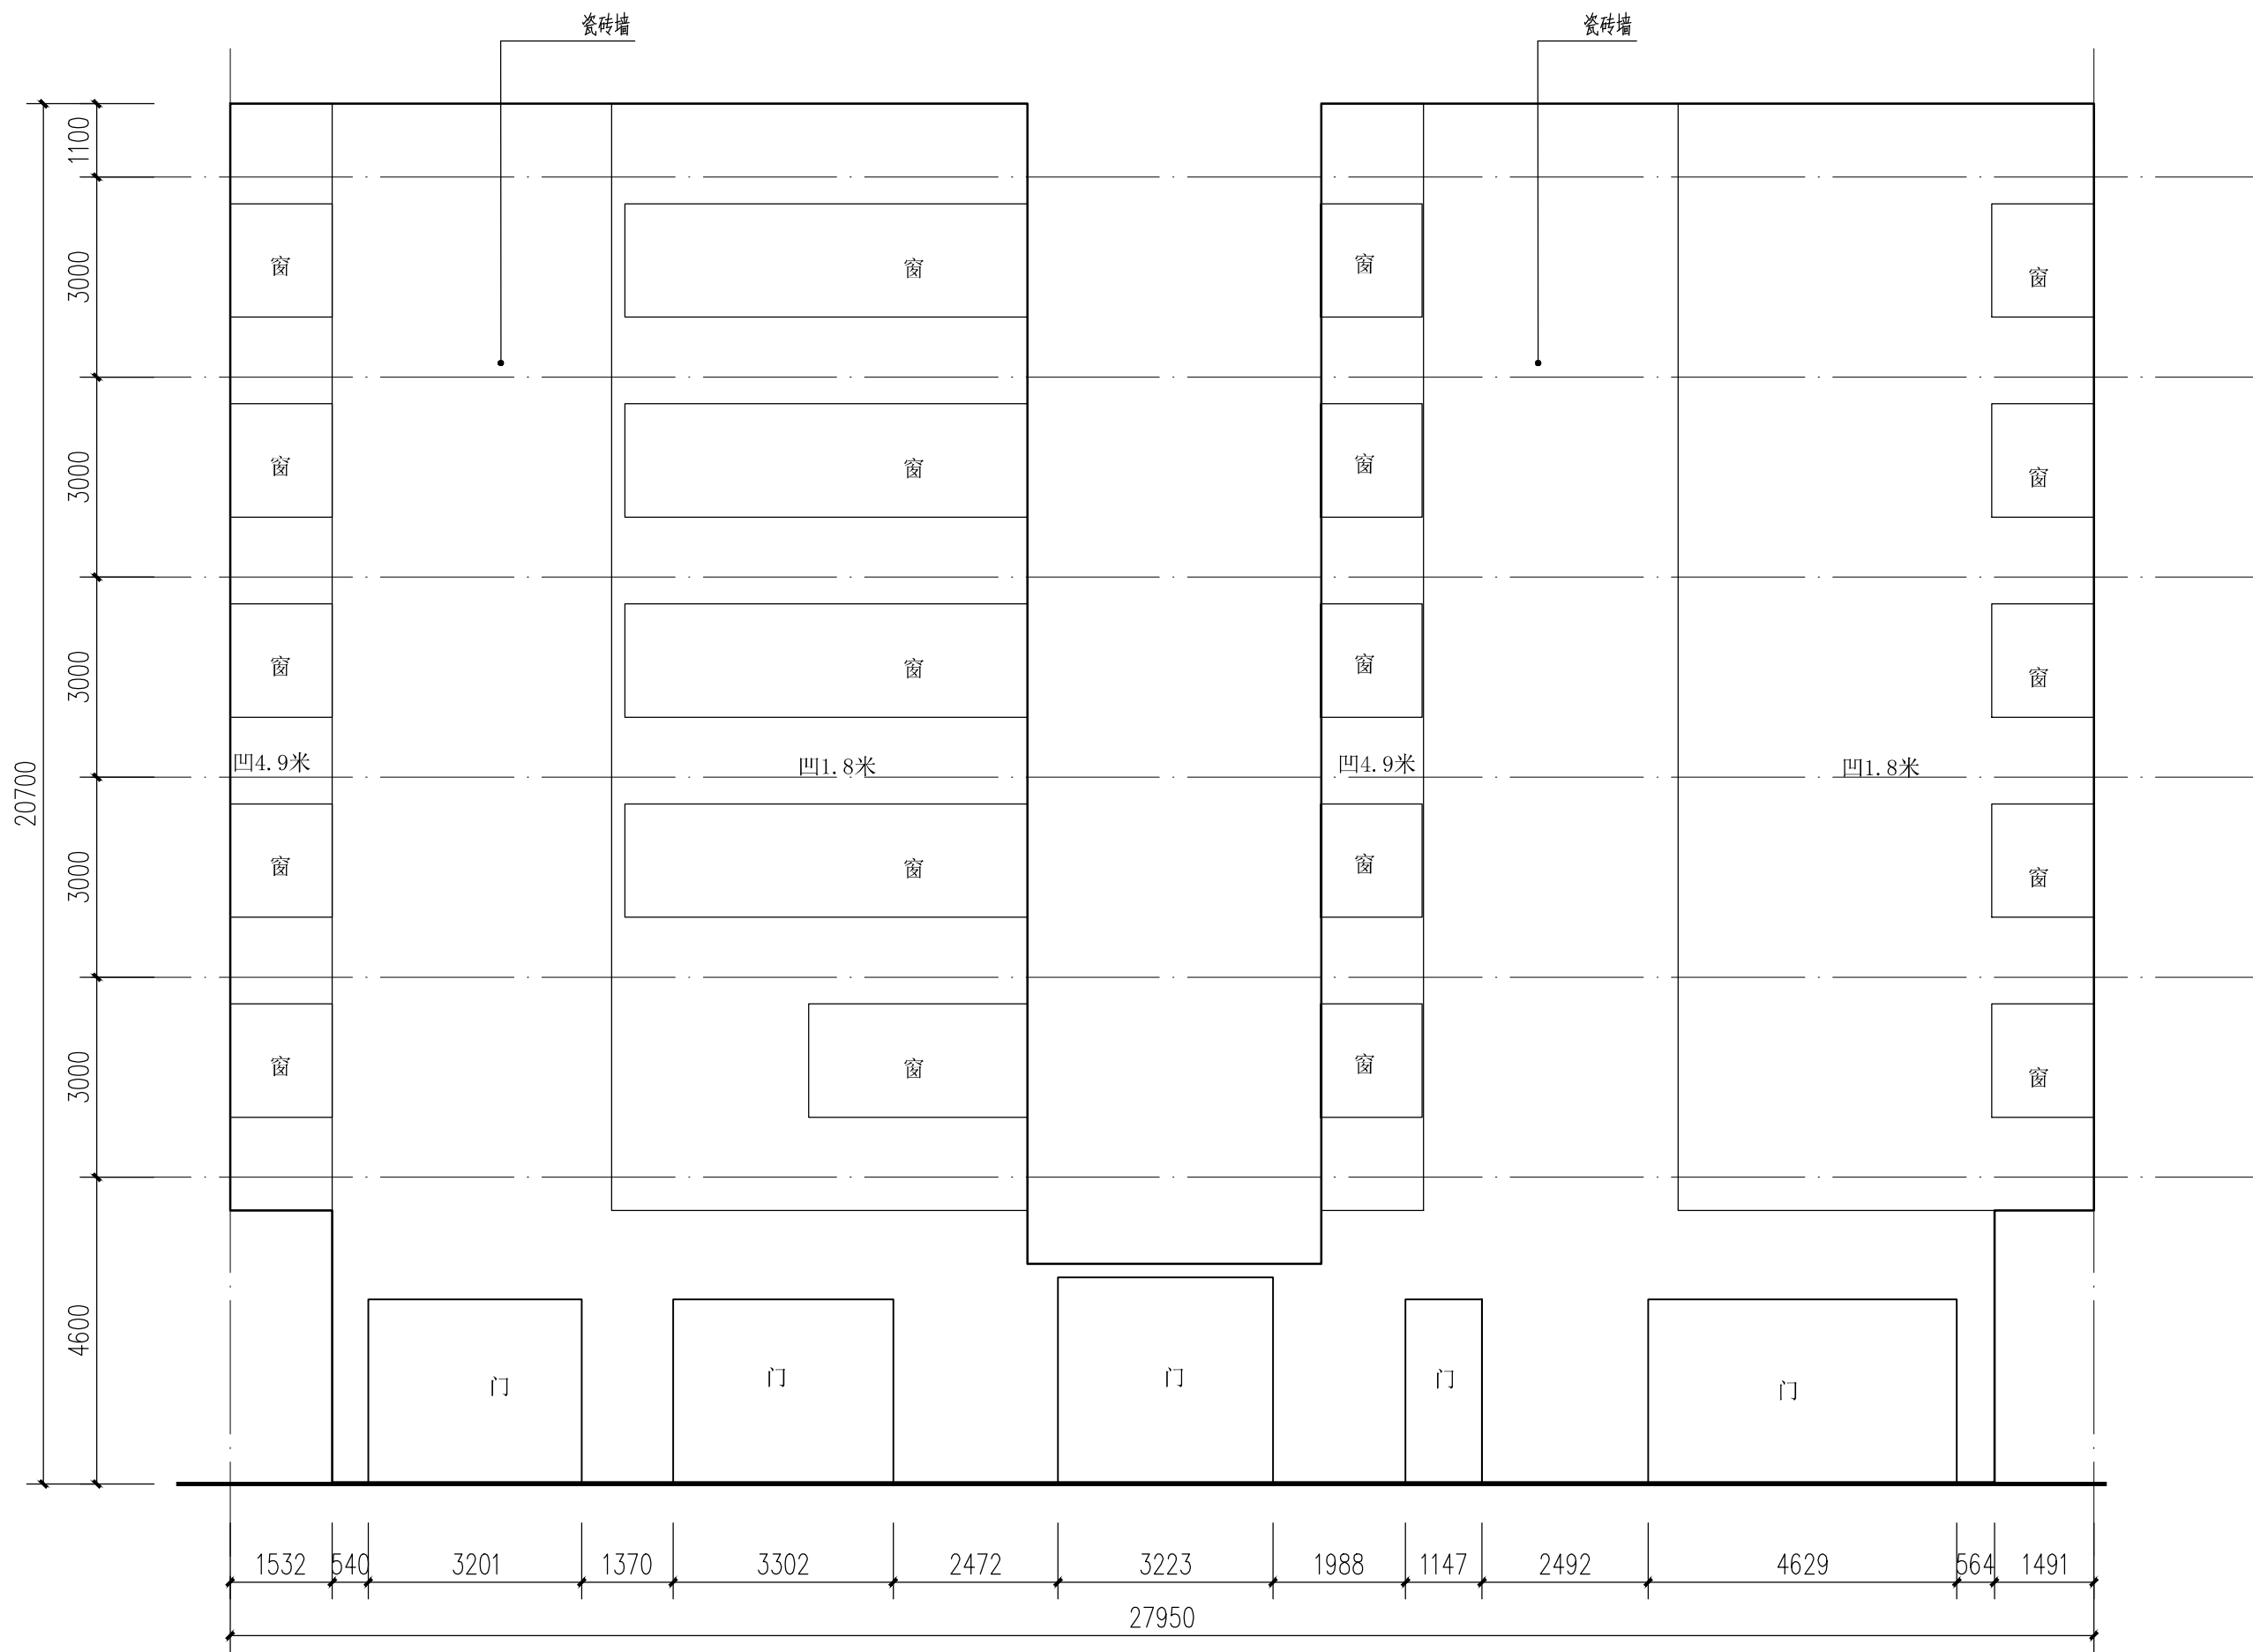
西堤北路18号-2 现状立面图

根据检测结果显示,存在空鼓现象的区域占总面积的10%,而其余90%的外墙面结构完整,未出现空鼓问题;对空鼓部分铲除修复后,进行外墙整体翻新,构造做法详见2。
