| 工 程 名 称<br>PROJECT | 浈江区2026年城镇老旧小区改造项目 | | |
| 子 项 名 称<br>SUB-TITLE | 西堤北路18号 | | |
| 图 名<br>TITLE | 西堤北路18号栋现状立面图二 | | |
| 日 期<br>DATE | 2026.08 | 图 号<br>DWG. NO. | JZ-02-2 |

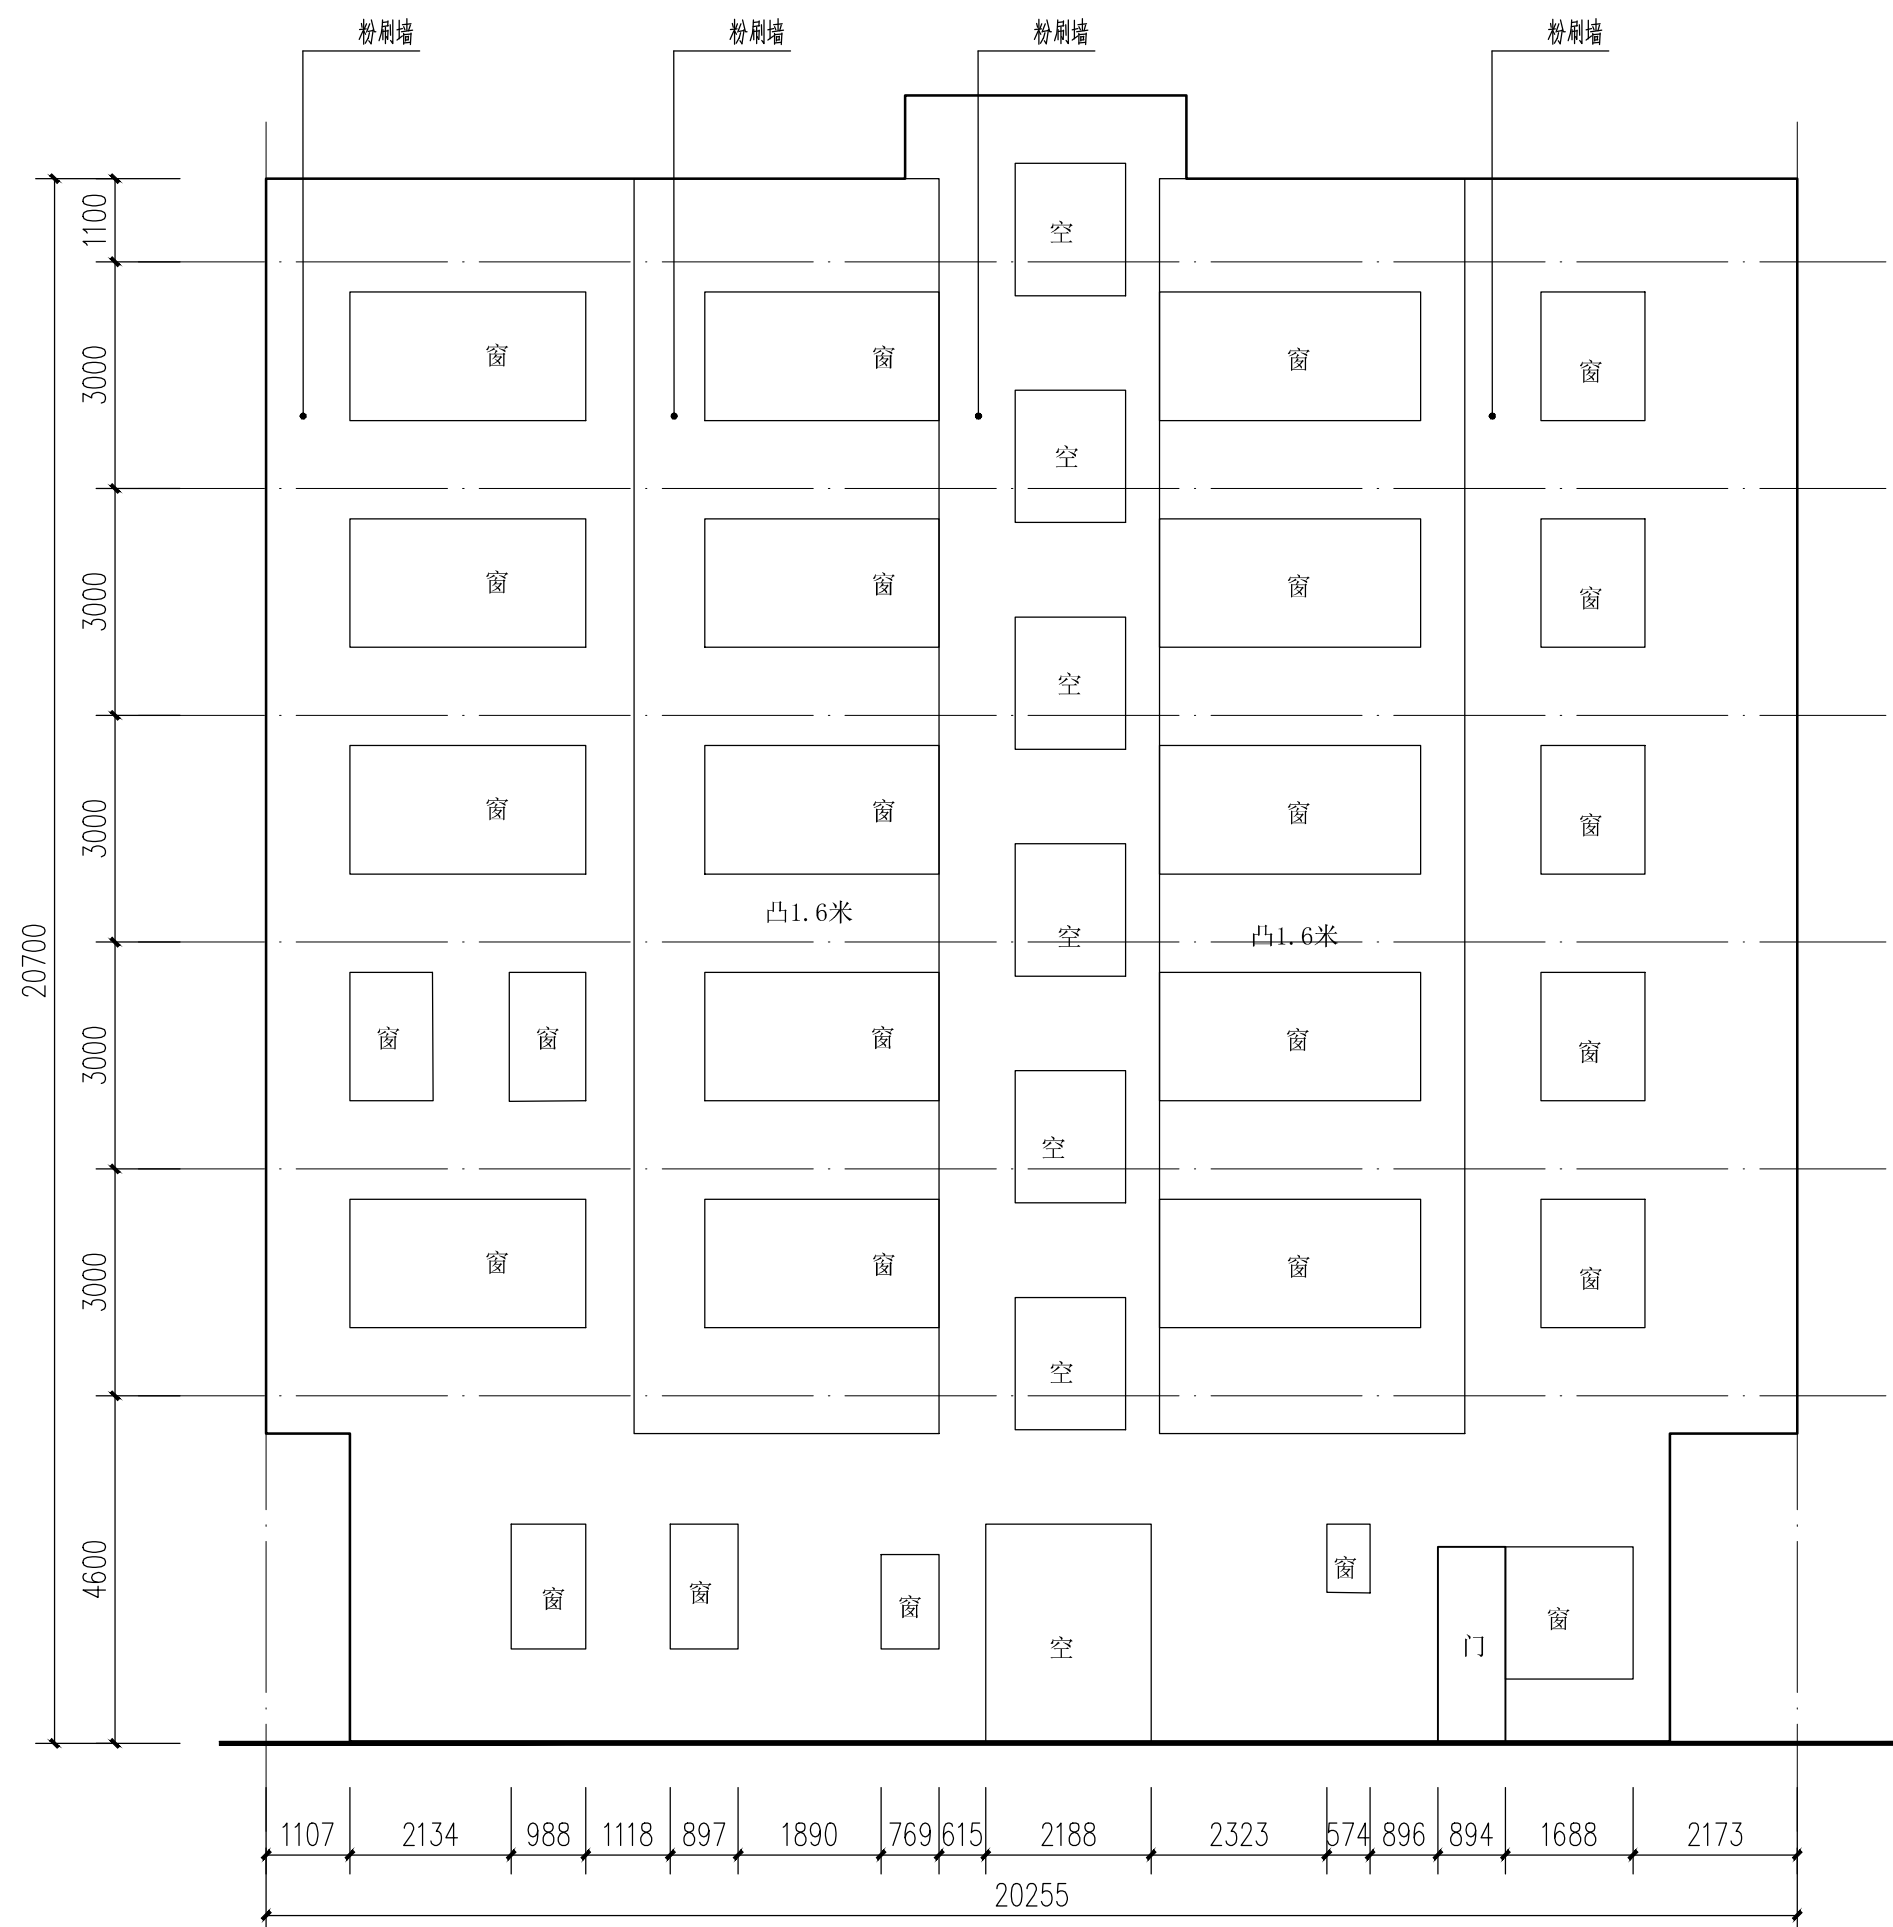
西堤北路18号-3 现状立面图

根据勘测结果显示,存在空鼓现象的区域占总面积的10%,而其余90%的外墙面结构完整,未出现空鼓问题,对空鼓部分铲除修复后,进行外墙整体翻新,构造做法详见2。

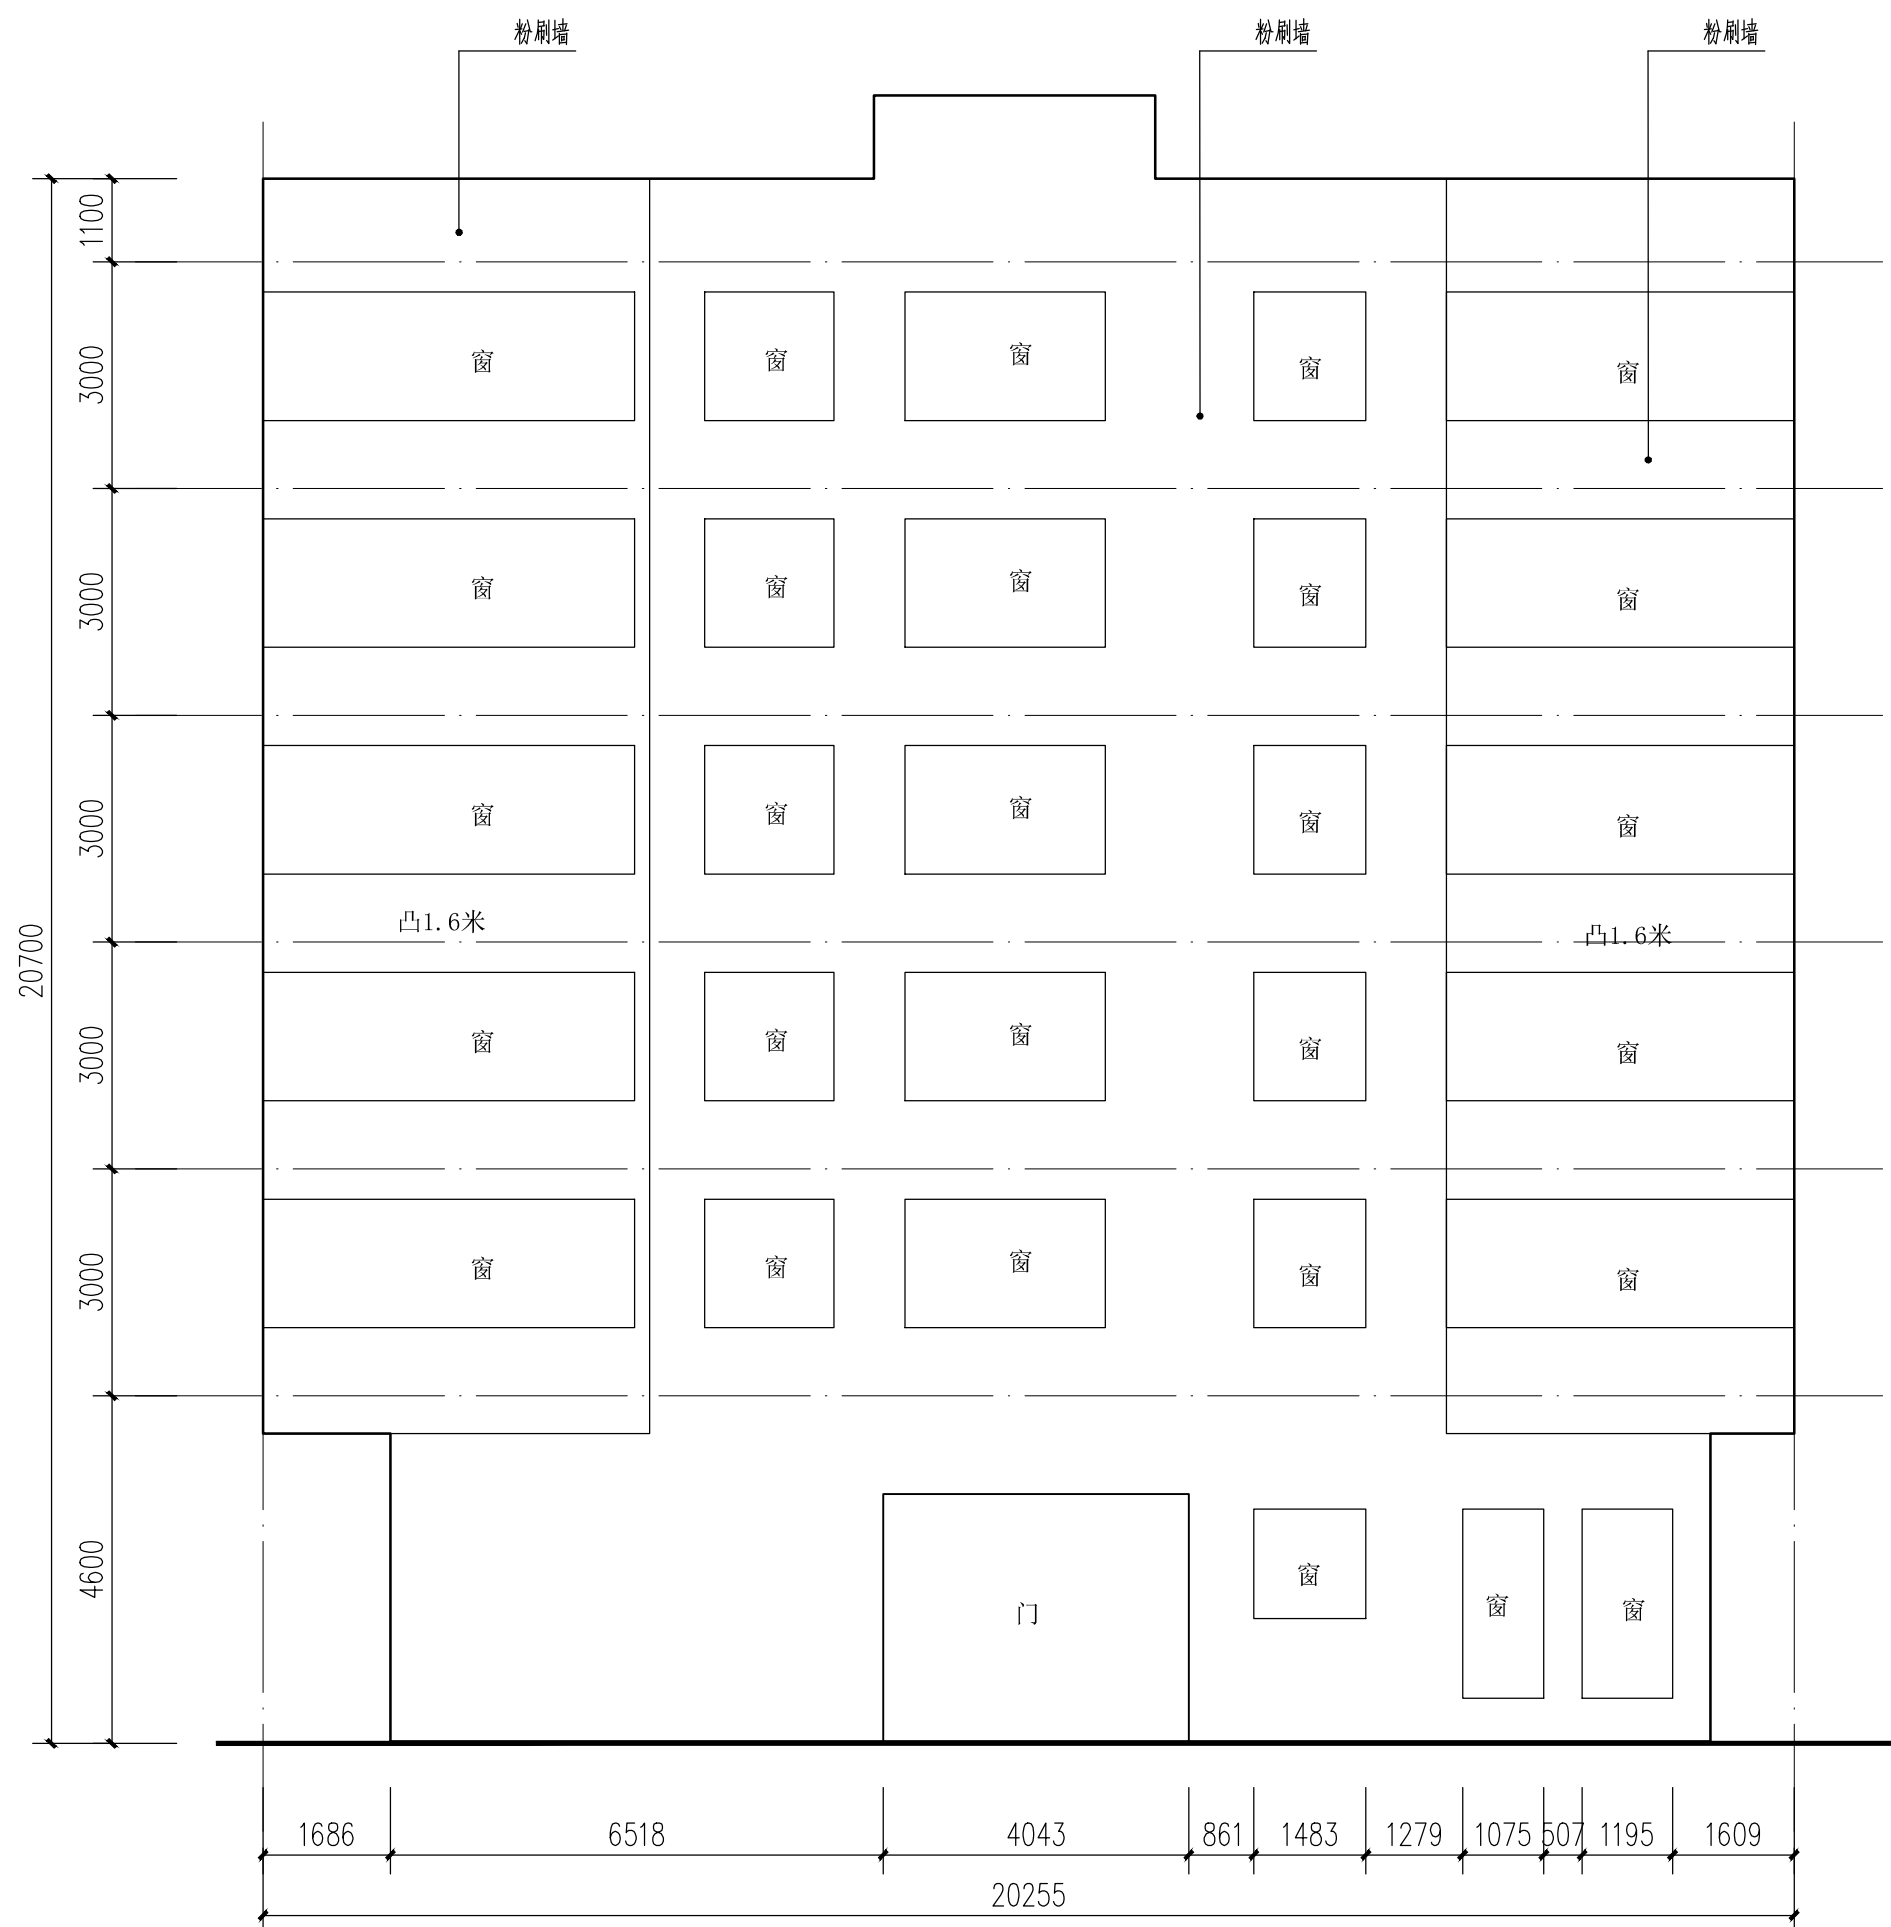
西堤北路18号-4 现状立面图

根据勘测结果显示,存在空鼓现象的区域占总面积的10%,而其余90%的外墙面结构完整,未出现空鼓问题,对空鼓部分铲除修复后,进行外墙整体翻新,构造做法详见2。
