西堤北路18号-4 现状立面图

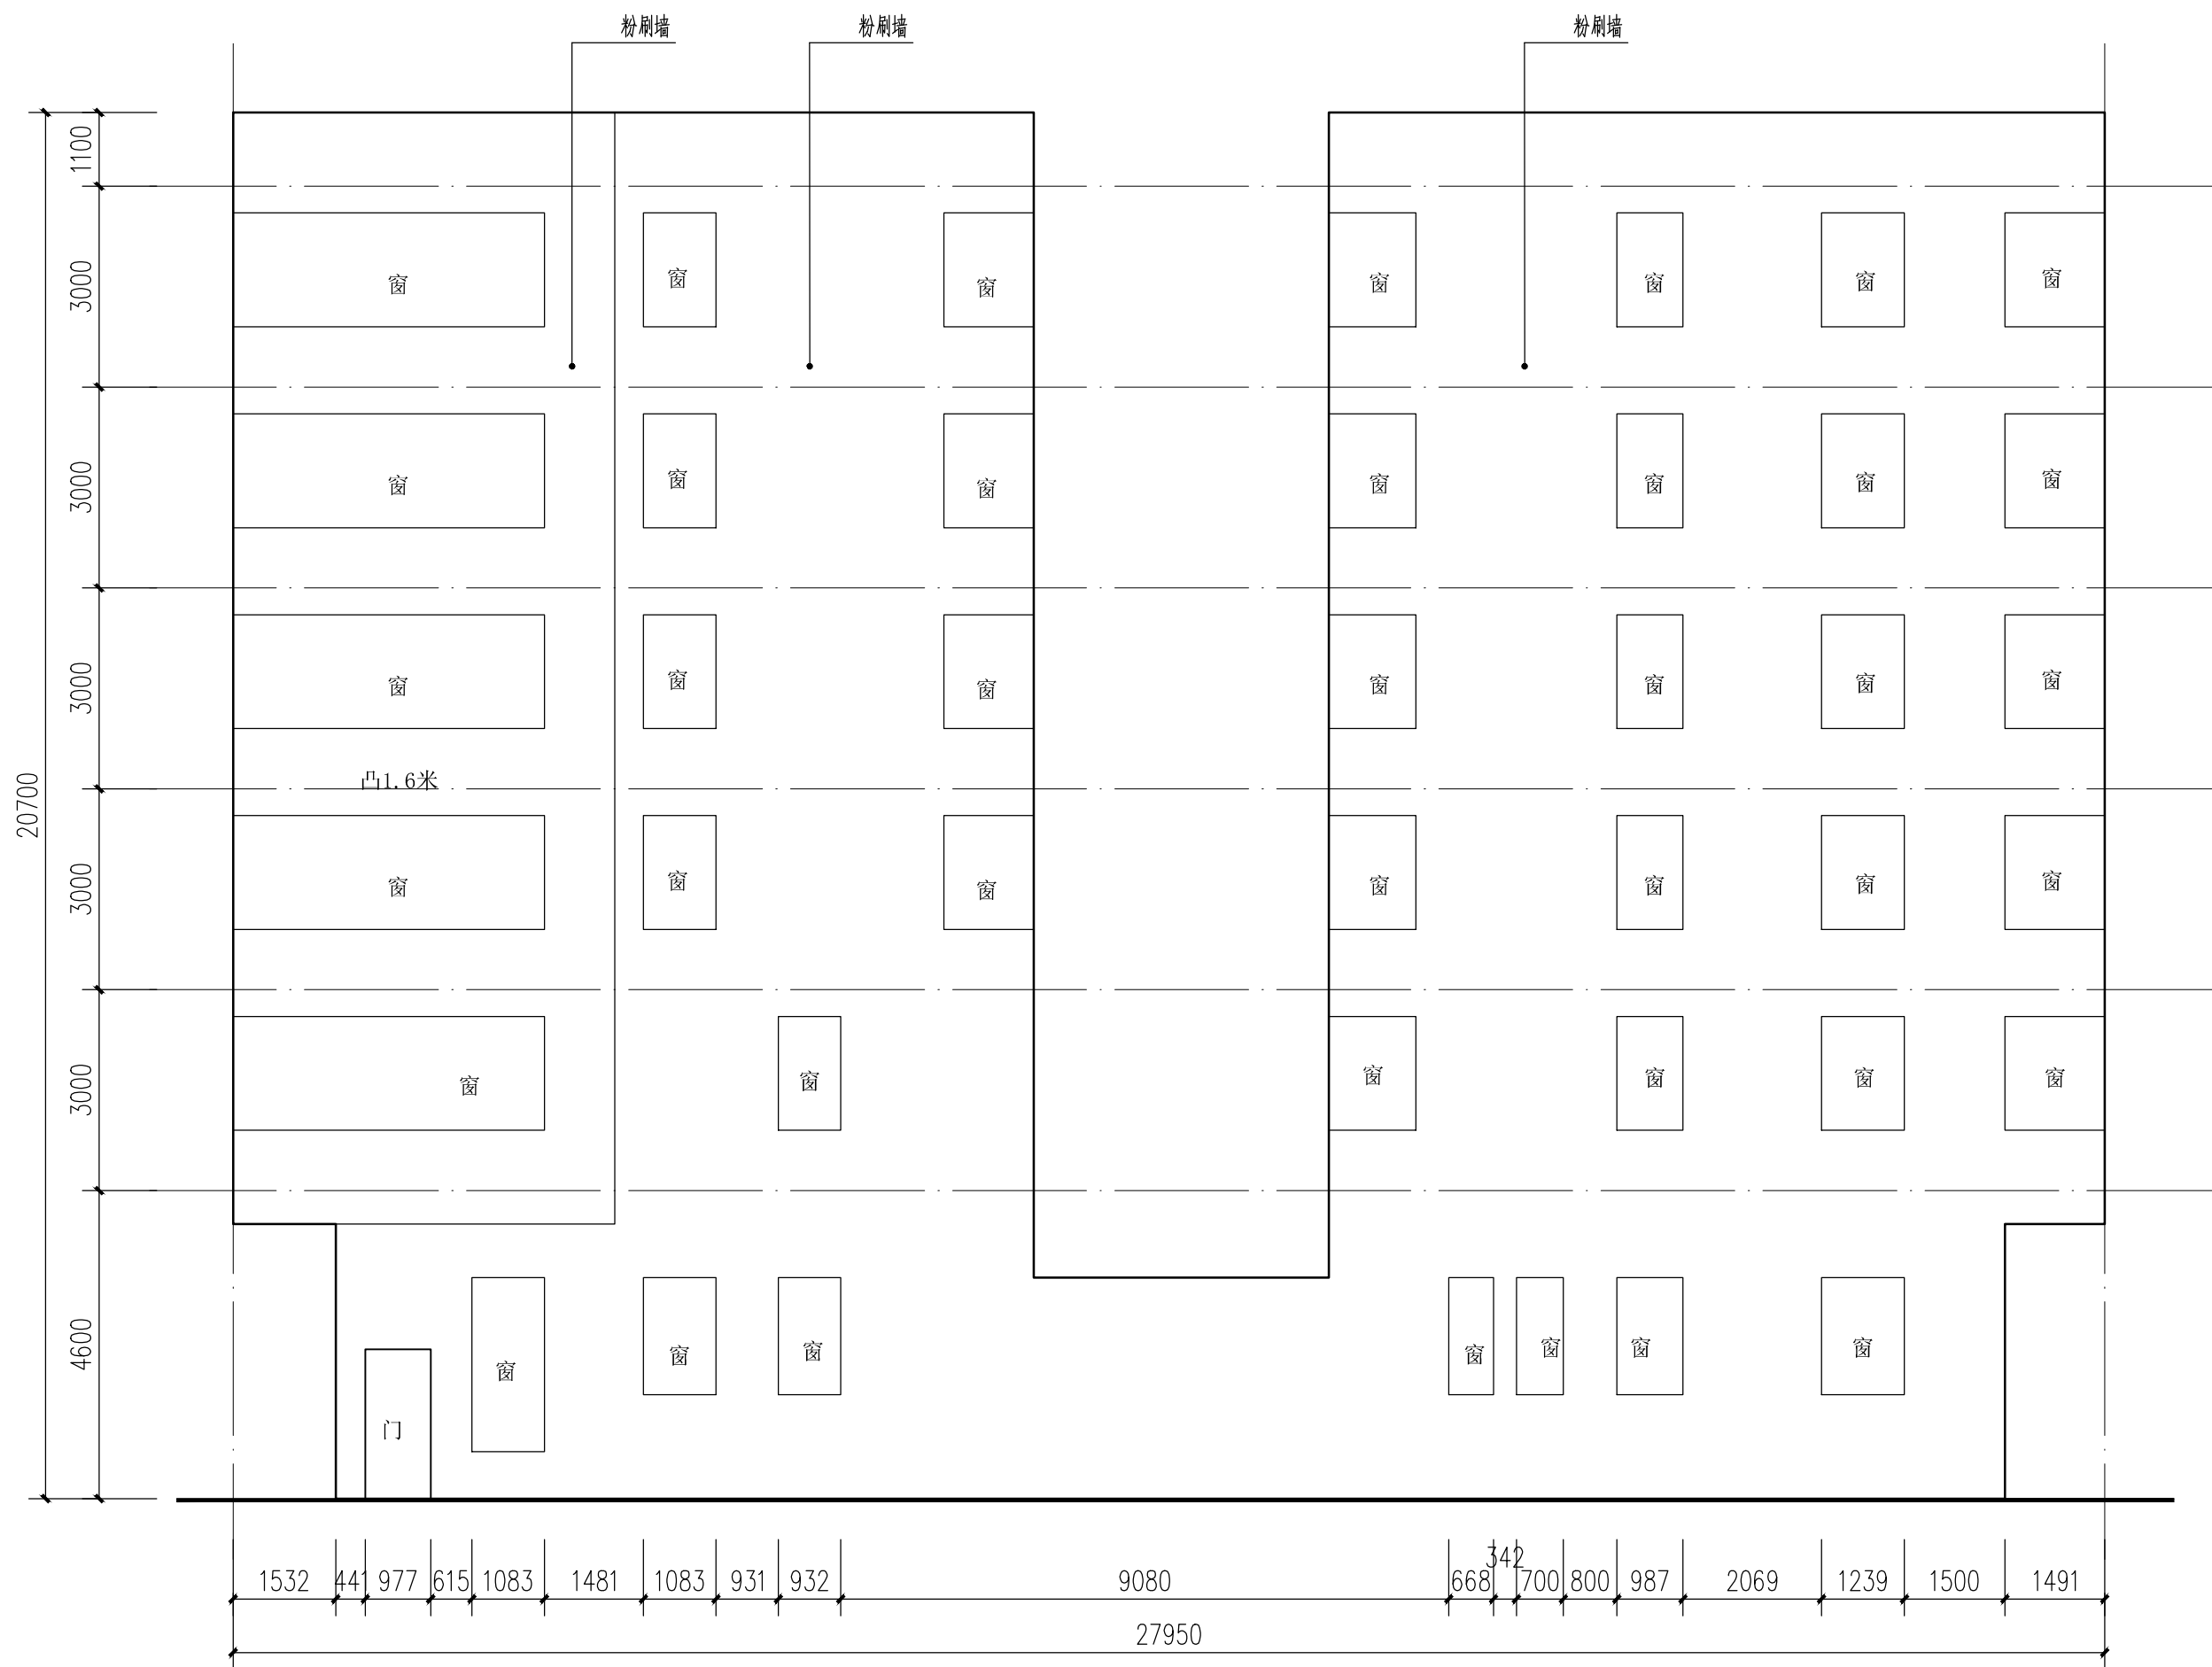
根据勘测结果显示,存在空鼓现象的区域占总面积的10%,而其余90%的外墙面结构完整,未出现空鼓问题,对空鼓部分铲除修复后,进行外墙整体翻新,构造做法详见2。
