| 工 程 名 称<br>PROJECT | 浈江区2026年城镇老旧小区改造项目 | | |
| 子 项 名 称<br>SUB-TITLE | 西堤北路15、16、17号 | | |
| 图 名<br>TITLE | 西堤北路15、16、17号栋<br>现状立面图一 | | |
| 日 期<br>DATE | 2026.08 | 图 号<br>DWG. NO. | JZ-03-1 |

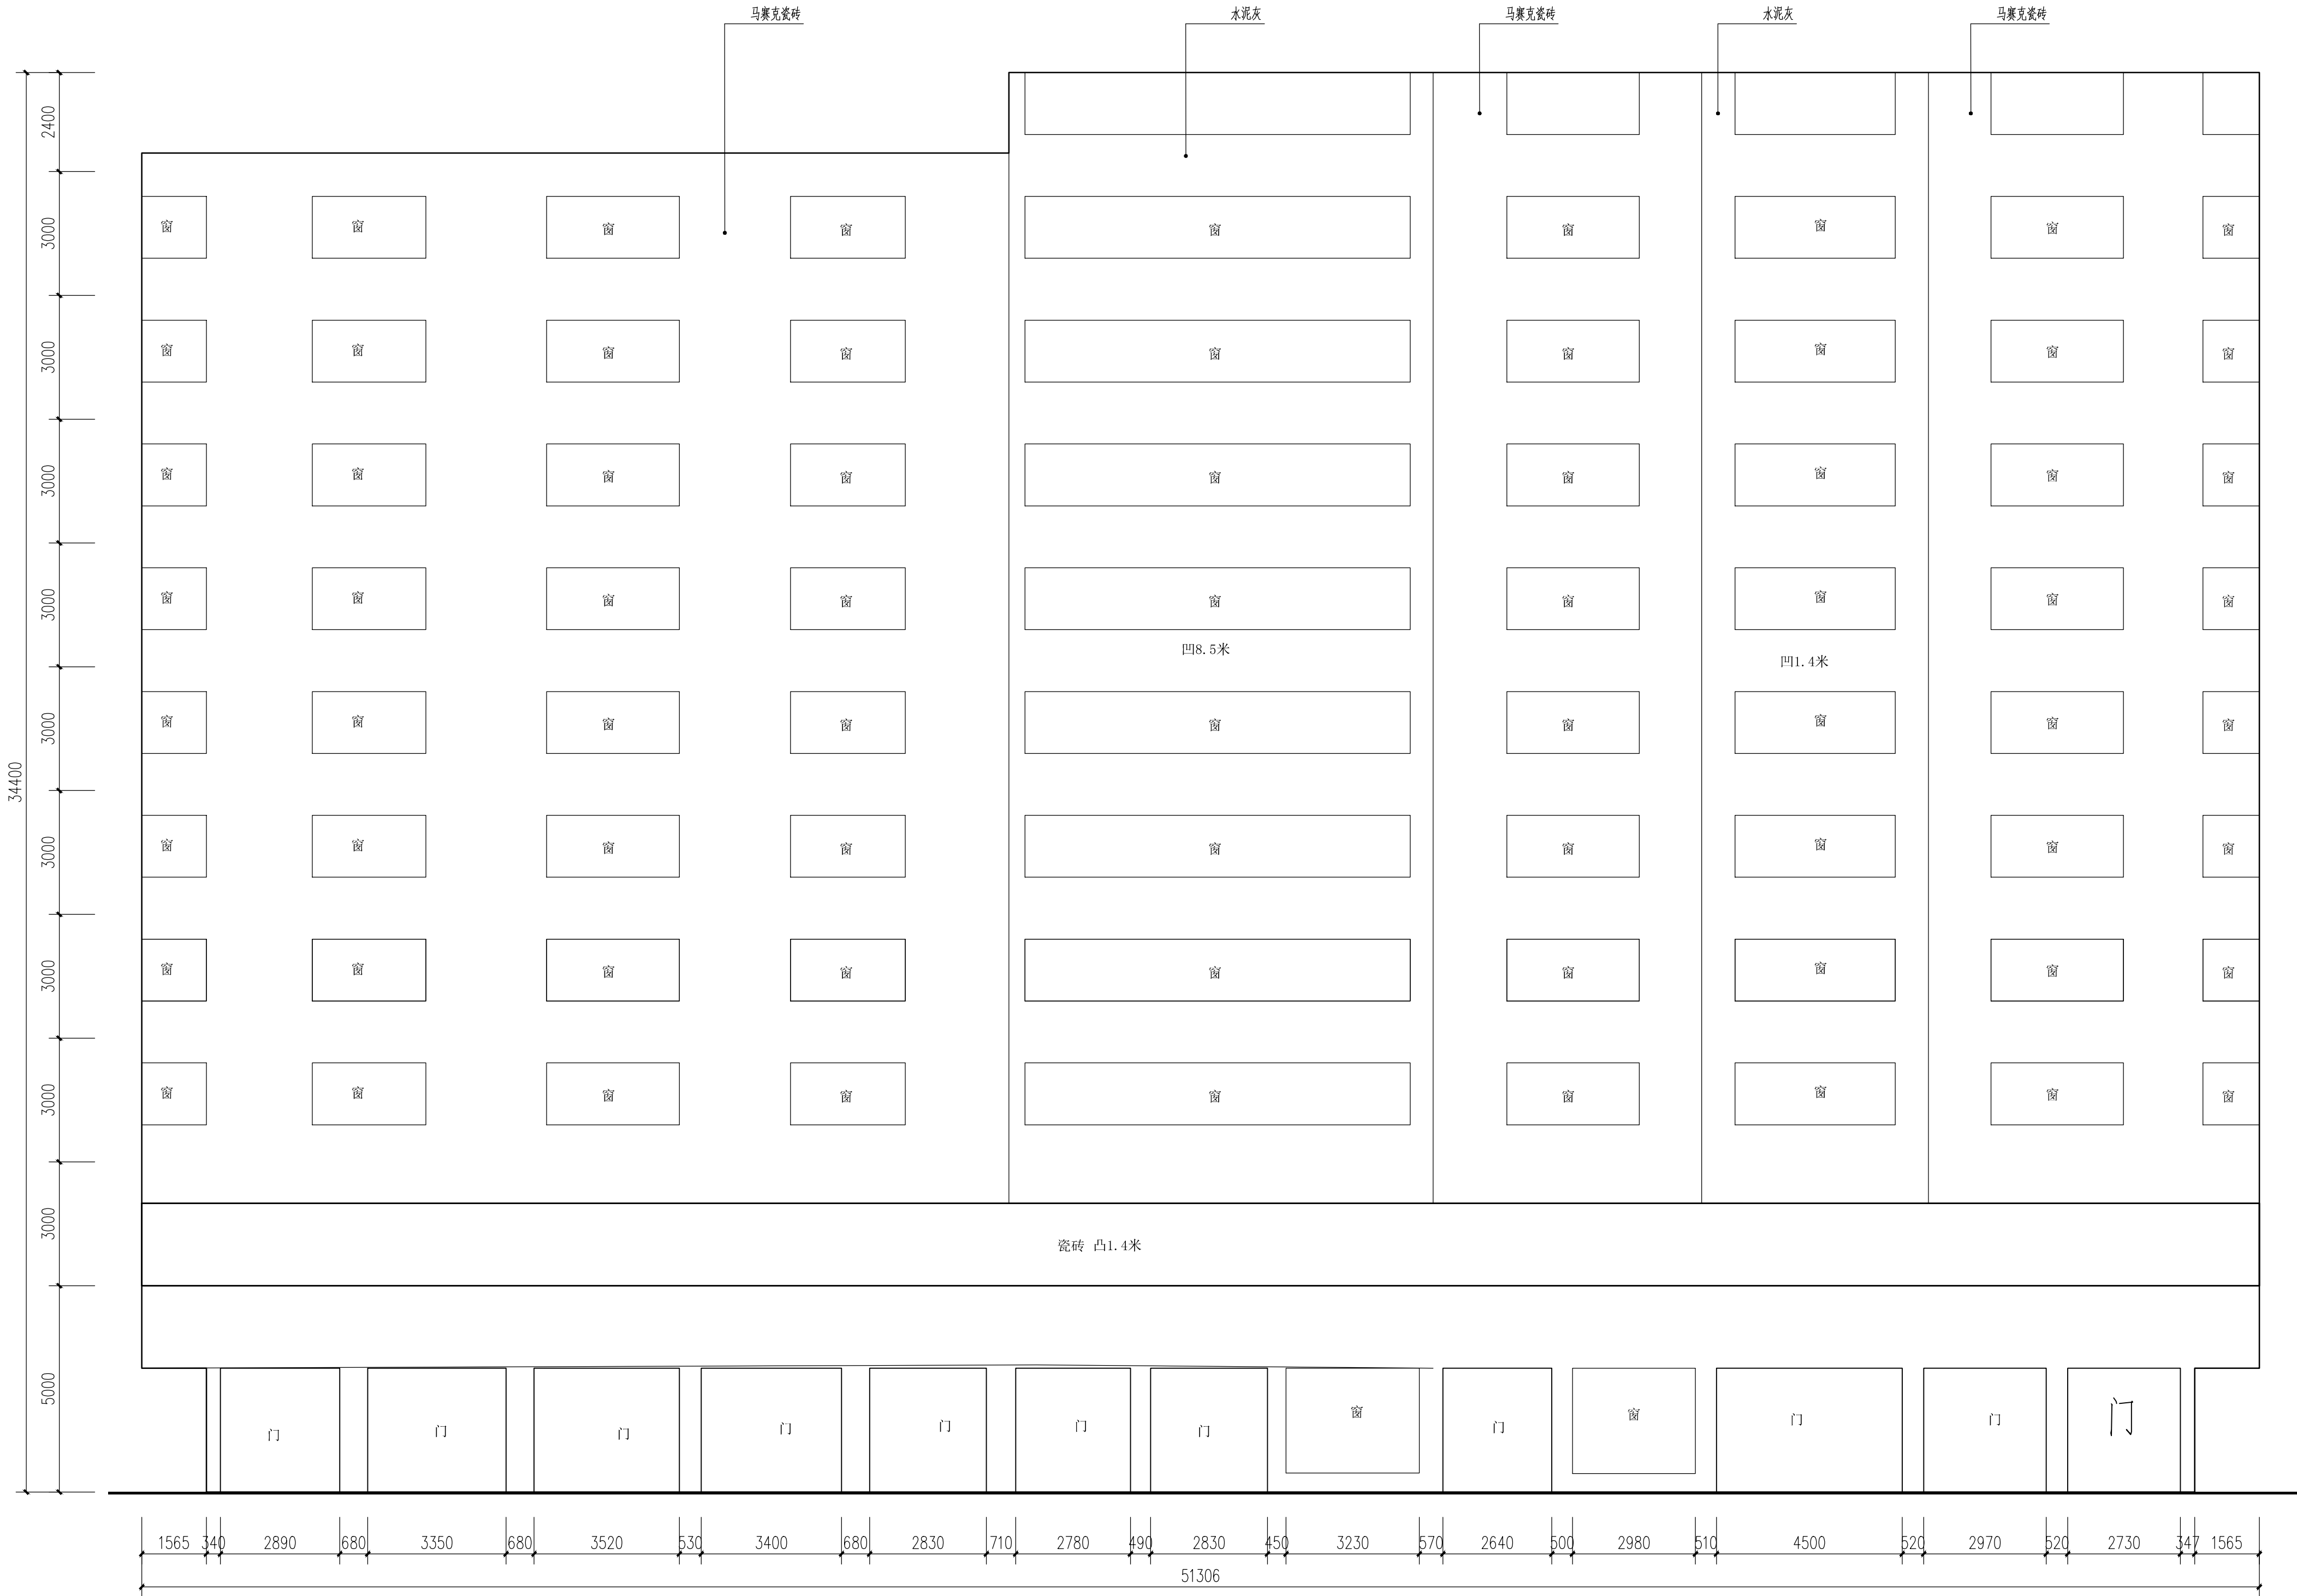
西堤北路15、16、17号+100现状立面图

根据勘测结果显示,存在空鼓现象的区域占总面积的10%,而其余90%的外墙面结构完整,未出现空鼓问题,对空鼓部分铲除修复后,进行外墙整体翻新,构造做法详见2。
