| 工 程 名 称<br>PROJECT | 浈江区2026年城镇老旧小区改造项目 | | |
| 子 项 名 称<br>SUB-TITLE | 西堤北路15、16、17号 | | |
| 图 名<br>TITLE | 西堤北路15、16、17号栋现状立面图三 | | |

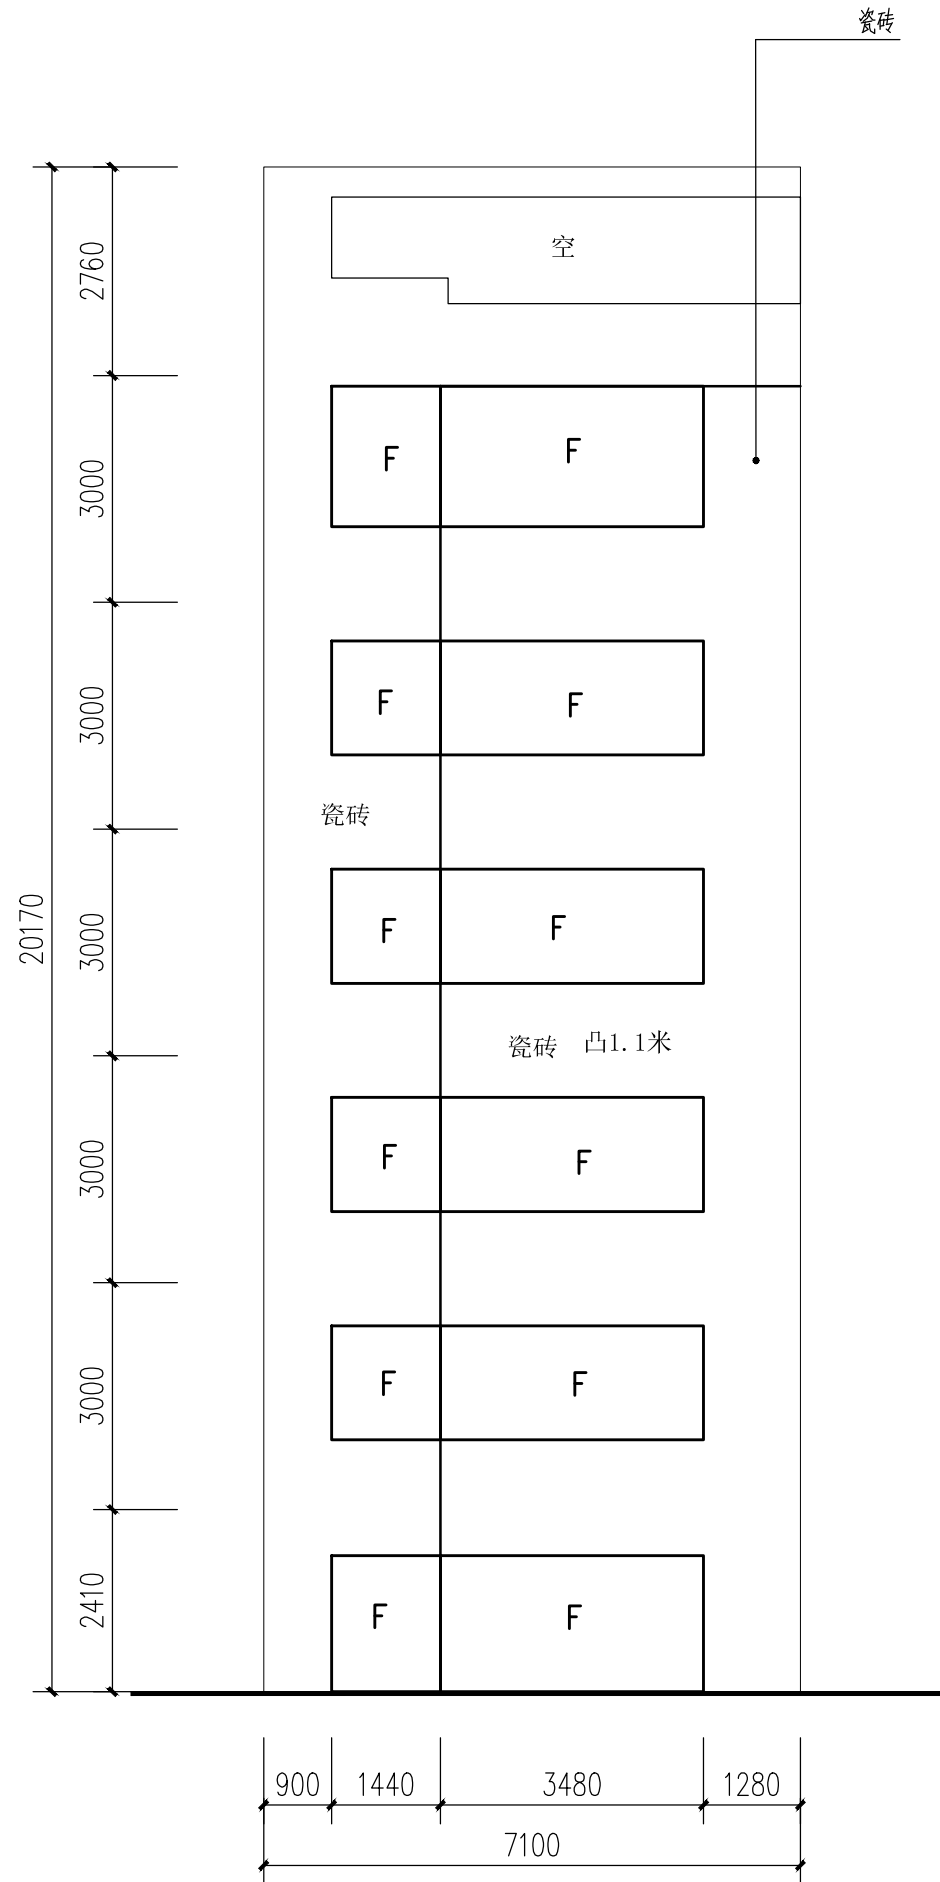
西堤北路15、16、17号 4:400现状立面图

根据勘测结果显示，存在空鼓现象的区域占总面积的10%，而其余90%的外墙面结构完整，未出现空鼓问题。对空鼓部分铲除修复后，进行外墙整体翻新，构造做法详见2。

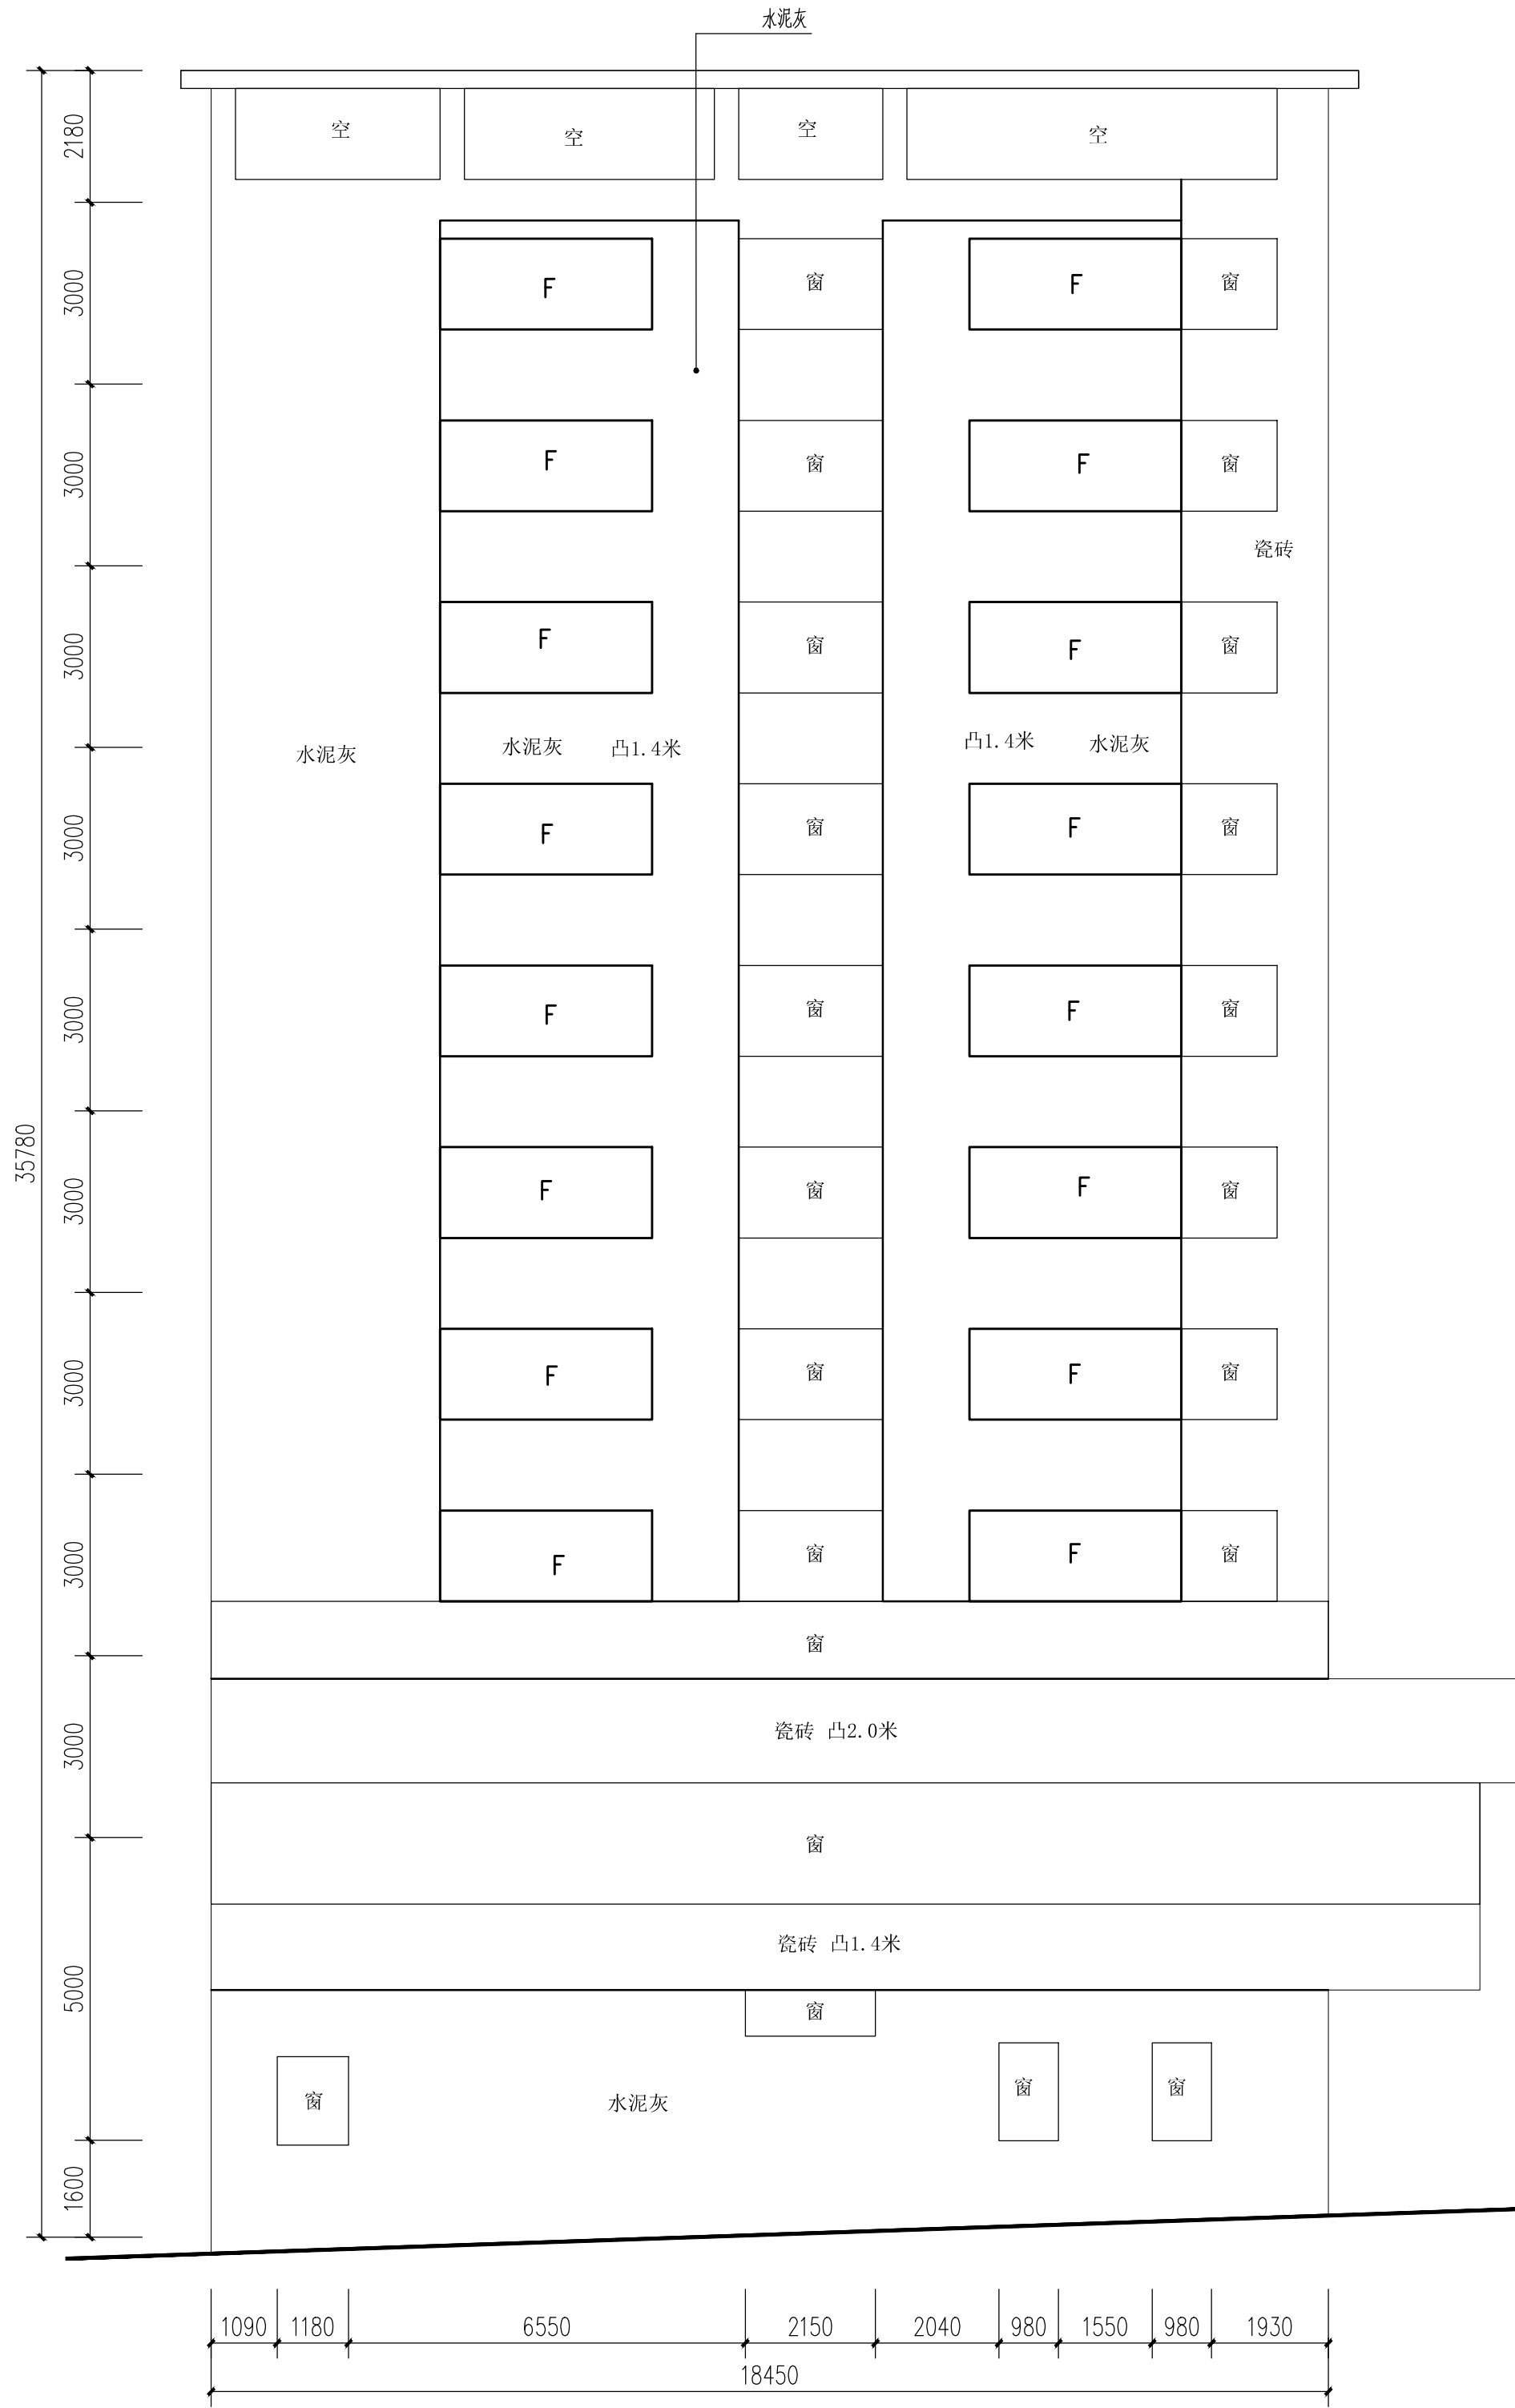
西堤北路15、16、17号 4:500现状立面图

根据勘测结果显示，存在空鼓现象的区域占总面积的10%，而其余90%的外墙面结构完整，未出现空鼓问题。对空鼓部分铲除修复后，进行外墙整体翻新，构造做法详见2。
