| 工 程 名 称<br>PROJECT | 浈江区2026年城镇老旧小区改造项目 | | |
| 子 项 名 称<br>SUB-TITLE | 西堤北路15、16、17号 | | |
| 图 名<br>TITLE | 西堤北路15、16、17号栋现状立面图五 | | |

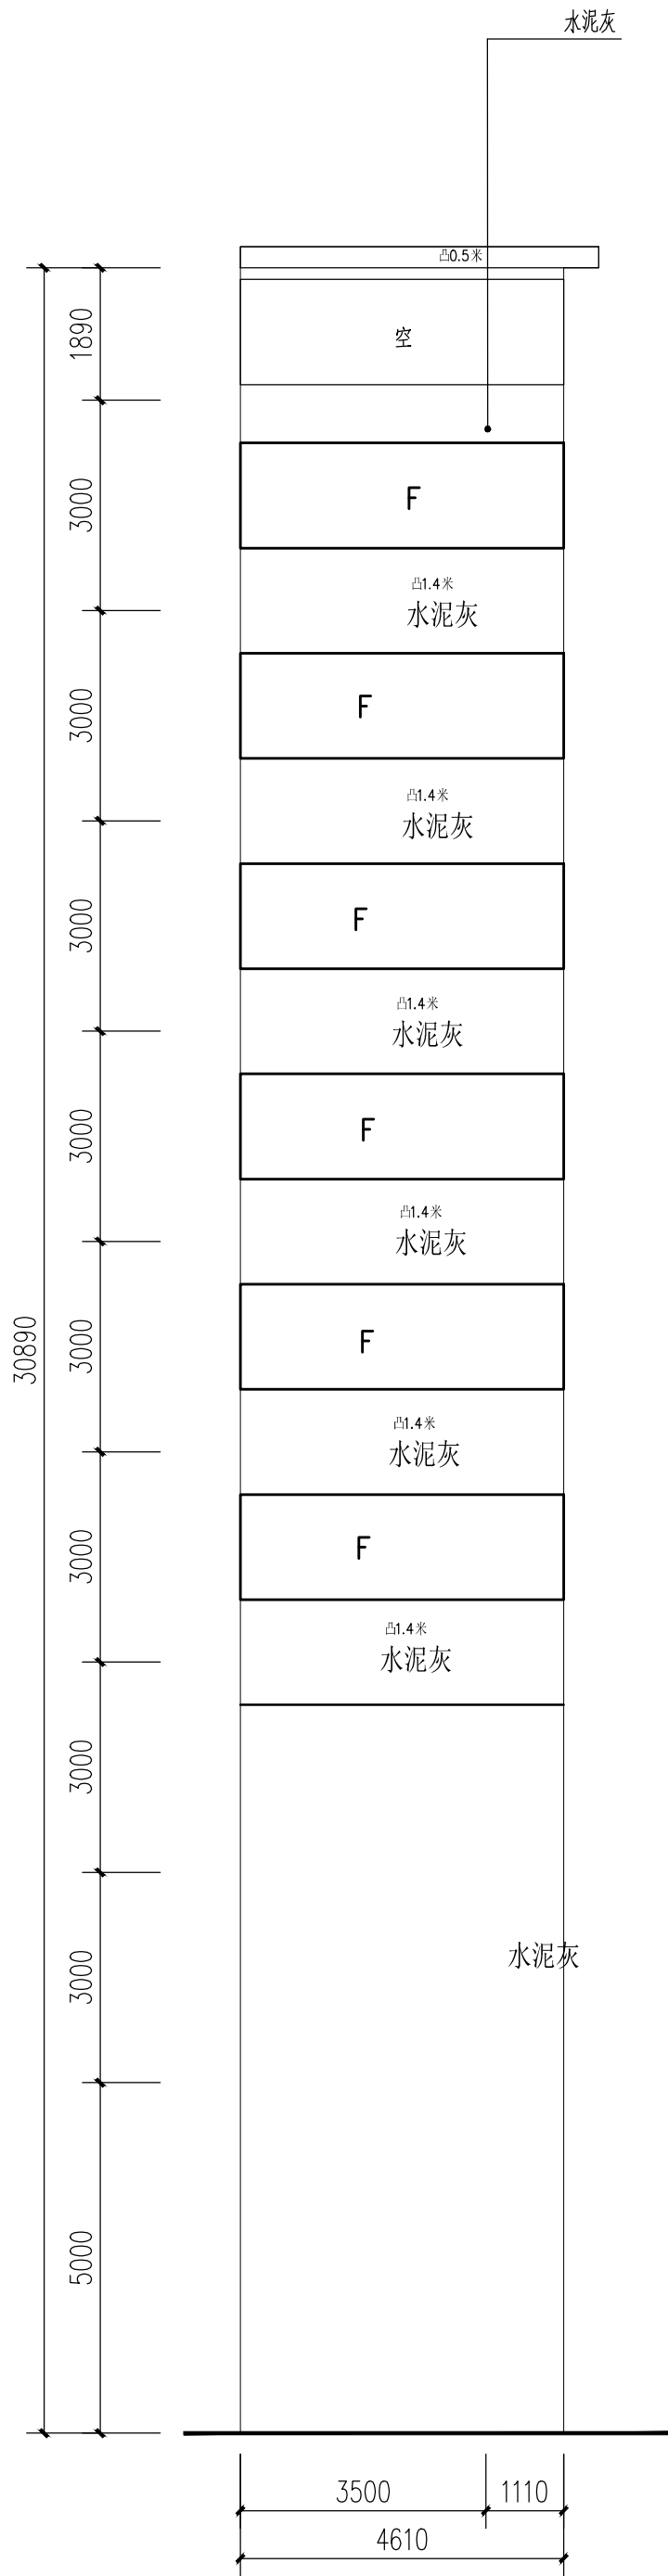
西堤北路15、16、17号4700现状立面图

根据勘测结果显示，存在空鼓现象的区域占总面积的10%，而其余90%的外墙面结构完整，未出现空鼓问题。对空鼓部分铲除修复后，进行外墙整体翻新，构造做法详见2。

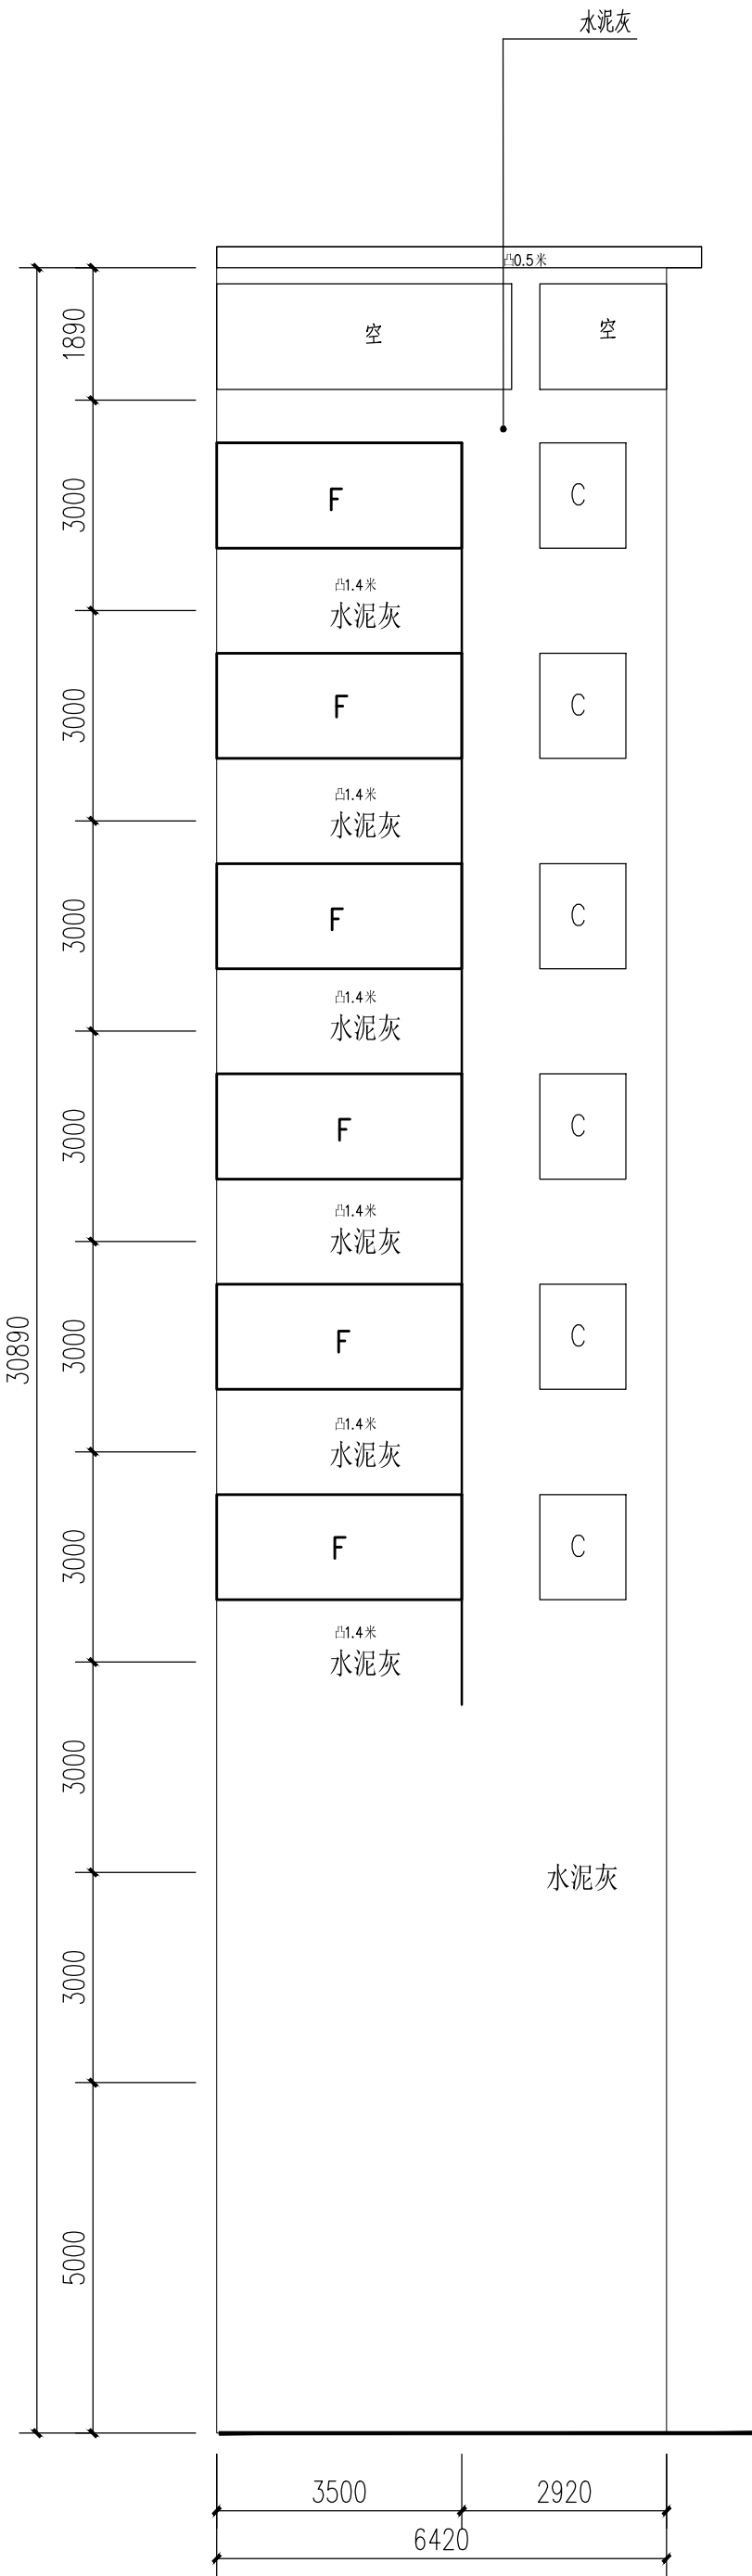
西堤北路15、16、17号4800现状立面图

根据勘测结果显示，存在空鼓现象的区域占总面积的10%，而其余90%的外墙面结构完整，未出现空鼓问题。对空鼓部分铲除修复后，进行外墙整体翻新，构造做法详见2。
