| 工 程 名 称<br>PROJECT | 浈江区2026年城镇老旧小区改造项目 | | |
| 子 项 名 称<br>SUB-TITLE | 西堤北路13号 | | |
| 图 名<br>TITLE | 西堤北路13号栋现状立面图二 | | |
| 日 期<br>DATE | 2026.08 | 图 号<br>DWG. NO. | JZ-04-2 |

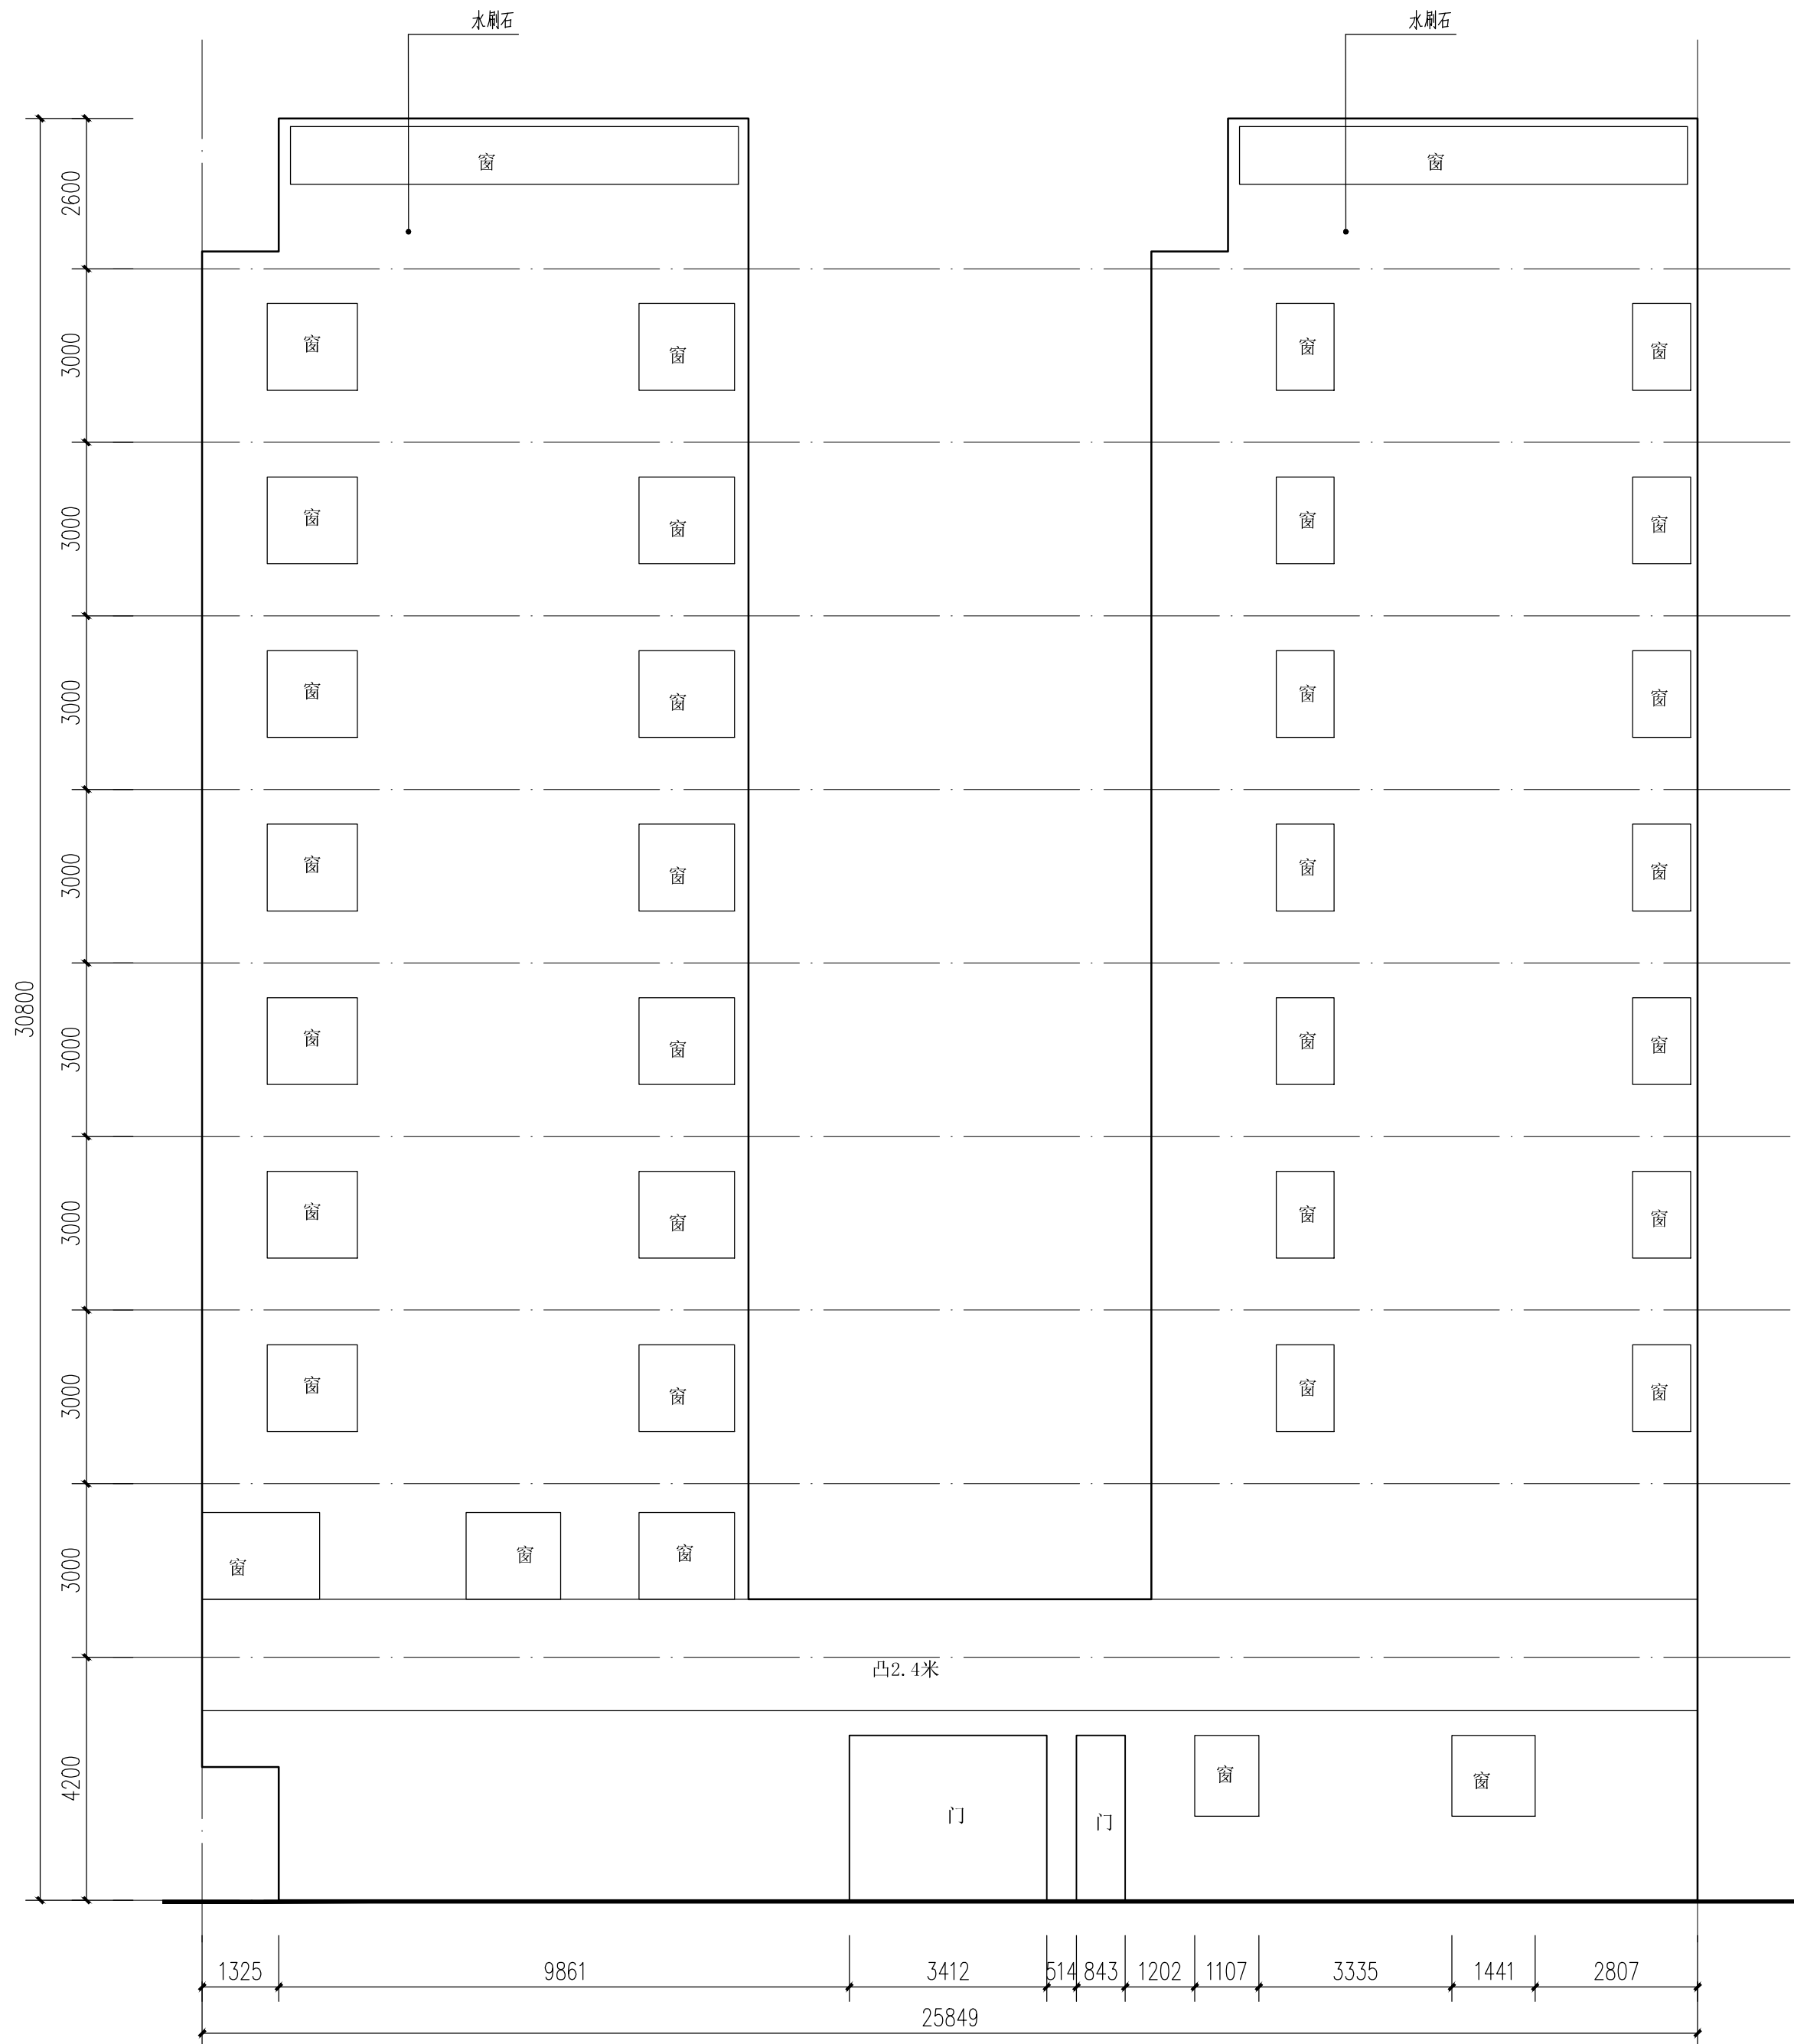
西堤北路13号-3 现状立面图

根据勘测结果显示,存在空鼓现象的区域占总面积的10%,而其余90%的外墙面结构完整,未出现空鼓问题,对空鼓部分铲除修复后,进行外墙整体翻新,构造做法详见2。

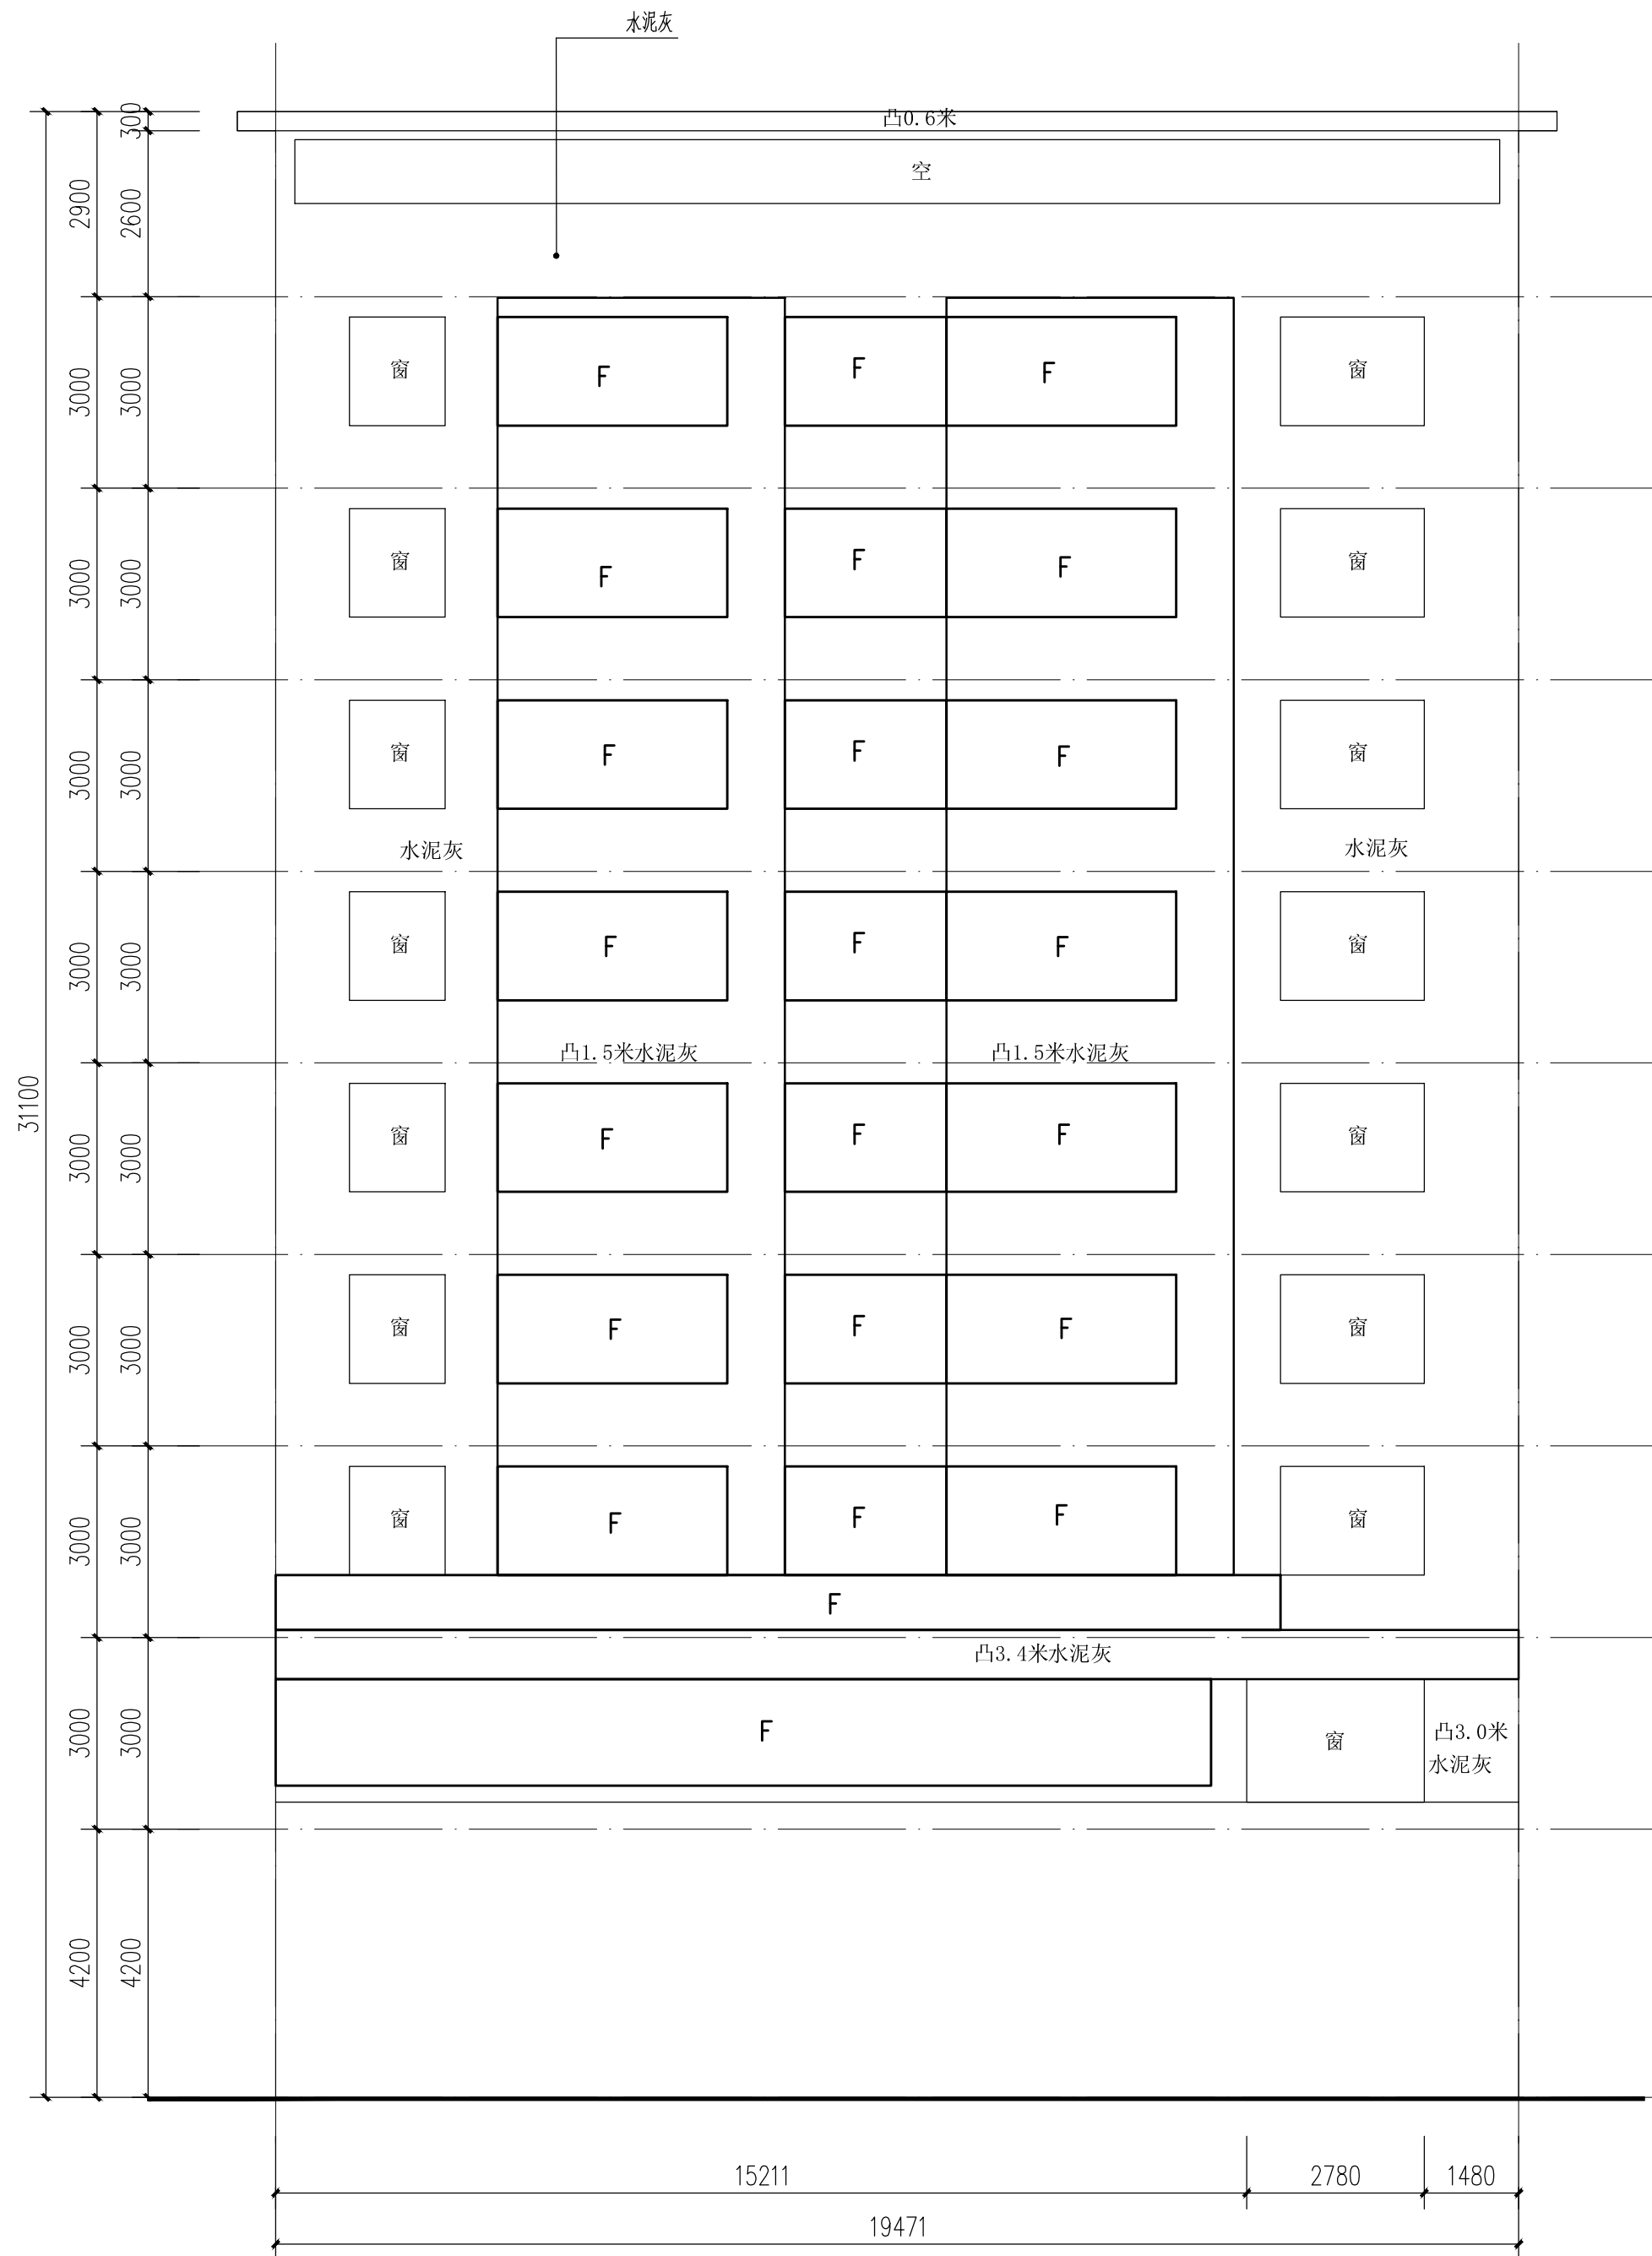
西堤北路13号-4 现状立面图

根据勘测结果显示,存在空鼓现象的区域占总面积的10%,而其余90%的外墙面结构完整,未出现空鼓问题,对空鼓部分铲除修复后,进行外墙整体翻新,构造做法详见2。
