浈江区2026年城镇老旧小区  
改造项目

西堤北路13号

西堤北路13号栋现状立面图三

JZ-04-3

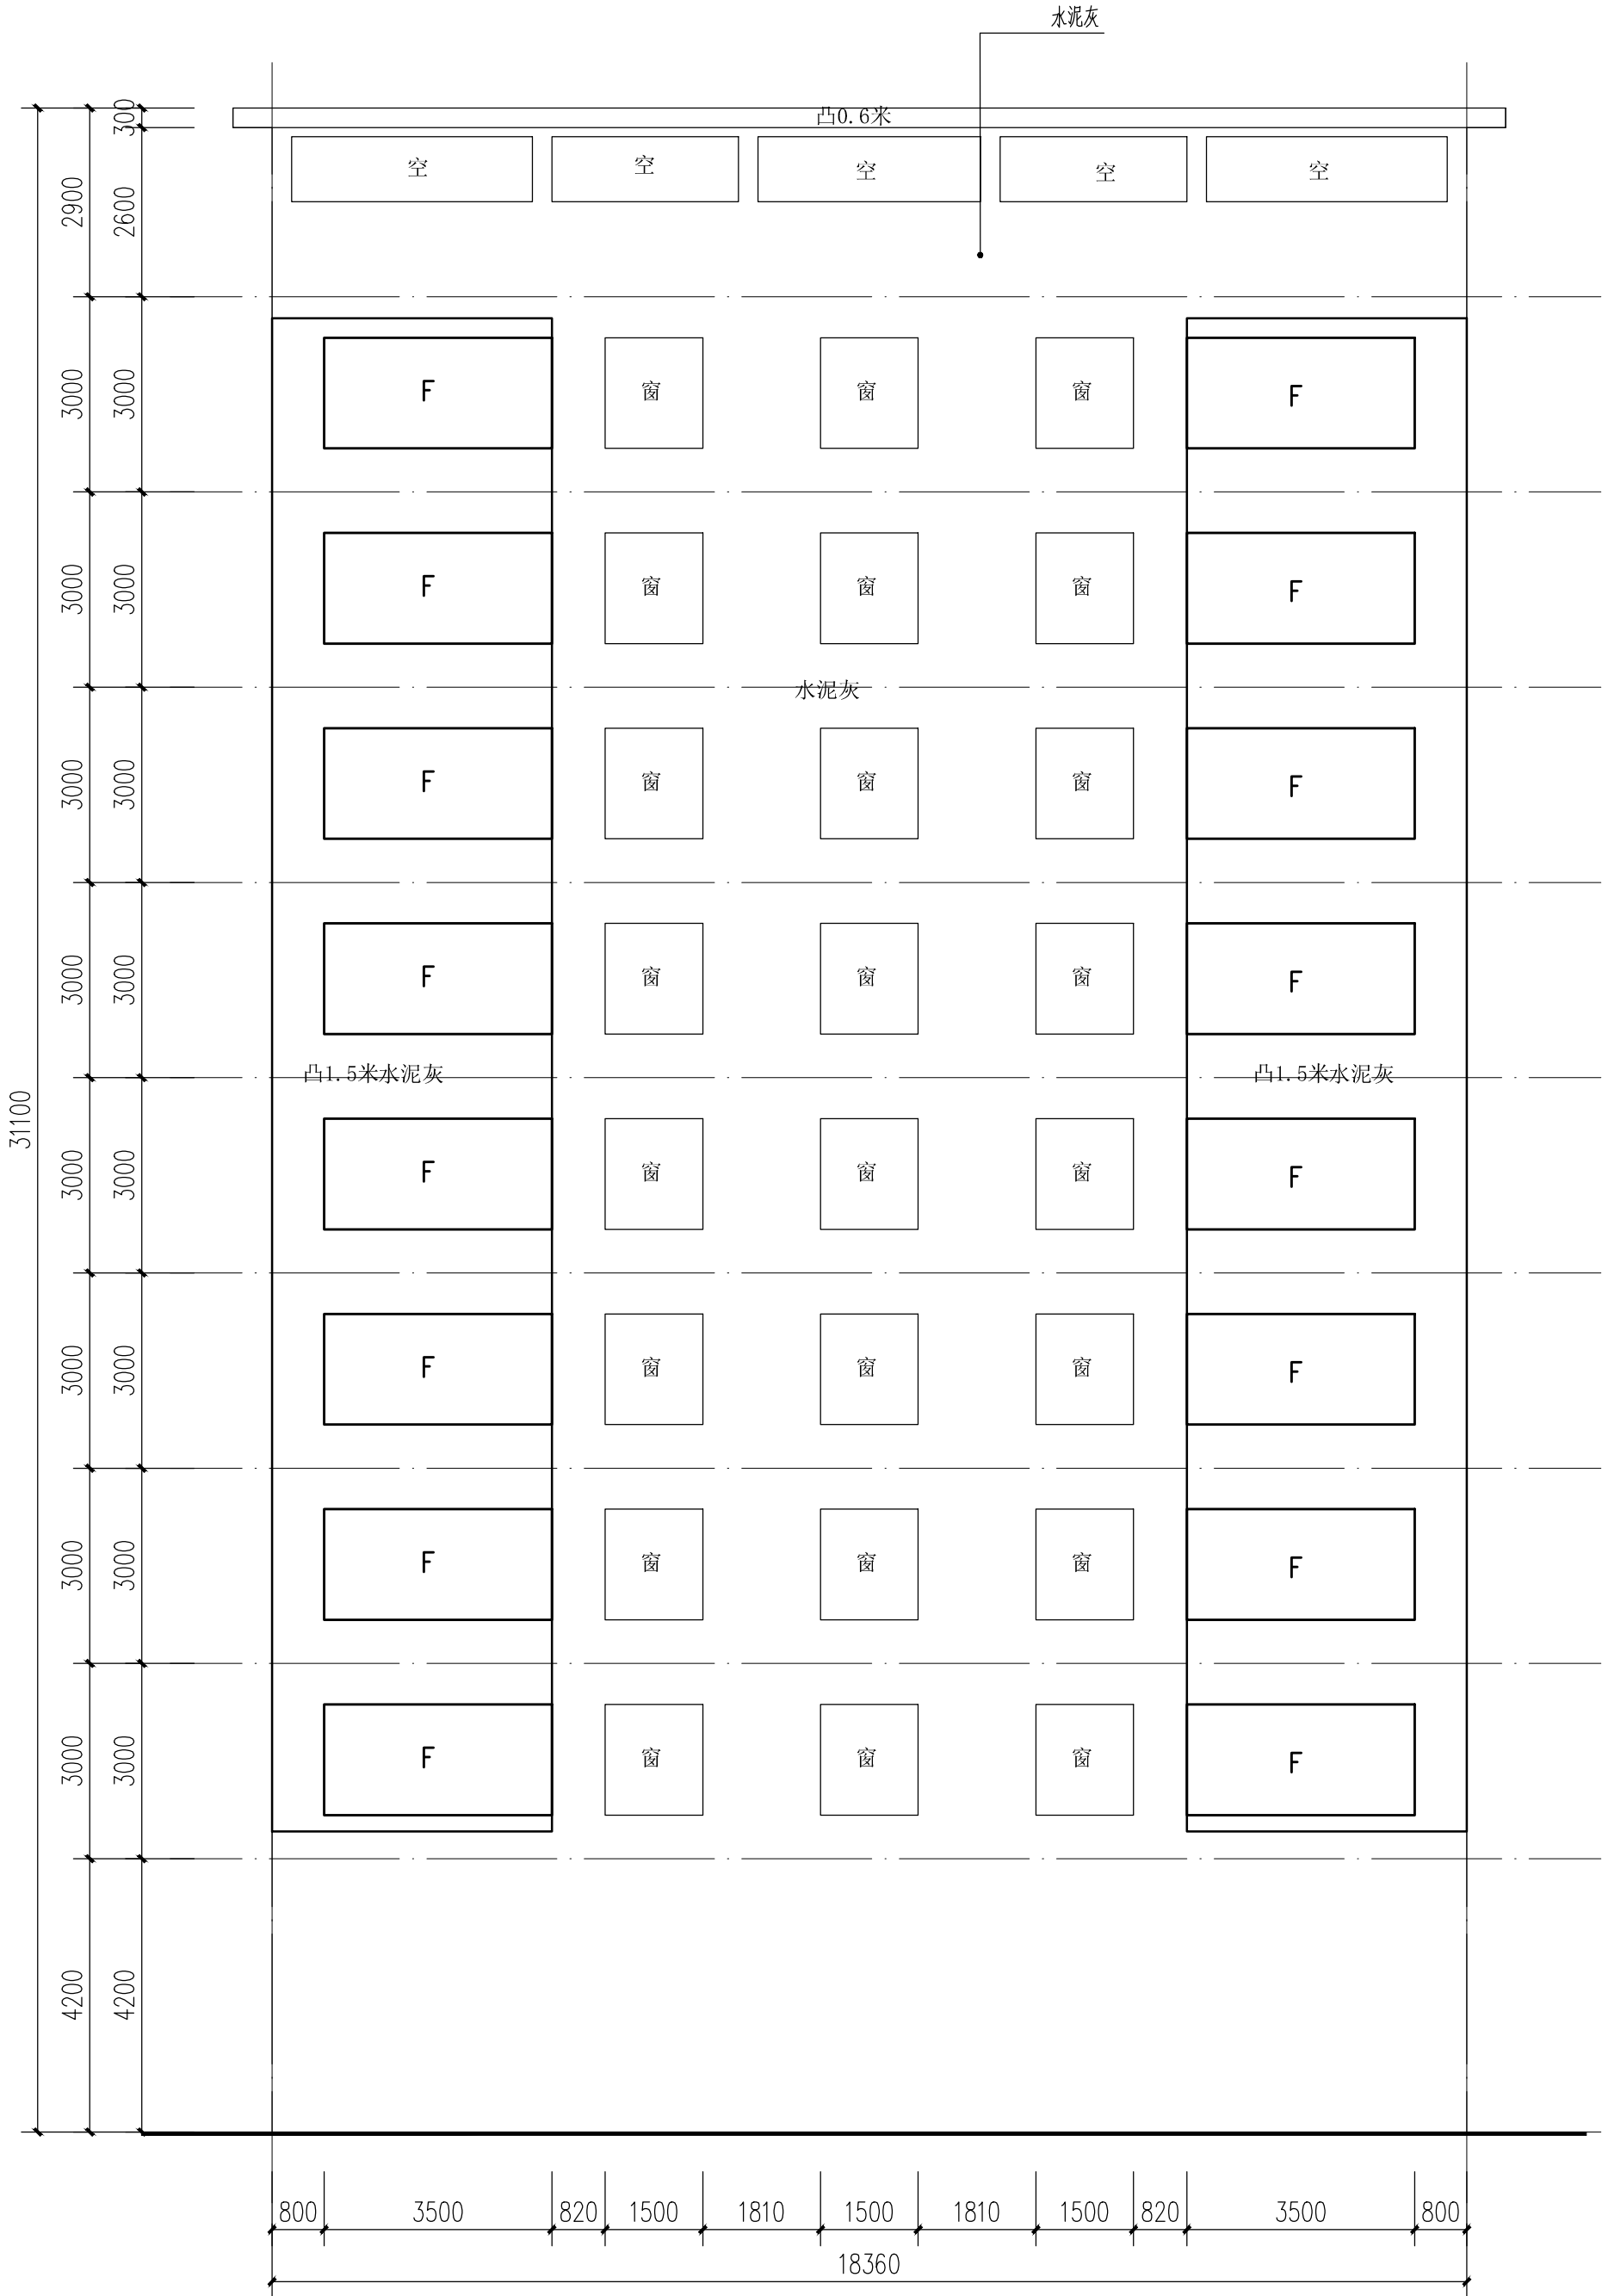
西堤北路13号-5 现状立面图

根据勘测结果显示,存在空鼓现象的区域占总面积的10%,而其余90%的外墙面结构完整,未出现空鼓问题,对空鼓部分铲除修复后,进行外墙整体翻新,构造做法详见2。

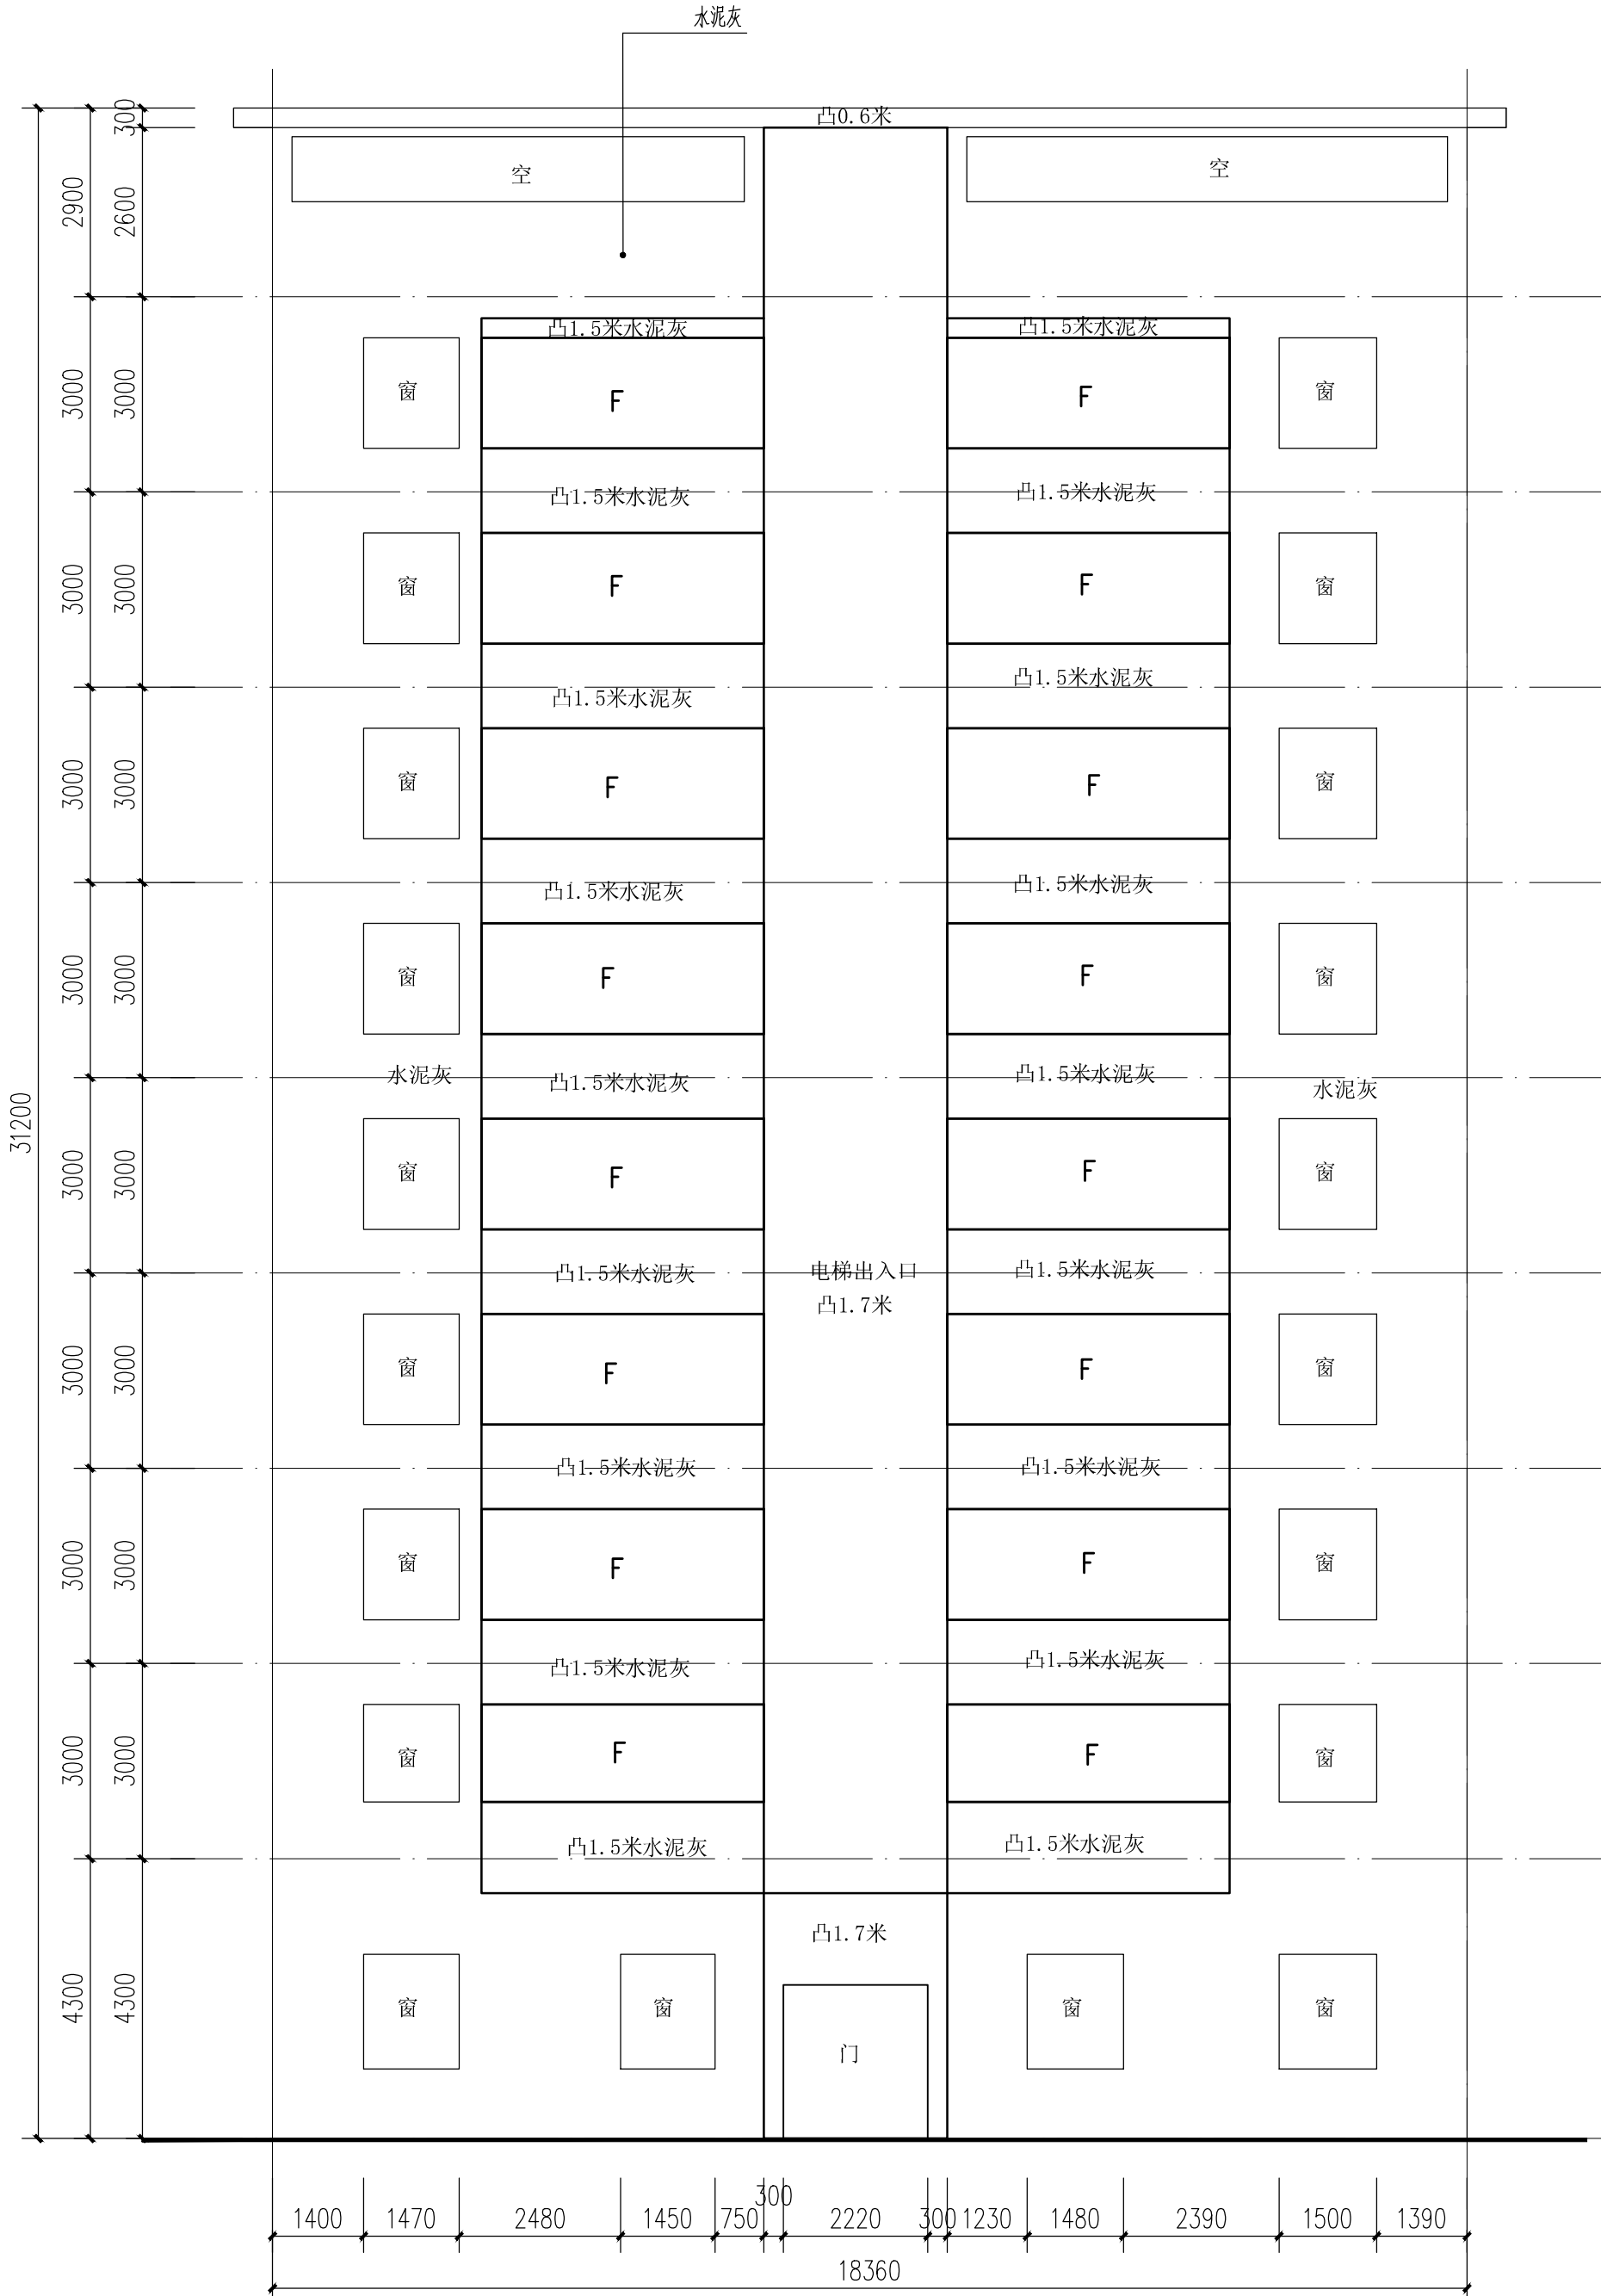
西堤北路13号-6 现状立面图

根据勘测结果显示,存在空鼓现象的区域占总面积的10%,而其余90%的外墙面结构完整,未出现空鼓问题,对空鼓部分铲除修复后,进行外墙整体翻新,构造做法详见2。
