| 工 程 名 称<br>PROJECT | 浈江区2026年城镇老旧小区改造项目 | | |
| 子 项 名 称<br>SUB-TITLE | 西堤北路1号、西堤北路2号 | | |
| 图 名<br>TITLE | 西堤北路1号现状立面图 | | |
| 日 期<br>DATE | 2026.08 | 图 号<br>DWG. NO. | JZ-05-1 |

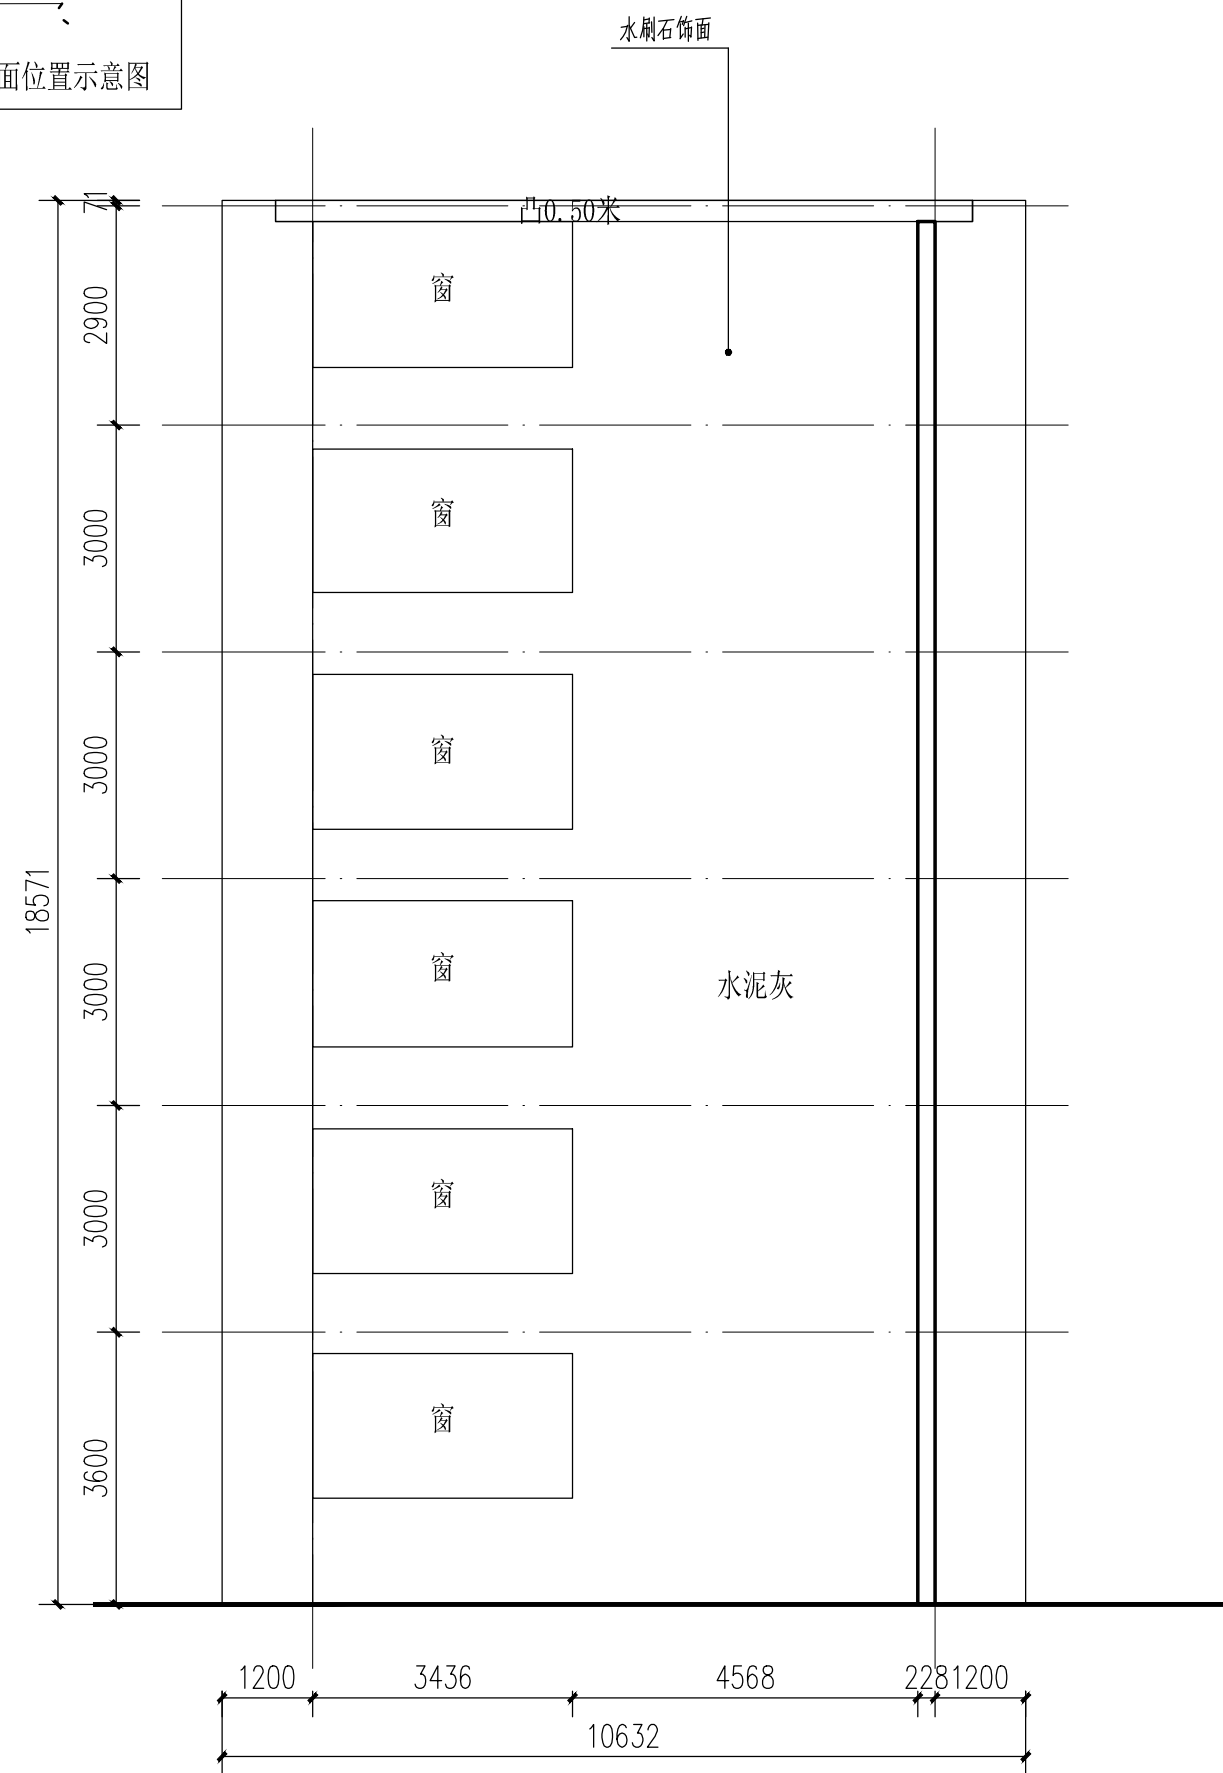
西堤北1号现状立面图一 1:100

根据勘测结果显示,存在空鼓现象的区域占总面积的10%,而其余90%的外墙面结构完整,未出现空鼓问题;对空鼓部分铲除修复后,进行外墙整体翻新,构造做法详外2。

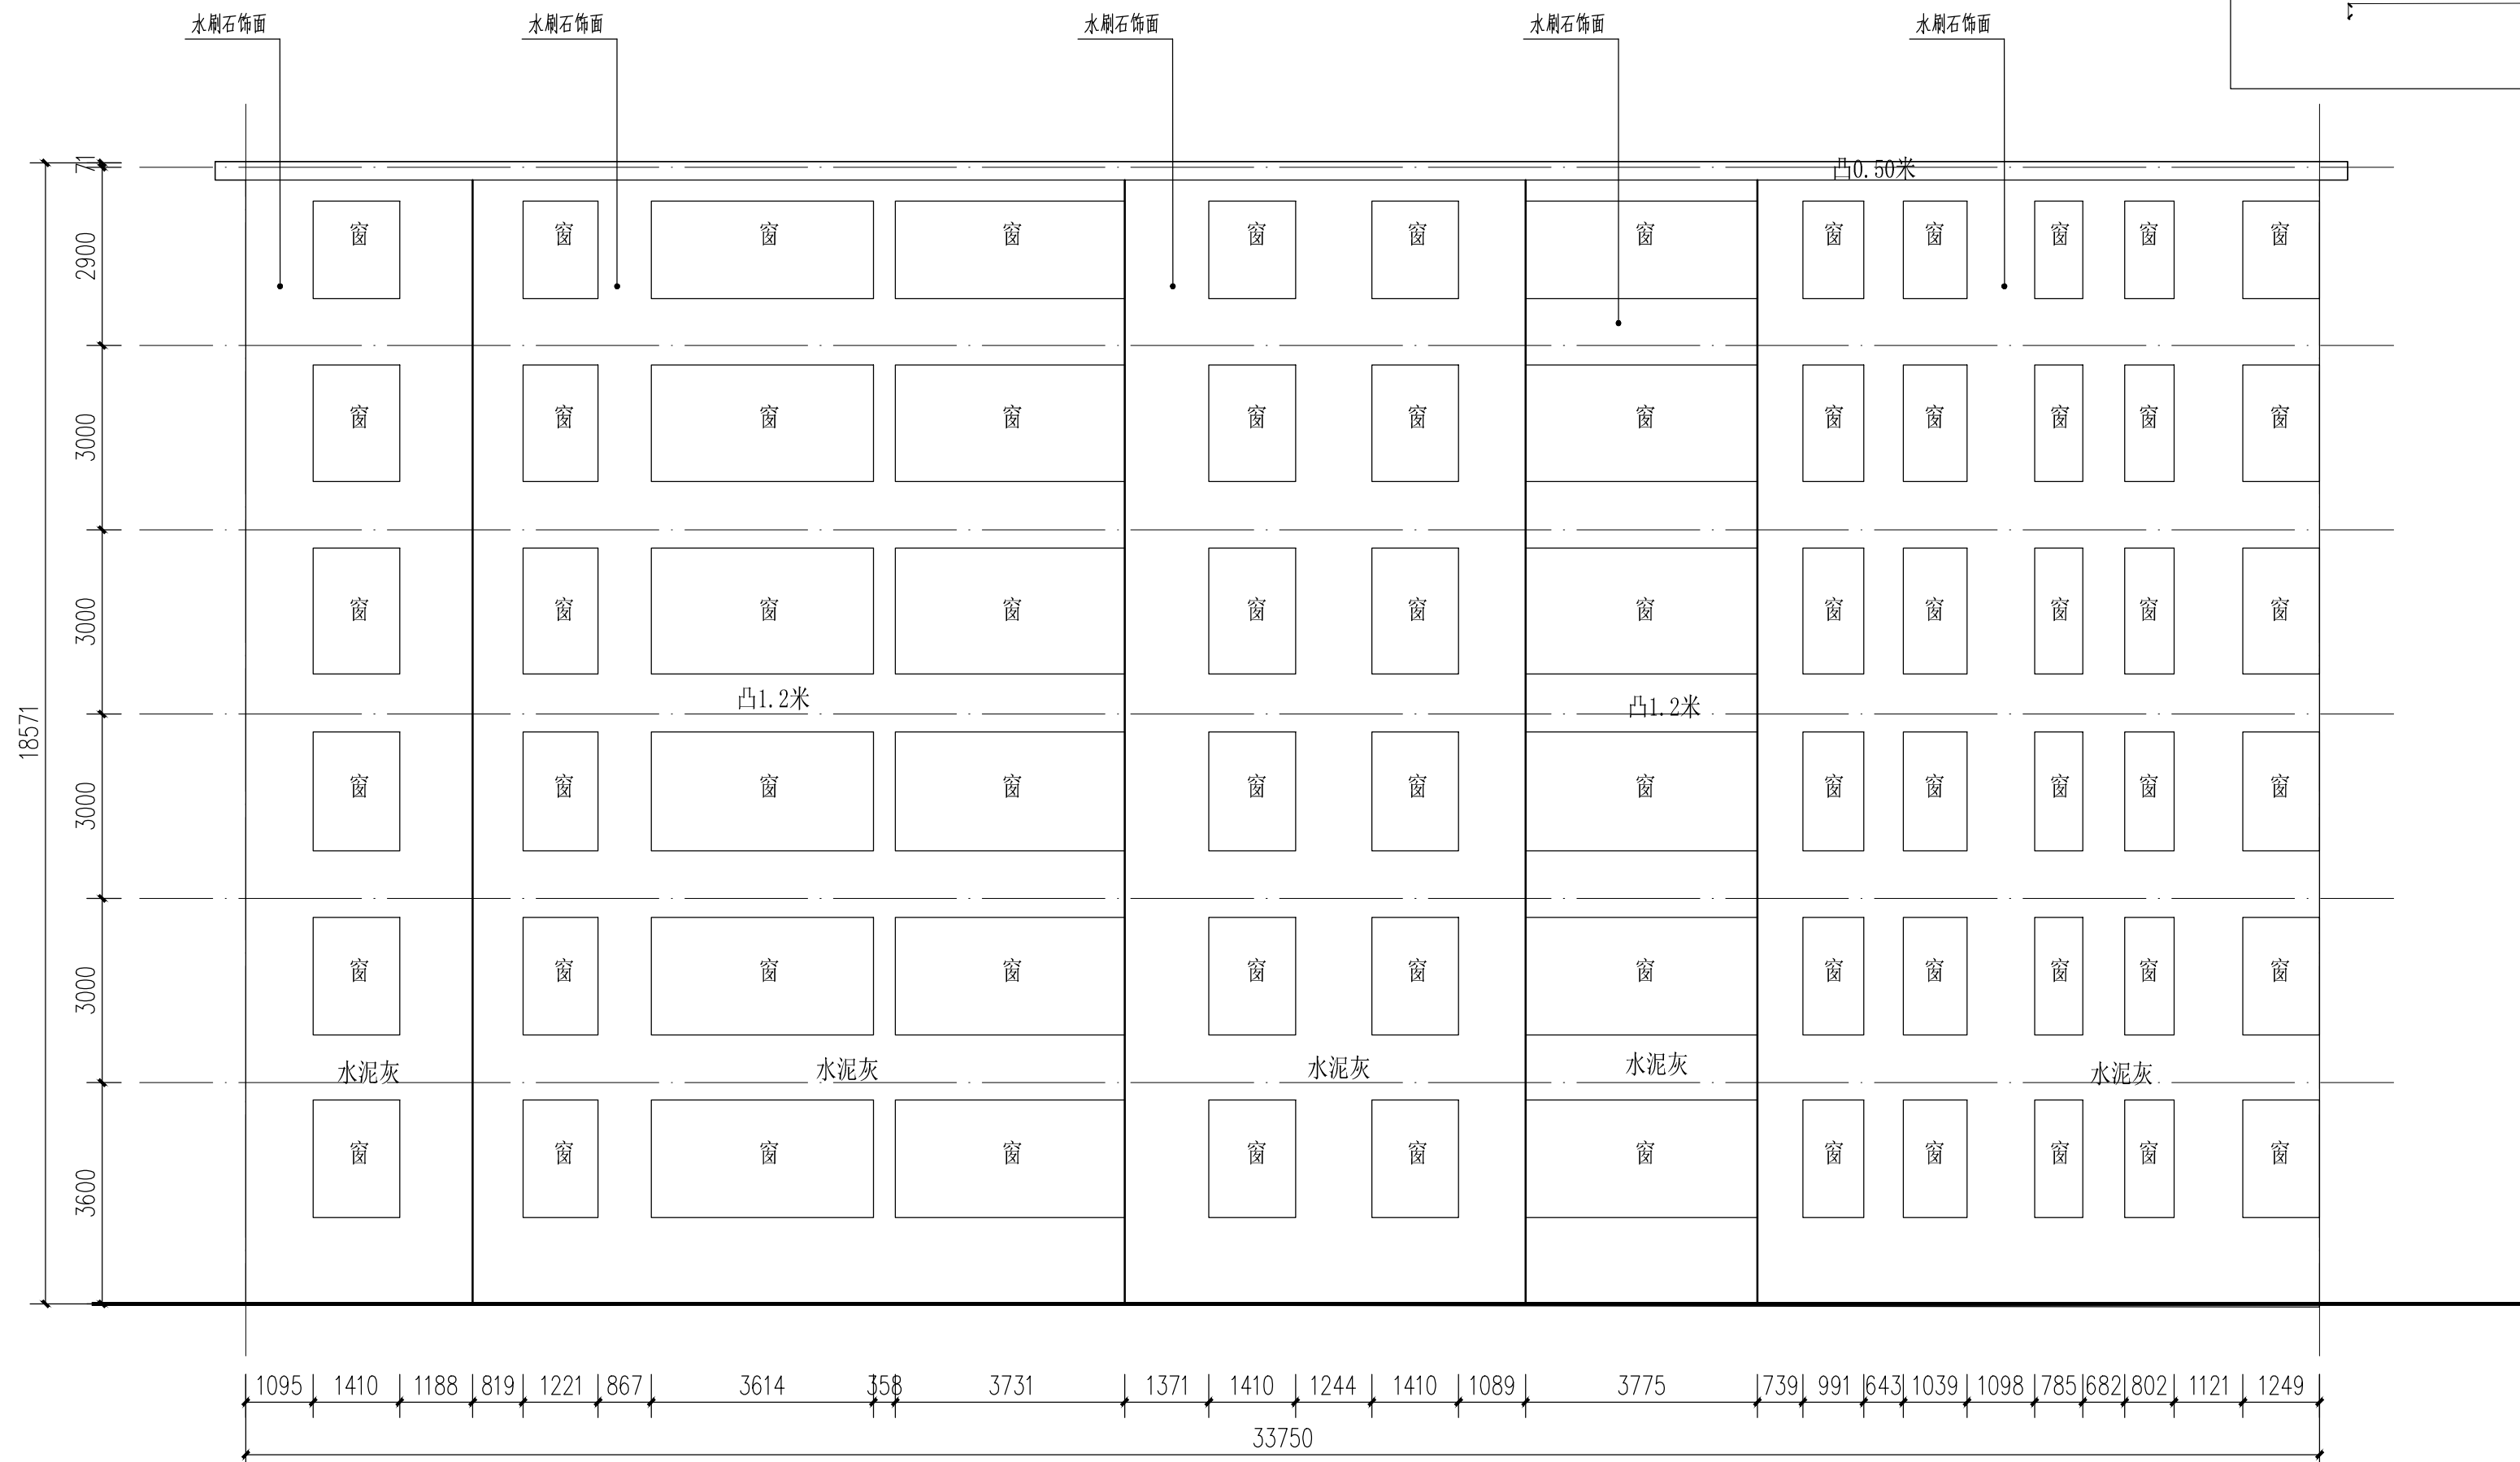
西堤北1号现状立面图二 1:100

根据勘测结果显示,存在空鼓现象的区域占总面积的10%,而其余90%的外墙面结构完整,未出现空鼓问题;对空鼓部分铲除修复后,进行外墙整体翻新,构造做法详外2。

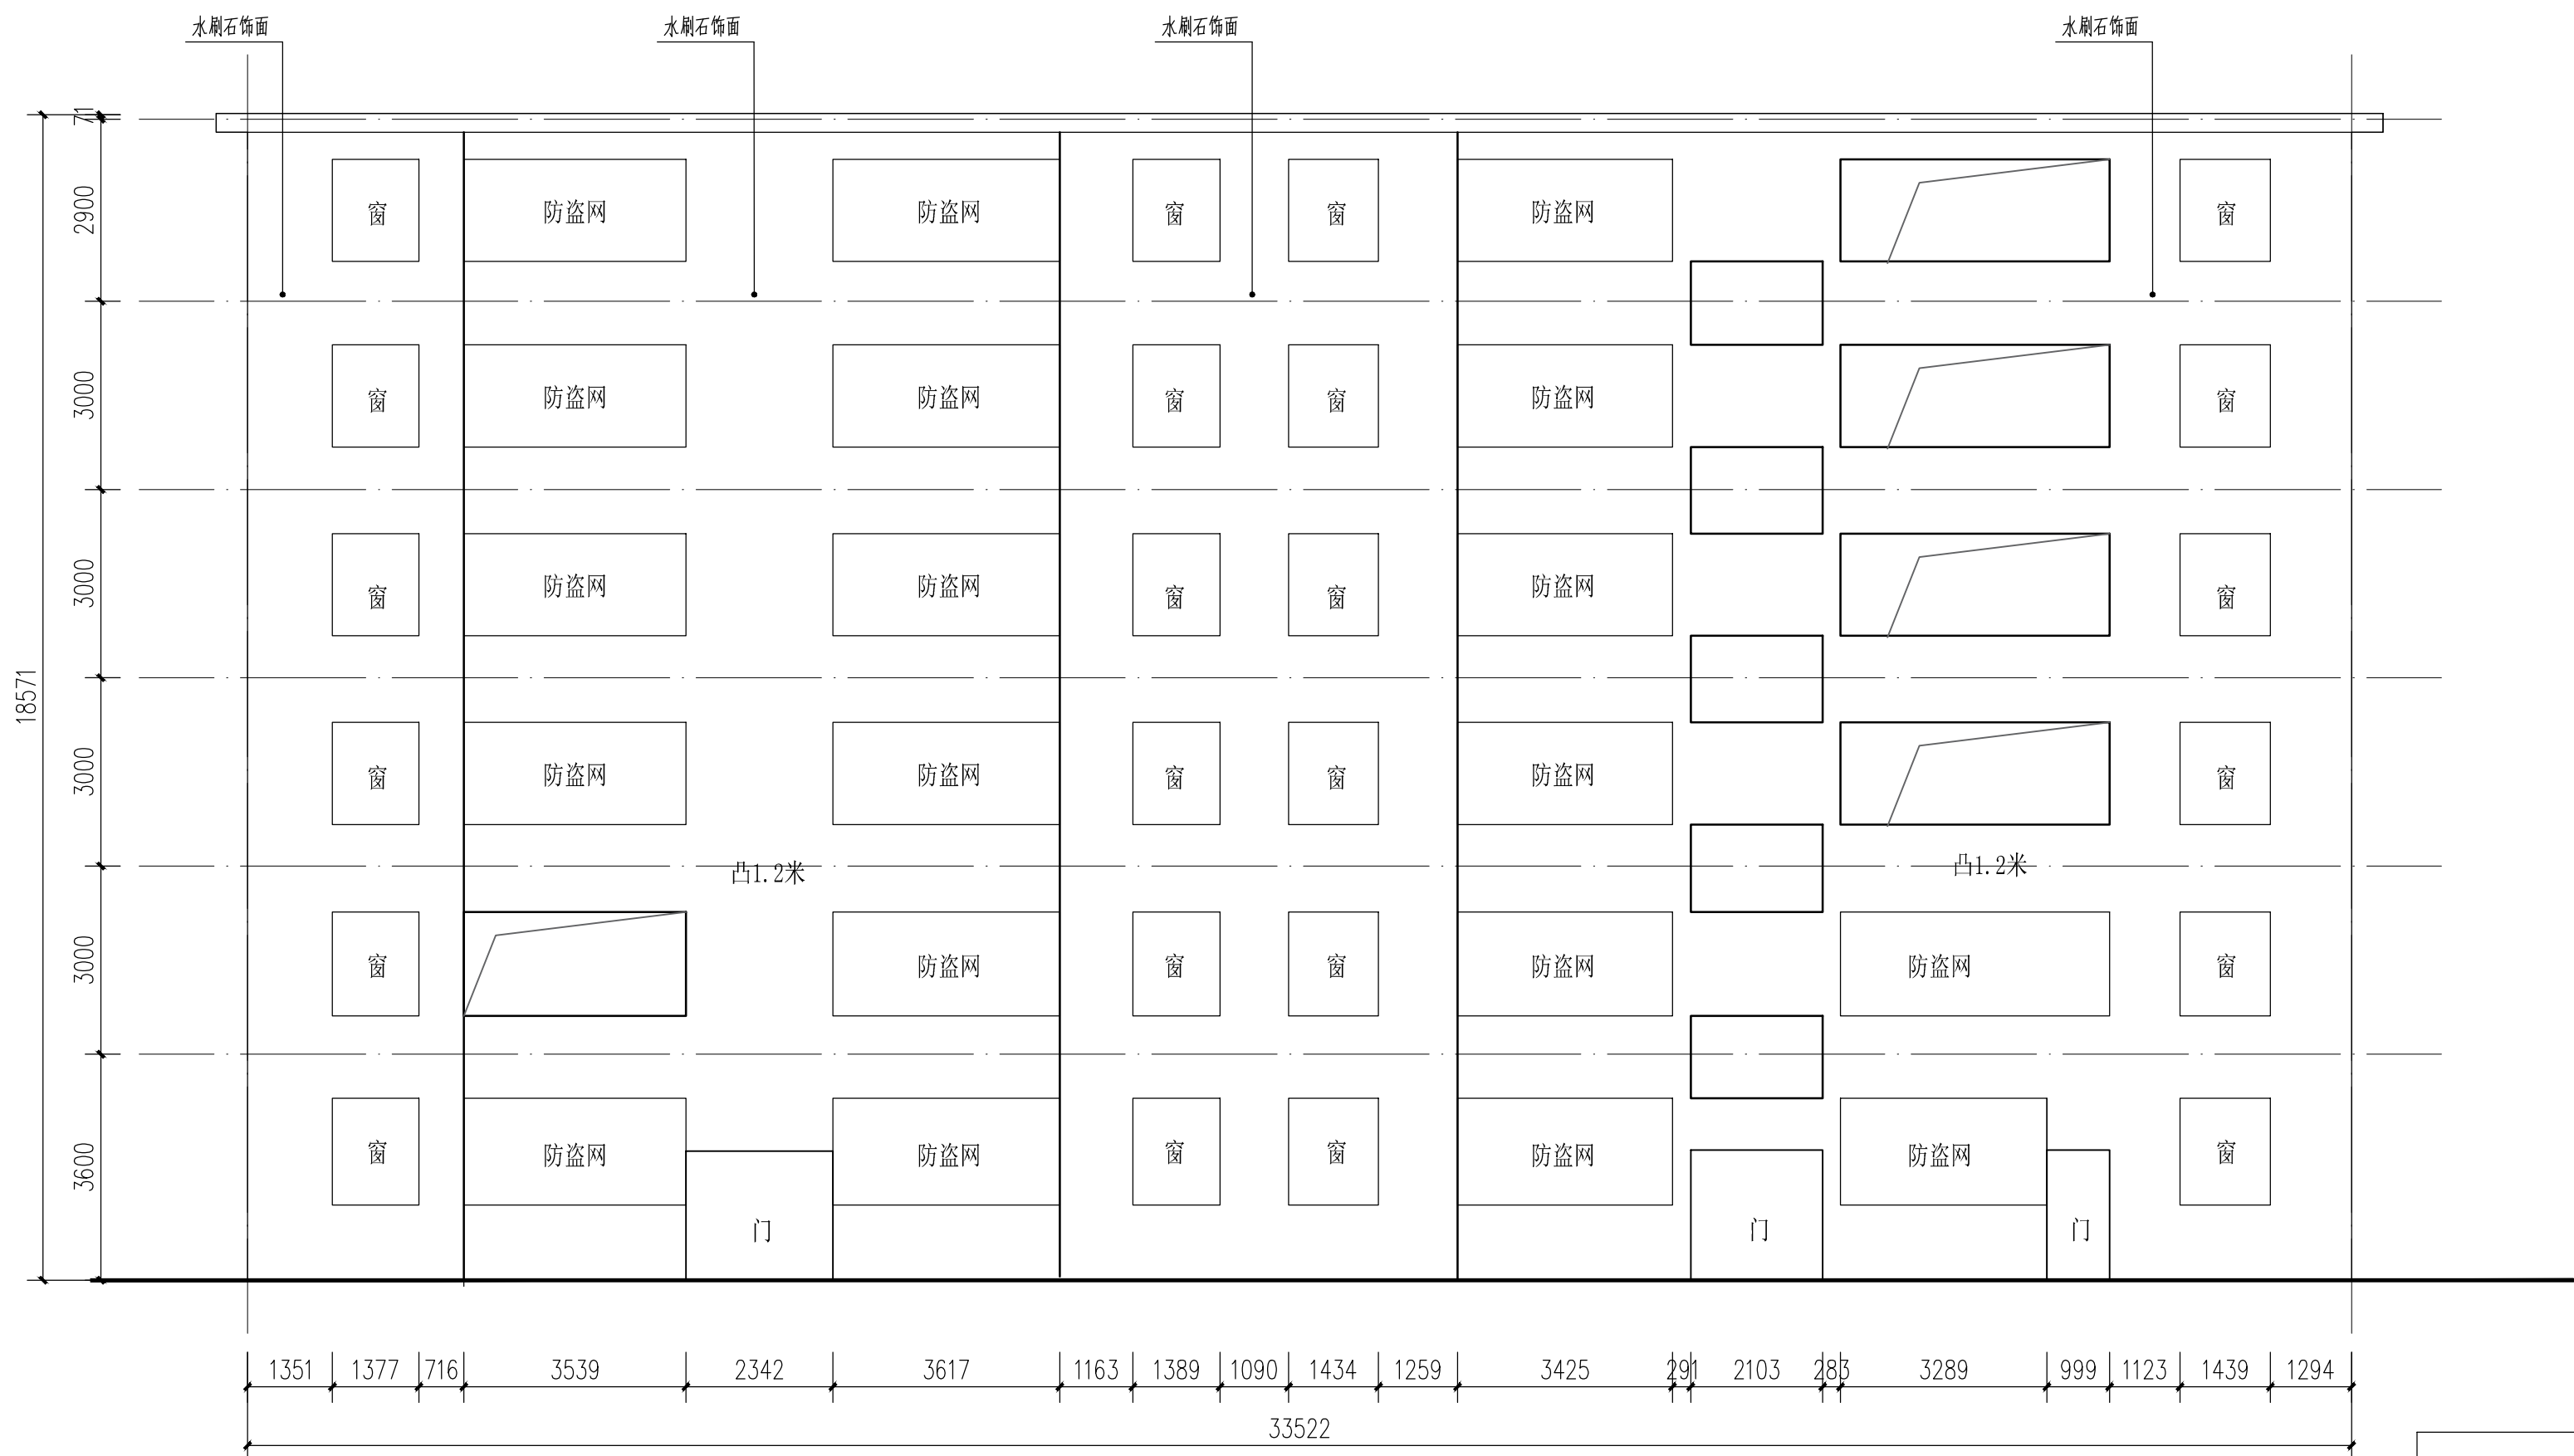
西堤北1号现状立面图三 1:100

根据勘测结果显示,存在空鼓现象的区域占总面积的10%,而其余90%的外墙面结构完整,未出现空鼓问题;对空鼓部分铲除修复后,进行外墙整体翻新,构造做法详外2。
