| 工 程 名 称<br>PROJECT | 浈江区2026年城镇老旧小区改造项目 | | |
| 子 项 名 称<br>SUB-TITLE | 西堤北路1号、西堤北路2号 | | |
| 图 名<br>TITLE | 西堤北路2号现状立面图 | | |
| 日 期<br>DATE | 2026.08 | 图 号<br>DWG. NO. | JZ-05-5 |

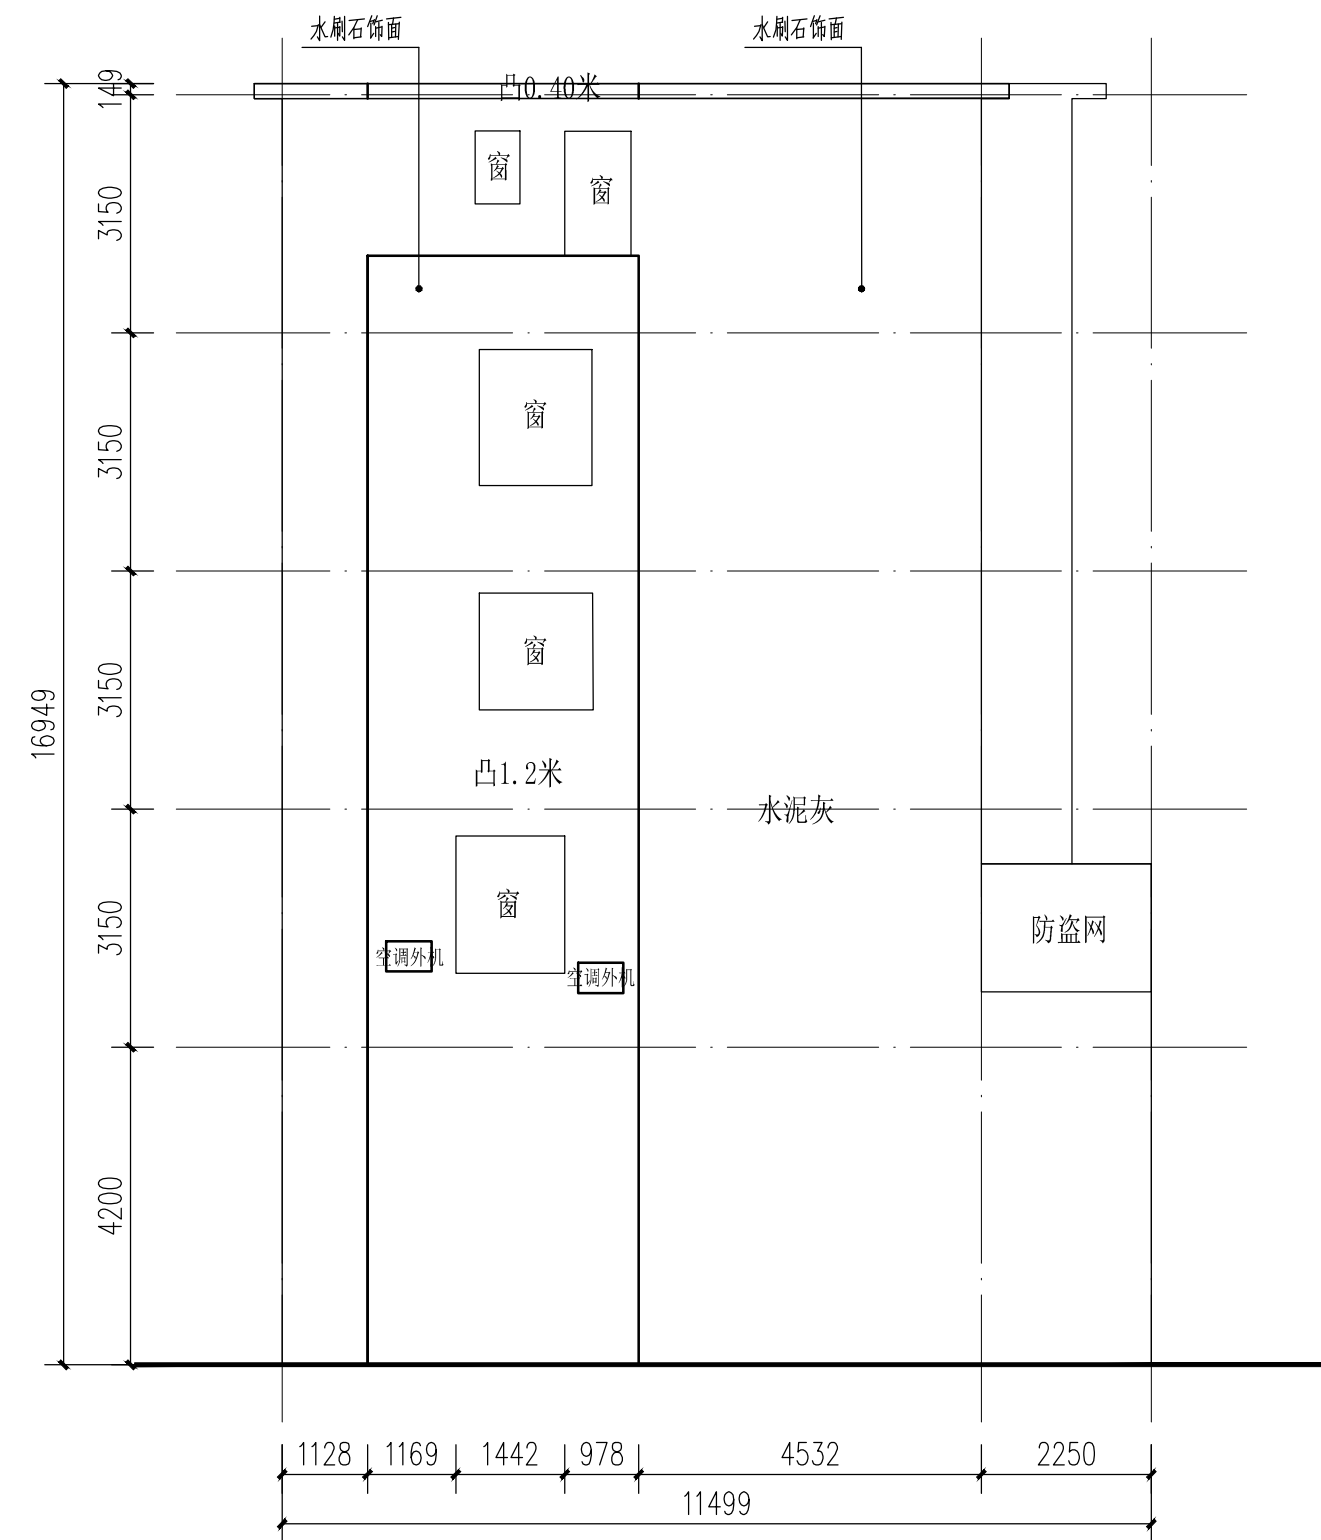
西堤北路2号现状立面图一 1:100

根据勘测结果显示,存在空鼓现象的区域占总面积的10%,而其余90%的外墙面结构完整,未出现空鼓问题;对空鼓部分铲除修复后,进行外墙整体翻新,构造做法详外2。

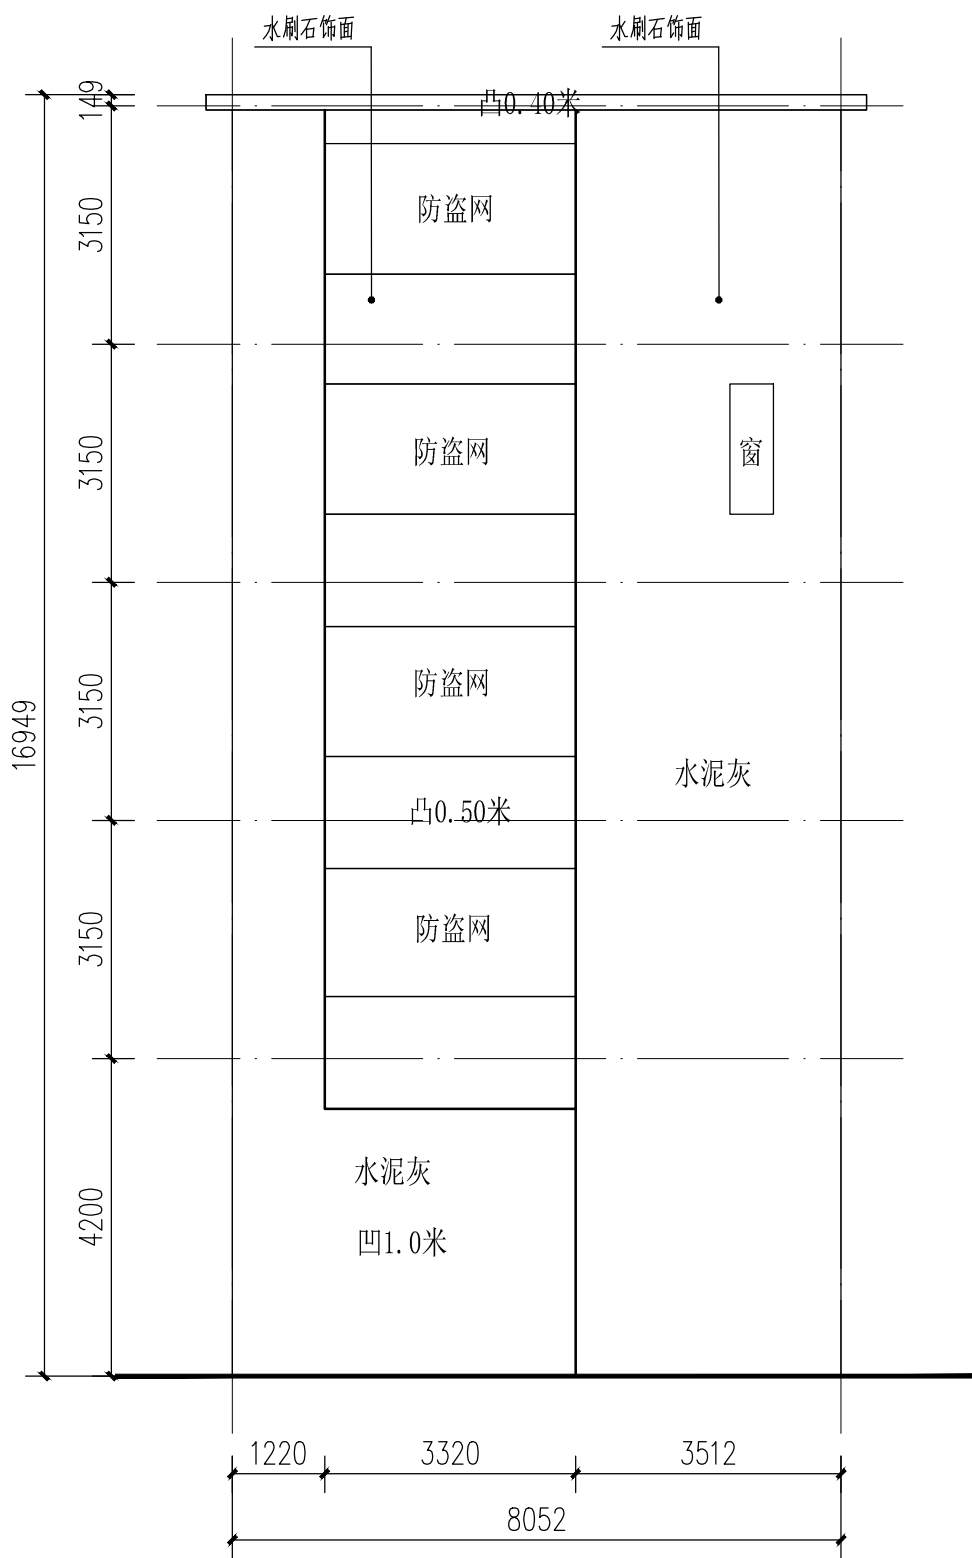
西堤北路2号现状立面图三 1:100

根据勘测结果显示,存在空鼓现象的区域占总面积的10%,而其余90%的外墙面结构完整,未出现空鼓问题;对空鼓部分铲除修复后,进行外墙整体翻新,构造做法详外2。

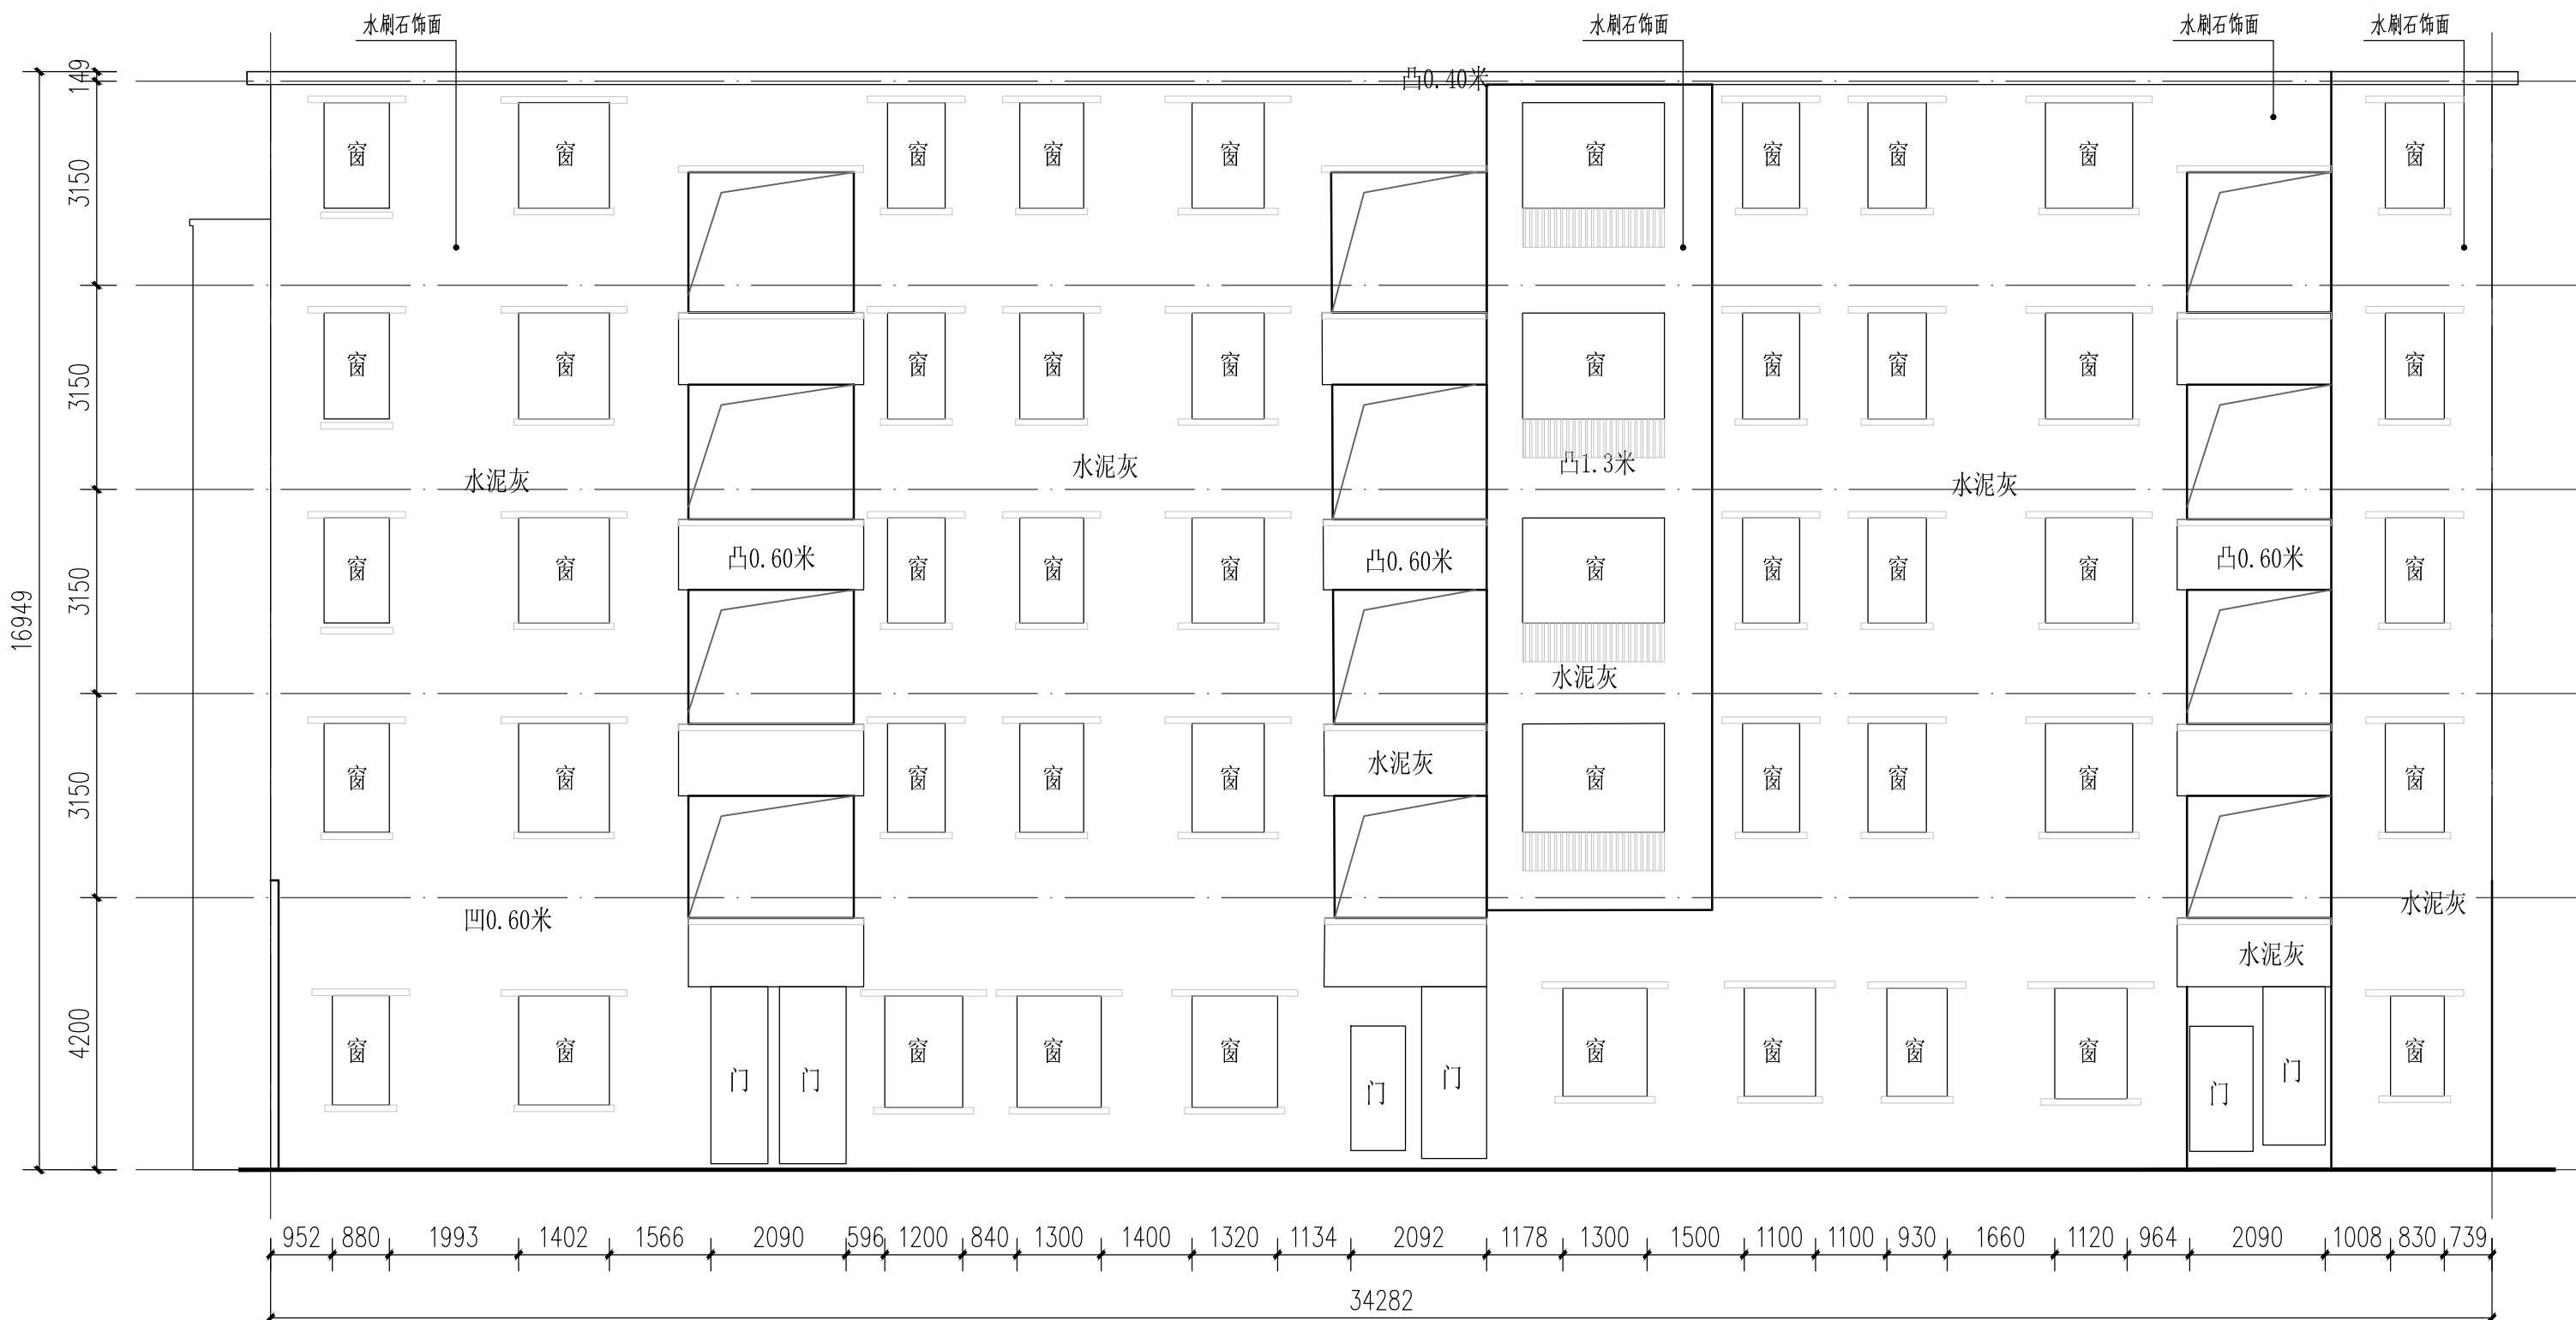
西堤北路2号现状立面图二 1:100

根据勘测结果显示,存在空鼓现象的区域占总面积的10%,而其余90%的外墙面结构完整,未出现空鼓问题;对空鼓部分铲除修复后,进行外墙整体翻新,构造做法详外2。

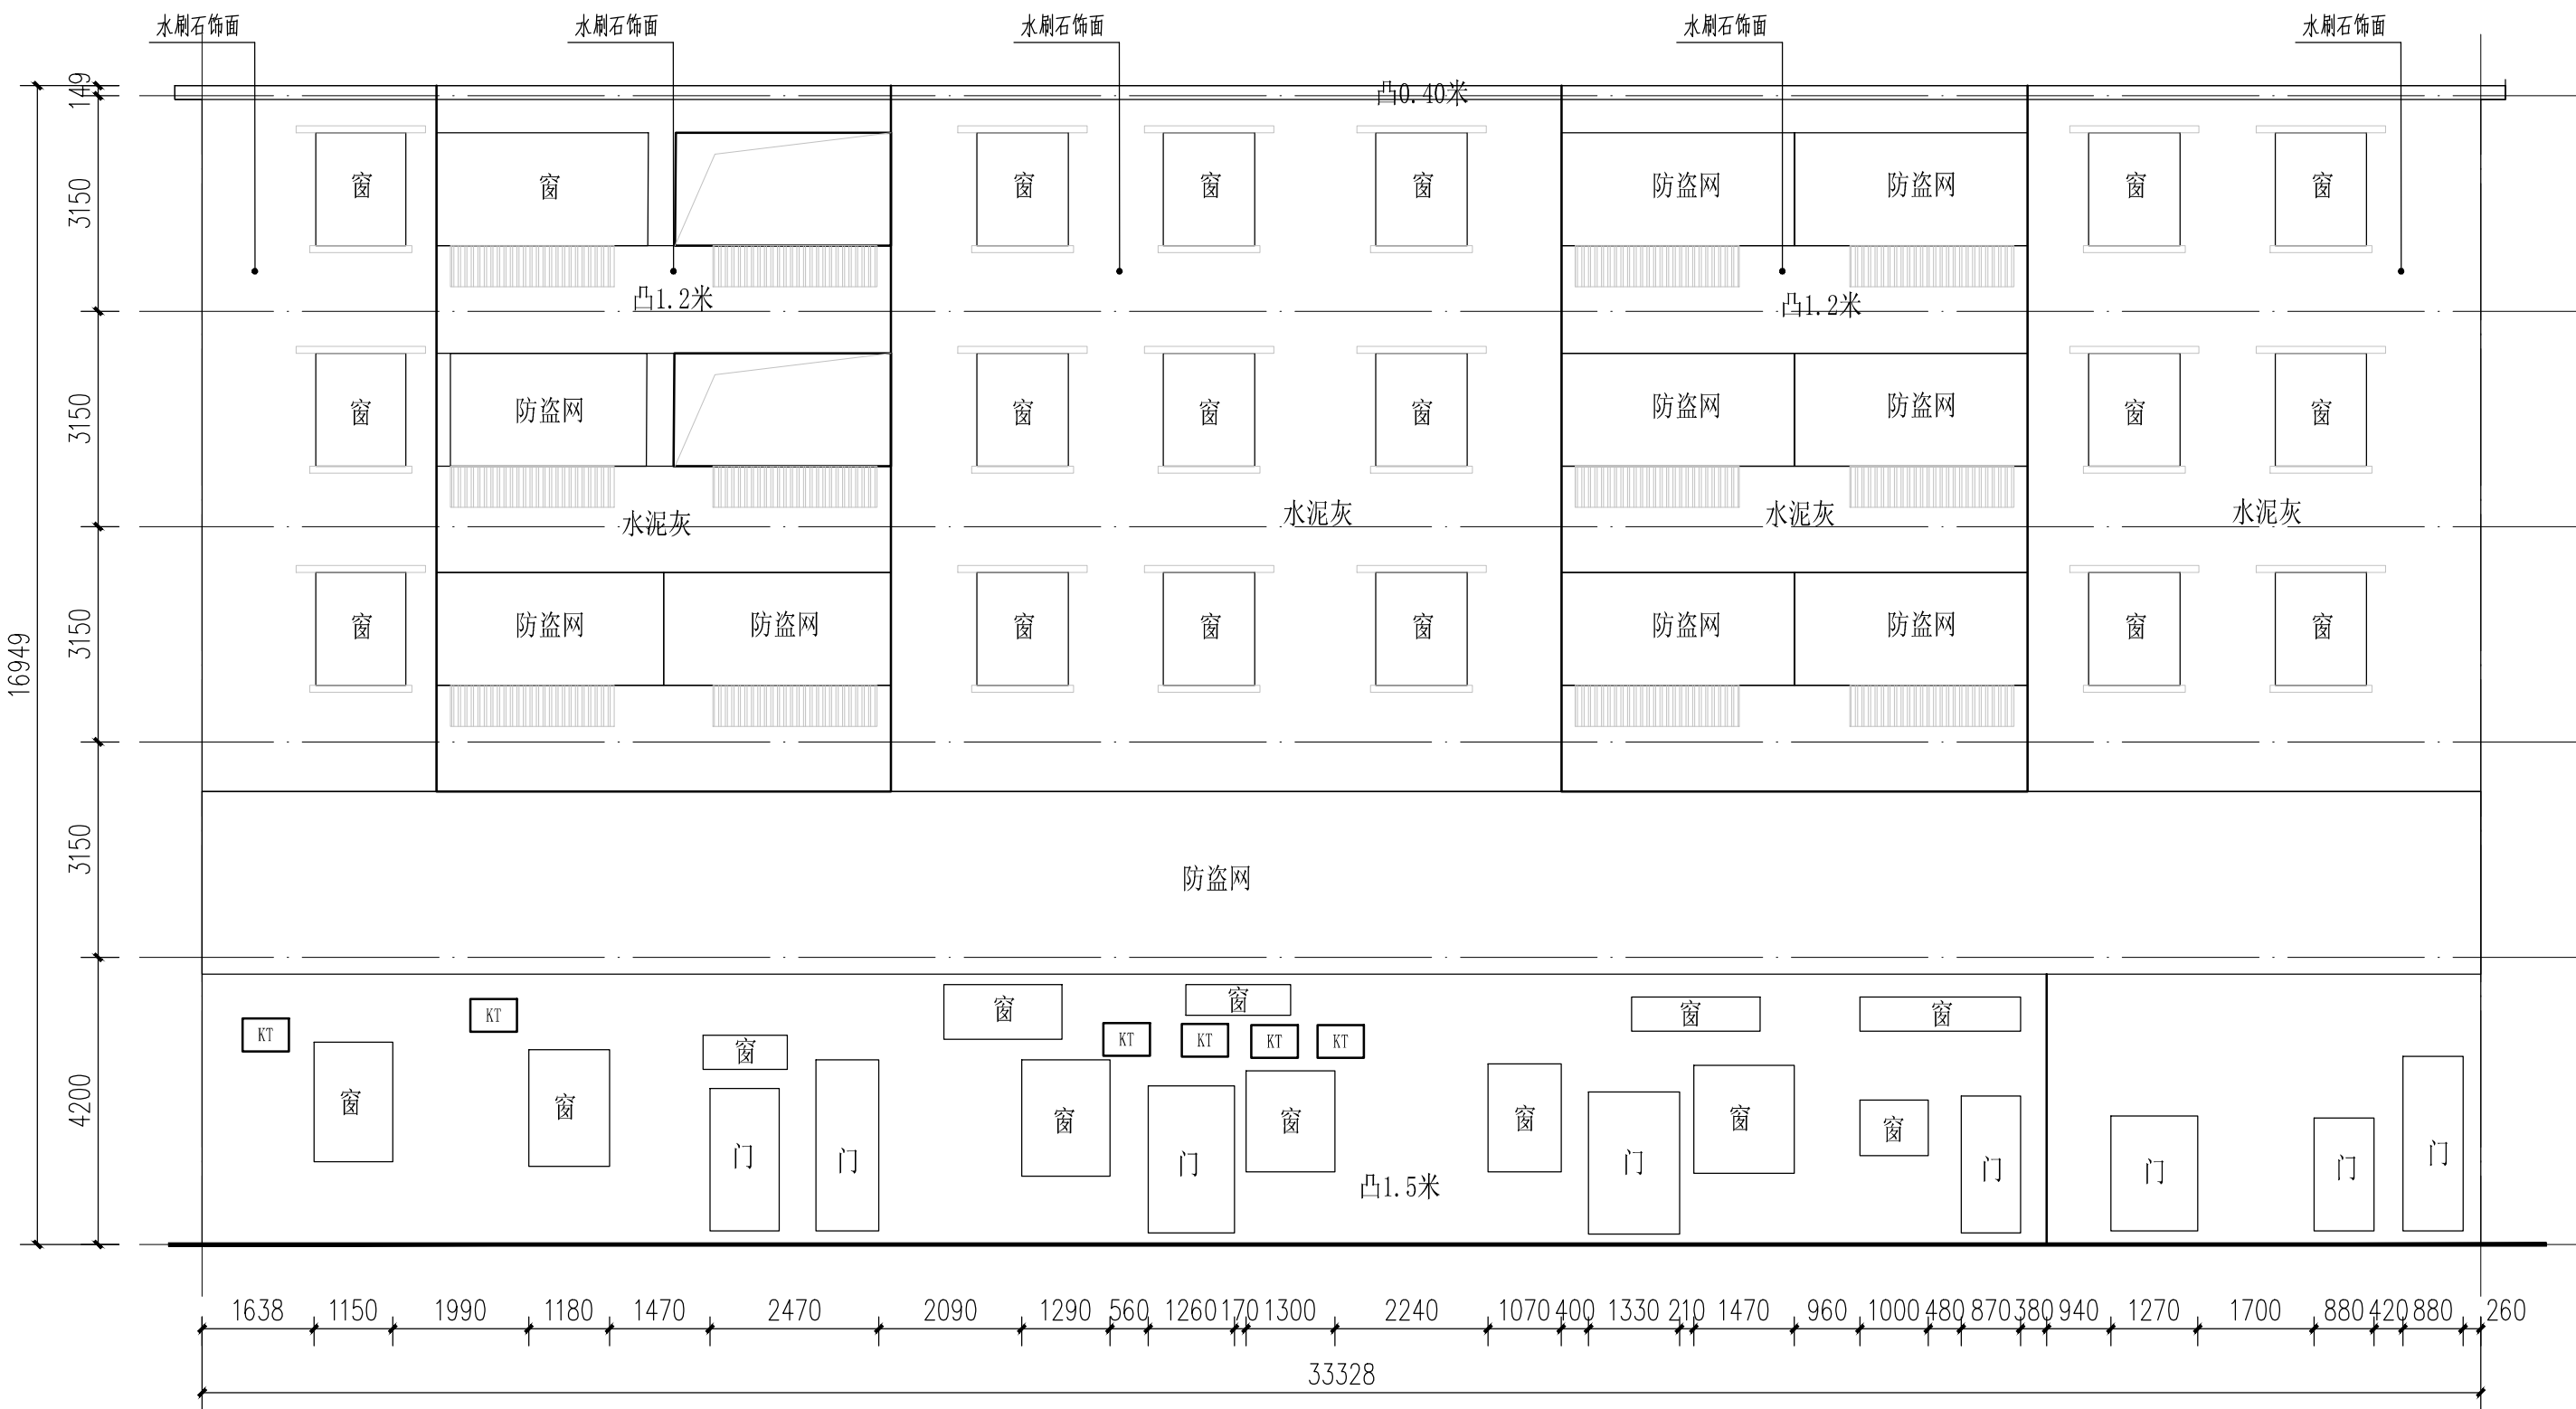
西堤北路2号现状立面图四 1:100

根据勘测结果显示,存在空鼓现象的区域占总面积的10%,而其余90%的外墙面结构完整,未出现空鼓问题;对空鼓部分铲除修复后,进行外墙整体翻新,构造做法详外2。
