| 工 程<br>名 称<br>PROJECT | 浈江区2026年城镇老旧小区<br>改造项目 | | |
| 子 项<br>名 称<br>SUB-TITLE | 风采路112号 | | |
| 图 名<br>TITLE | 风采路112号现状立面图 | | |

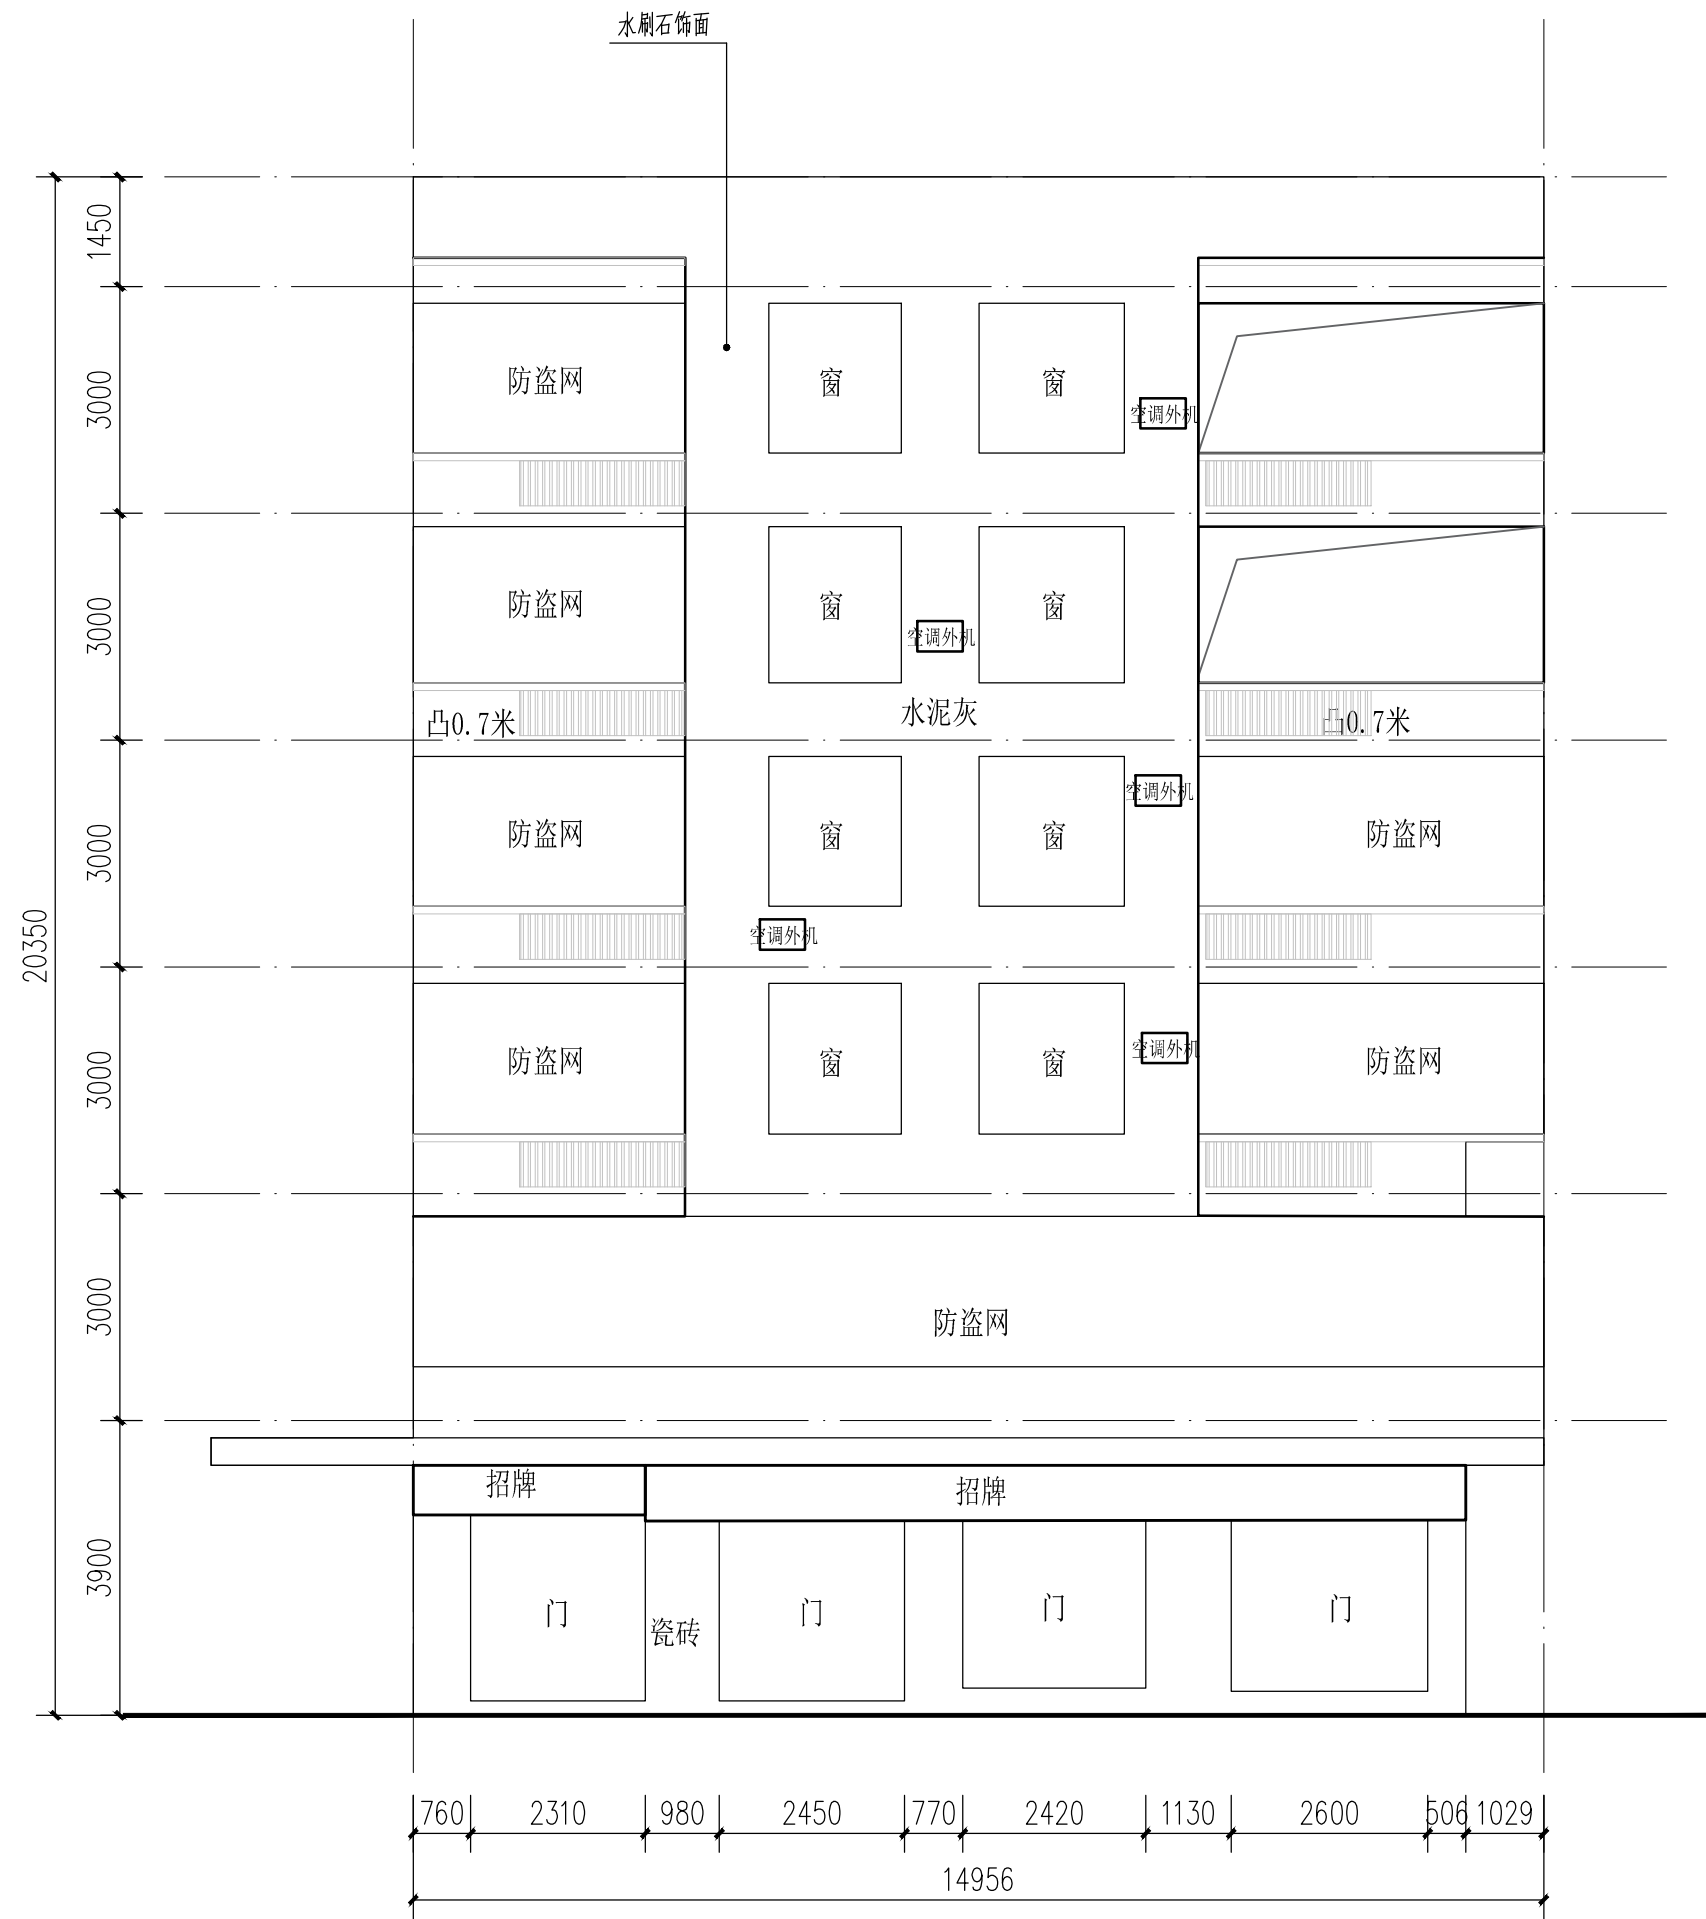
风采路112号现状立面图一 1:100

根据勘测结果显示,存在空鼓现象的区域占总面积的10%,而其余90%的外墙面结构完整,未出现空鼓问题;对空鼓部分铲除修复后,进行外墙整体翻新,构造做法详外2。

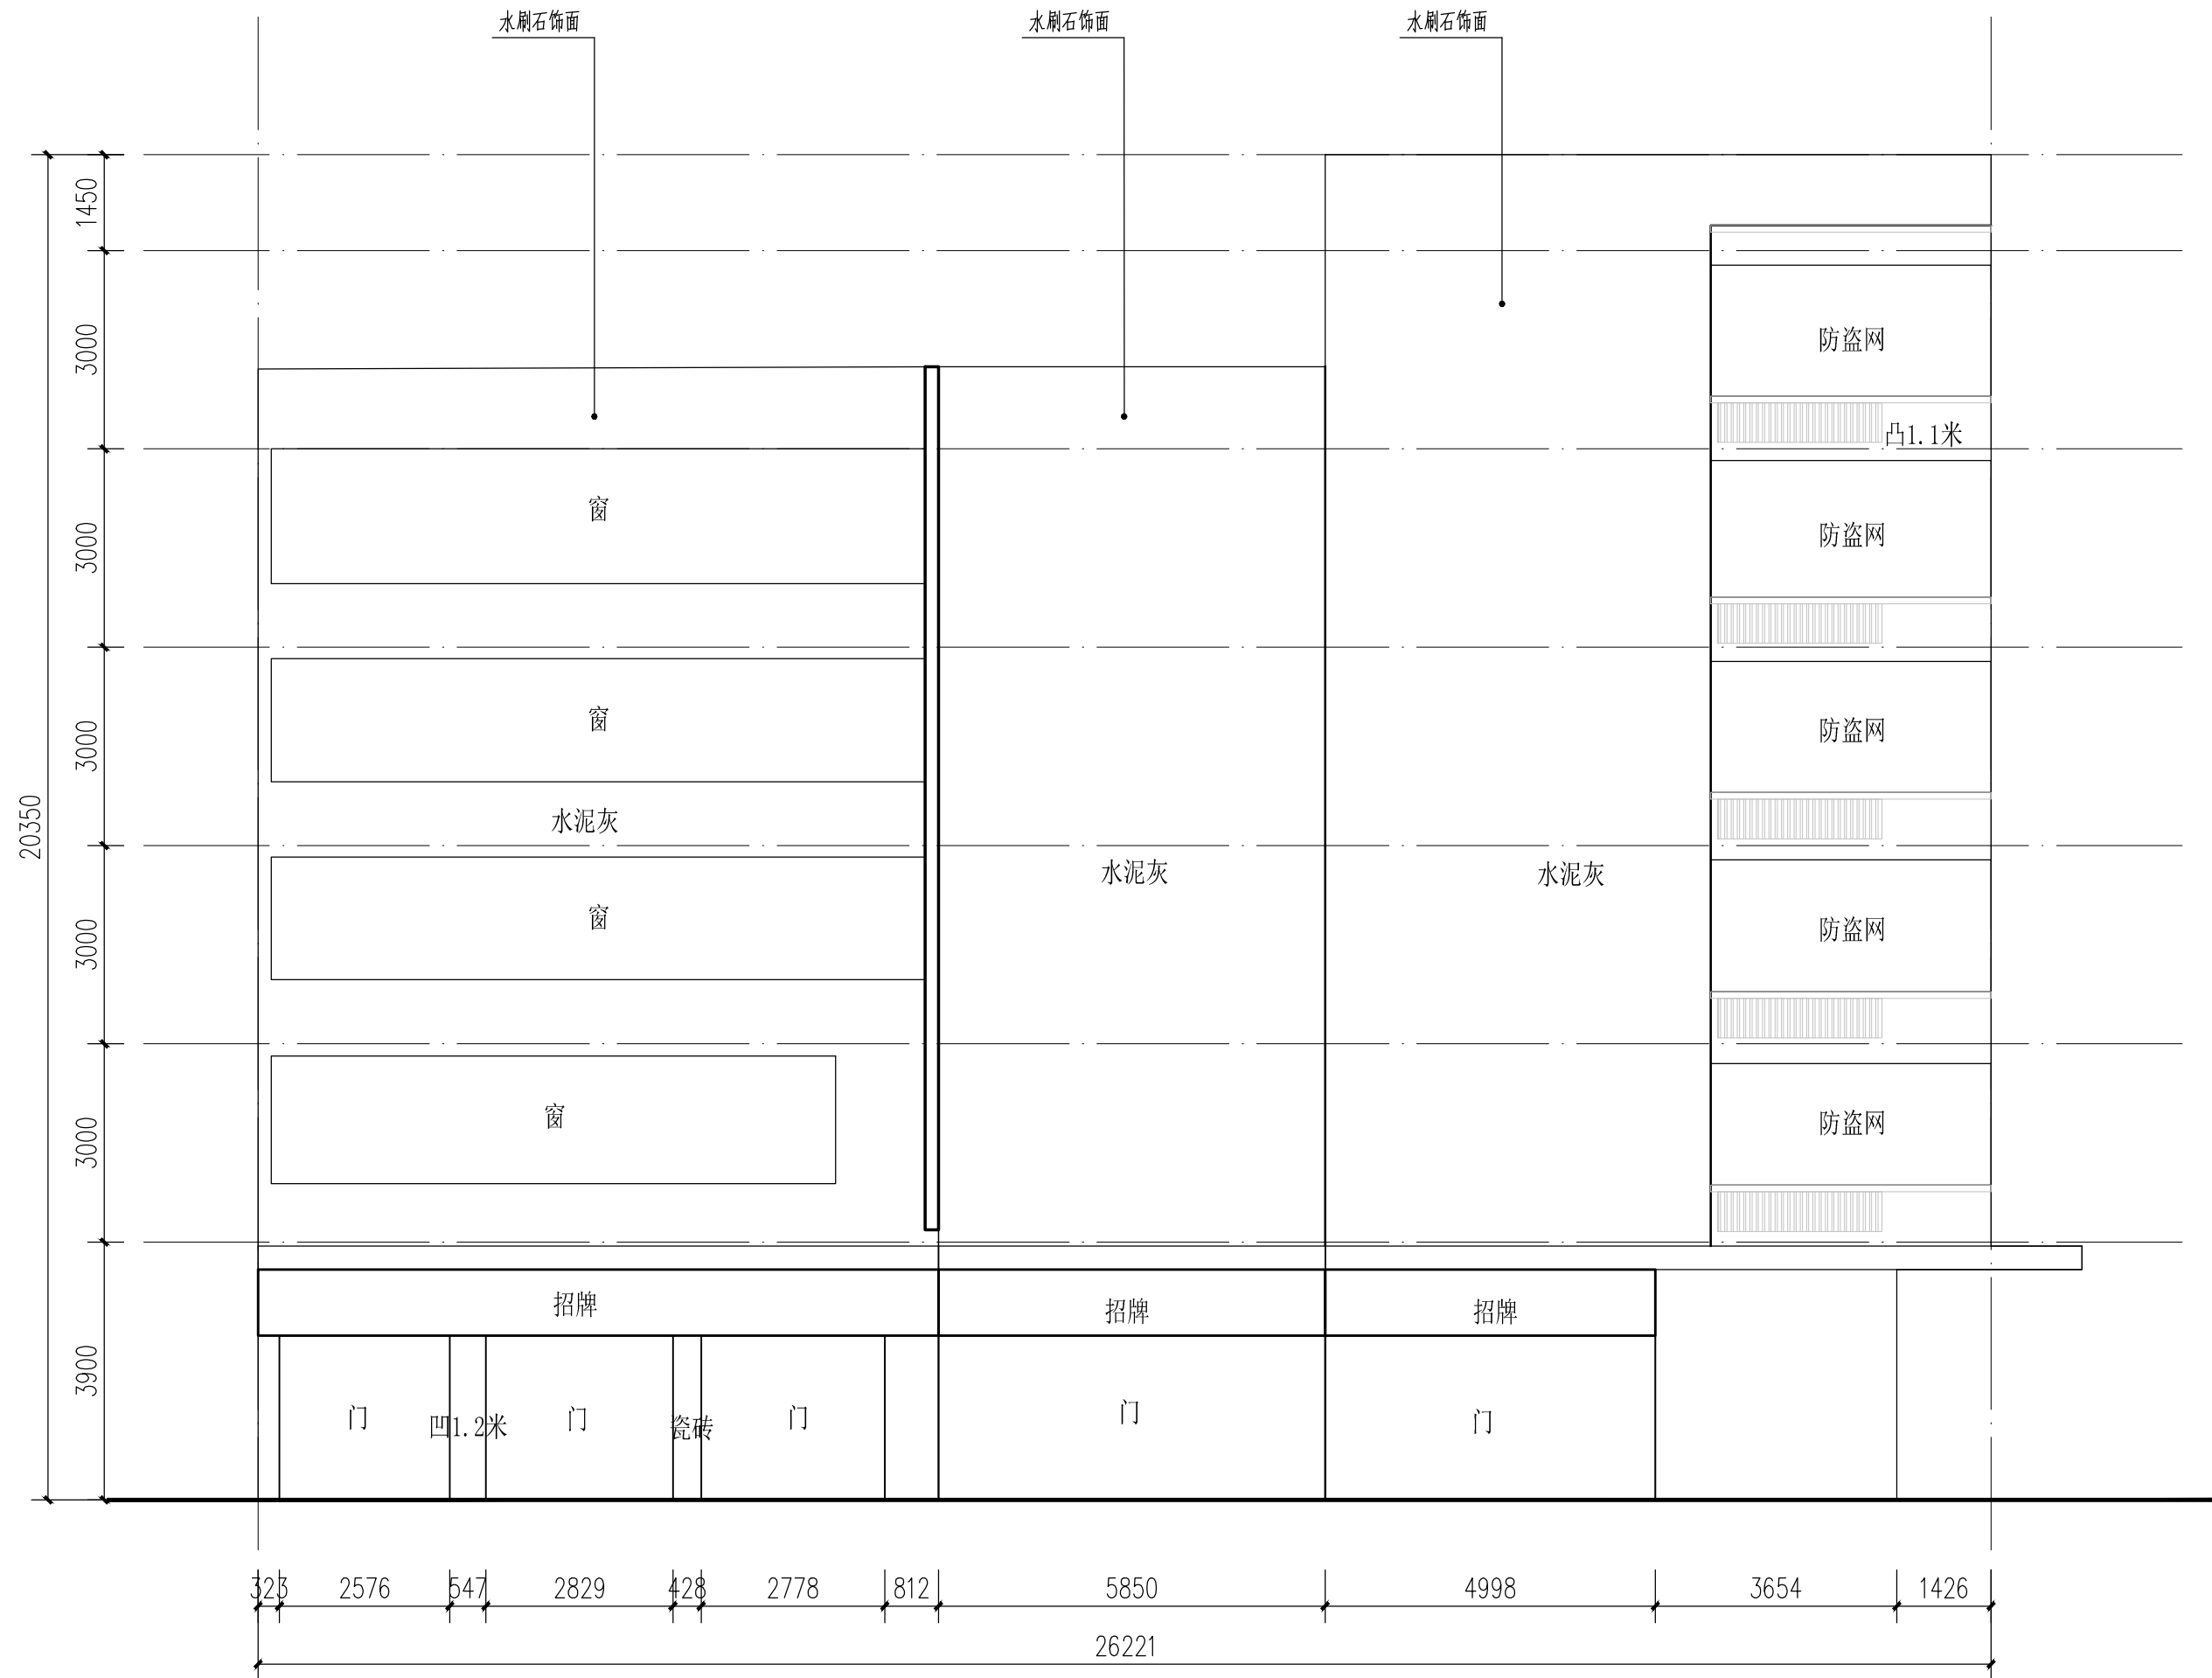
风采路112号现状立面图二 1:100

根据勘测结果显示,存在空鼓现象的区域占总面积的10%,而其余90%的外墙面结构完整,未出现空鼓问题;对空鼓部分铲除修复后,进行外墙整体翻新,构造做法详外2。
