| 工 程 名 称<br>PROJECT | 浈江区2026年城镇老旧小区改造项目 | | |
| 子 项 名 称<br>SUB-TITLE | 西堤中路14、15号 | | |
| 图 名<br>TITLE | 西堤中路14号<br>现状立面图 | | |
| 日 期<br>DATE | 2026.08 | 图 号<br>DWG. NO. | JZ-08-1 |

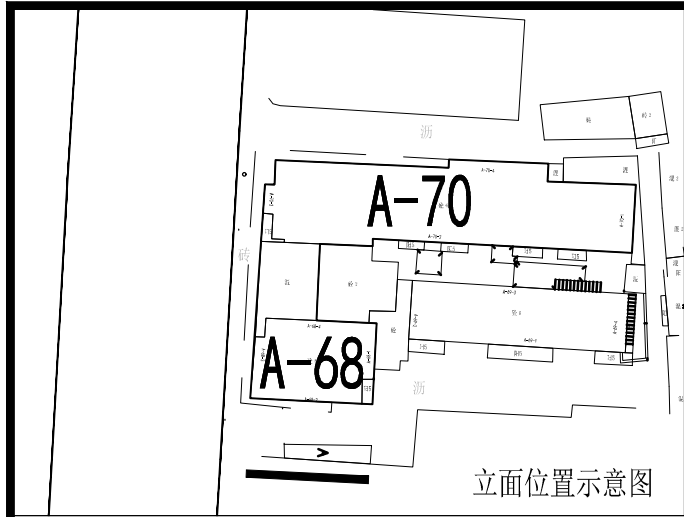
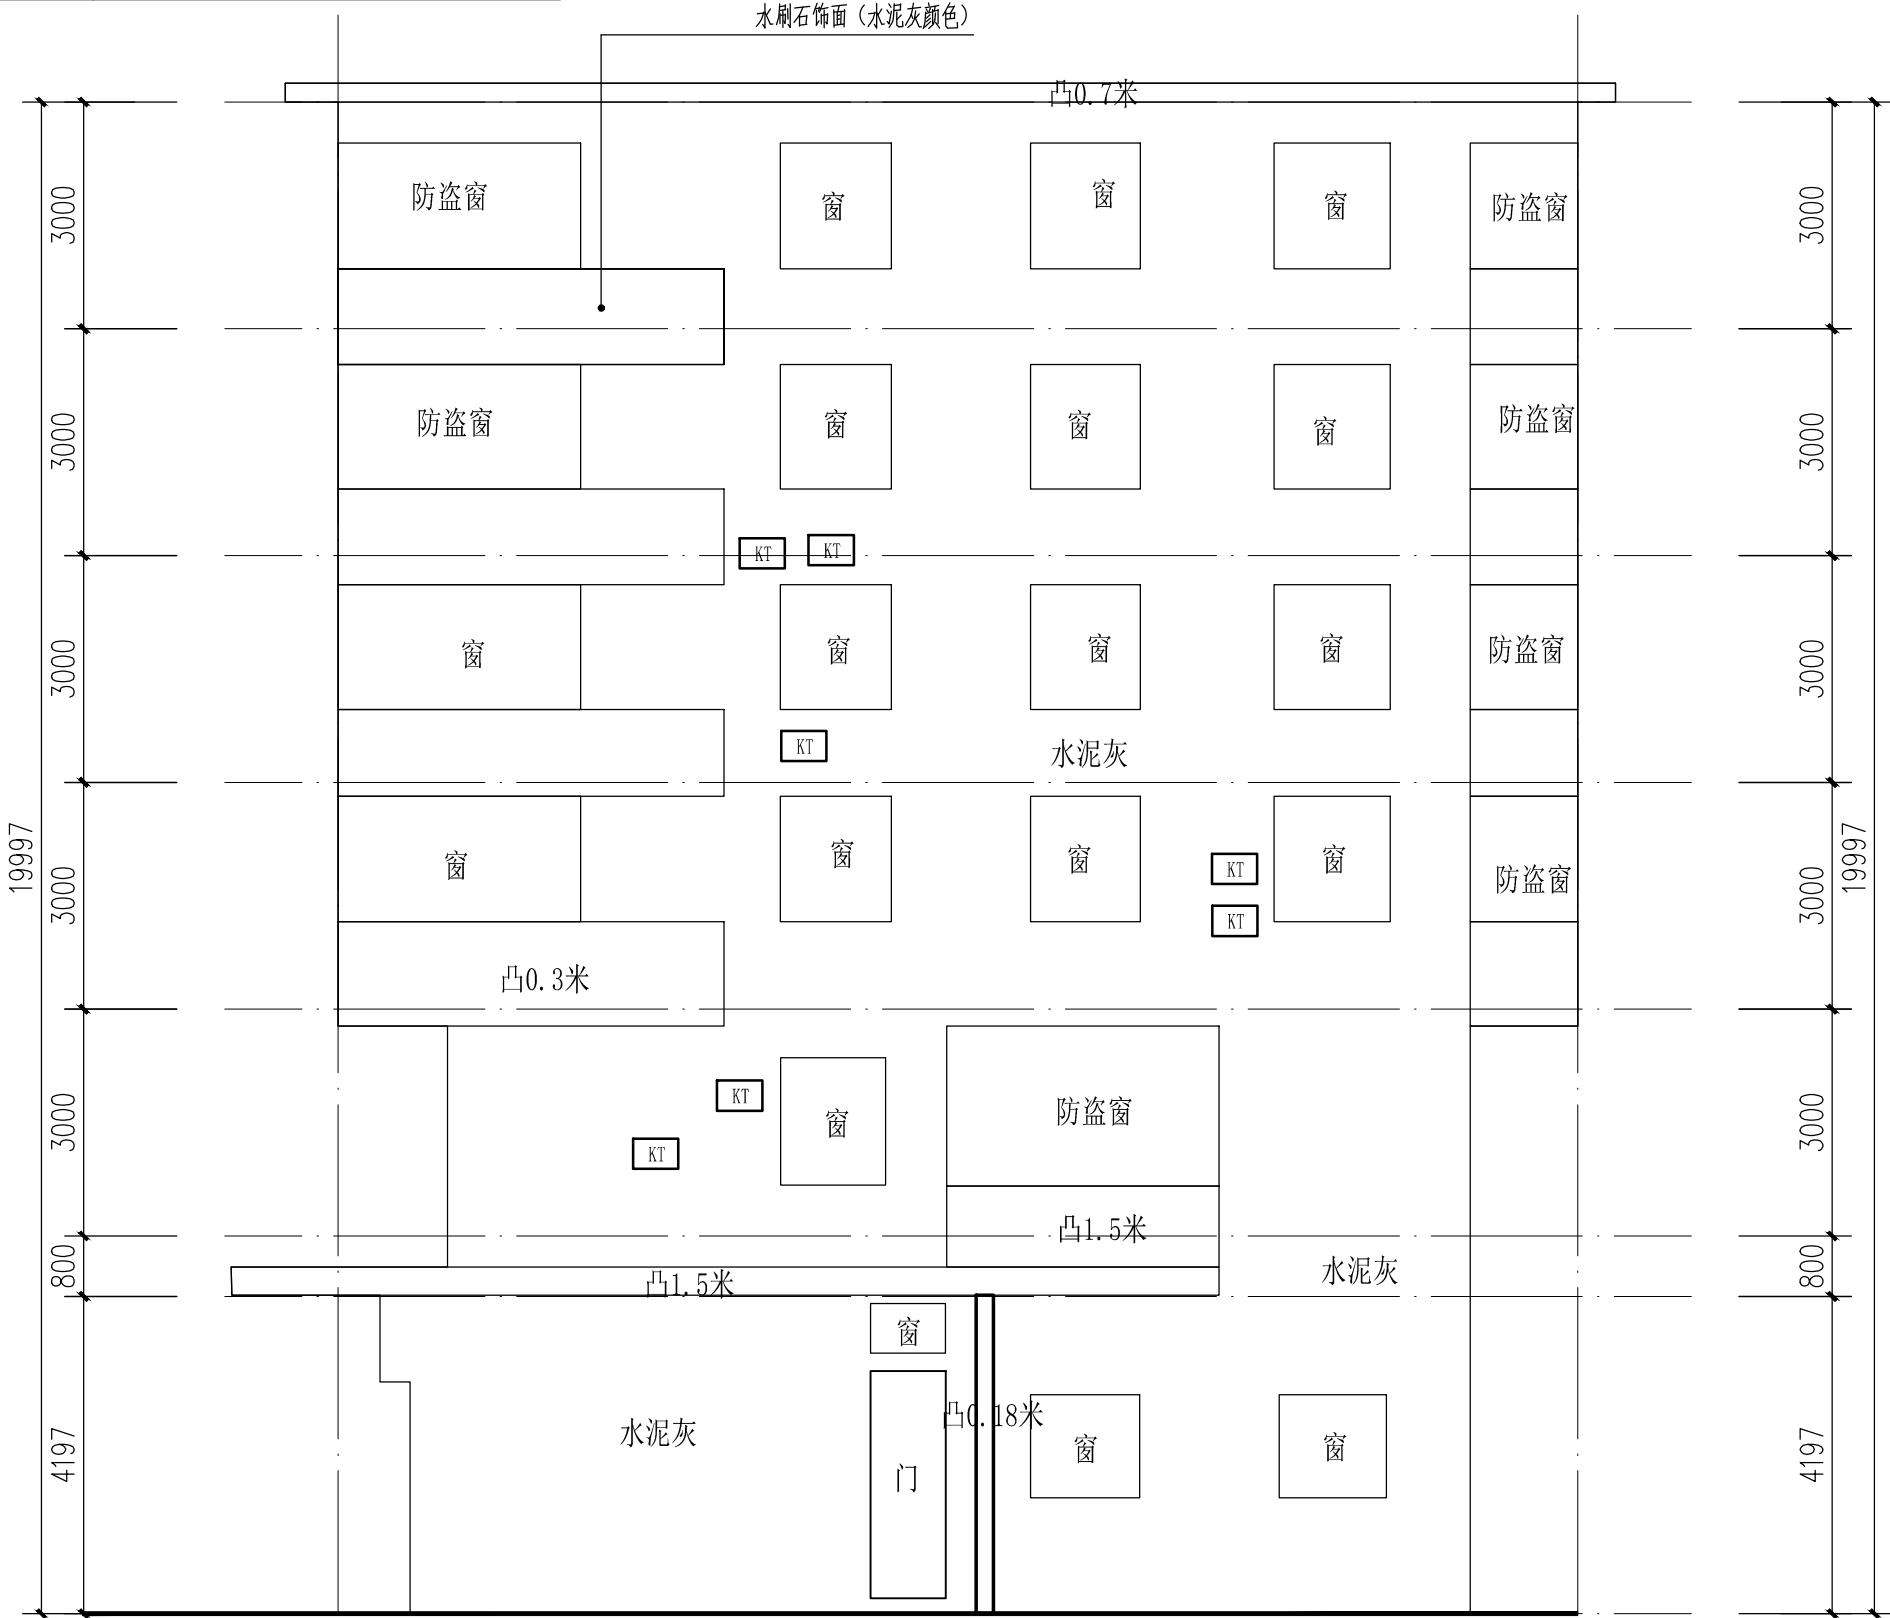
西堤中路14号现状立面图一 1:100

根据勘测结果显示,存在空鼓现象的区域占总面积的10%,而其余90%的外墙面结构完整,未出现空鼓问题;对空鼓部分铲除修复后,进行外墙整体翻新,构造做法详外2。

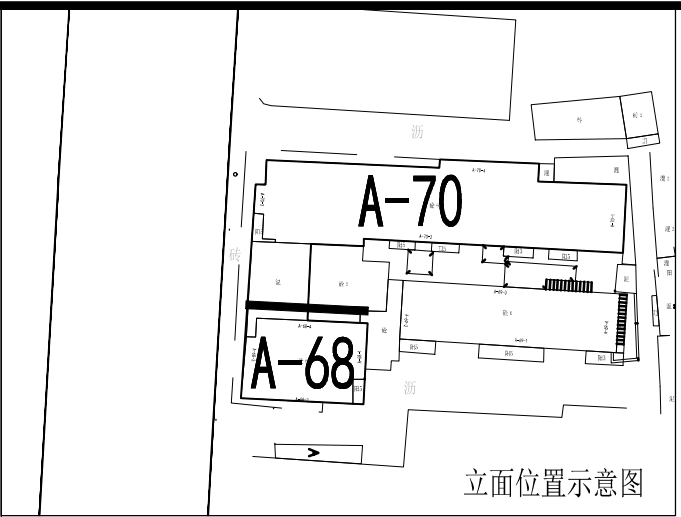
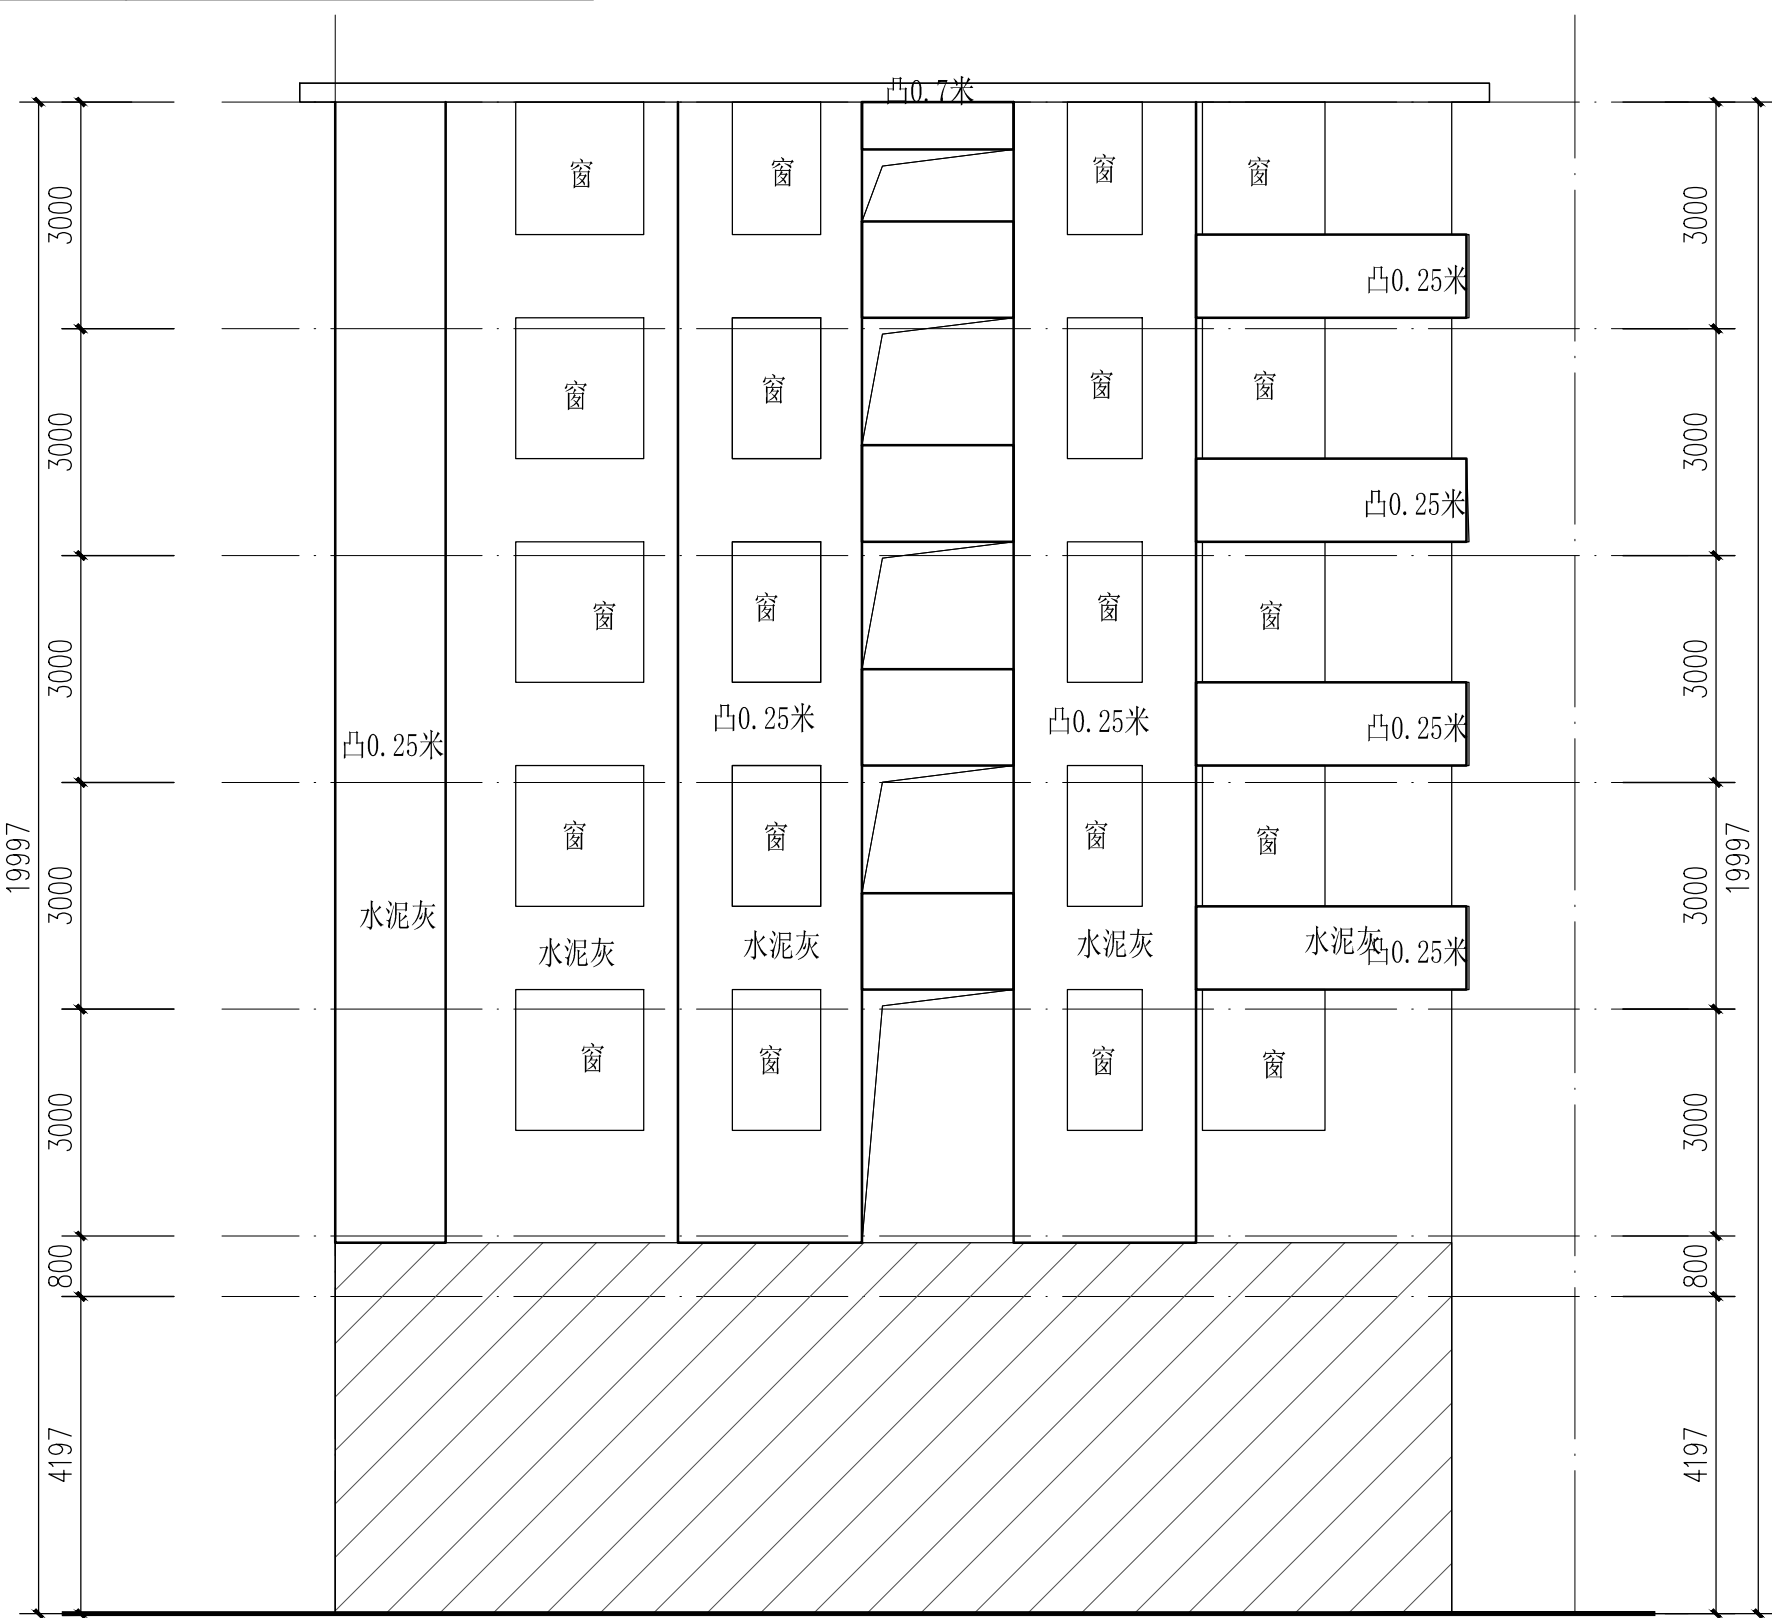
西堤中路14号现状立面图二 1:100

根据勘测结果显示,存在空鼓现象的区域占总面积的10%,而其余90%的外墙面结构完整,未出现空鼓问题;对空鼓部分铲除修复后,进行外墙整体翻新,构造做法详外2。

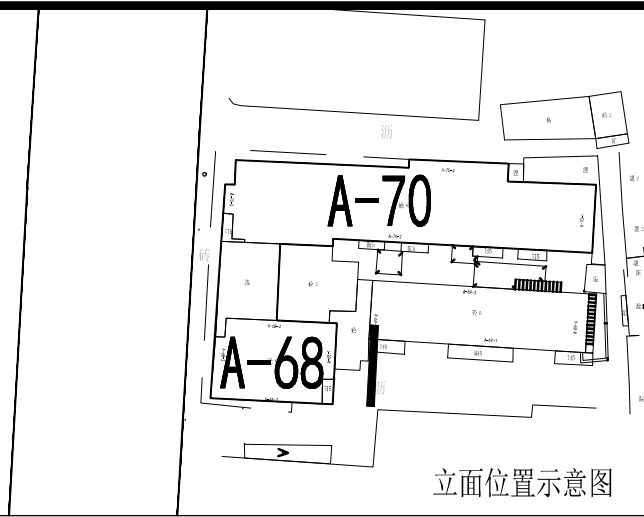
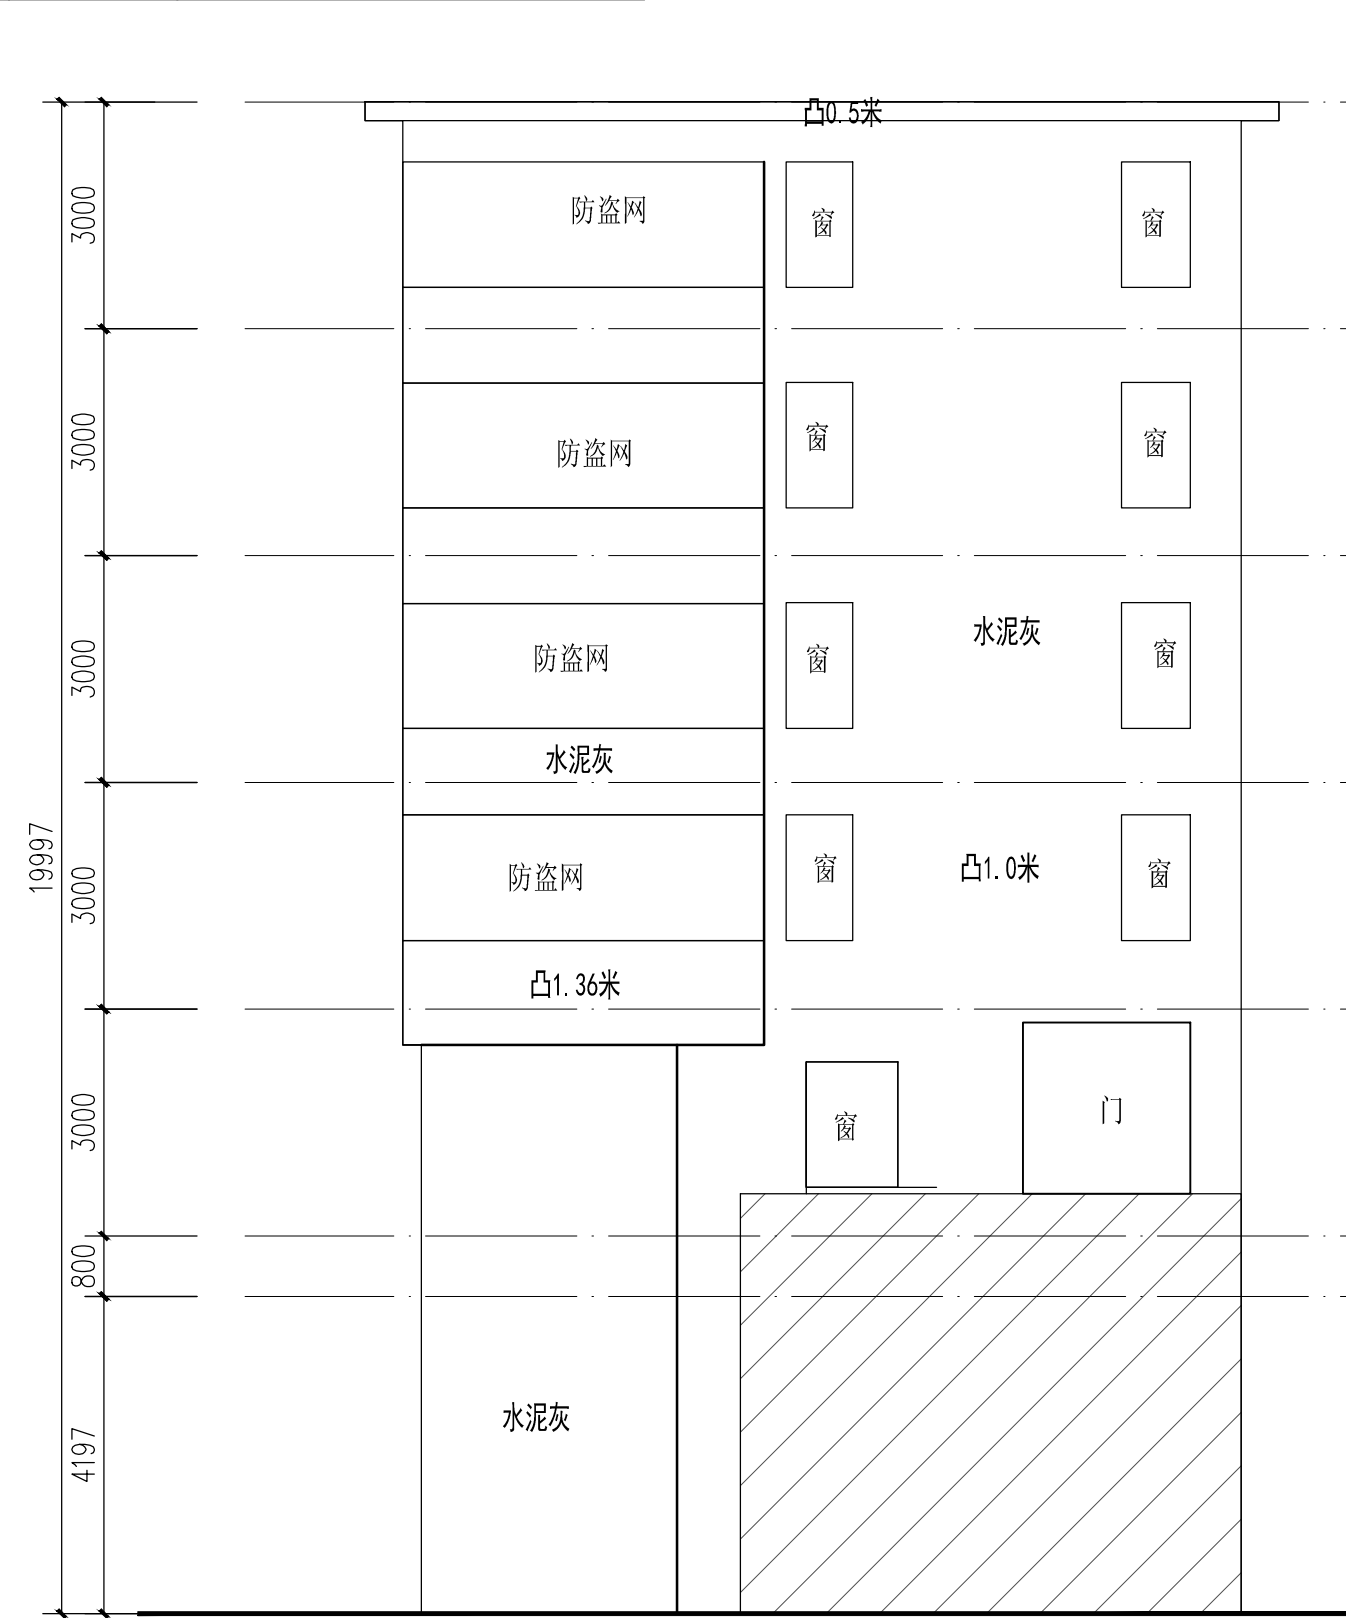
西堤中路14号现状立面图三 1:100

根据勘测结果显示,存在空鼓现象的区域占总面积的10%,而其余90%的外墙面结构完整,未出现空鼓问题;对空鼓部分铲除修复后,进行外墙整体翻新,构造做法详外2。

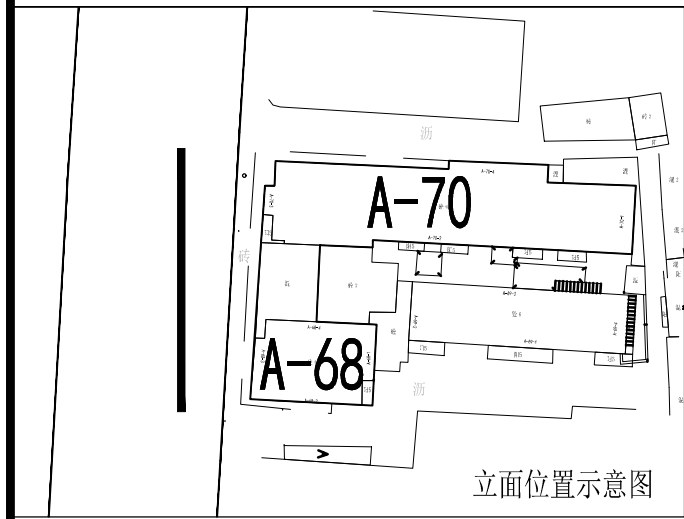
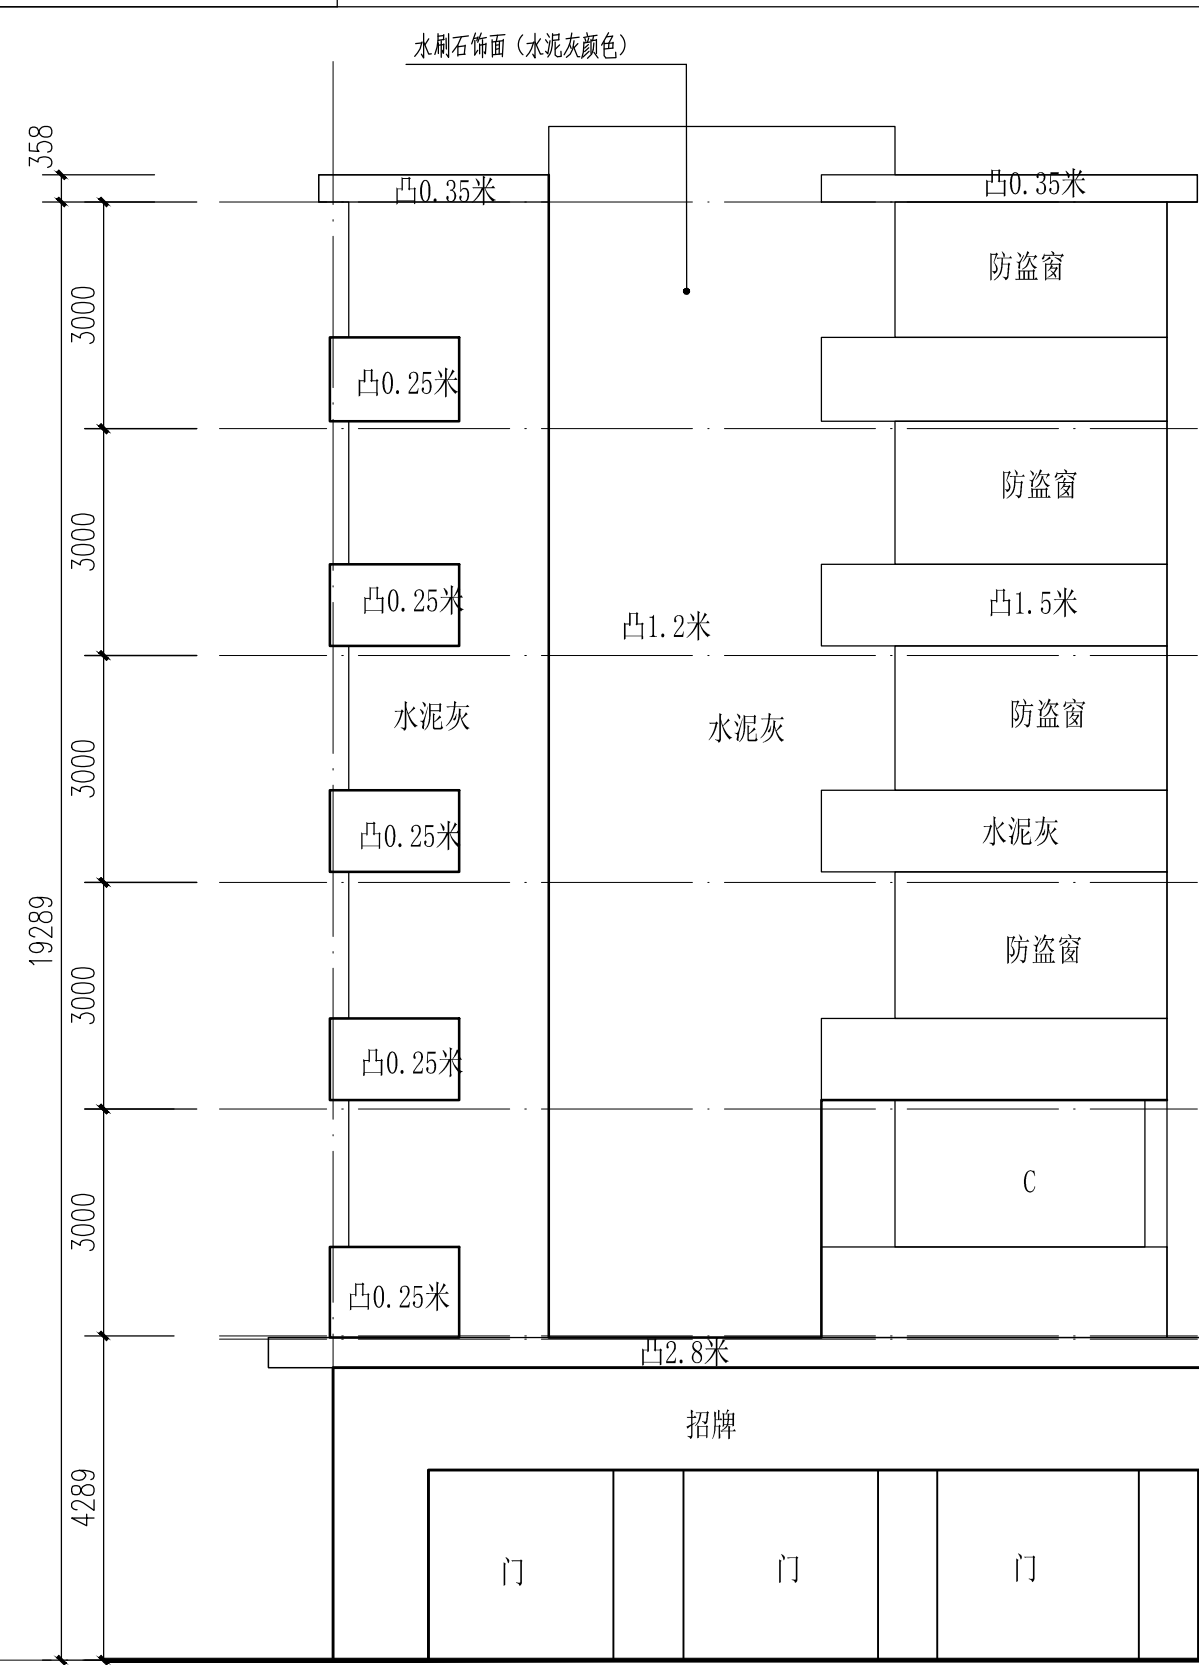
西堤中路15号现状立面图三 1:100

根据勘测结果显示,存在空鼓现象的区域占总面积的10%,而其余90%的外墙面结构完整,未出现空鼓问题;对空鼓部分铲除修复后,进行外墙整体翻新,构造做法详外2。
