| 工 程 名 称<br>PROJECT | 浈江区2024年城镇老旧小区改造项目 | | |
| 子 项 名 称<br>SUB-TITLE | 西堤中路8,10,12号 | | |
| 图 名<br>TITLE | 西堤中路8,10,12号现状立面图二 | | |
| 日 期<br>DATE | 2024.08 | 图 号<br>DWG. NO. | JZ-09-2 |

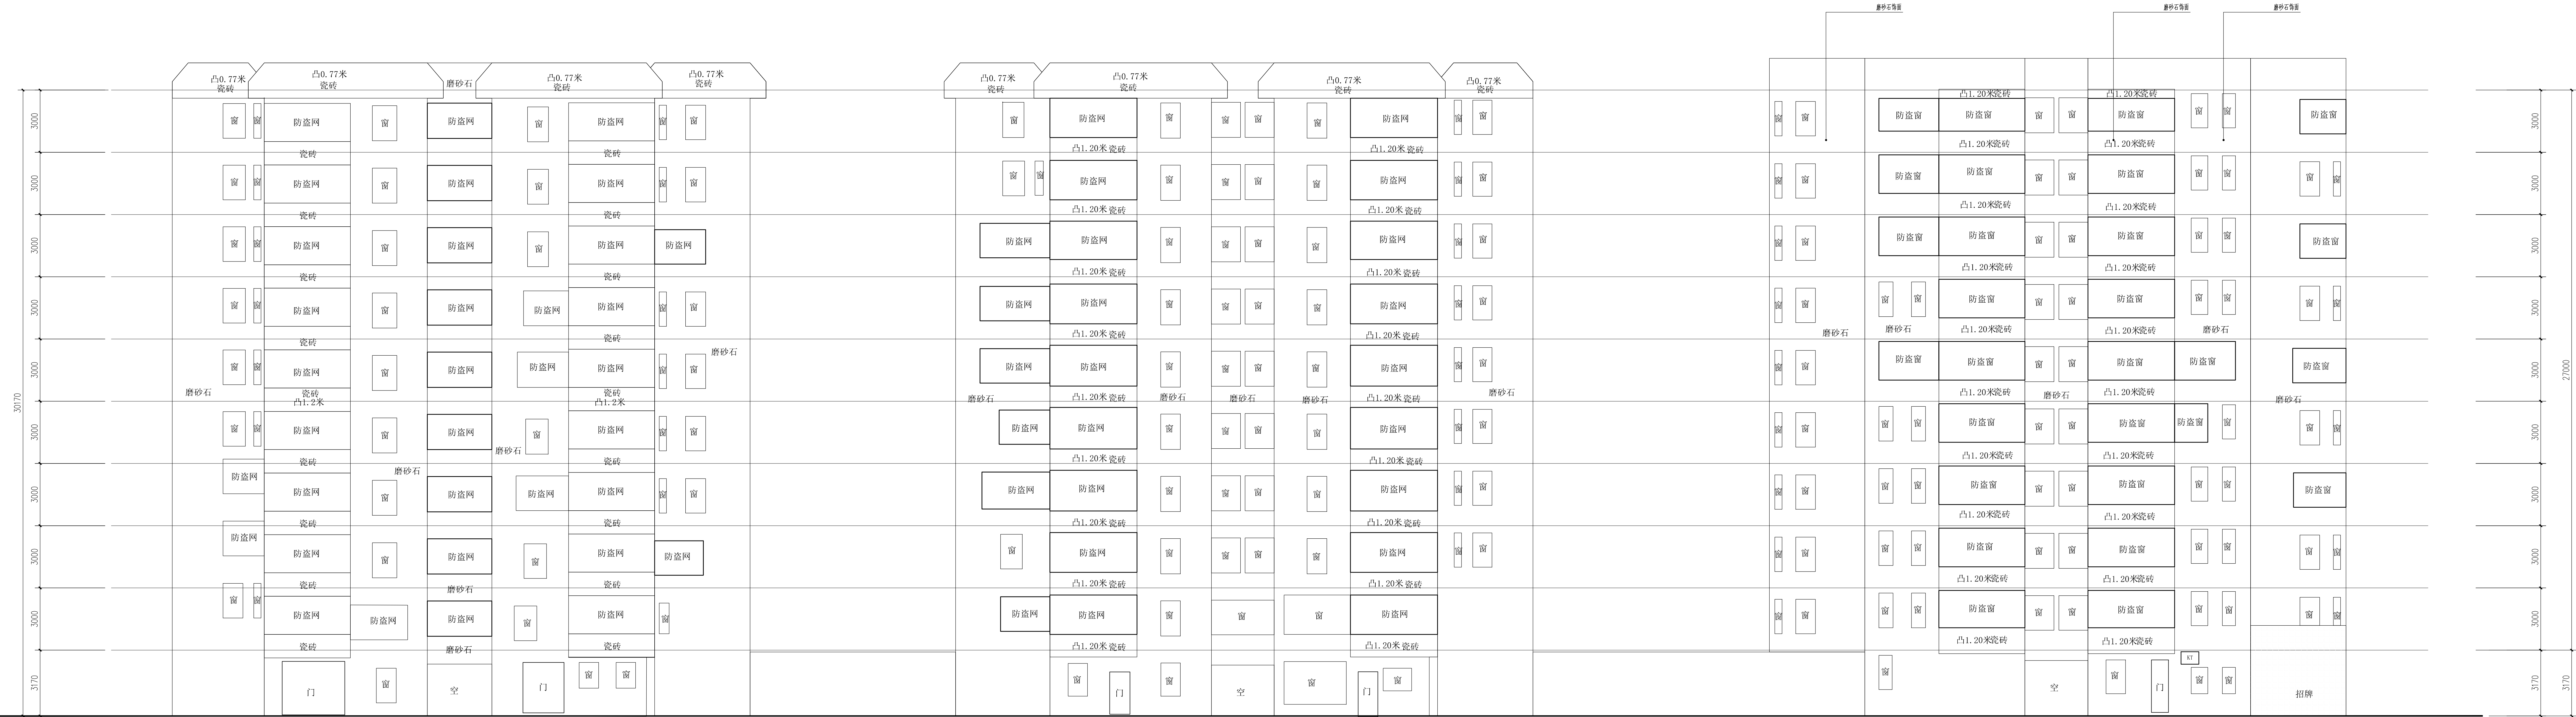
西堤中路8,10,12号东侧现状立面图 1:100

根据勘测结果显示，存在空鼓现象的区域占总面积的10%，而其余90%的外墙面结构完整，未出现空鼓问题；对空鼓部分铲除修复后，进行外墙整体翻新，构造做法详见2。
