| 工 程<br>名 称<br>PROJECT | 浈江区2026年城镇老旧小区<br>改造项目 | | |
| 子 项 名 称<br>SUB-TITLE | 西堤中路8、10、12号 | | |
| 图 名<br>TITLE | 西堤中路12号现状立面图一 | | |

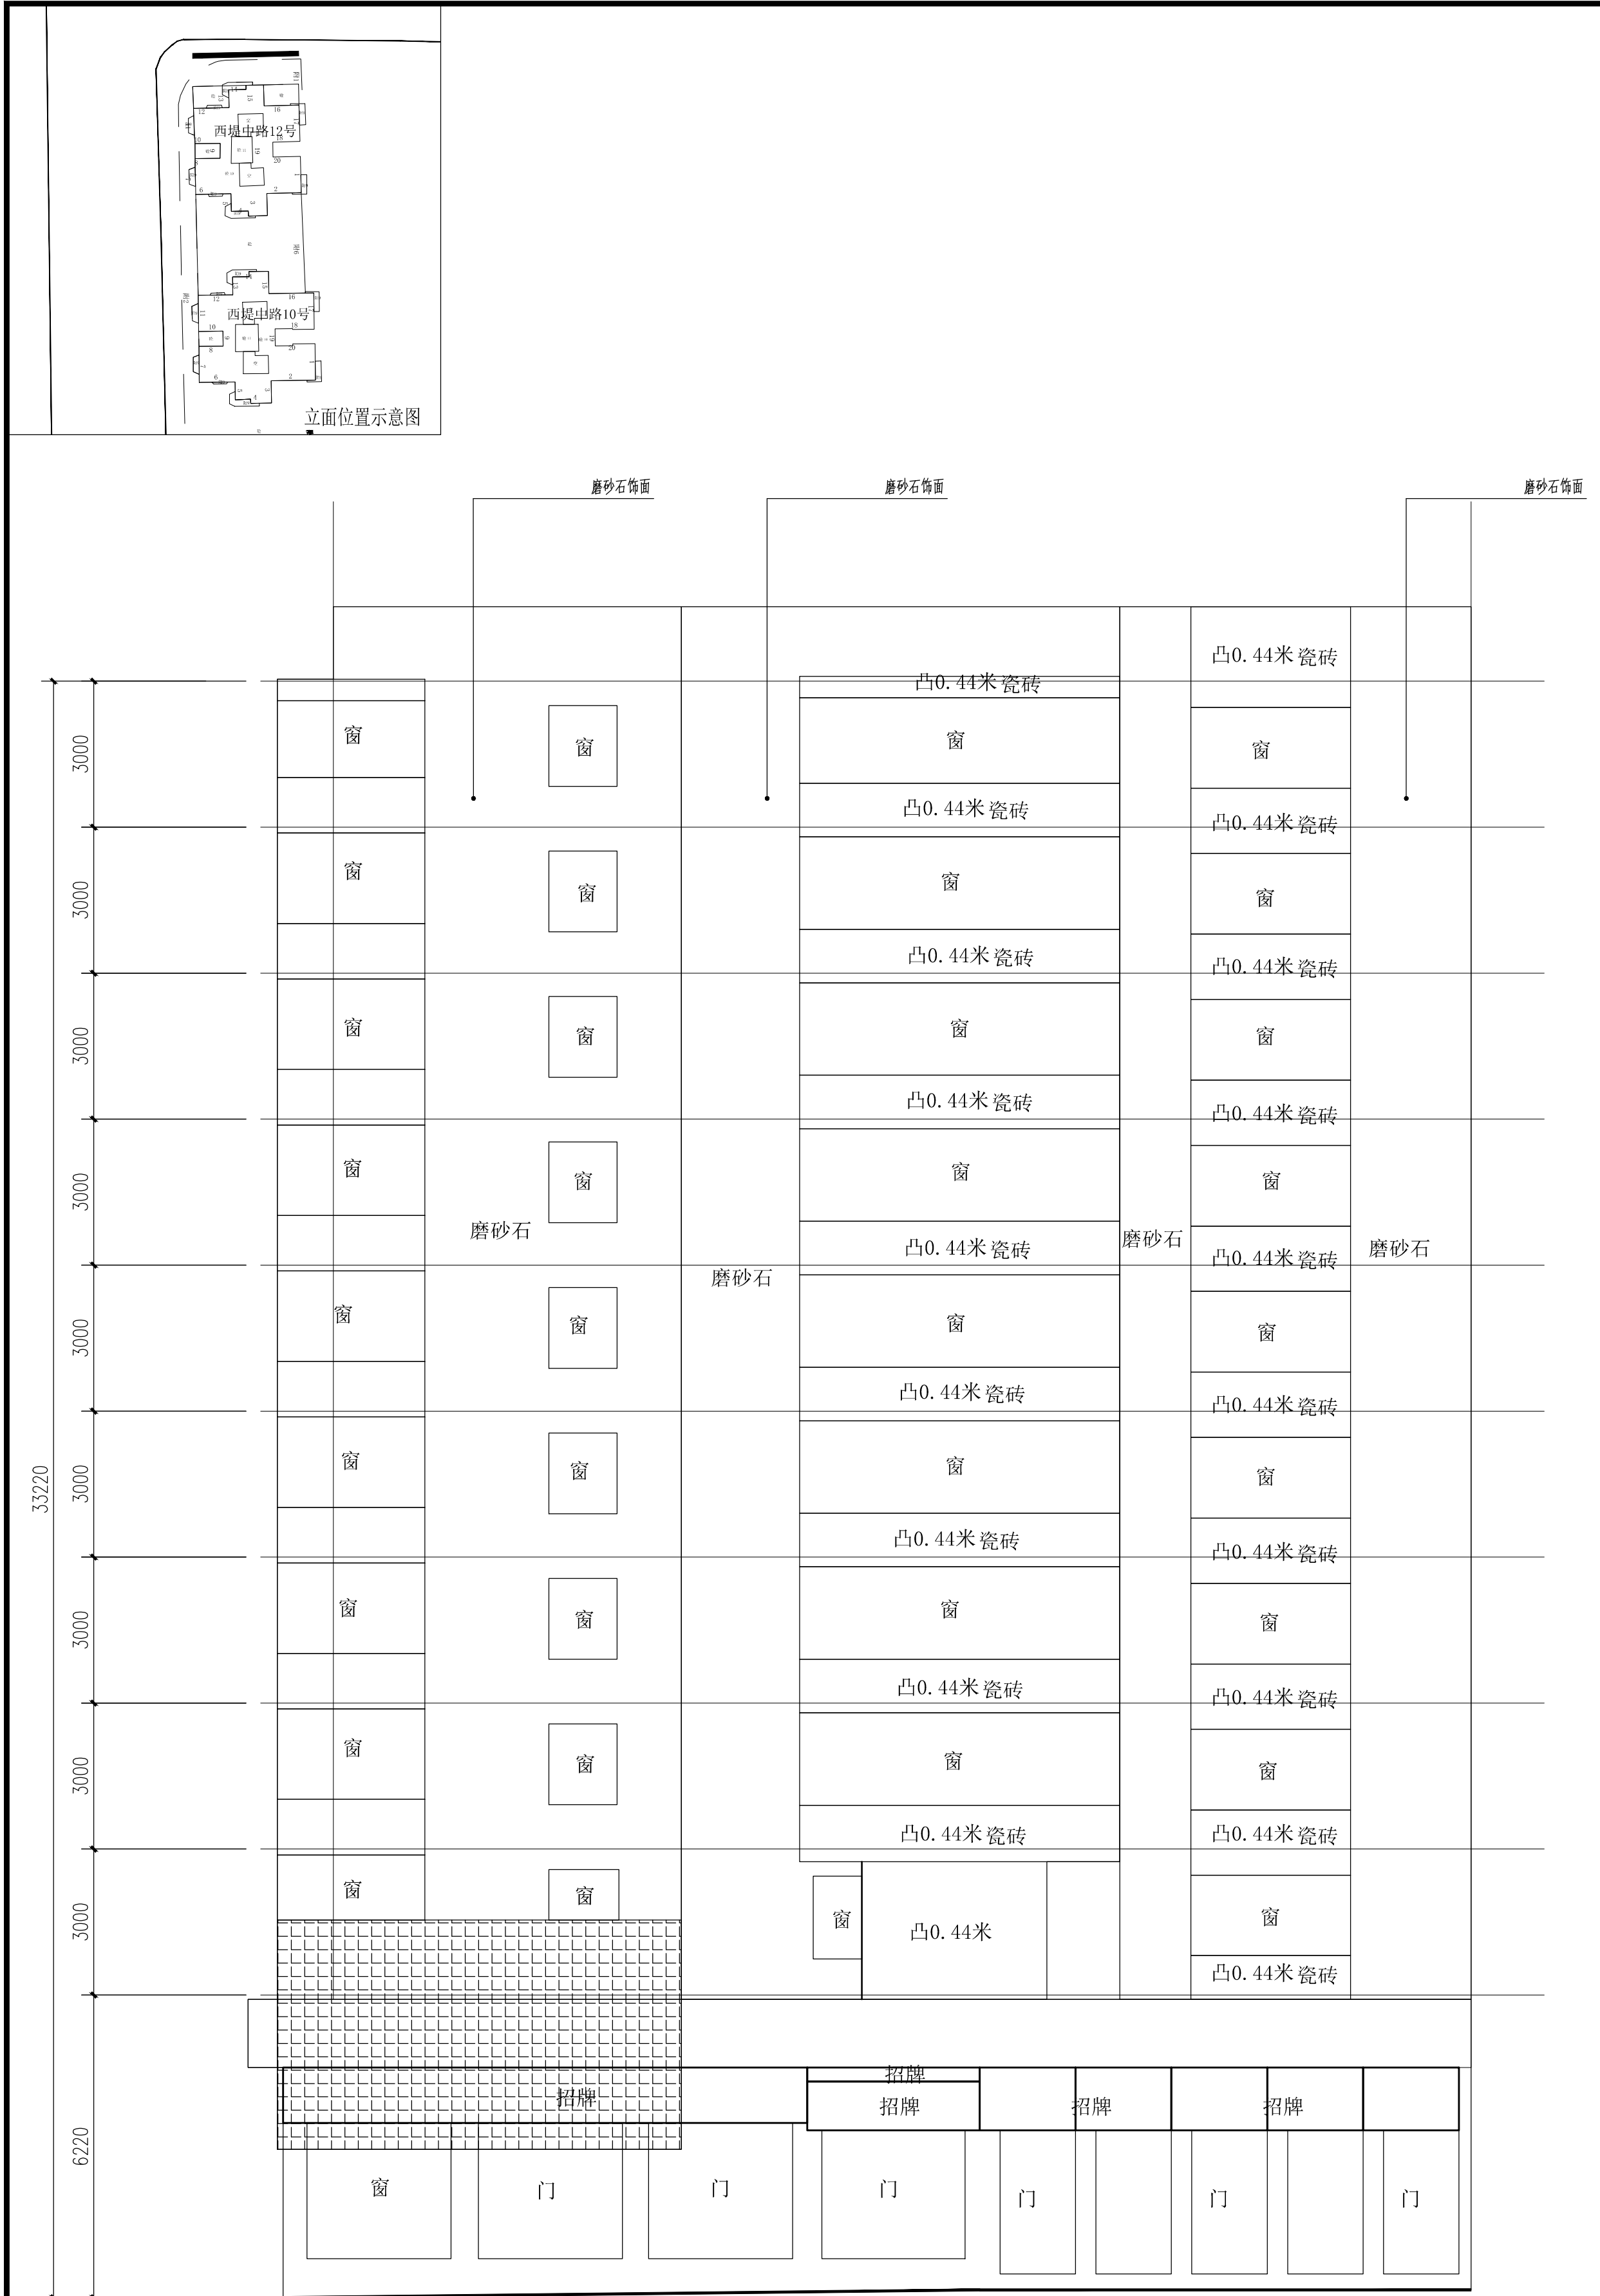
西堤中路12号北侧现状立面图 1:100

根据勘测结果显示，存在空鼓现象的区域占总面积的10%，而其余90%的外墙面结构完整，未出现空鼓问题；对空鼓部分铲除修复后，进行外墙整体翻新，构造做法详见外2。

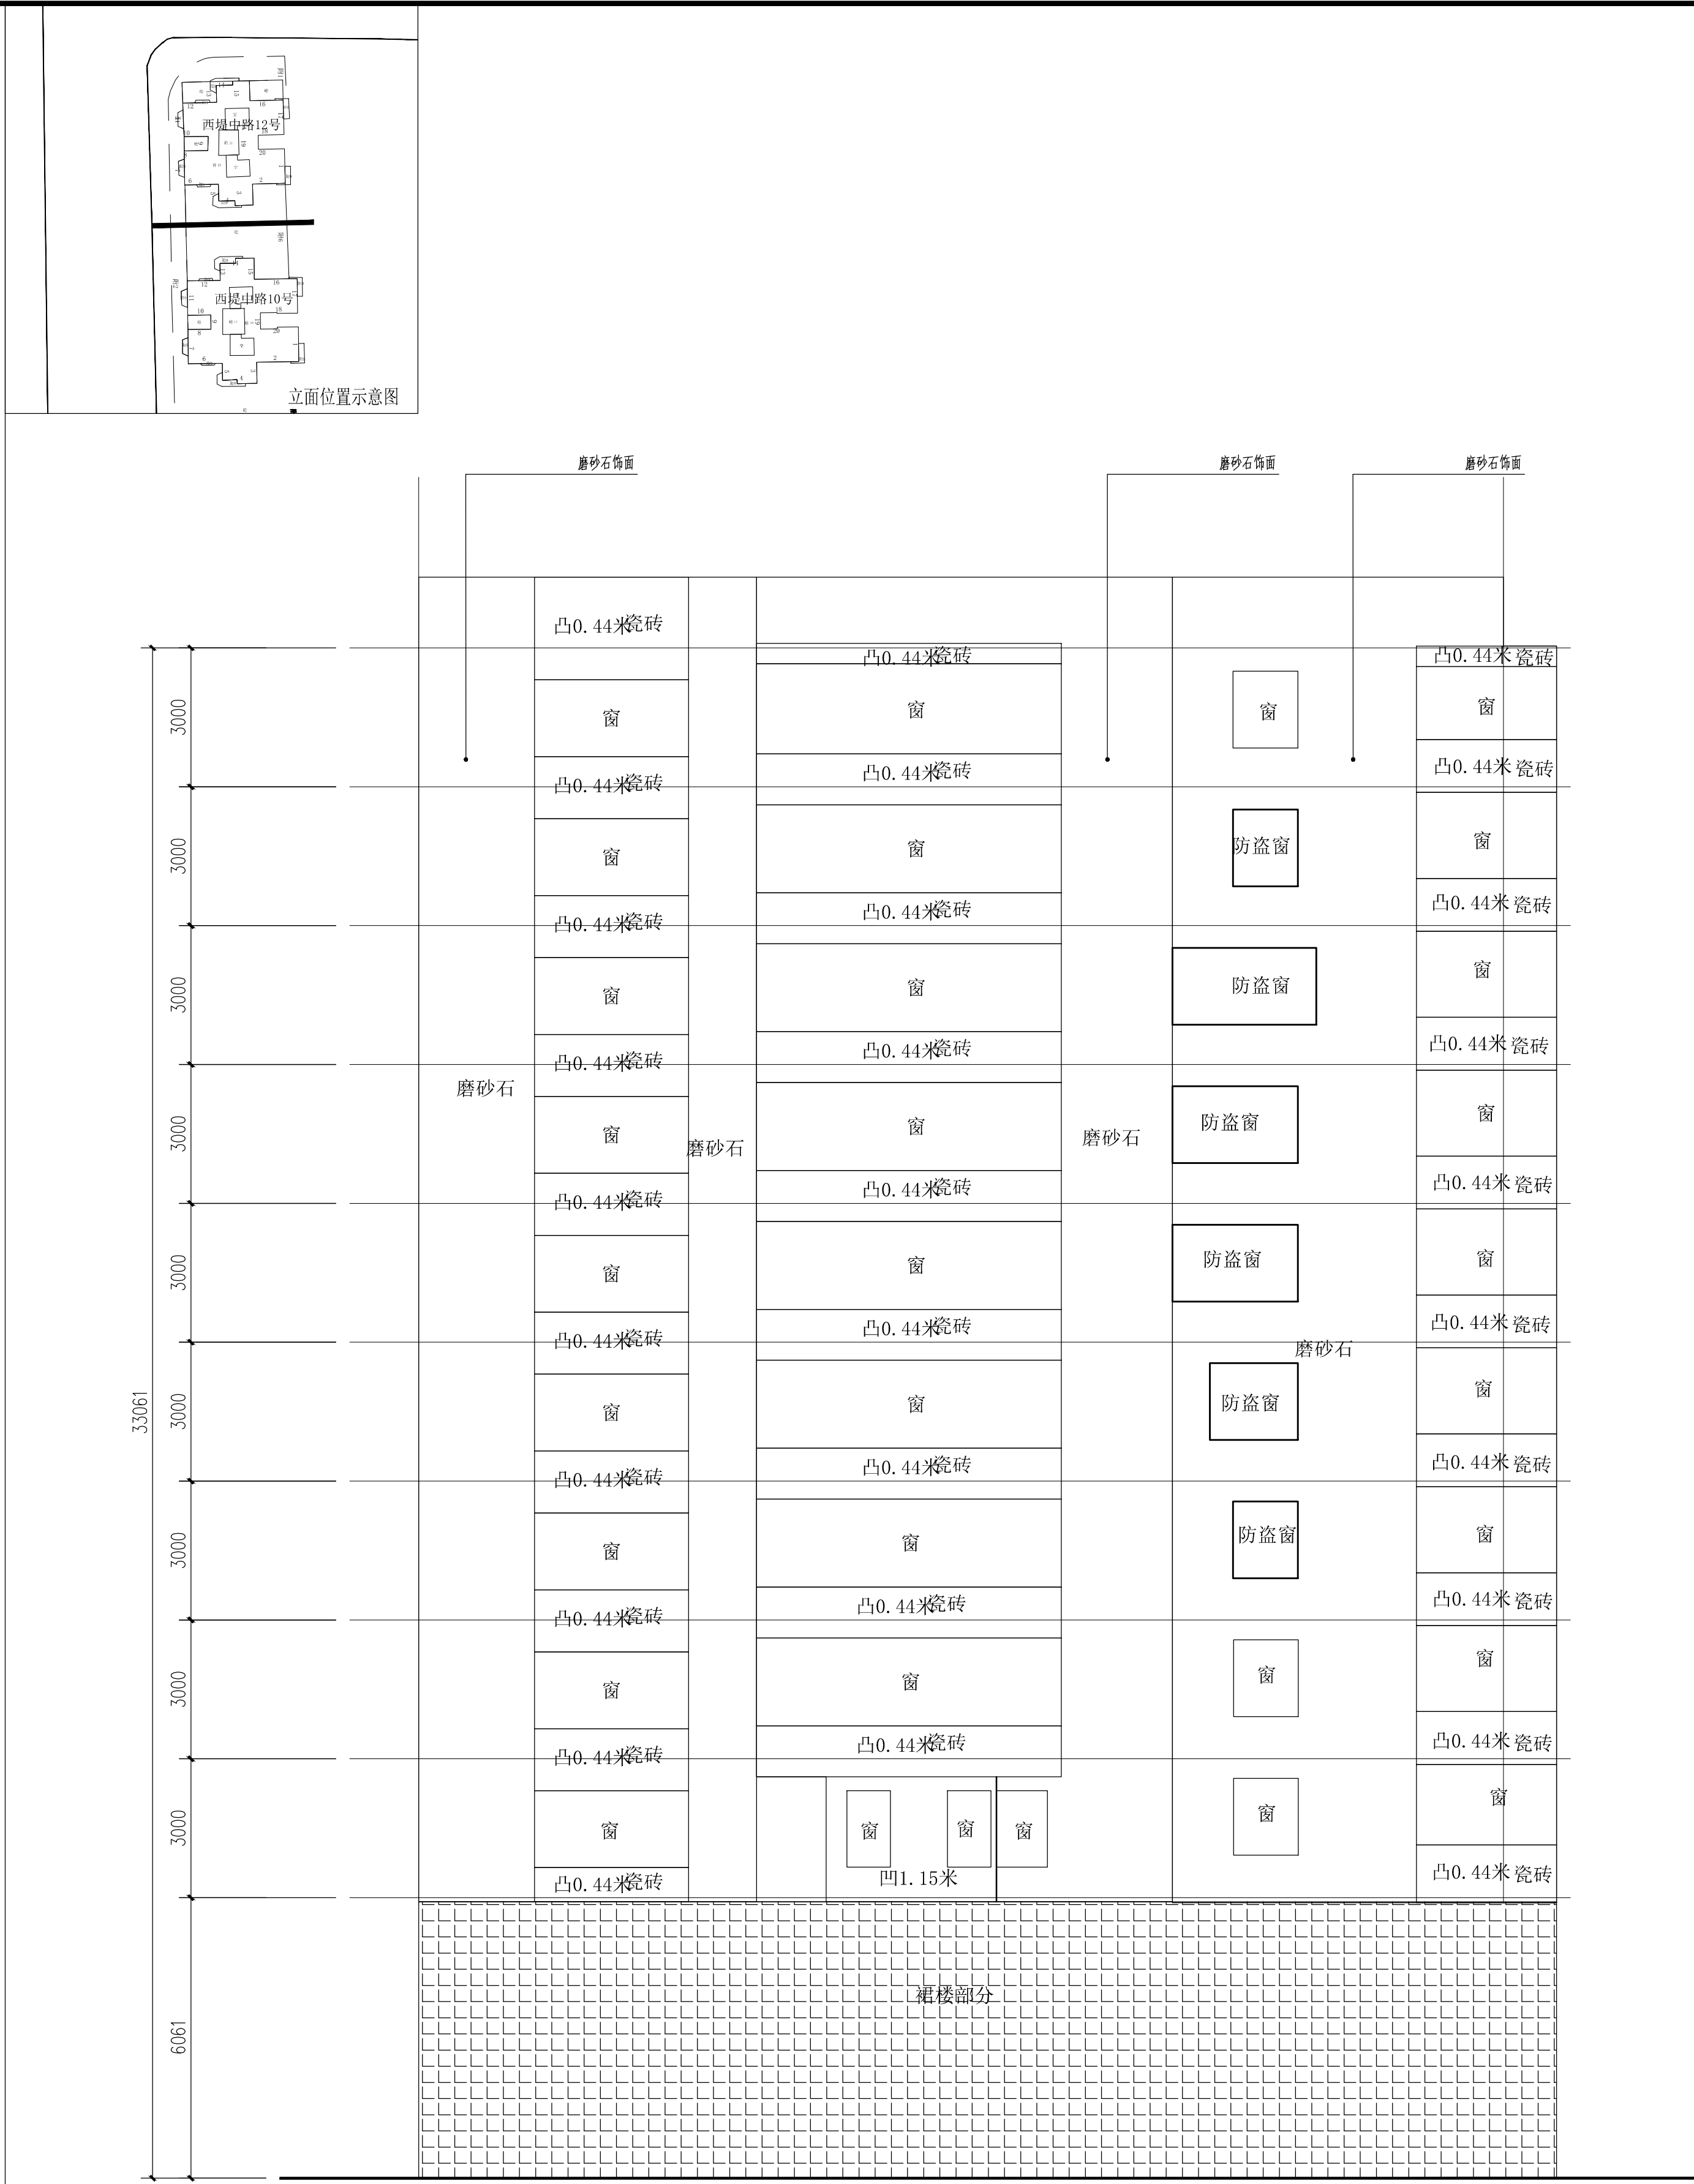
西堤中路12号南侧现状立面图 1:100

根据勘测结果显示，存在空鼓现象的区域占总面积的10%，而其余90%的外墙面结构完整，未出现空鼓问题；对空鼓部分铲除修复后，进行外墙整体翻新，构造做法详见外2。
