| 工 程 名 称<br>PROJECT | 涪江区2026年城镇老旧小区<br>改造项目 |

| 子 项<br>名 称<br>SUB-TITLE | 西堤中路8, 10, 12号 |

| 图名<br>TITLE | 西堤中路8号现状立面图一 |

| DATE | 2026. 08 | DWG. NO. | JZ-09-5 |

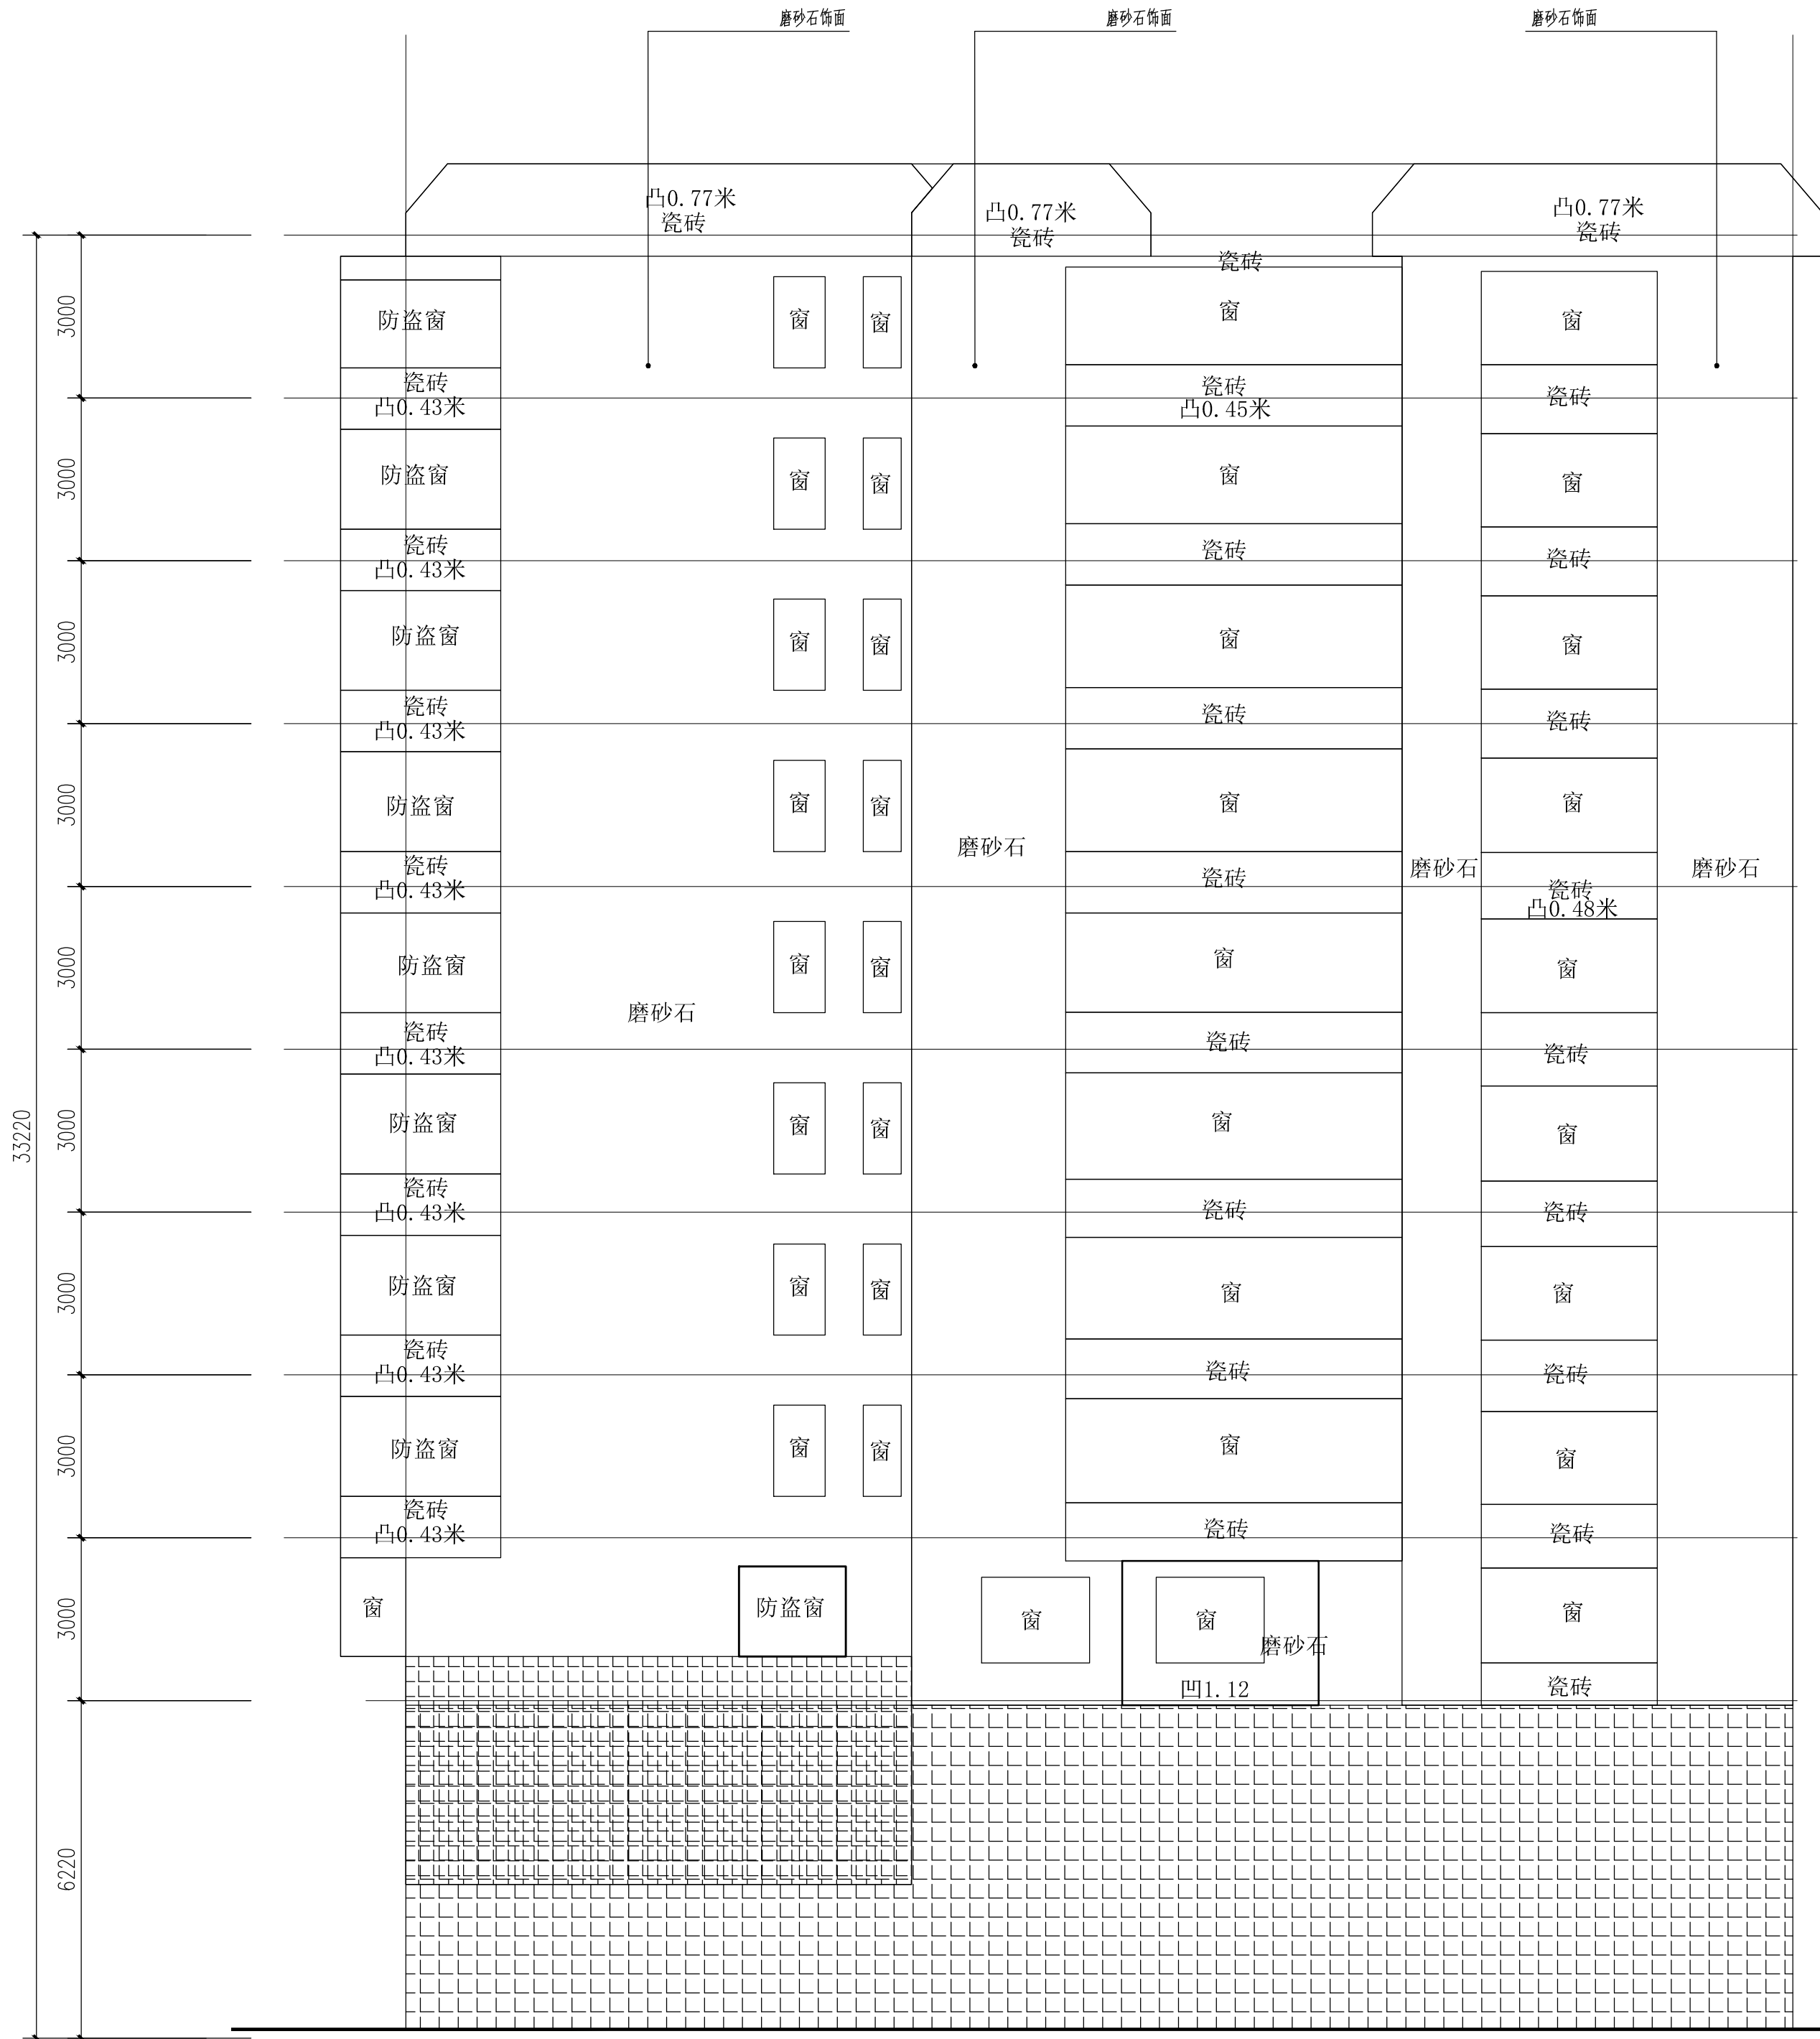
西堤中路8号北侧现状立面图 1:100

根据勘测结果显示,存在空鼓现象的区域占总面积的10%,而其余90%的外墙面结构完整,未出现空鼓问题;对空鼓部分铲除修复后,进行外墙整体翻新,构造做法详外2。

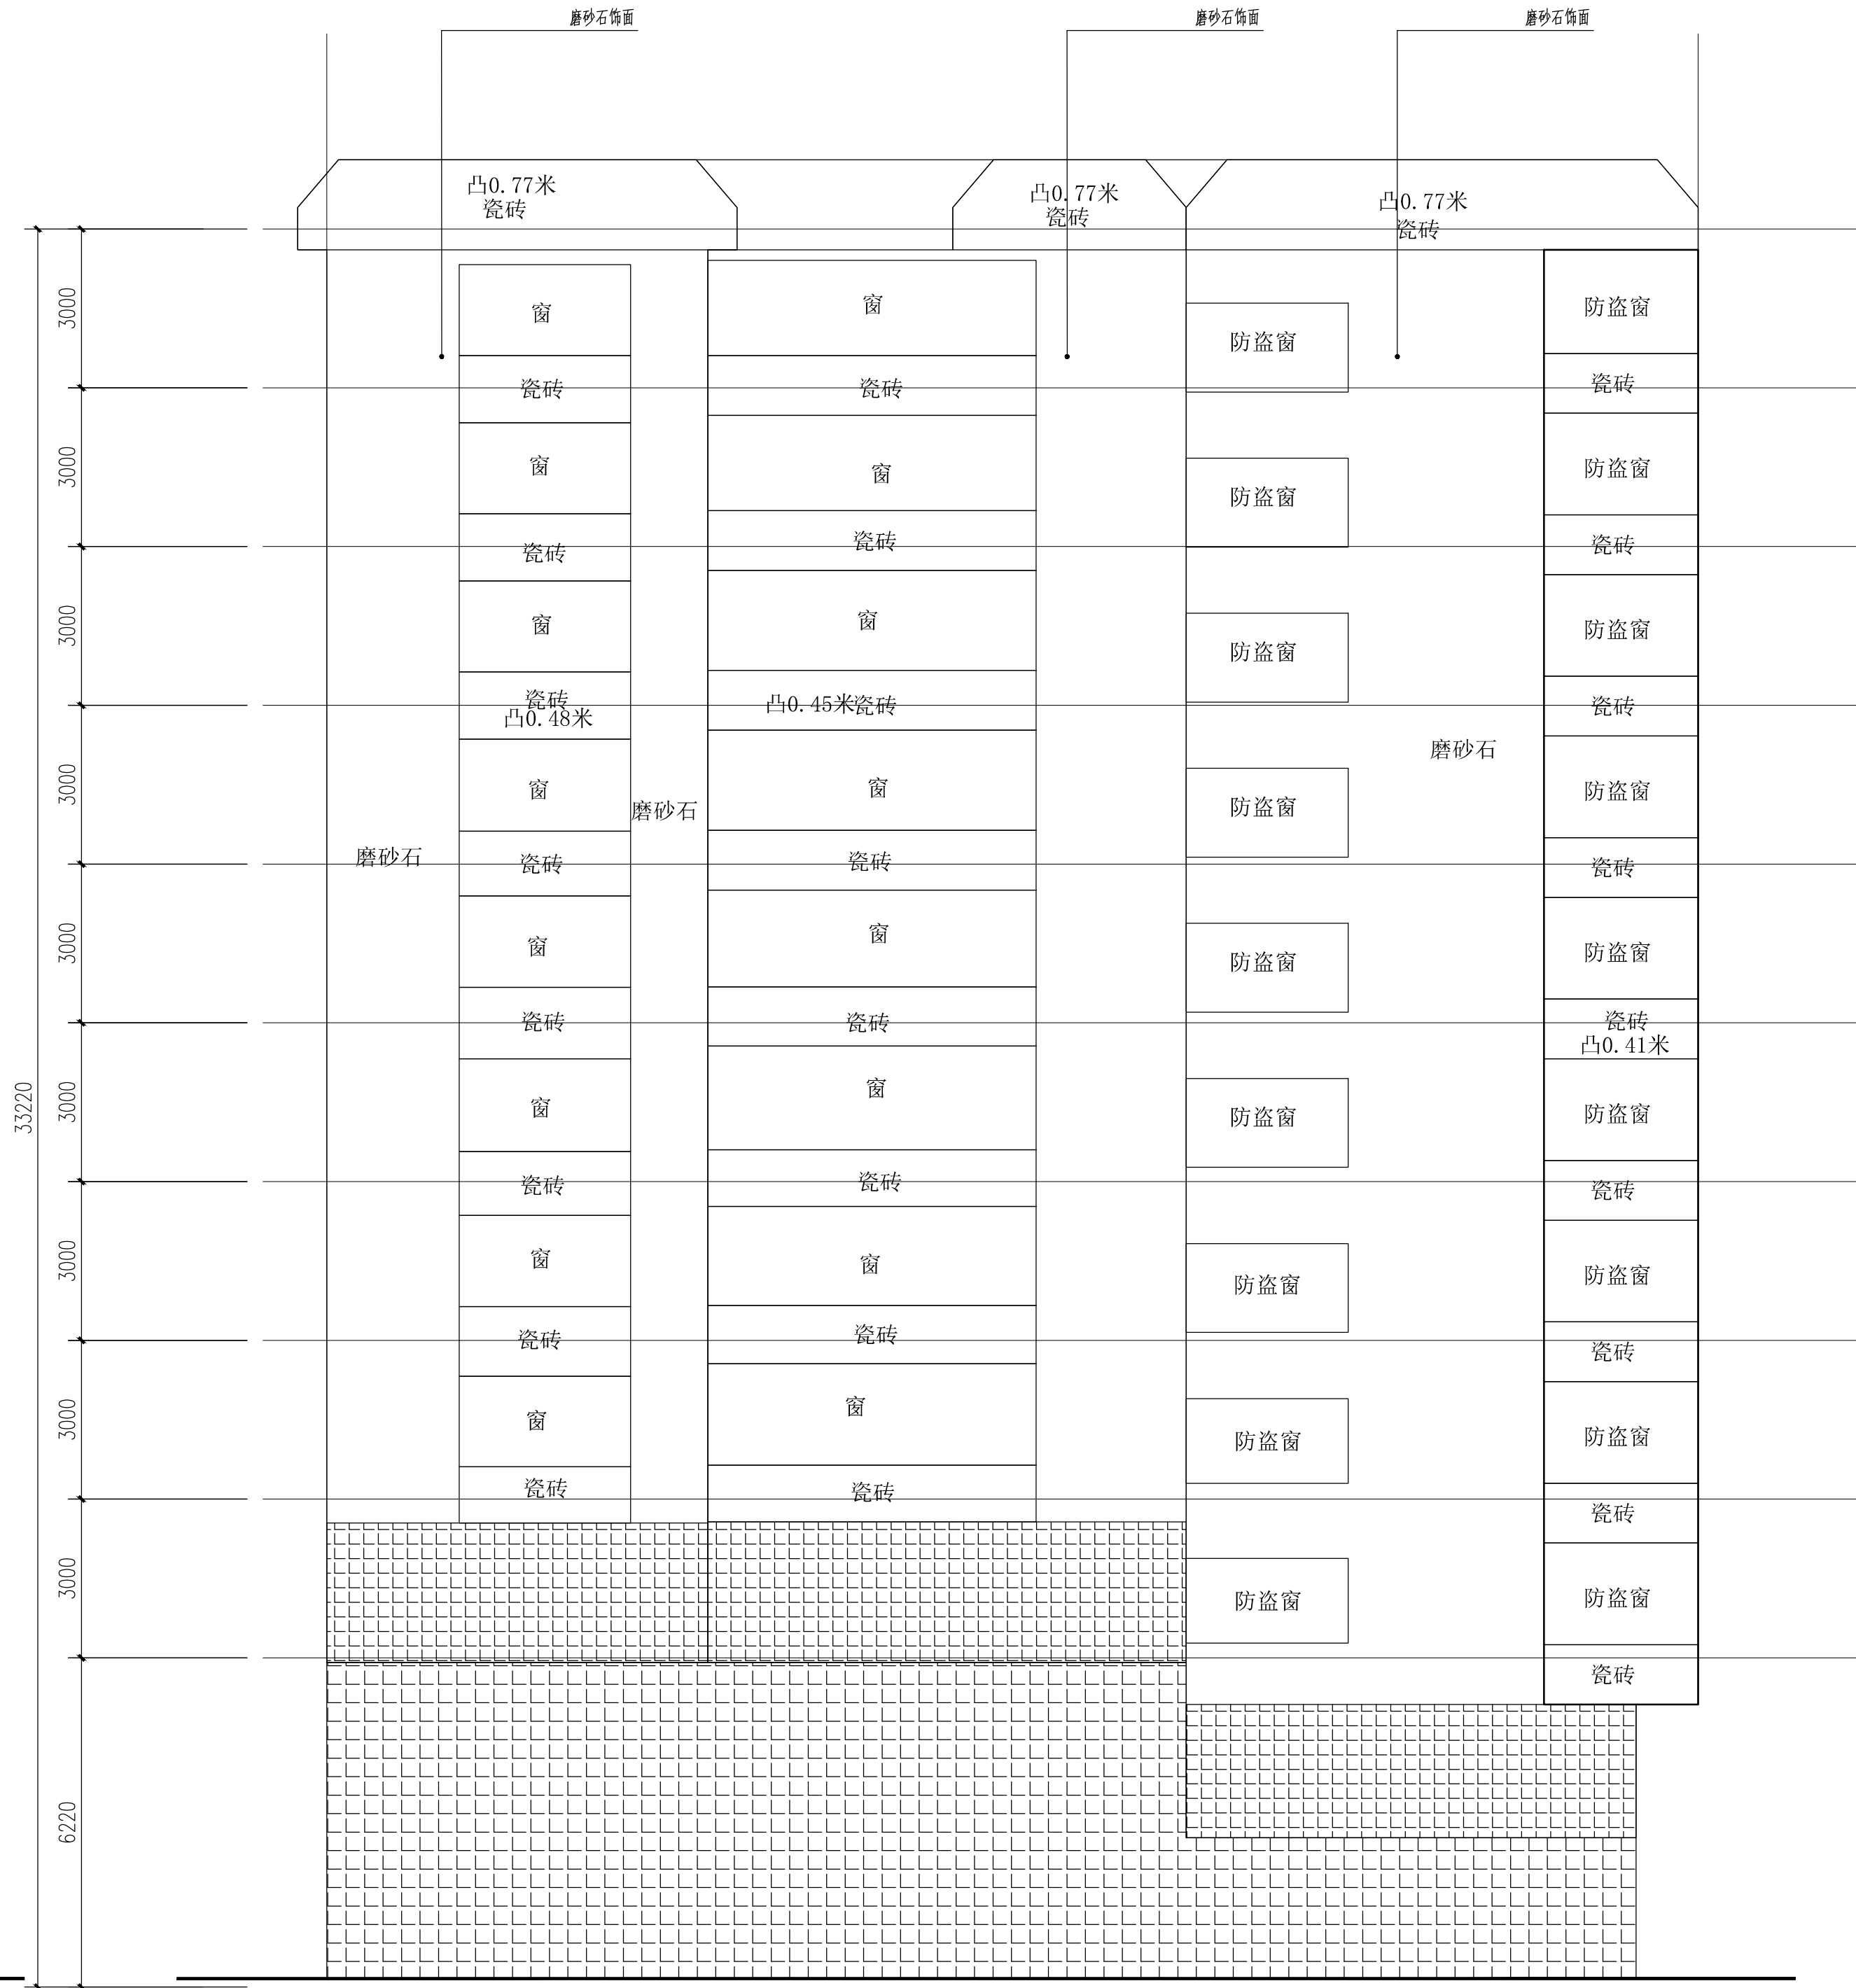
西堤中路8号南侧现状立面图 1:100

根据勘测结果显示,存在空鼓现象的区域占总面积的10%,而其余90%的外墙面结构完整,未出现空鼓问题;对空鼓部分铲除修复后,进行外墙整体翻新,构造做法详外2。
