| 工 程 名 称<br>PROJECT | 浈江区2026年城镇老旧小区改造项目 |
| 子 项 名 称<br>SUB-TITLE | 复兴路21号 |
| 图 名<br>TITLE | 复兴路21号现状立面图 |
| 图 号<br>DWG. NO. | JZ-10-1 |

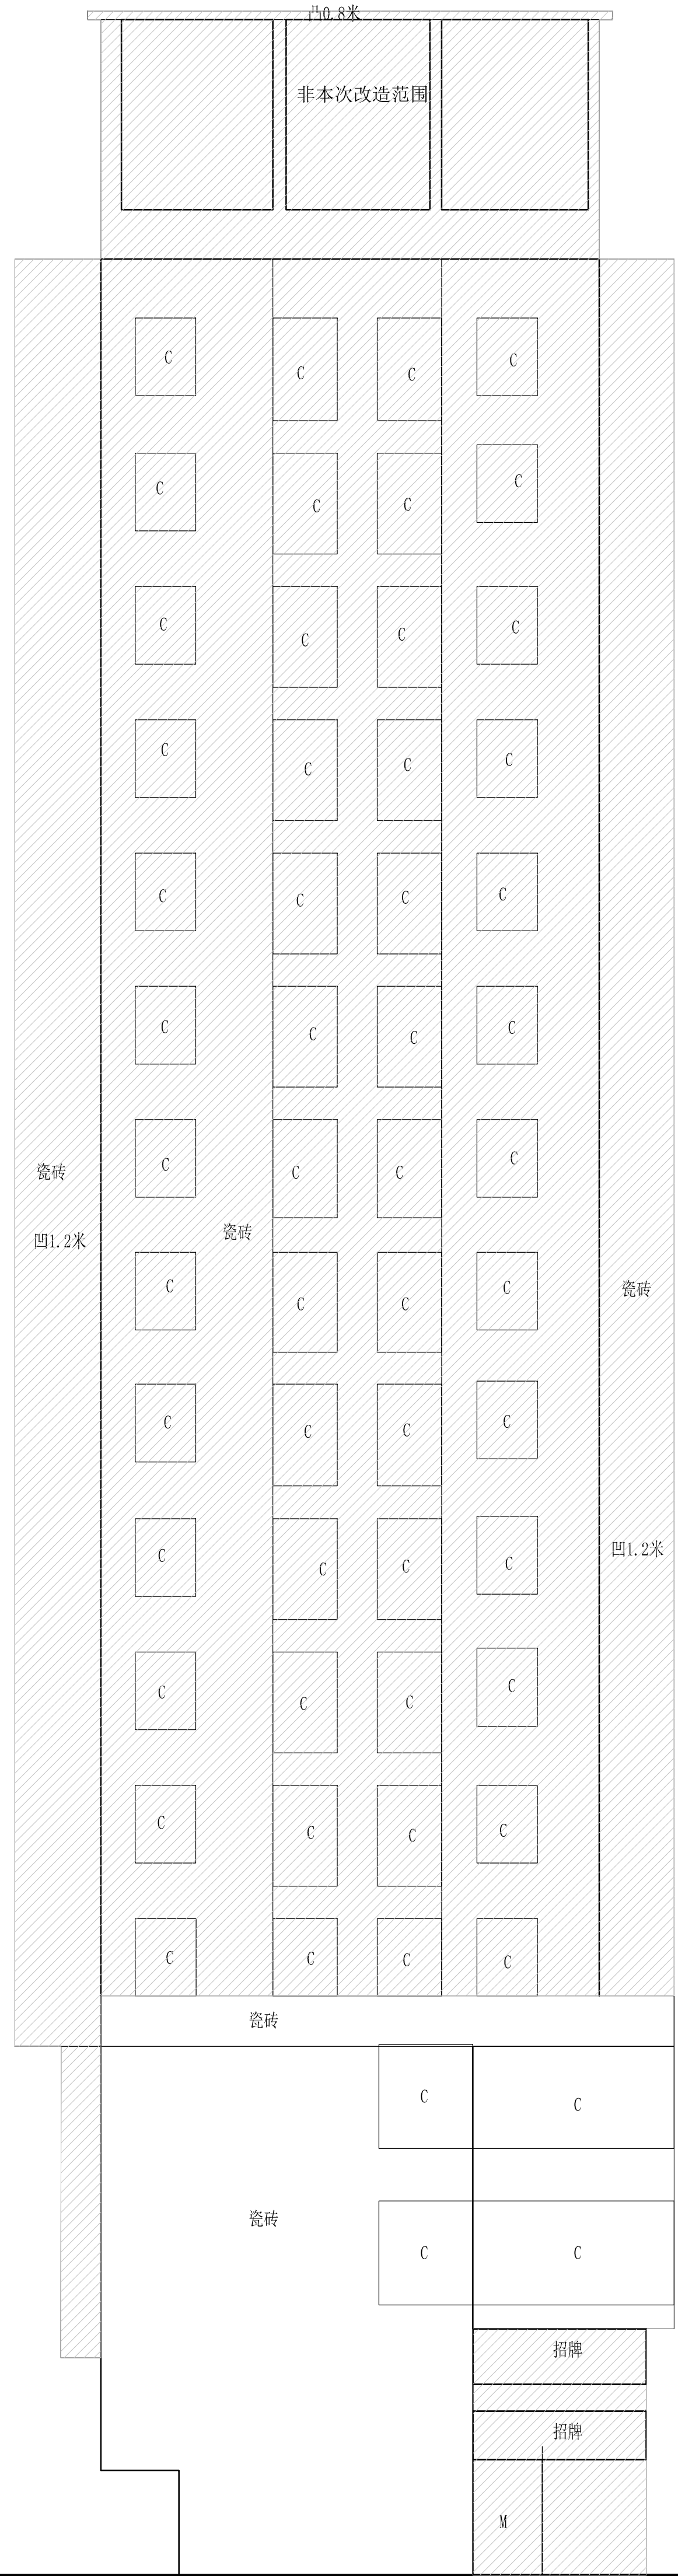
复兴路21号现状西侧立面图 1:100

根据勘测结果显示，存在空鼓现象的区域占总面积的10%，而其余90%的外墙面结构完整，未出现空鼓问题；对空鼓部分铲除修复后，进行外墙整体翻新，构造做法详见2。

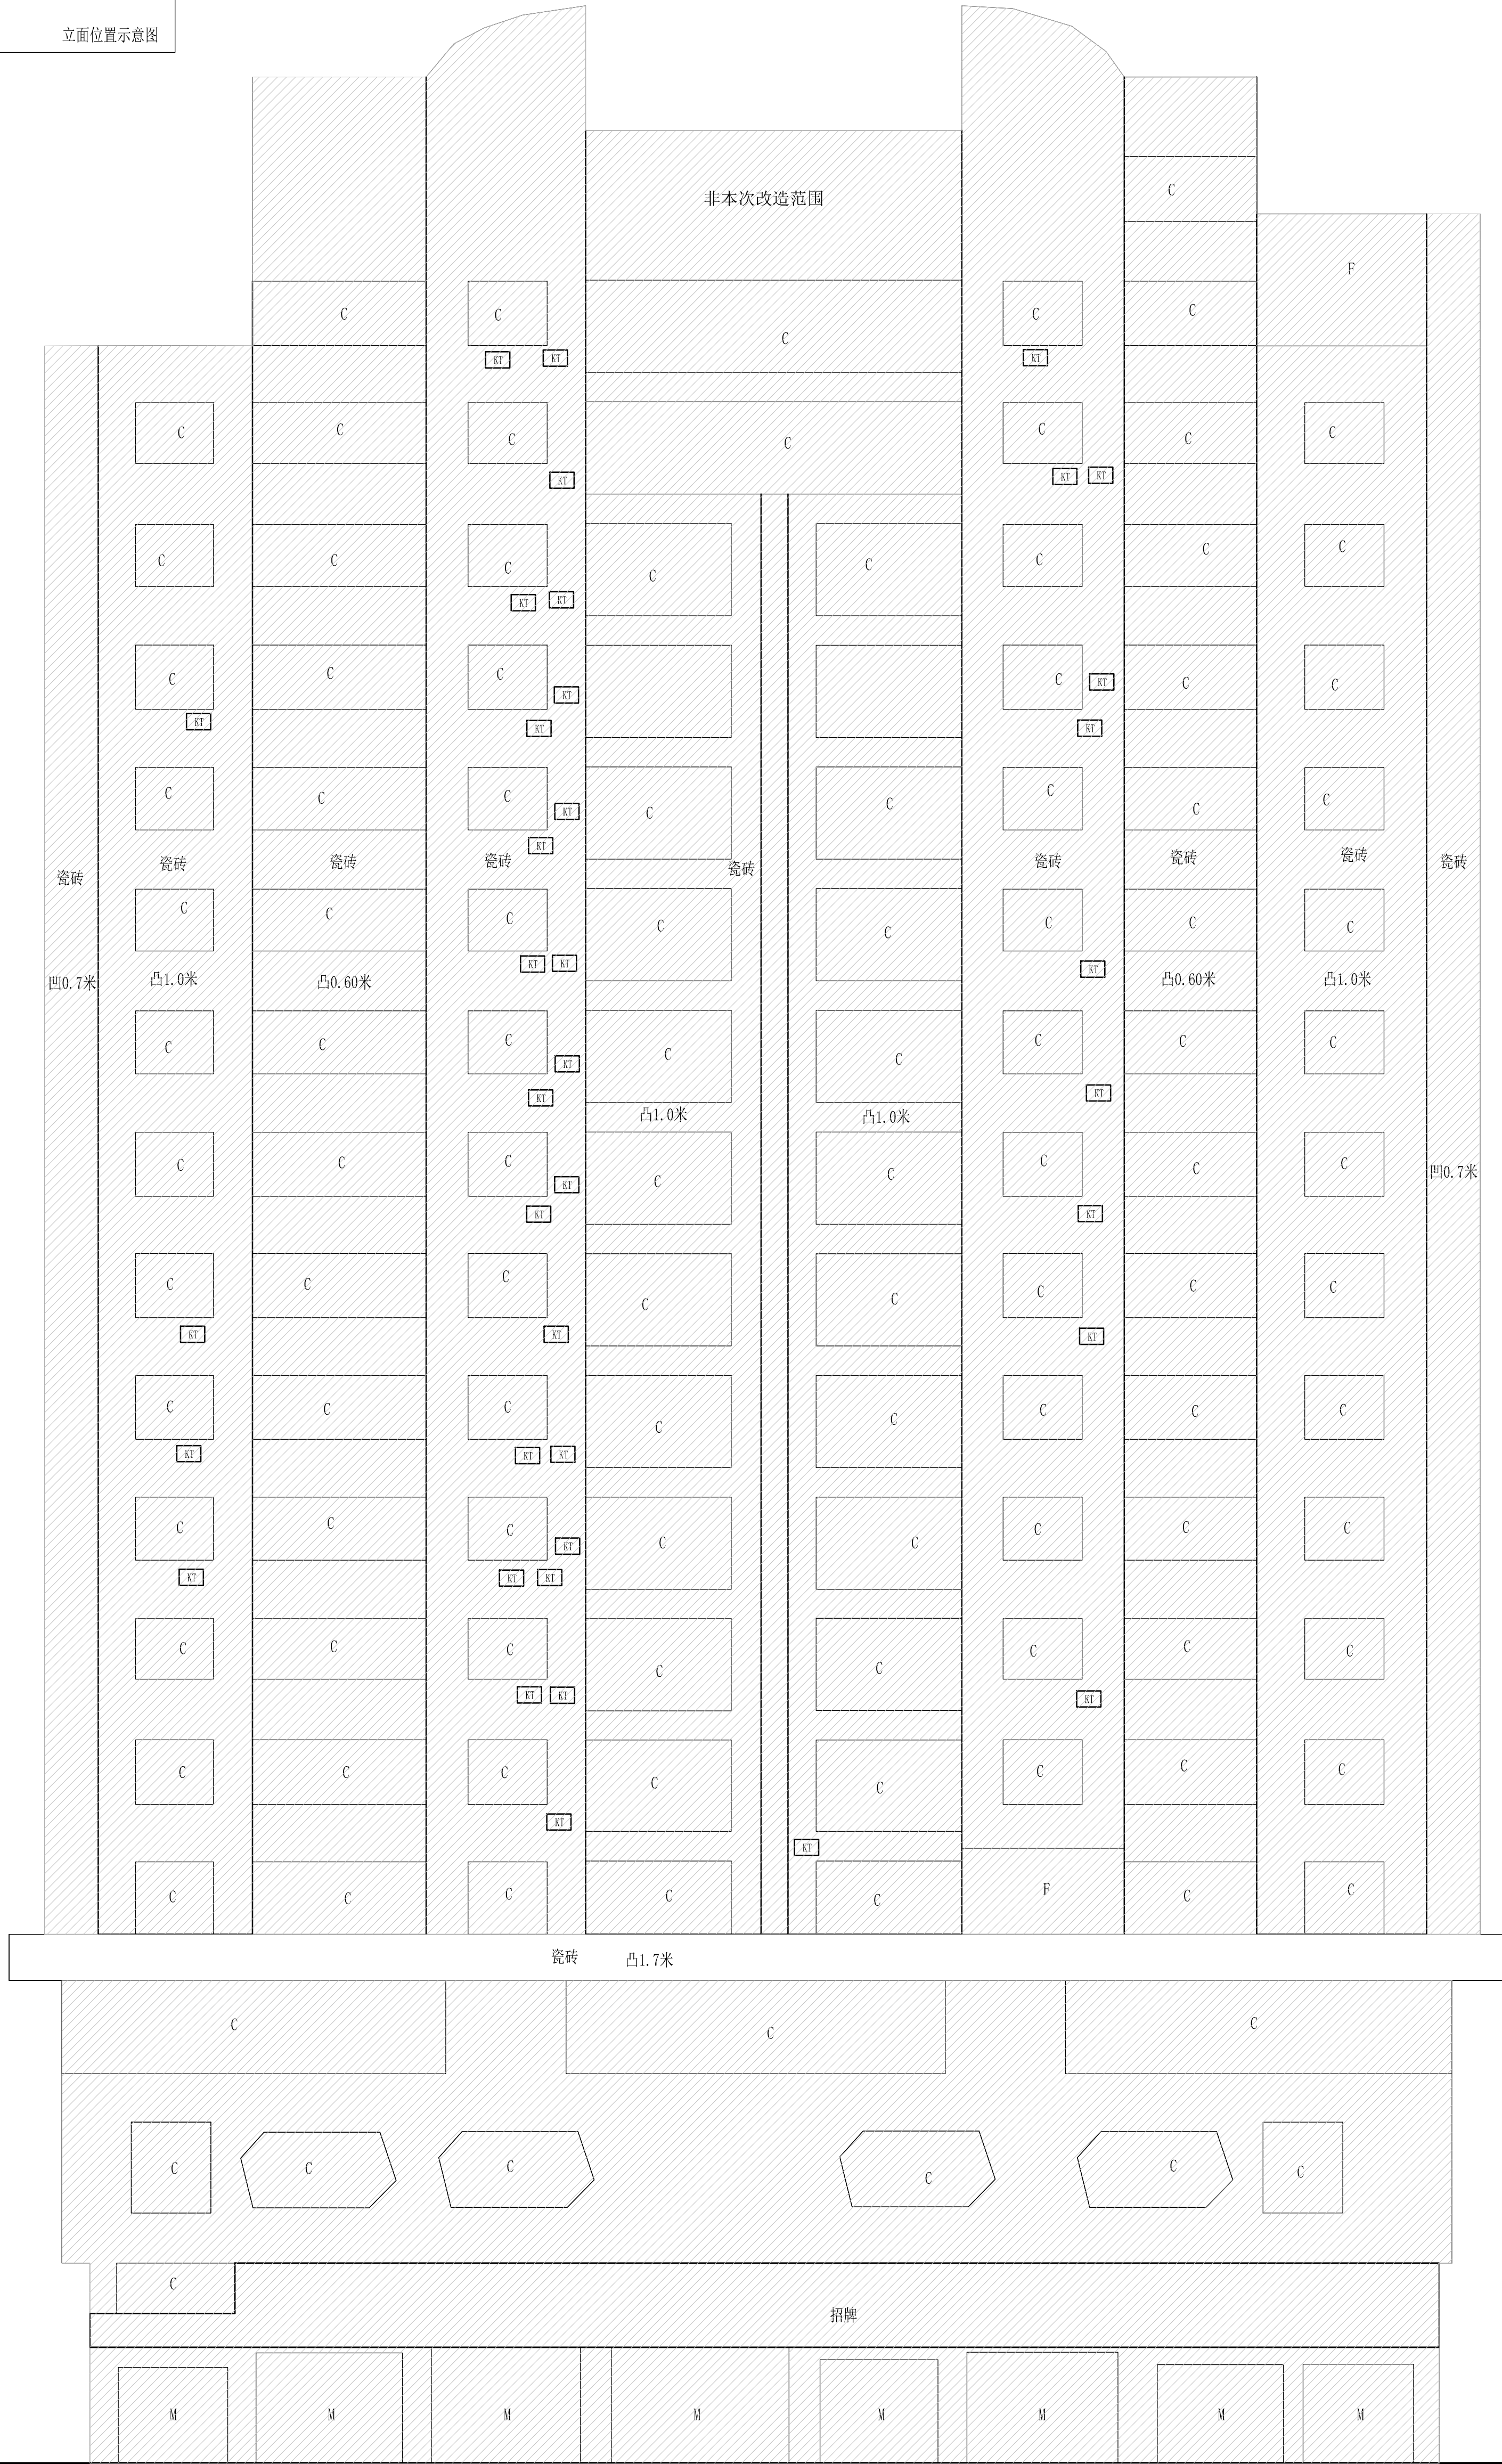
复兴路21号现状南侧立面图 1:100

根据勘测结果显示，存在空鼓现象的区域占总面积的10%，而其余90%的外墙面结构完整，未出现空鼓问题；对空鼓部分铲除修复后，进行外墙整体翻新，构造做法详见2。

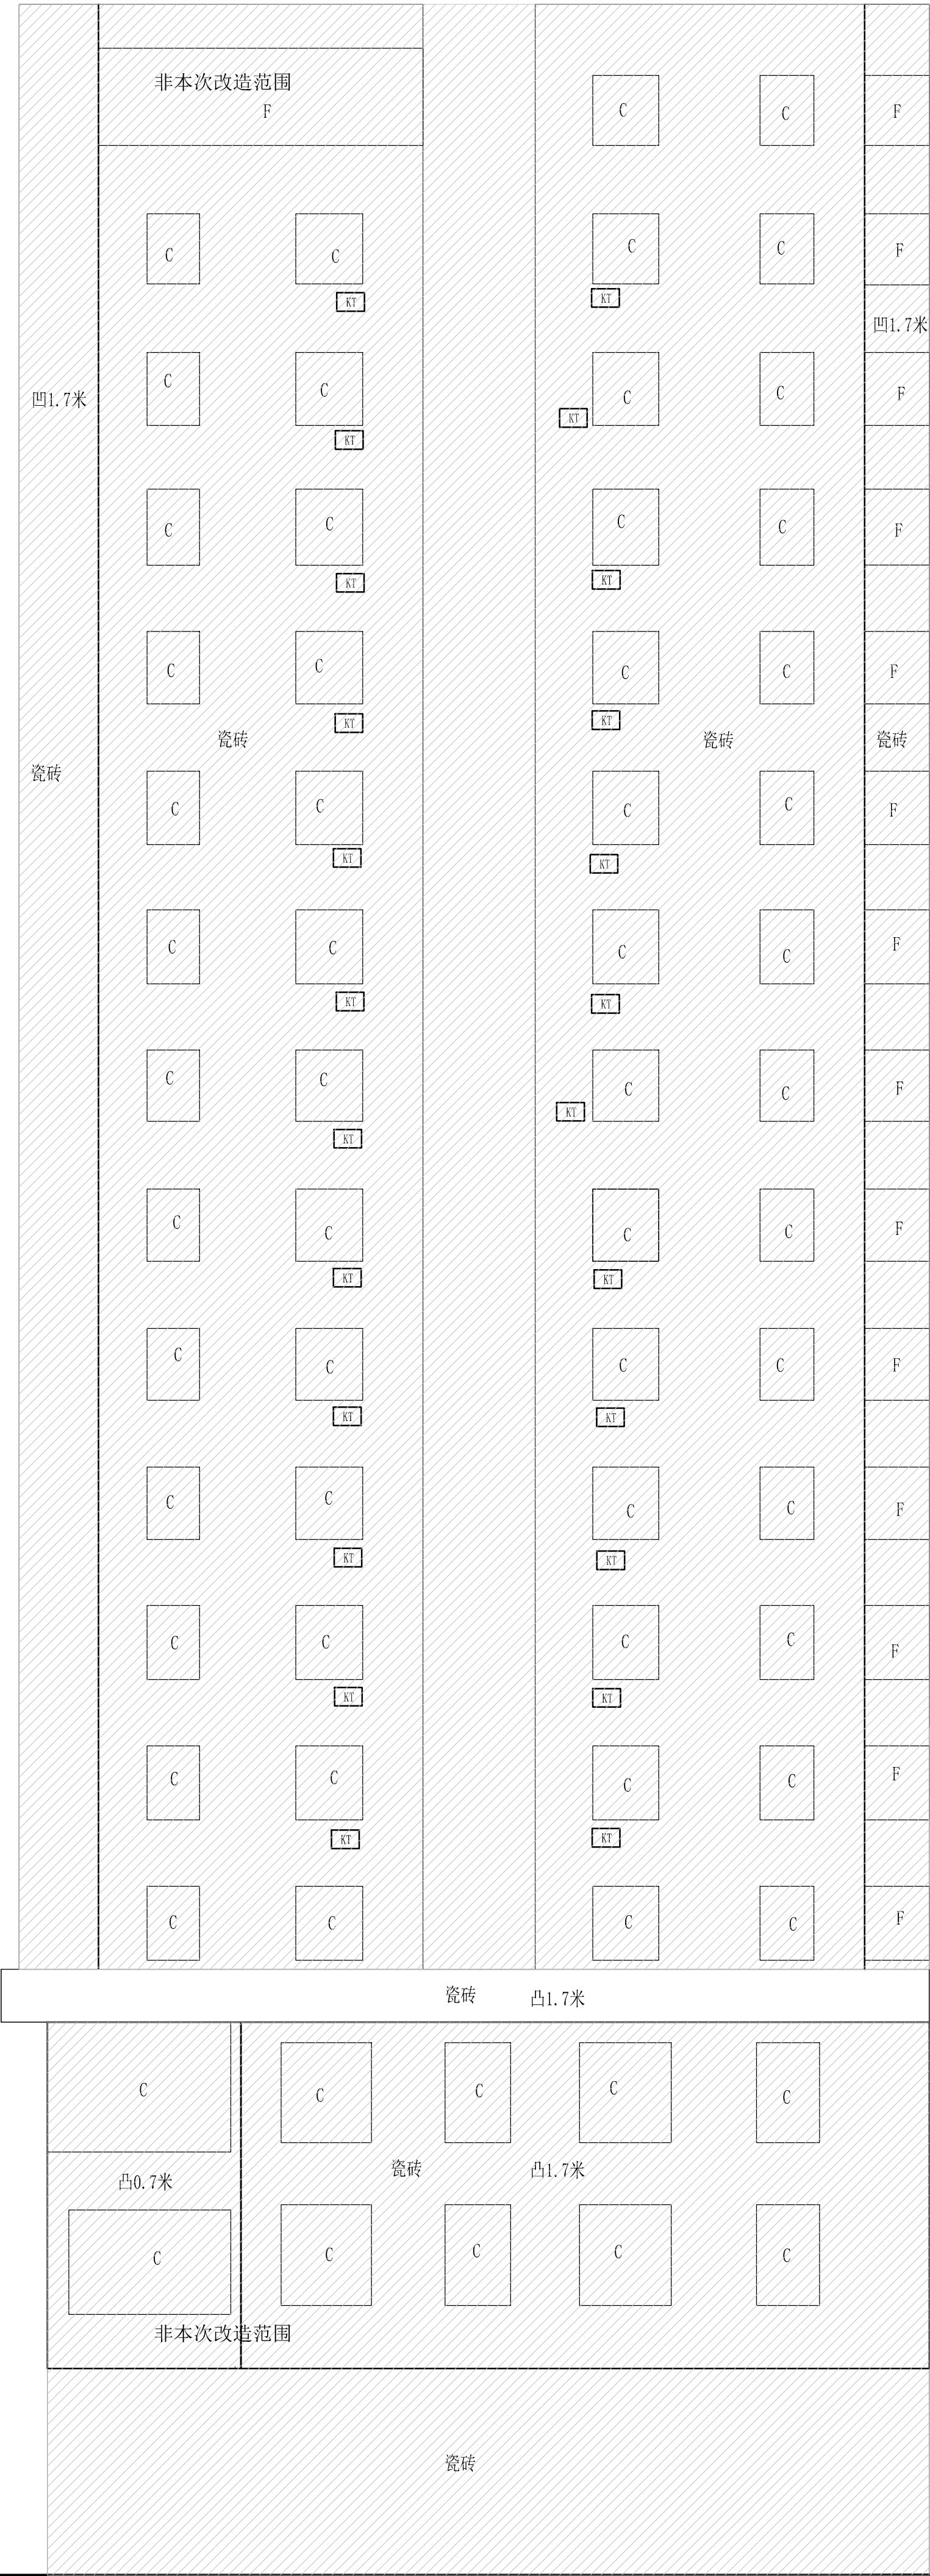
复兴路21号现状东侧立面图 1:100

根据勘测结果显示，存在空鼓现象的区域占总面积的10%，而其余90%的外墙面结构完整，未出现空鼓问题；对空鼓部分铲除修复后，进行外墙整体翻新，构造做法详见2。
