2025年第二批国省道公路缺损设施修复工程排查汇总表

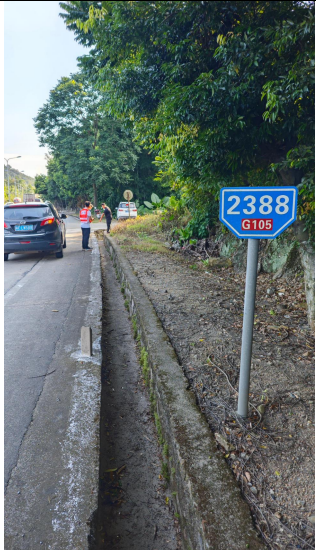
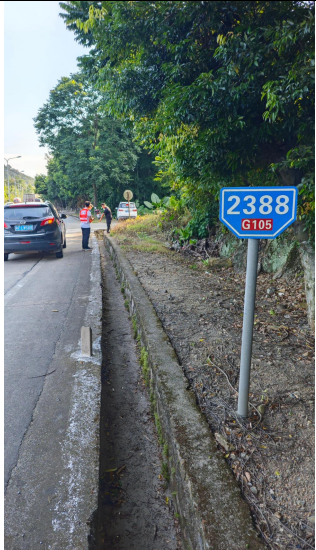
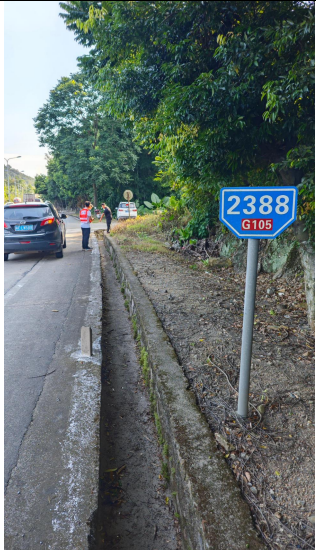
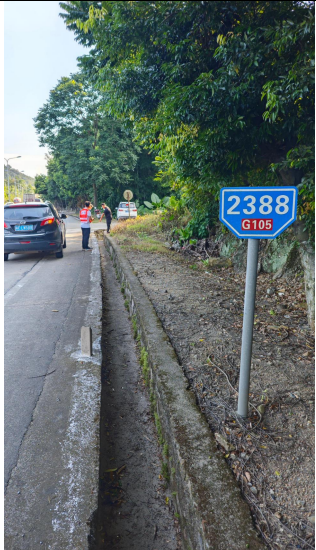
| 序号 | 线路 | 桩号位置 | 排查情况 | 完成前后对比照 | | | | 备注 |
|---|---|---|---|---|---|---|---|---|
| 2 | G105 | K2388+025南行 | 水沟1米 | | | | | |

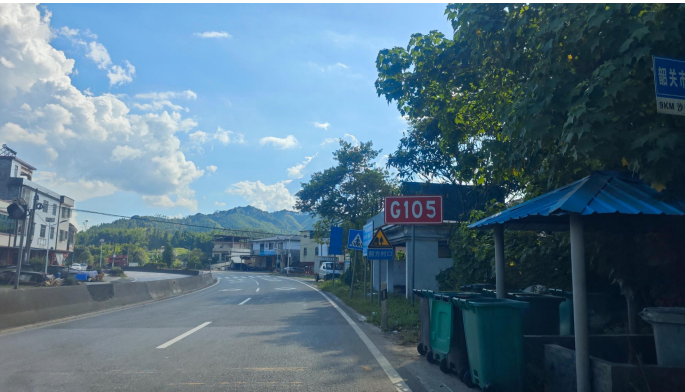
| 序号 | 线路 | 桩号位置 | 排查情况 | 完成前后对比照 | | | | 备注 |
|---|---|---|---|---|---|--|--|---|
| 26 | G105 | K2422+200南行 | 前方村口标志牌颜色有误 | | | | | |

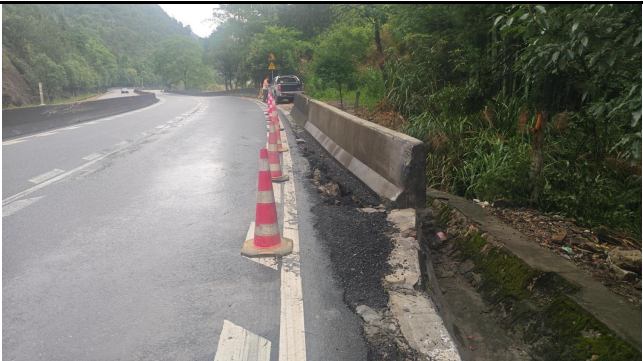
| 序号 | 线路 | 桩号位置 | 排查情况 | 完成前后对比照 | | | 备注 |
|---|---|---|---|---|--|--|---|
| 35 | G105 | K2421+450北行 | 混凝土防撞护栏7.5米 | | | | |
