| 工 程<br>名 称<br>PROJECT | 浈江区2026年城镇老旧小区<br>改造项目 | | |
| 子 项<br>名 称<br>SUB-TITLE | 韶关市职业病防治院 | | |
| 图 名<br>TITLE | 韶关市职业病防治院<br>现状立面图 | | |
| 日 期<br>DATE | 2026.08 | 图 号<br>DWG. NO. | JZ-07-1 |

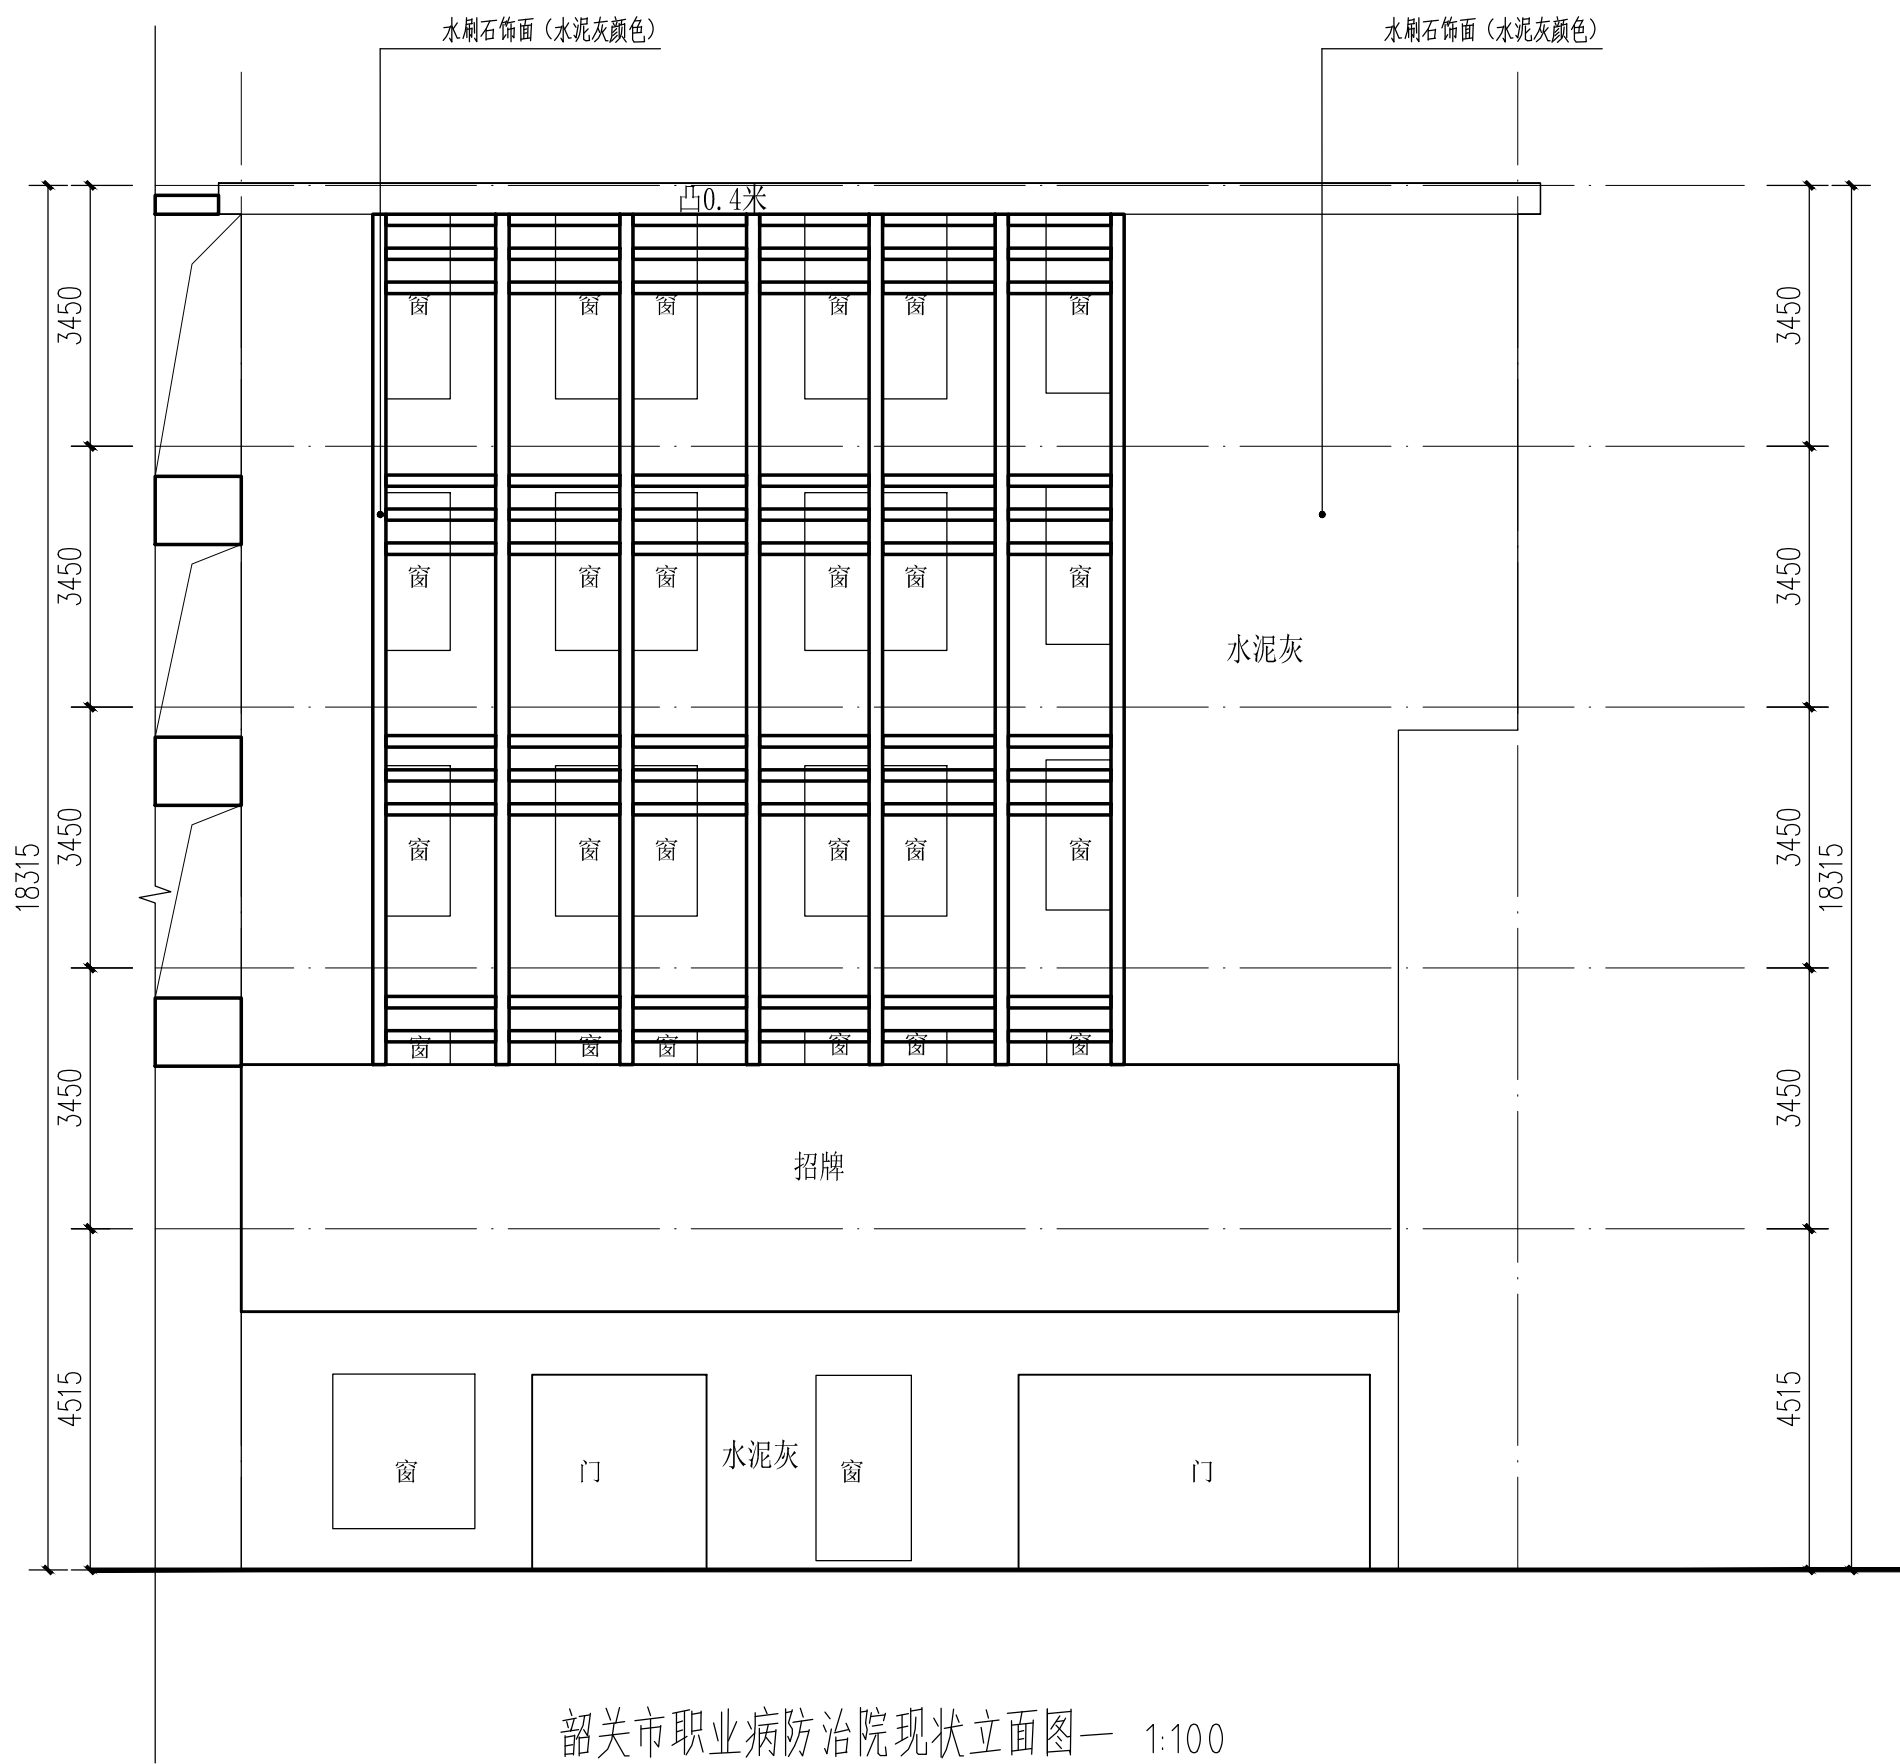
韶关市职业病防治院现状立面图一 1:100

根据勘测结果显示，存在空鼓现象的区域占总面积的10%，而其余90%的外墙面结构完整，未出现空鼓问题；对空鼓部分铲除修复后，进行外墙整体翻新，构造做法详外2。

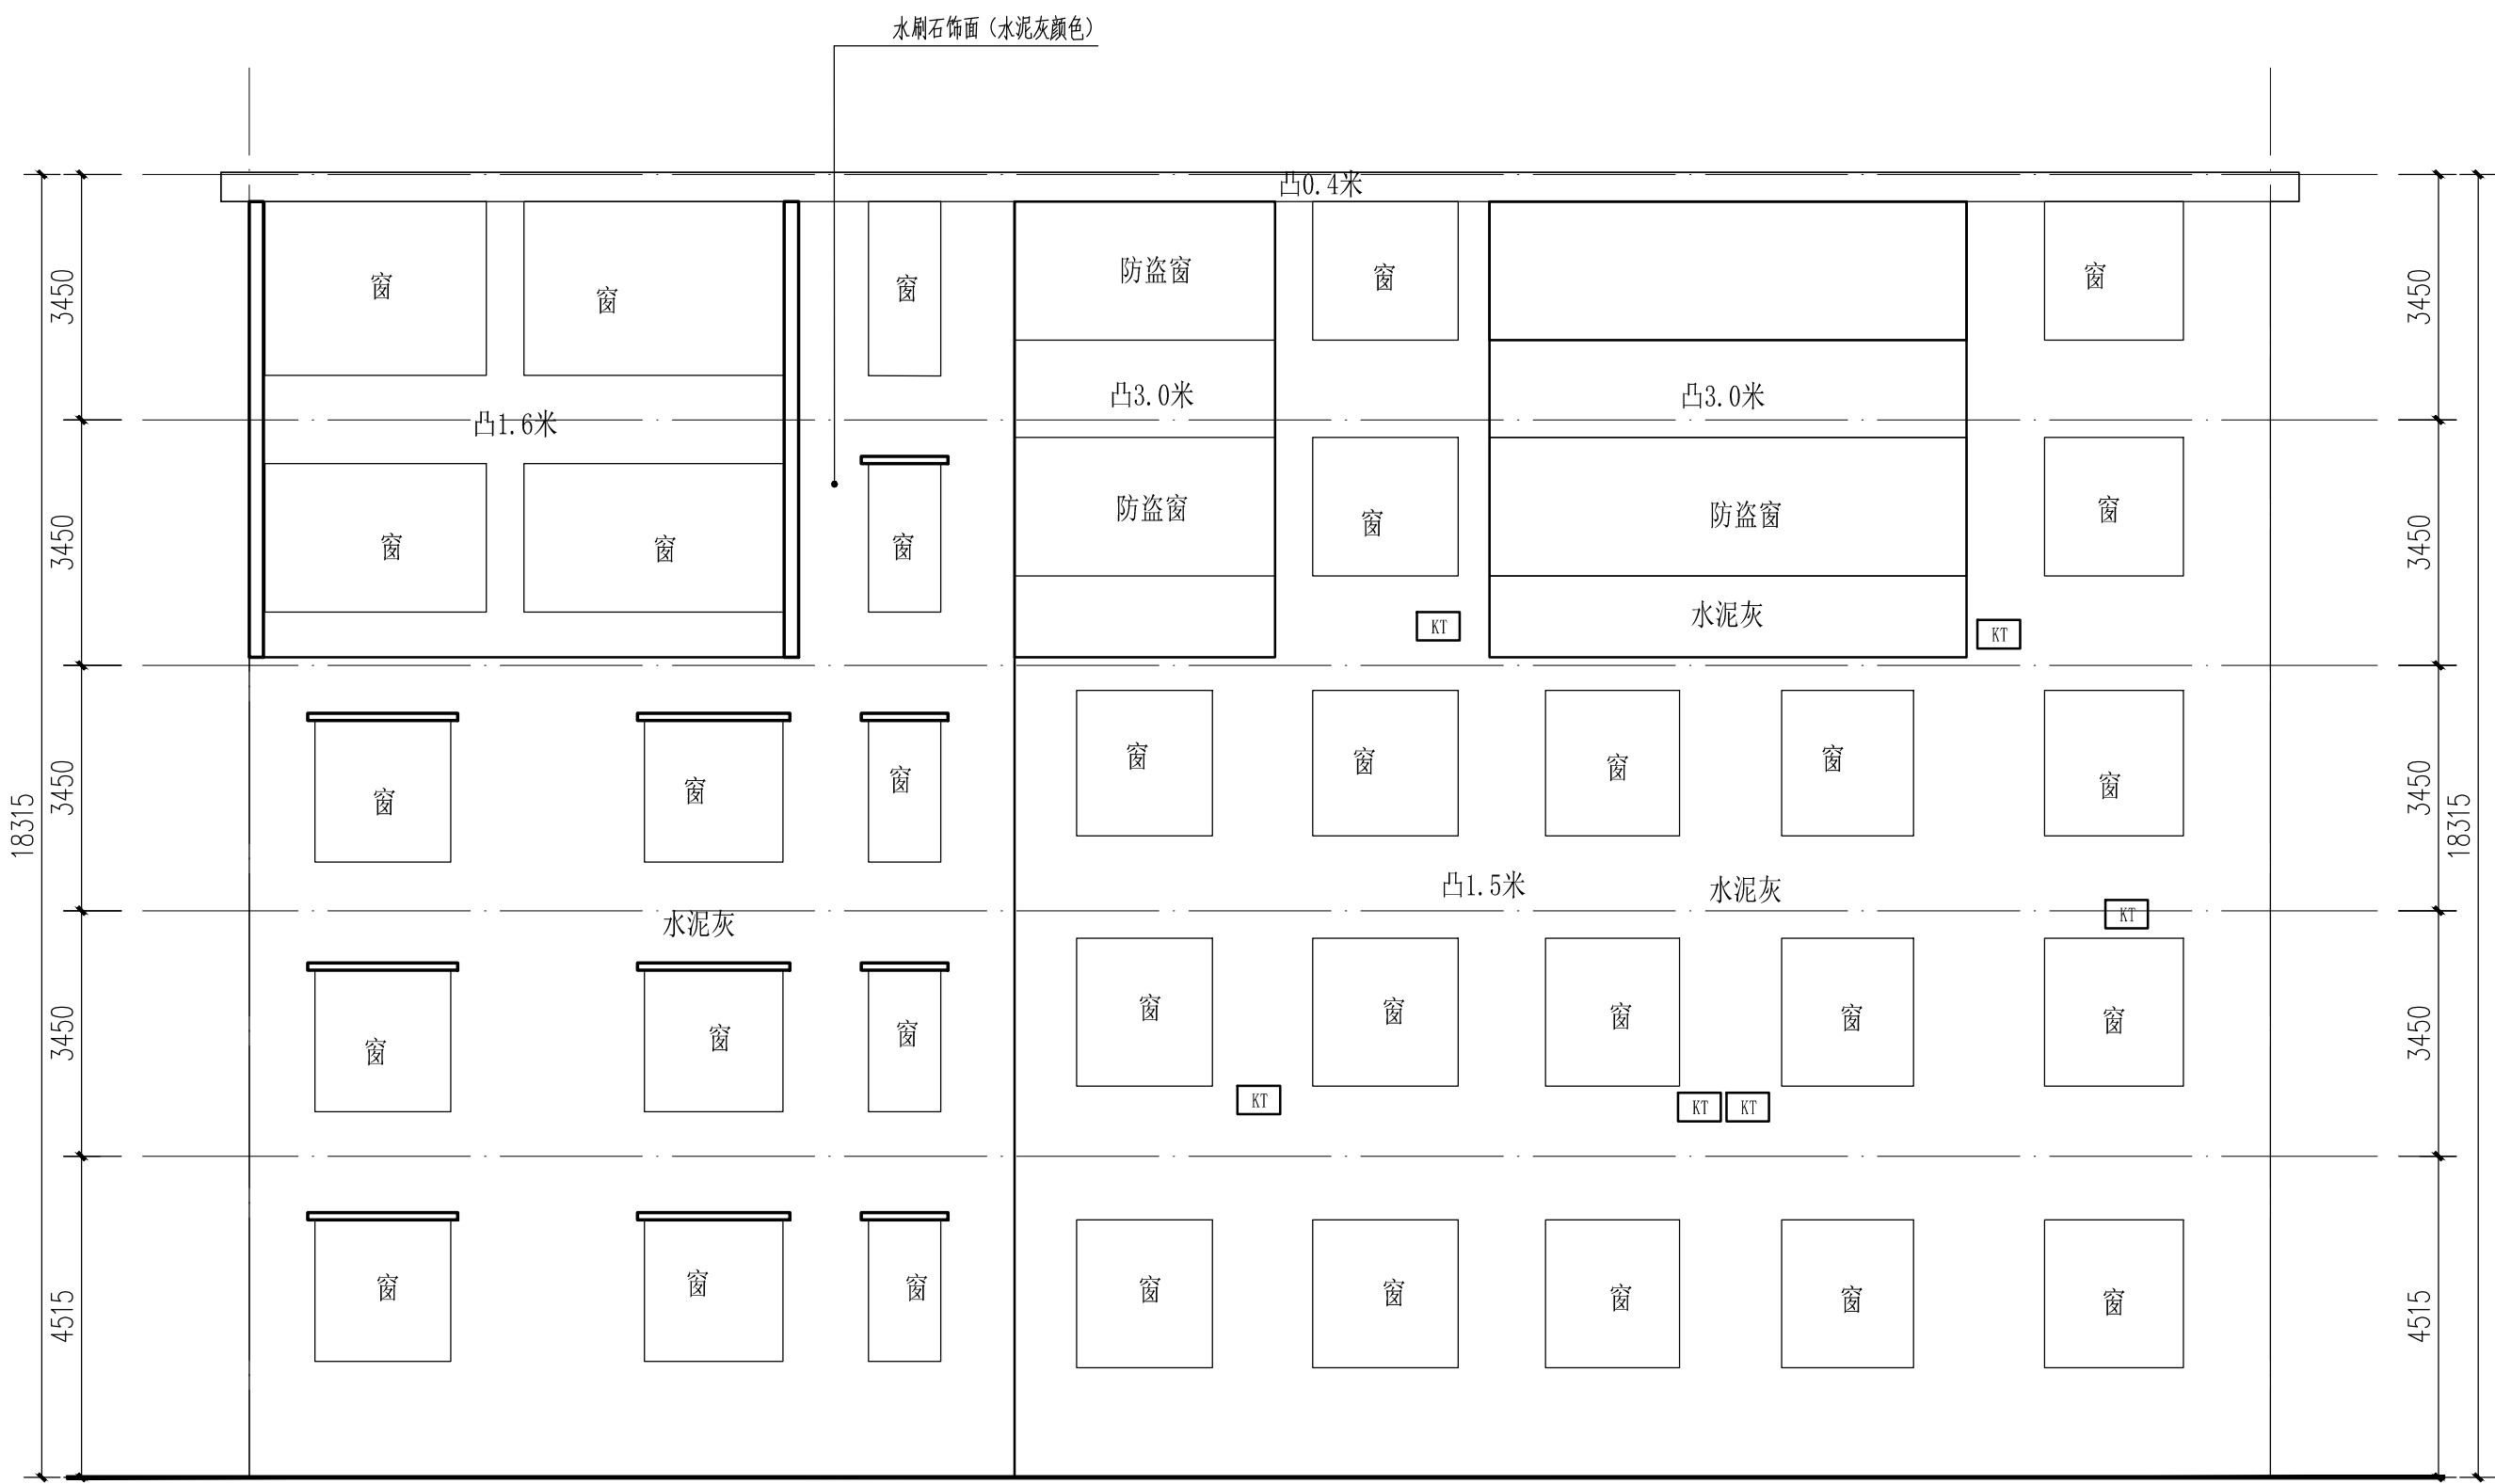
韶关市职业病防治院现状立面图二 1:100

根据勘测结果显示，存在空鼓现象的区域占总面积的10%，而其余90%的外墙面结构完整，未出现空鼓问题；对空鼓部分铲除修复后，进行外墙整体翻新，构造做法详外2。
