| 工 程 名 称<br>PROJECT | 浈江区2026年城镇老旧小区改造项目 | | |
| 子 项 名 称<br>SUB-TITLE | 有色金属厂大院 | | |
| 图 名<br>TITLE | 有色金属厂大院<br>2#楼现状立面图二 | | |
| 日 期<br>DATE | 2026. 08 | 图 号<br>DWG. NO. | JZ-11-2 |

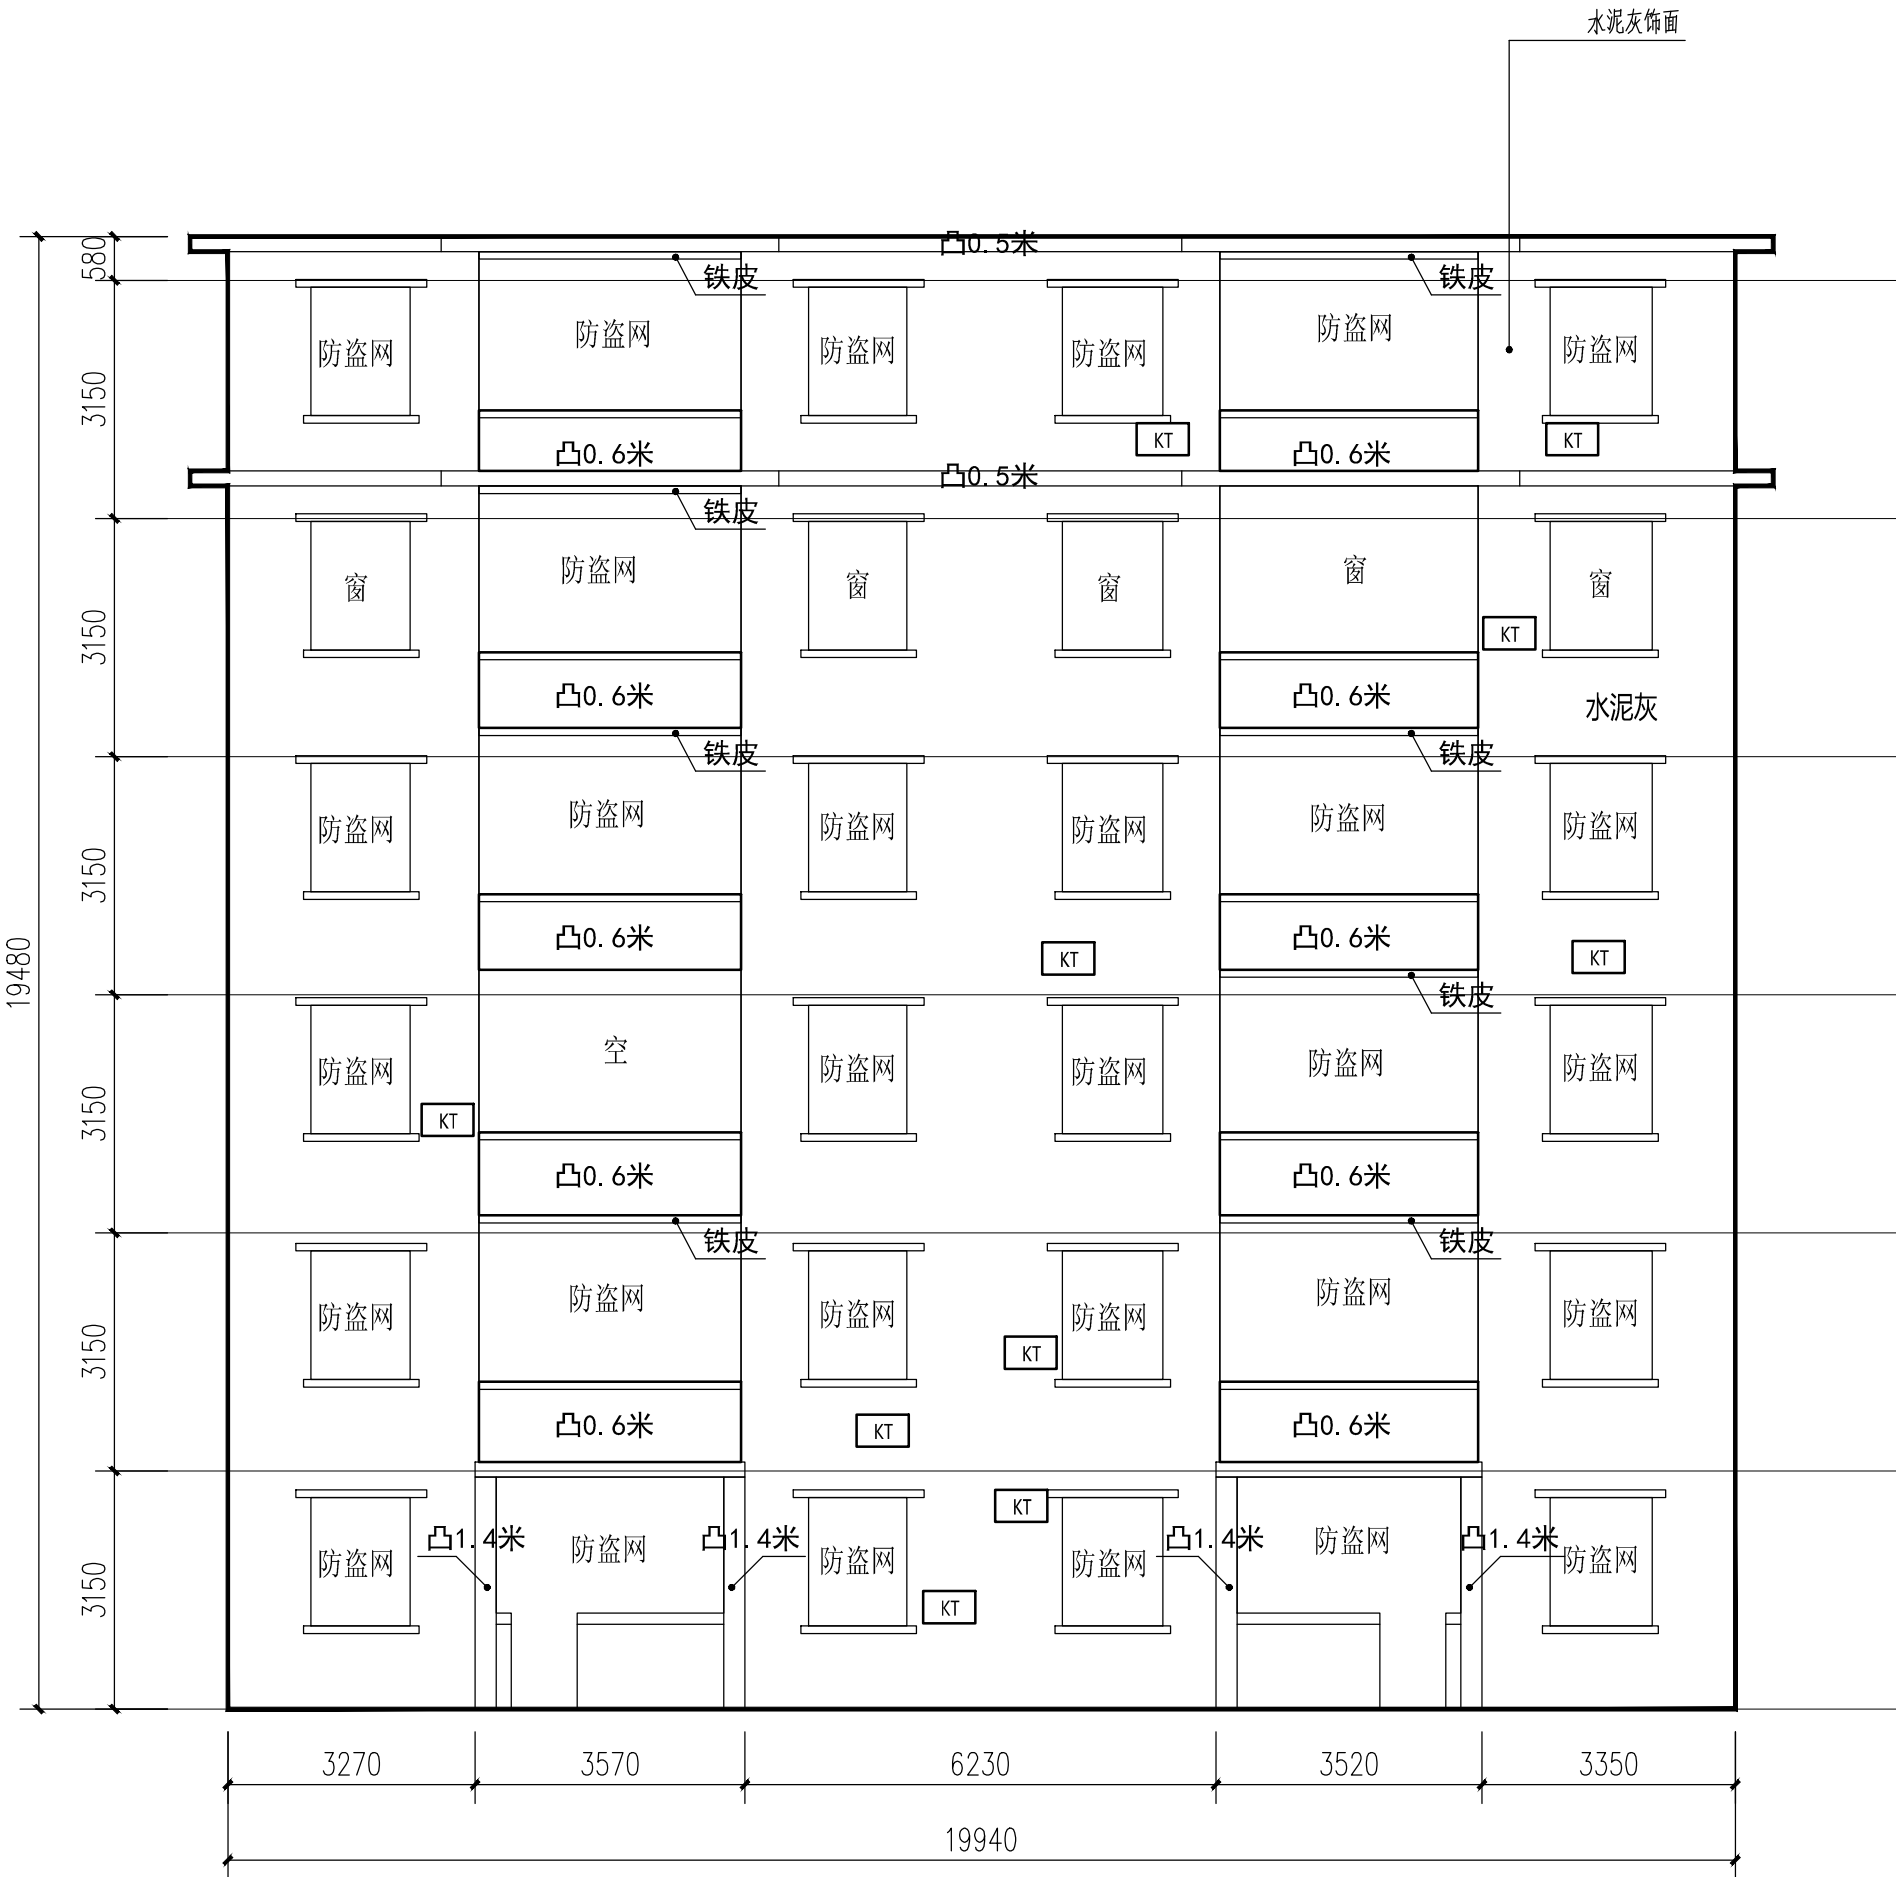
2#楼改造前北立面 1:100

根据勘测结果显示,存在空鼓现象的区域占总面积的10%,而其余90%的外墙面结构完整,未出现空鼓问题;对空鼓部分铲除修复后,进行外墙整体翻新,构造做法详外2。
