2 工程建设条件

2.1 道路及桥梁现状

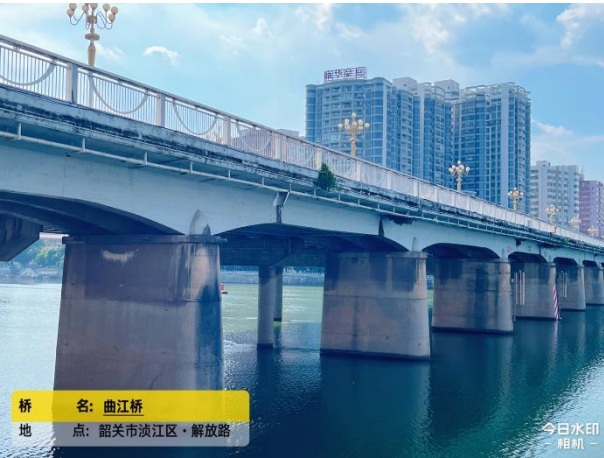
曲江旧桥侧面照

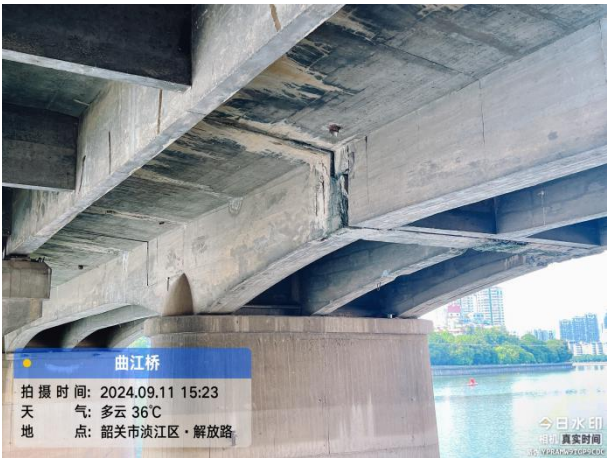
曲江旧桥挂梁牛腿现状

曲江旧桥至今已经运营超 90 年，桥梁病害状况比较严重，牛腿部位局部钢筋锈蚀、截面尺寸削弱且存在空洞，且有必要对桥梁进行保护修缮，保证桥梁的安全运营。虽然采取了限载措施来确保桥梁继续提高一定的通行非机动车和行人过桥的作用，但病害不处理，隐患就始终存在。因而，从安全运营方面考虑，对曲江旧桥进行保护修缮是十分必要的。

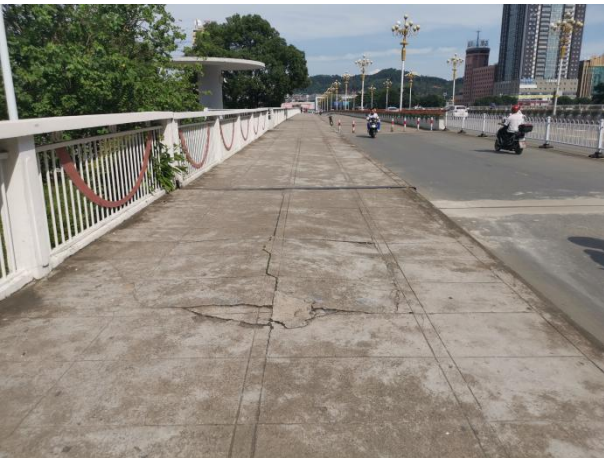
曲江旧桥桥面照
