韶关市风采桥桥面人行道修缮工程

# 初步设计

第一册，共二册  
桥梁工程

风采桥人行道修缮工程-初步设计

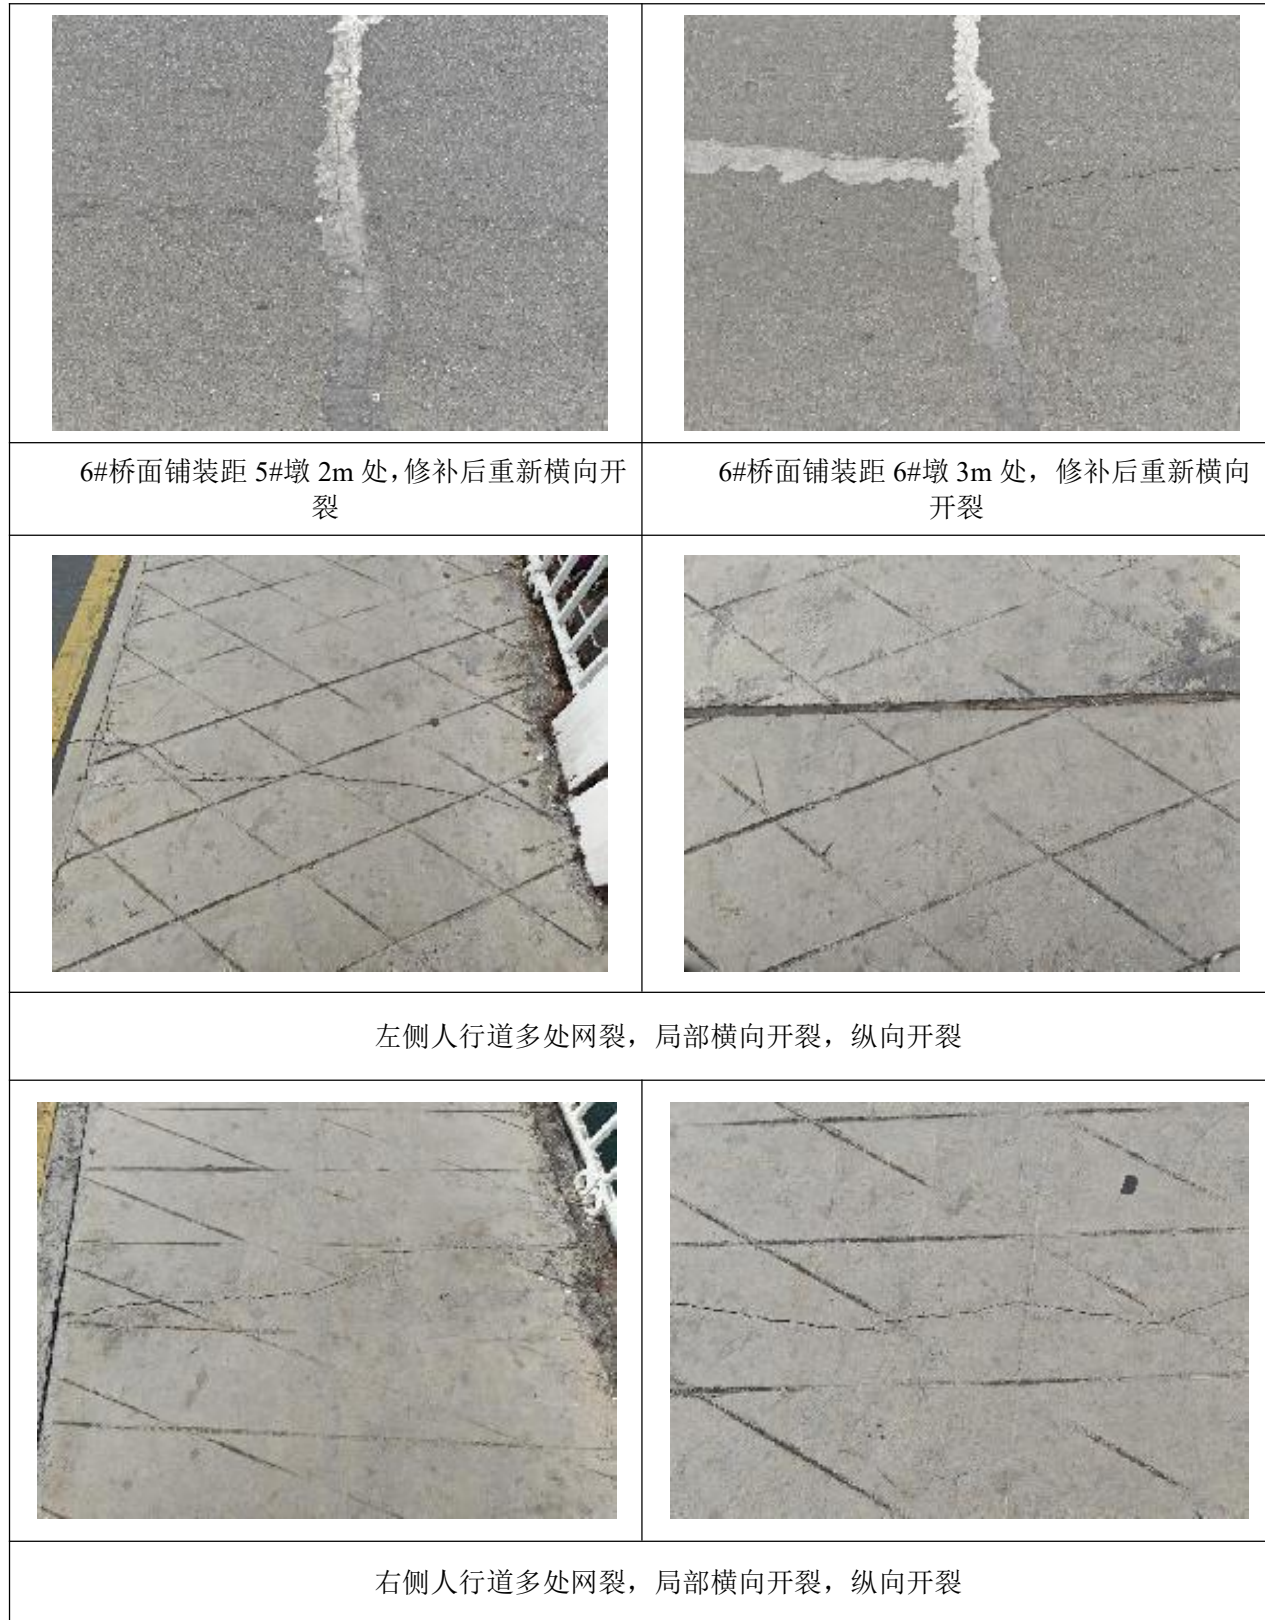
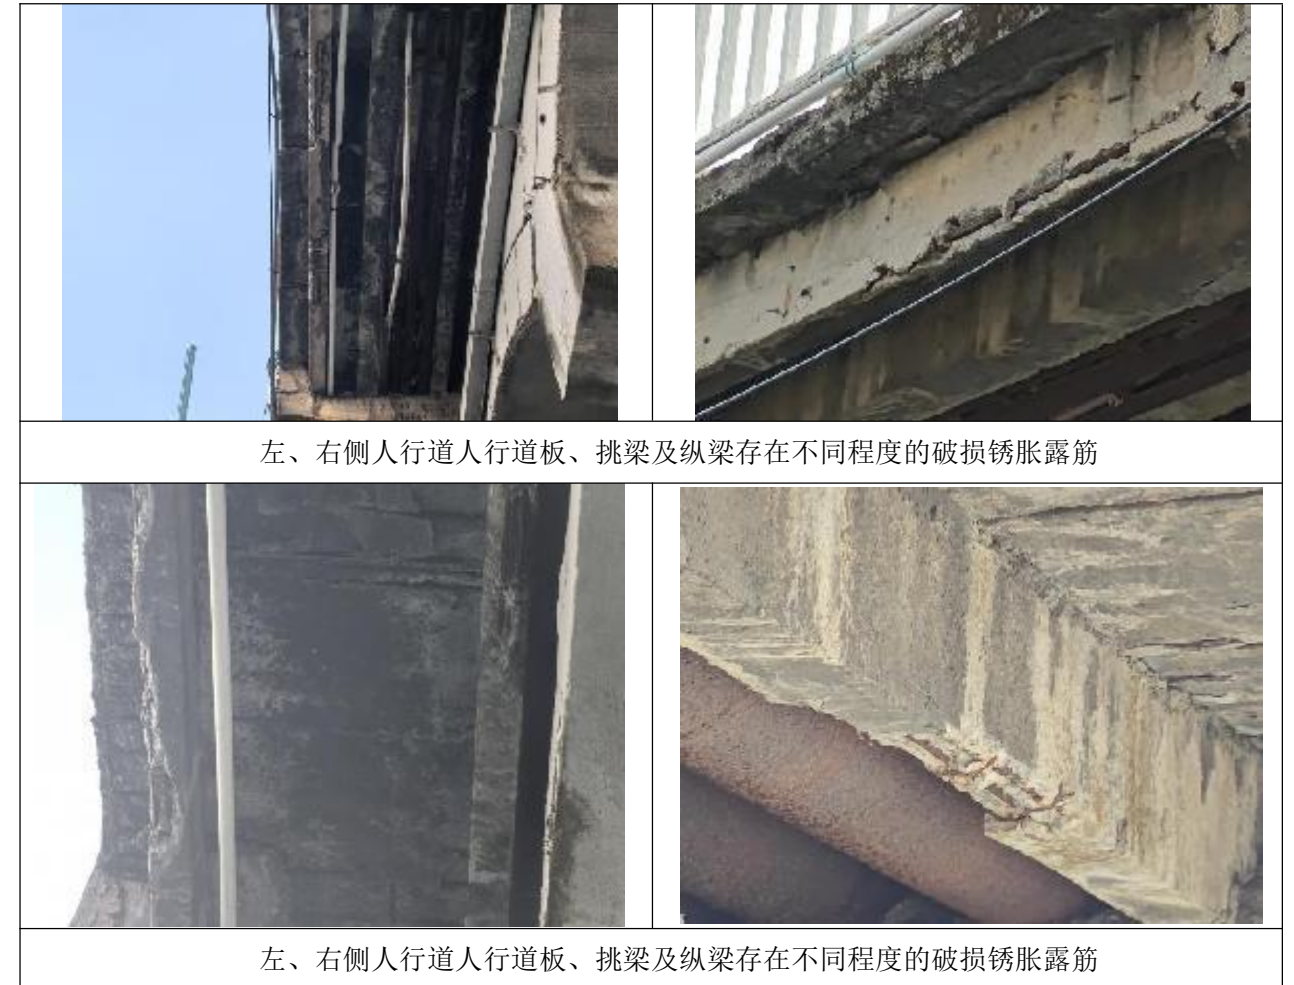
1#桥面铺装 0#台顶处修补后重新横向开裂	1#桥面铺装距 1#墩上方 2.0m 处桥面修补后重新横向开裂

2#桥面铺装距 2#墩上方 1.0m 处桥面修补后重新横向开裂	3#桥面铺装距 2#墩上方 2.0m 距左侧人行道 1.2m 处桥面修补后重新纵向开裂

3#桥面铺装距 3#墩上方 3.0m 处桥面修补后重新横向开裂	4#桥面铺装距 4#墩上方 5.0m 处桥面修补后重新网裂

4#桥面铺装 4#墩上方左侧行车道桥面修补后重新网裂	5#桥面铺装距 4#墩上方 8.0m 处桥面修补后重新横向开裂

5#桥面铺装第 5 跨桥面 3/4 处修补后重新横向开裂	5#桥面铺装 5#墩上方左侧行车道桥面修补后重新网裂

根据风采桥 2024 年定期检测报告,桥面铺装:1#~6#桥面铺装均存在修补后重新开裂;人行道:人行道面多处网裂,局部横向开裂,纵向开裂;人行道板、挑梁、纵梁普遍存在开裂、混凝土剥落、钢筋外露锈蚀。

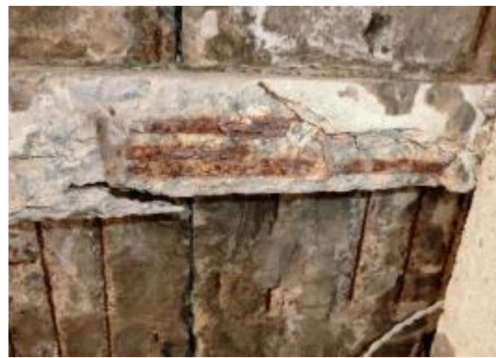
(1) 露筋锈蚀。左侧 69 个、右侧 72 个悬臂梁存在不同程度的露筋锈蚀, 其中多数悬臂梁存在多处露筋锈蚀 (平均约 3 处), 每处露筋锈蚀平均面积约为 0.1 m<sup>2</sup>。

悬臂梁底面露筋锈蚀

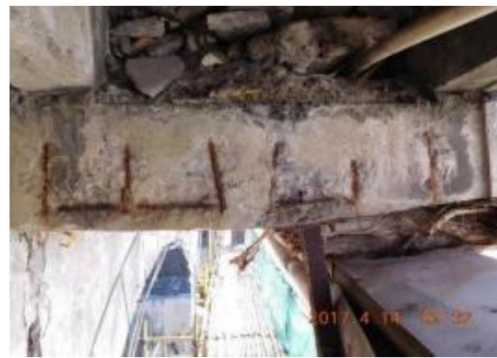
悬臂梁侧面露筋锈蚀

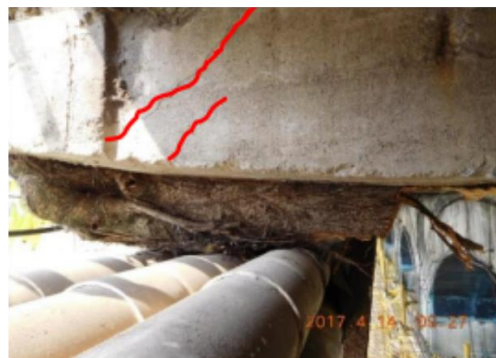
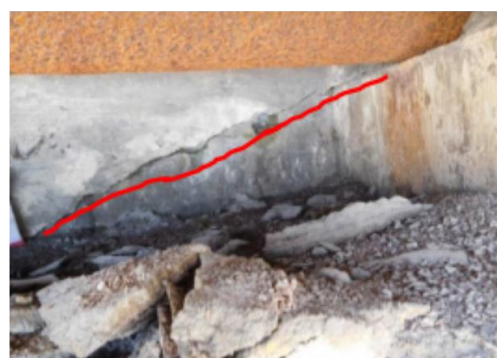
(2) 结构裂缝。左侧 5 个、右侧 2 个悬臂梁存在结构裂缝, 多数裂缝长度介于 0.5~1m 间, 裂缝宽度均大于 0.2mm。

悬臂梁结构裂缝（斜向）

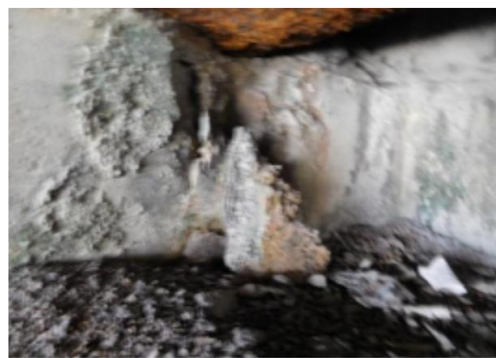
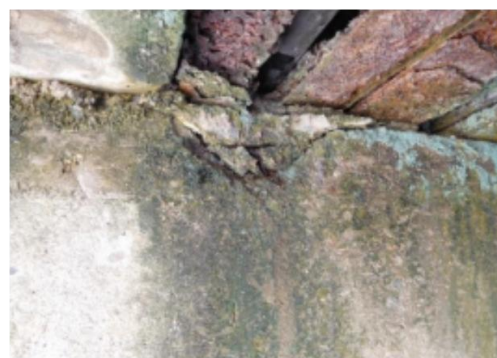
(3) 混凝土剥离。左侧 4 个、右侧 2 个悬臂梁存在混凝土剥离，每处剥离的平均面积约为 0.15 m<sup>2</sup>。

悬臂梁根部混凝土剥离

悬臂梁边角混凝土剥离

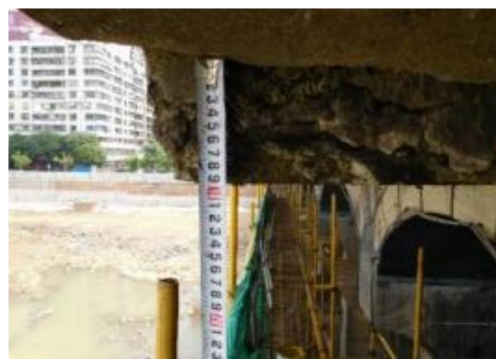
(4) 梁体下挠。右侧 59#悬臂梁小桩侧搭板平台存在整体下沉 9cm。

右侧59#悬臂梁小桩侧搭板平台存在整体下沉9cm

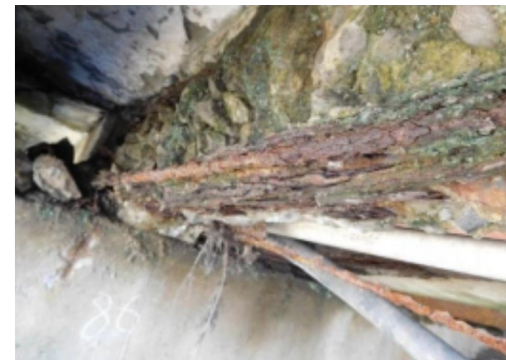
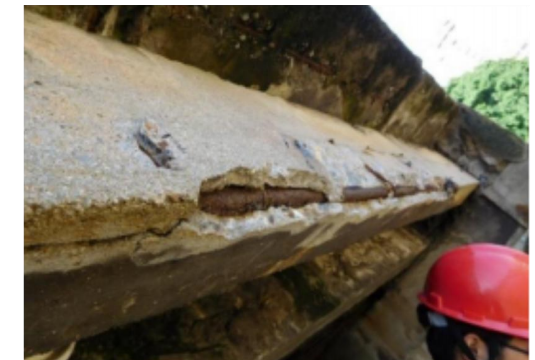
(1) 露筋锈蚀。左侧 81 个、右侧 91 个纵梁存在不同程度的露筋锈蚀，平均每个纵梁存在 1 处露筋锈蚀，平均面积约为 0.1 m<sup>2</sup>。

纵梁底面露筋锈蚀

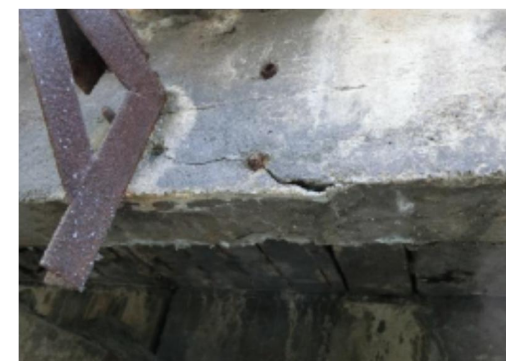
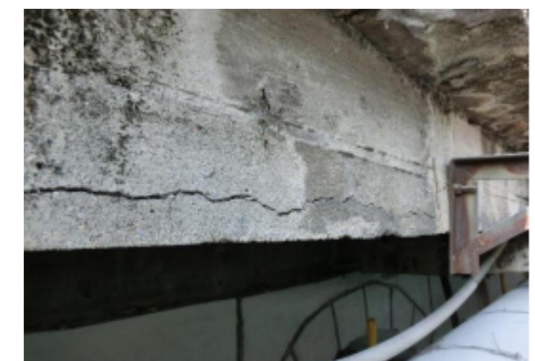
(2) 结构裂缝。左侧 37 个、右侧 60 个纵梁存在结构裂缝，绝大多数纵梁各存在 1 条纵向裂缝，平均每条裂缝长度约为 1.5m，裂缝宽度均大于 0.2mm。

纵梁侧面结构裂缝（斜向）

纵梁侧面结构裂缝（纵向）

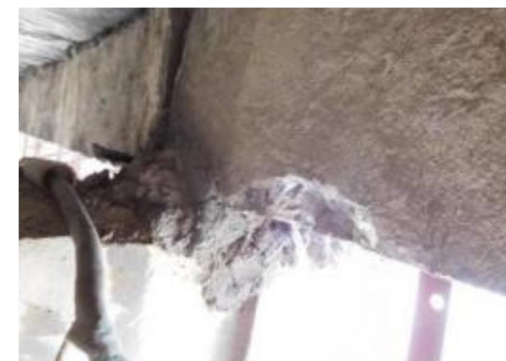
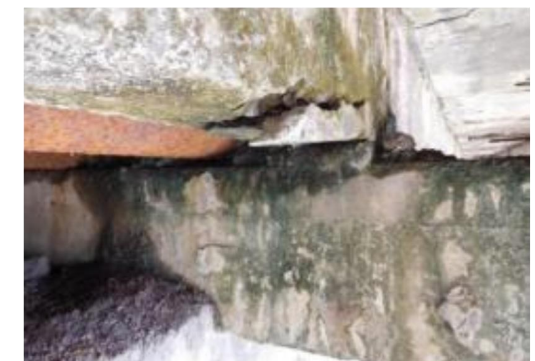
(3) 混凝土剥离。左侧 11 个纵梁存在混凝土剥离，每处剥离的平均面积约为 0.05 m<sup>2</sup>。

纵梁底面混凝土剥离

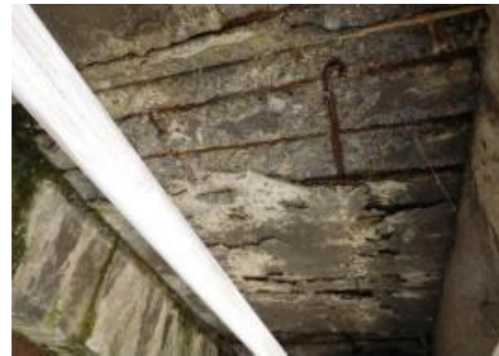
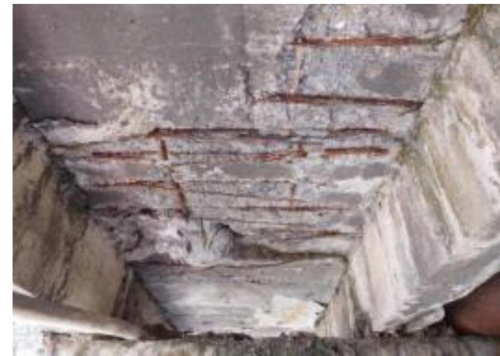
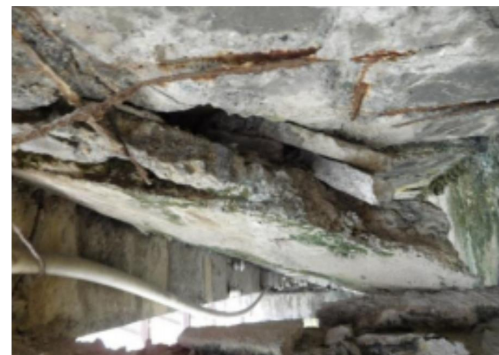
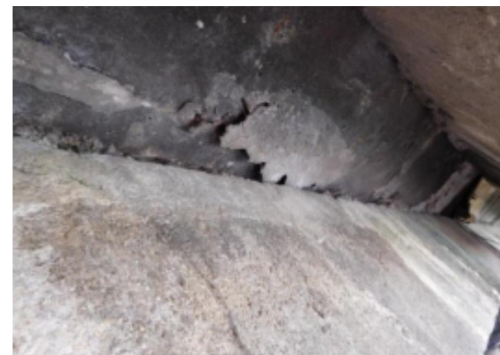
(2) 混凝土剥离。左侧 8 个、右侧 1 个人行道板底面存在混凝土剥离，每处剥离的平均面积约为 0.25 m<sup>2</sup>。

人行道板底面混凝土剥离
