韶关市妇幼健康精准诊疗中心综合楼建设项目
岩土工程勘察报告

岩土工程勘察报告

(详细勘察)

路大勘测有限公司

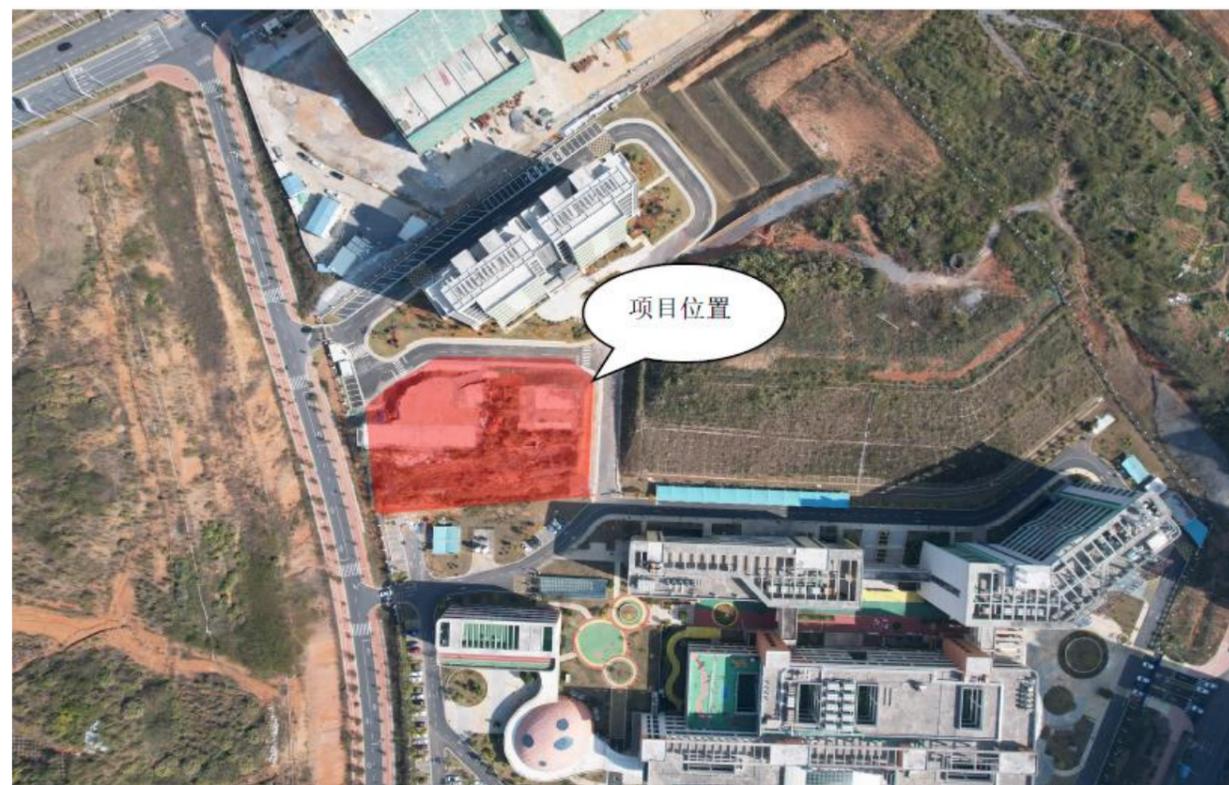
图 1.1 场地示意图

依据设计提供场地规划总平面图，拟建 1 栋 12 层新建妇幼健康精准诊疗中心、设 1 层地下室，地下室层高 5.7m，建筑高度 49.90m，设计地坪标高 76.80m（±0.00），拟采用桩基础。拟建物位置详见图 1.1

1、地理位置：该项目位置位于韶关市武江区境内，位于芙蓉路南侧，芙蓉大道北路西侧，育才路北侧，场地现状已平整。详见场地位置图 1.1-1。

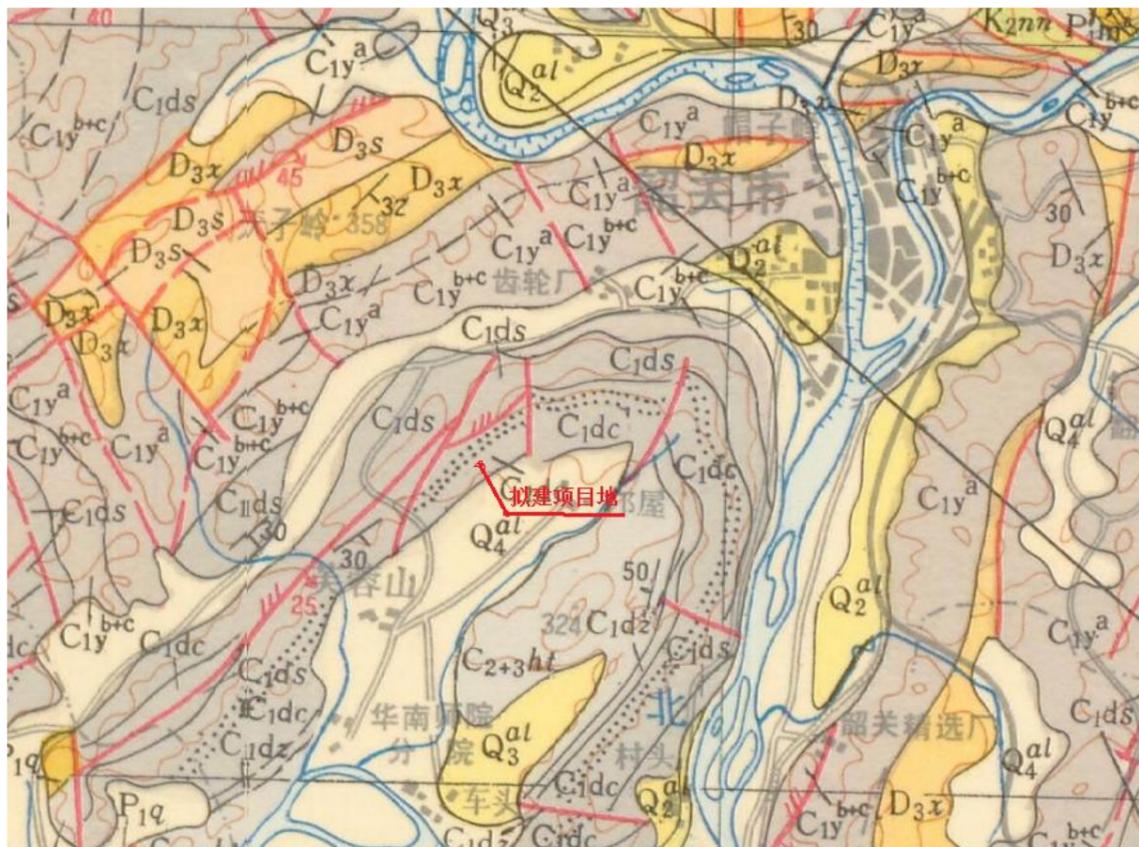
图 2.1 区域地质图（摘自于 1:20 万韶关幅）

在区域构造上，场地地质构造主要受芙蓉山向斜和芙蓉山断裂带控制。

芙蓉山向斜属于开阔对称型褶皱构造，长约 8km，宽约 5km。轴面略向南东倾，轴向 NE45 度；枢纽由北东向南西，方向大致在矿山公园—芙蓉村—车头洲一线，向南西方向倾伏，倾伏角 15 度；向斜两翼和转折端构成了马蹄形山脊的形态特征，即北西翼由赤水村西侧山脊向北东方向至气象站转折，然后向南再转向南西到达孟洲坝附近，整体呈马蹄形山脊。

芙蓉山断裂带走向 NE45°，倾向北西，倾角 55 度，形成于印支运动，断裂使 C1s 灰岩逆冲在 C1s 碎屑岩之上。

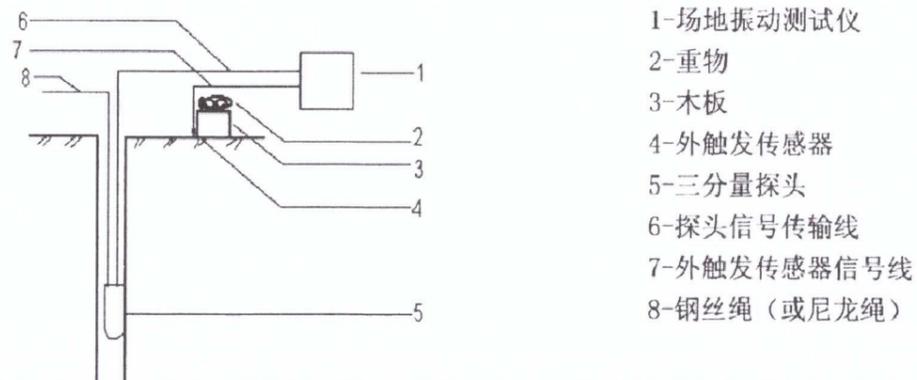
图1 单孔波速测试示意图

检测设备采用武汉建科科技有限公司制造的WAVE2000S场地振动测试仪，检测设备现场联接见图1。

采用单孔检层法，测试仪器为 XG-I 悬挂式波速测井仪，测点间距为 2 米，自下而上逐点测试。本次现场剪切波速测试分别在 ZK1、ZK9 孔进行，测试深度按施工钻探孔深控制。

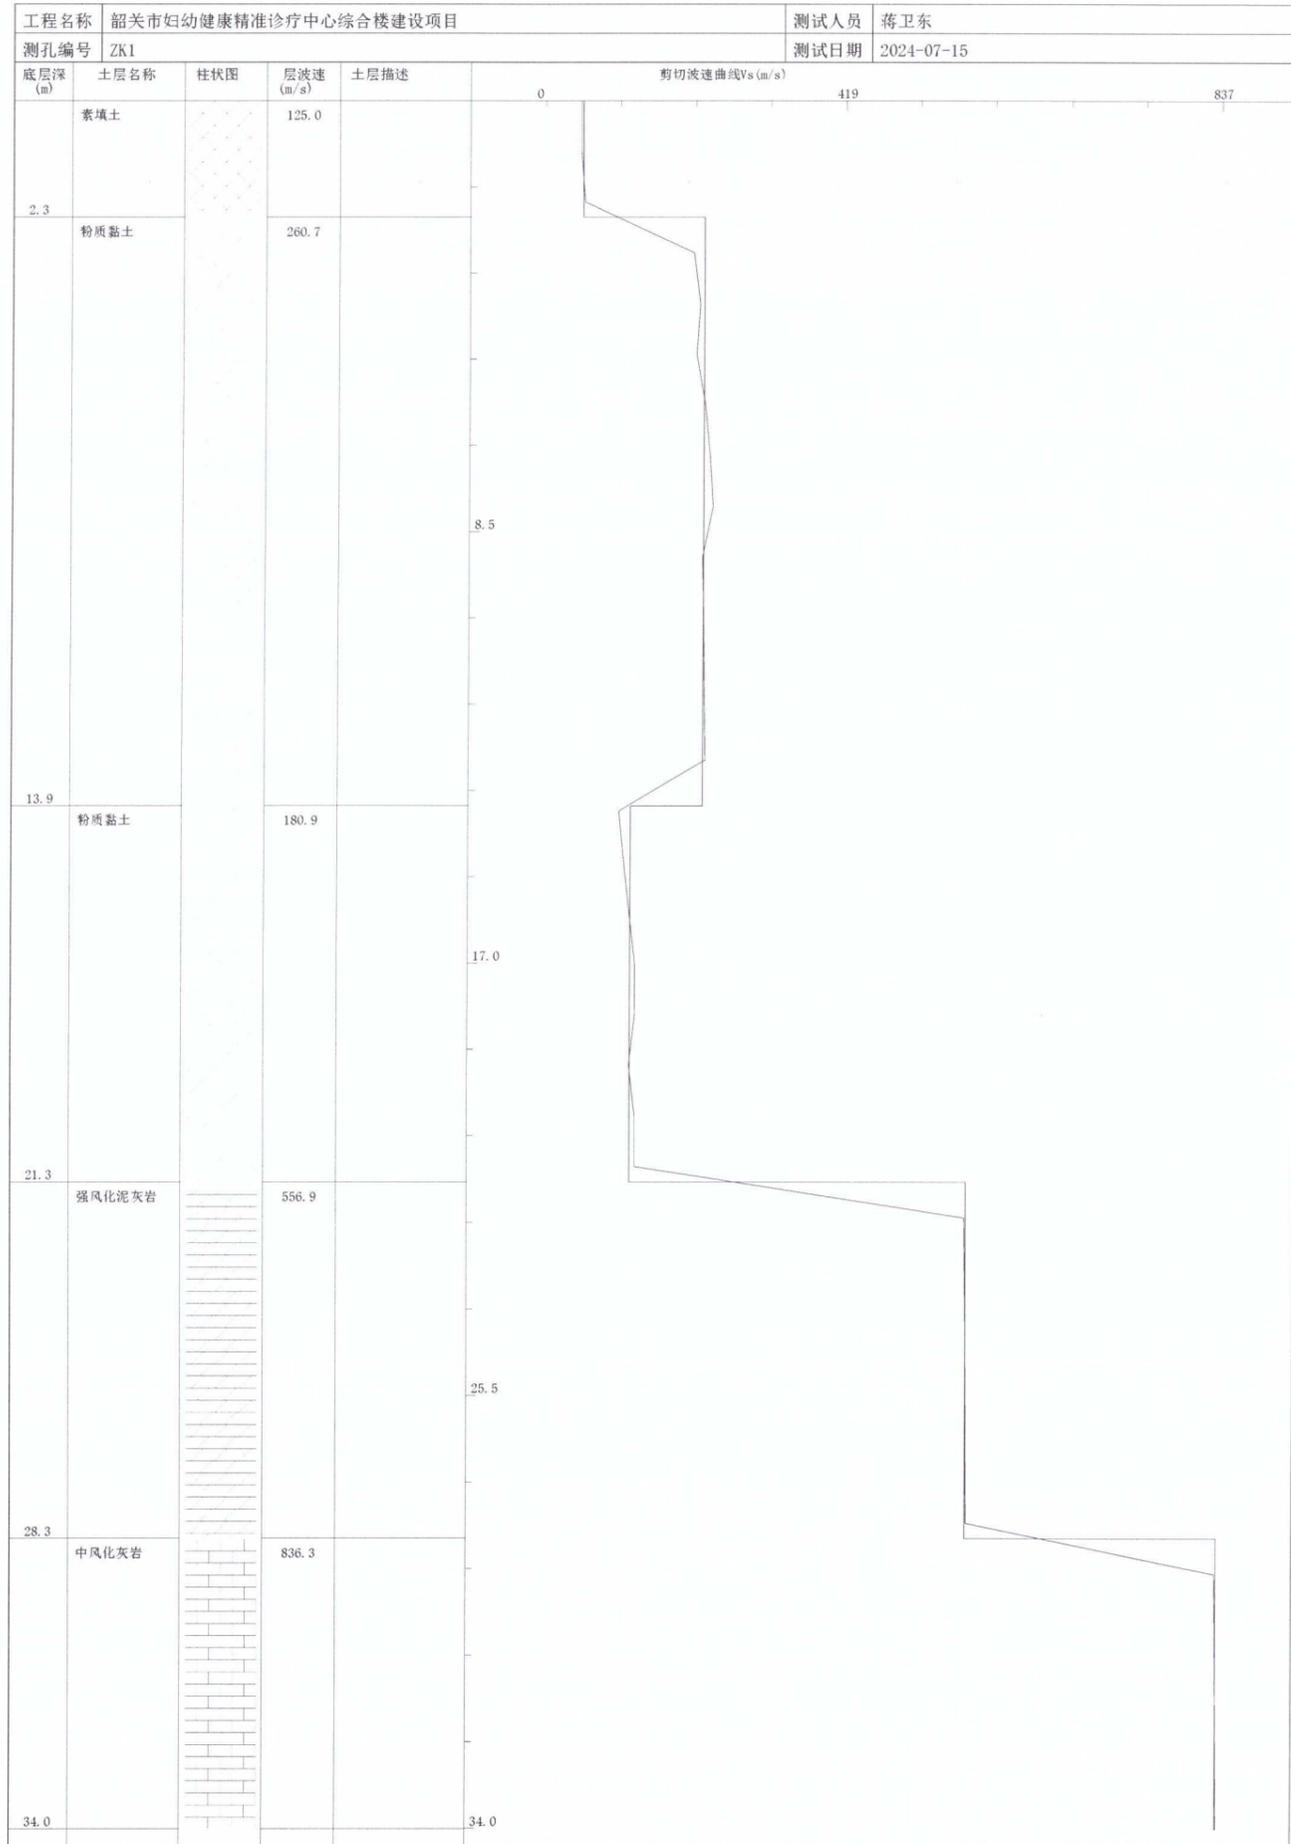
剪切波分析软件附图

测孔编号	ZK1			测试日期	2024-07-15
测点深 (m)	时长 (ms)	S波波速 (m/s)	测点深 (m)	时长 (ms)	S波波速 (m/s)
1.0	14.7	123.0	18.0	86.5	186.5
2.0	20.0	127.0	19.0	92.1	179.9
3.0	22.4	249.2	20.0	97.4	186.6
4.0	25.5	256.2	21.0	102.8	186.6
5.0	29.1	252.3	22.0	104.5	555.2
6.0	32.7	262.1	23.0	106.3	555.9
7.0	36.2	267.7	24.0	108.1	556.5
8.0	39.8	271.2	25.0	109.9	557.0
9.0	43.6	259.7	26.0	111.7	557.5
10.0	47.3	261.0	27.0	113.5	557.8
11.0	51.1	262.0	28.0	115.2	558.1
12.0	54.8	262.7	29.0	116.4	835.0
13.0	58.6	263.2	30.0	117.6	835.6
14.0	64.5	167.8	31.0	118.8	836.2
15.0	70.3	173.6	32.0	120.0	836.7
16.0	75.8	179.8	33.0	121.2	837.1
17.0	81.2	186.5	34.0	122.4	837.5

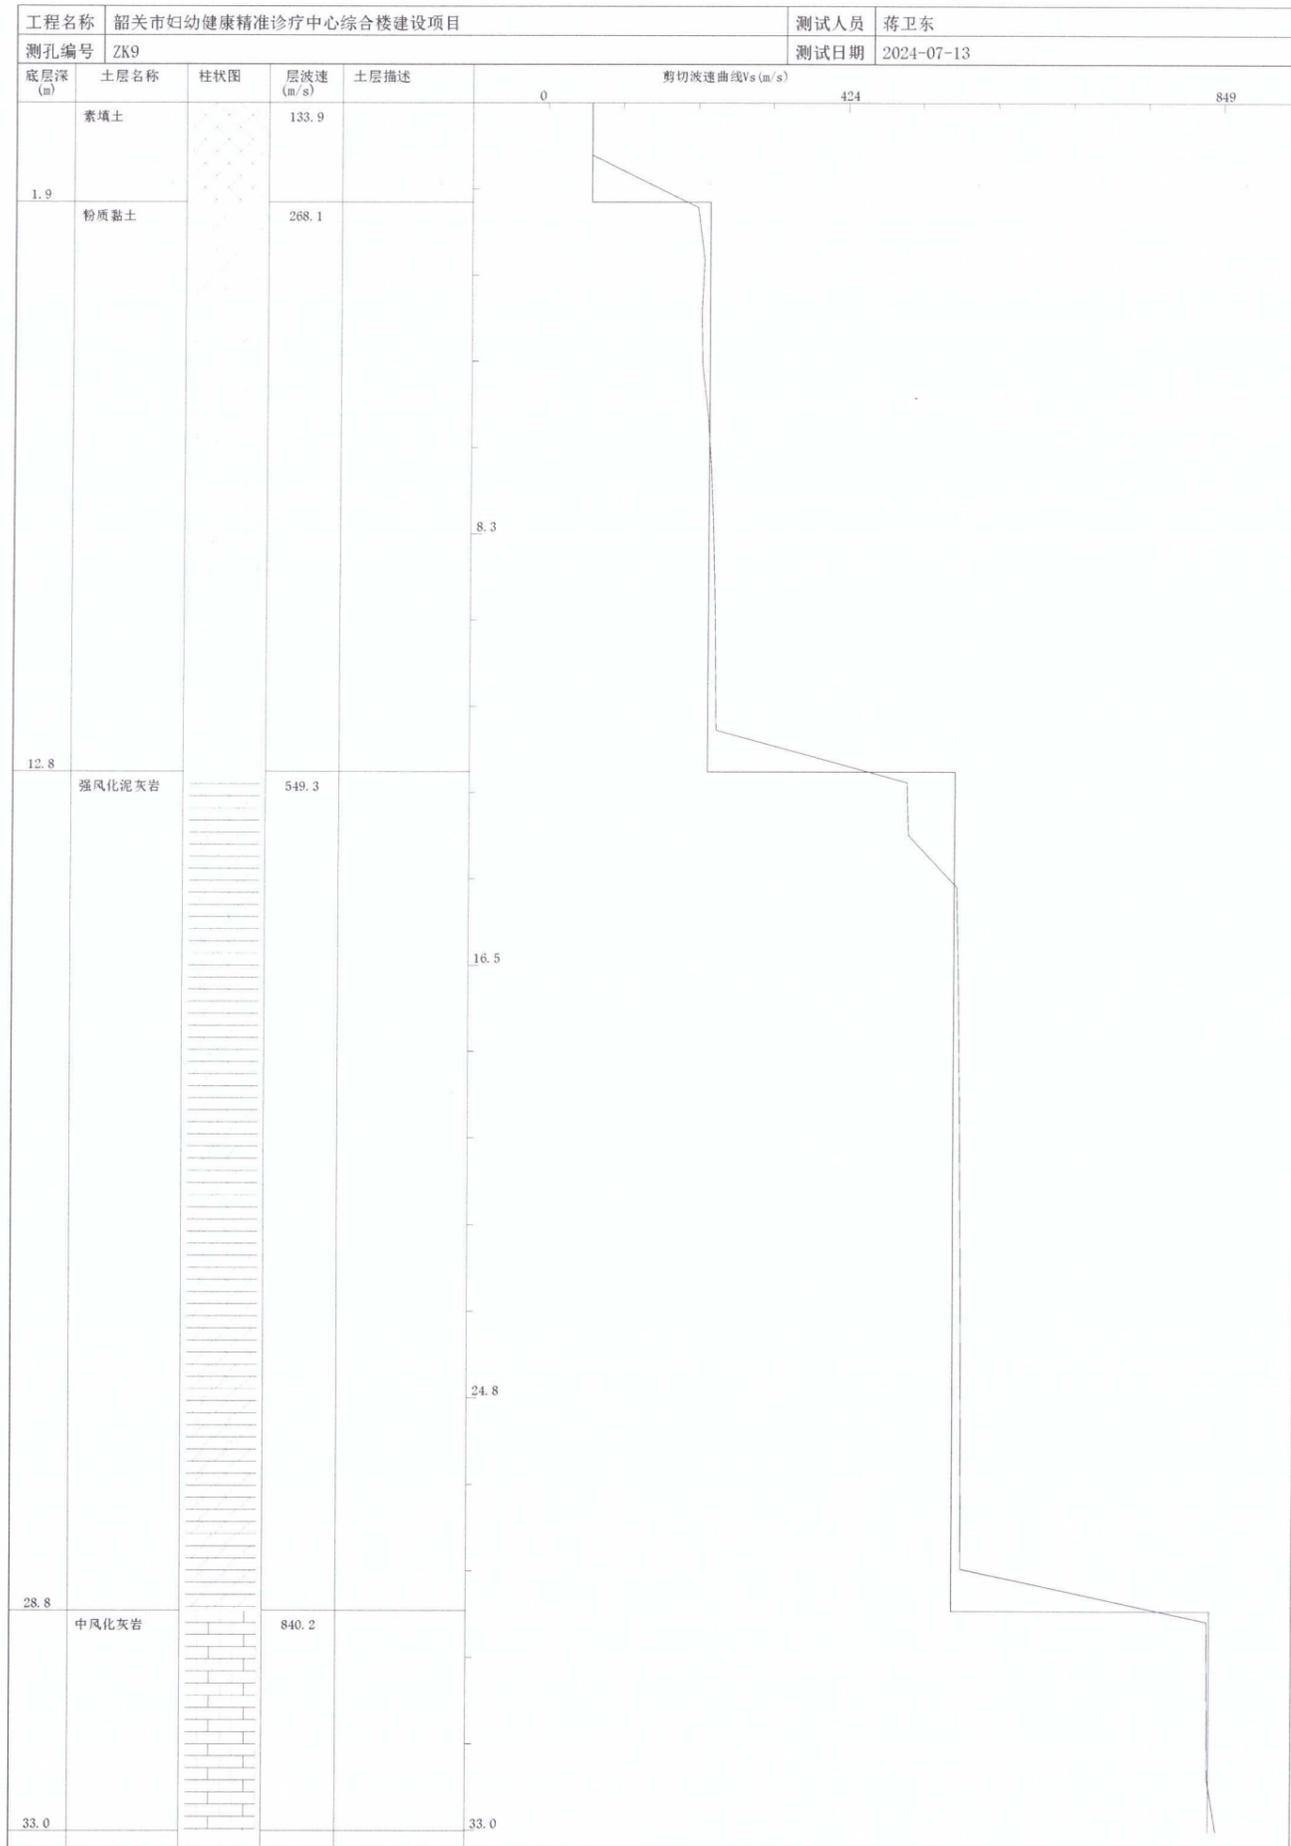
剪切波分析软件附图

工程名称	韶关市妇幼健康精准诊疗中心综合楼建设项目				测试人员	蒋卫东
测孔编号	ZK9				测试日期	2024-07-13
测点深 (m)	时长 (ms)	S波波速 (m/s)	测点深 (m)	时长 (ms)	S波波速 (m/s)	
1.0	13.5	133.9	18.0	60.0	555.5	
2.0	14.3	254.0	19.0	61.8	556.3	
3.0	17.0	261.4	20.0	63.6	556.9	
4.0	20.4	258.7	21.0	65.3	557.4	
5.0	24.0	259.6	22.0	67.1	557.9	
6.0	27.5	266.5	23.0	68.9	558.2	
7.0	31.1	270.6	24.0	70.7	558.5	
8.0	34.7	273.2	25.0	72.5	558.8	
9.0	38.2	274.9	26.0	74.3	559.0	
10.0	41.8	276.1	27.0	76.0	559.2	
11.0	45.3	277.0	28.0	77.8	559.4	
12.0	48.9	277.6	29.0	79.0	837.6	
13.0	50.9	494.5	30.0	80.2	837.9	
14.0	52.9	496.4	31.0	81.4	838.3	
15.0	54.6	552.0	32.0	82.6	838.6	
16.0	56.4	553.4	33.0	83.7	848.8	
17.0	58.2	554.6

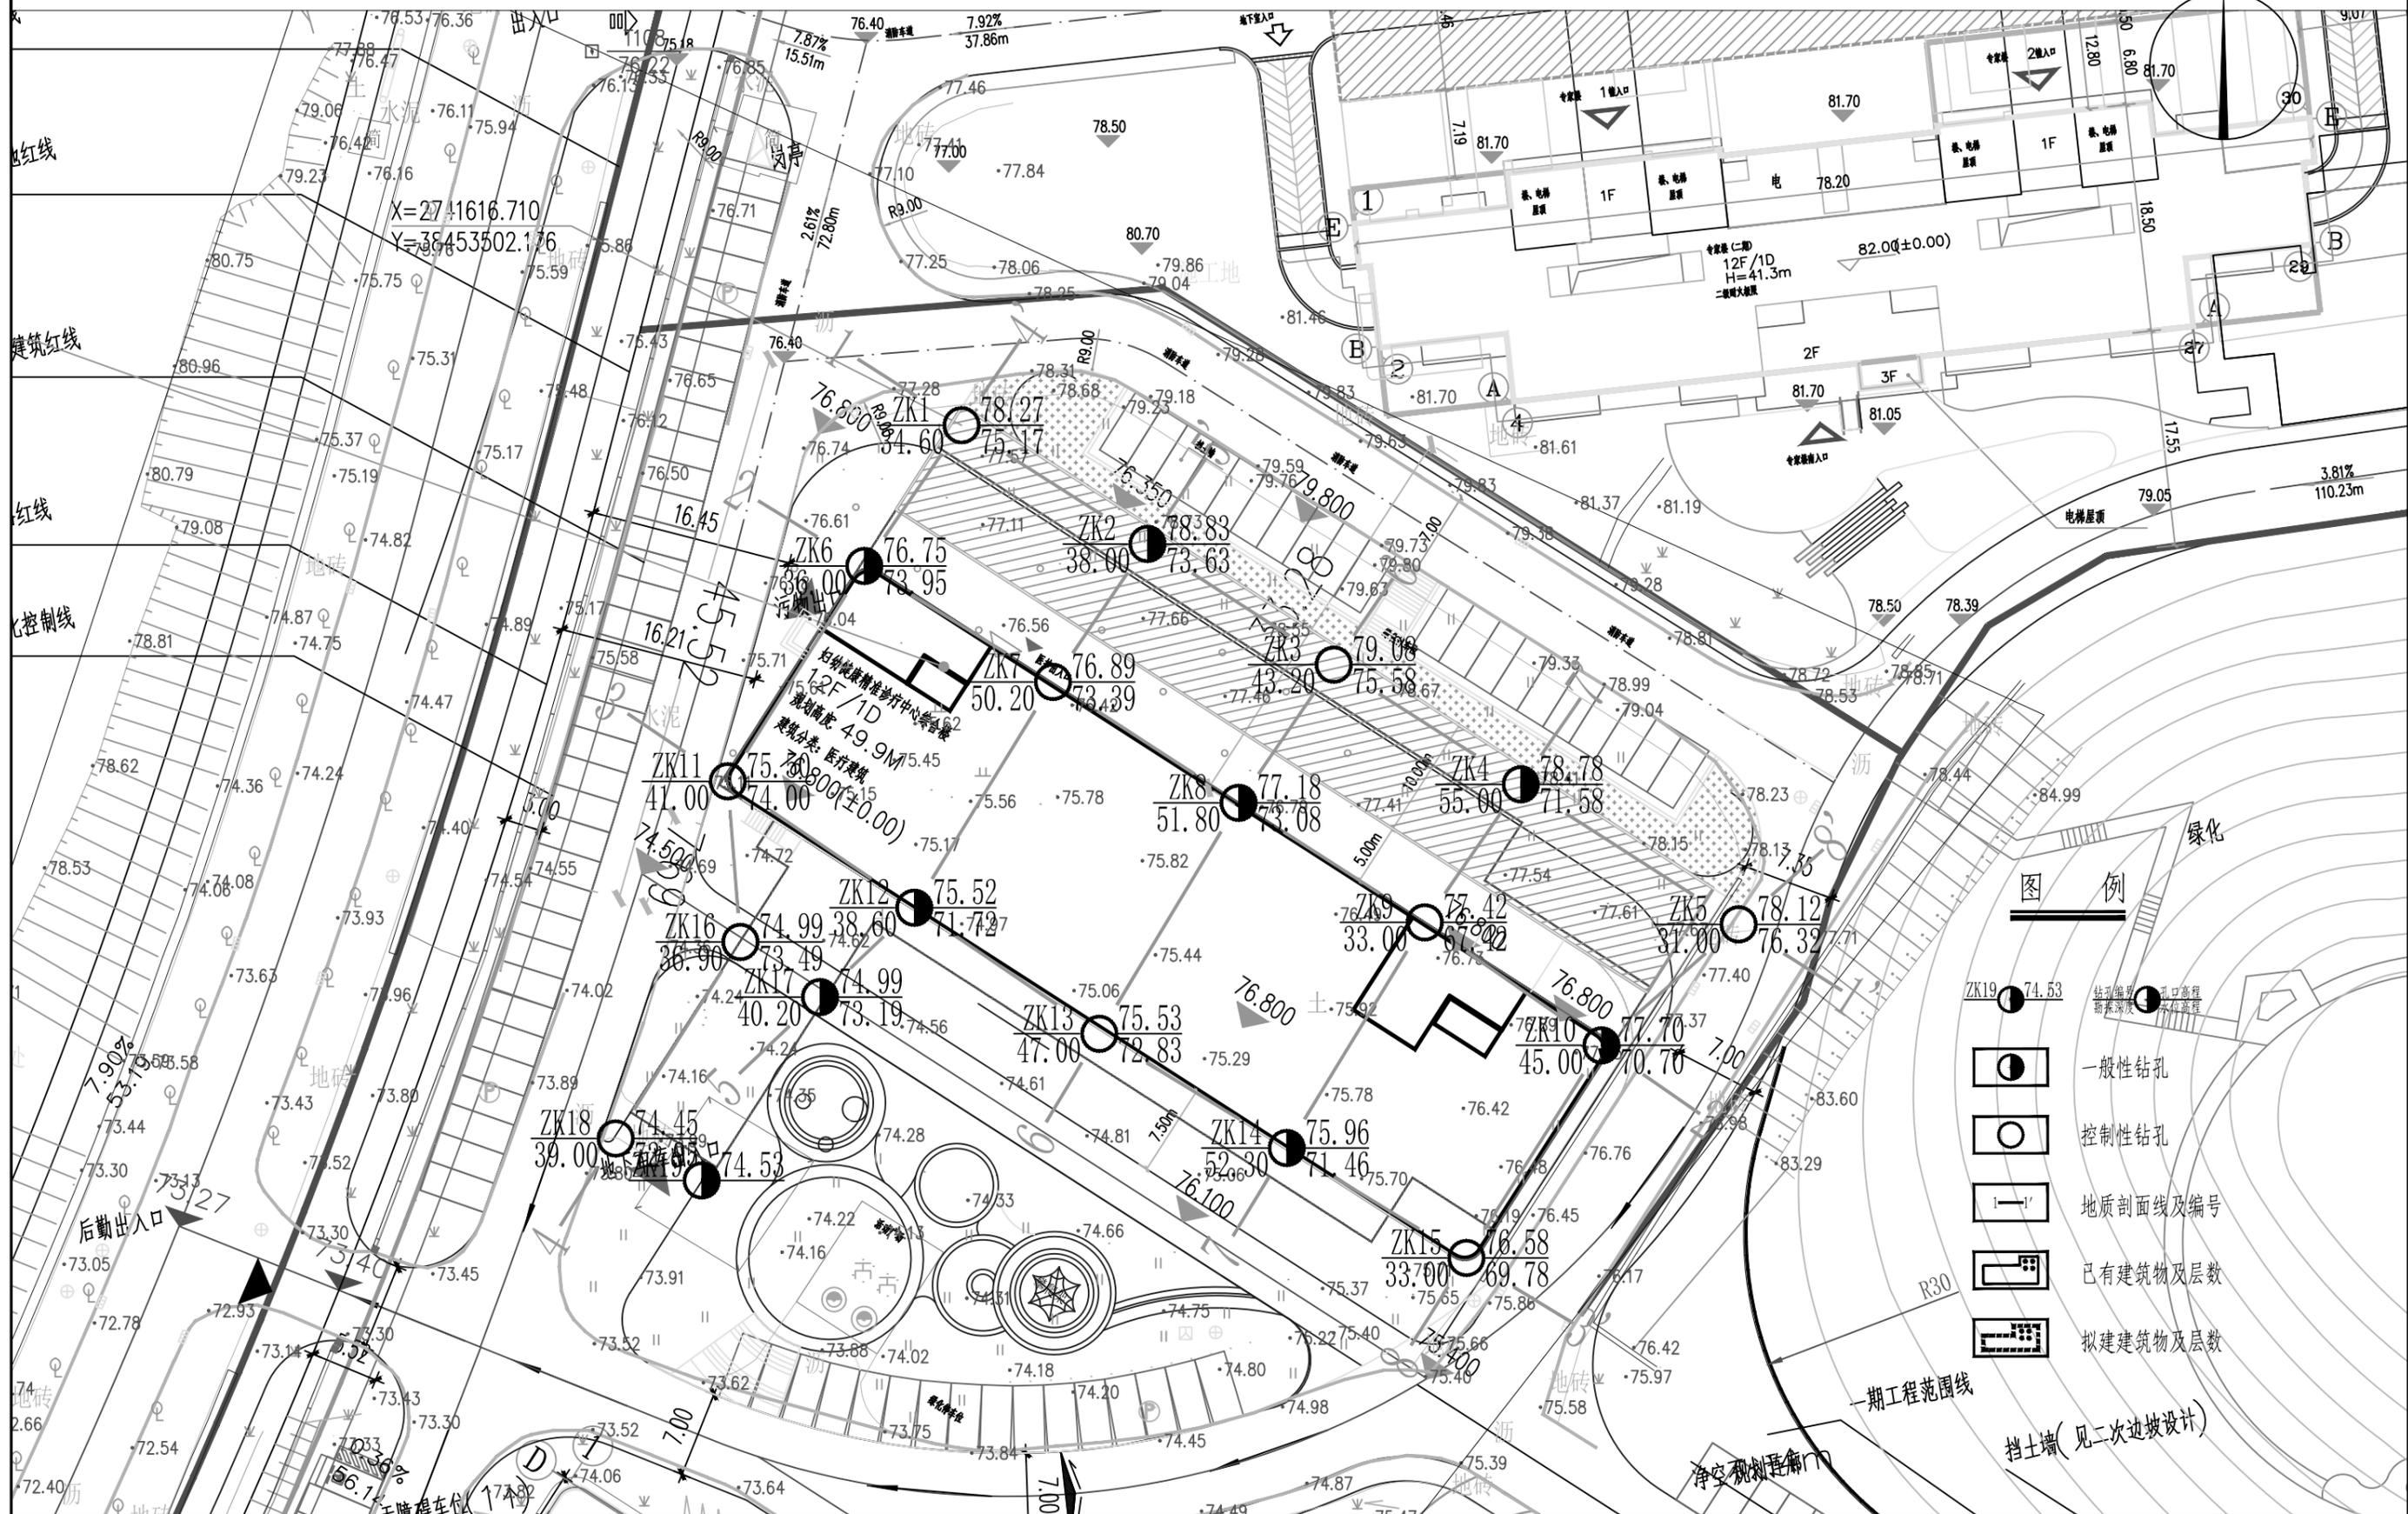
勘探点平面图

- 图例
- 一般性钻孔
 - 控制性钻孔
 - 地质剖面线及编号
 - 已有建筑物及层数
 - 拟建建筑物及层数

本次勘察的勘探点数量及位置由设计方提供，在建筑场地红线范围内沿建筑物的边线、角点等进行布设，共布置勘探点 19 个，建筑物勘探点间距为 10-20m，控制点钻孔 10 个，一般性钻孔 9 个，控制孔大于总数的 1/3 以上，勘探点的布置均满足国家现行有关规范、规程的规定。

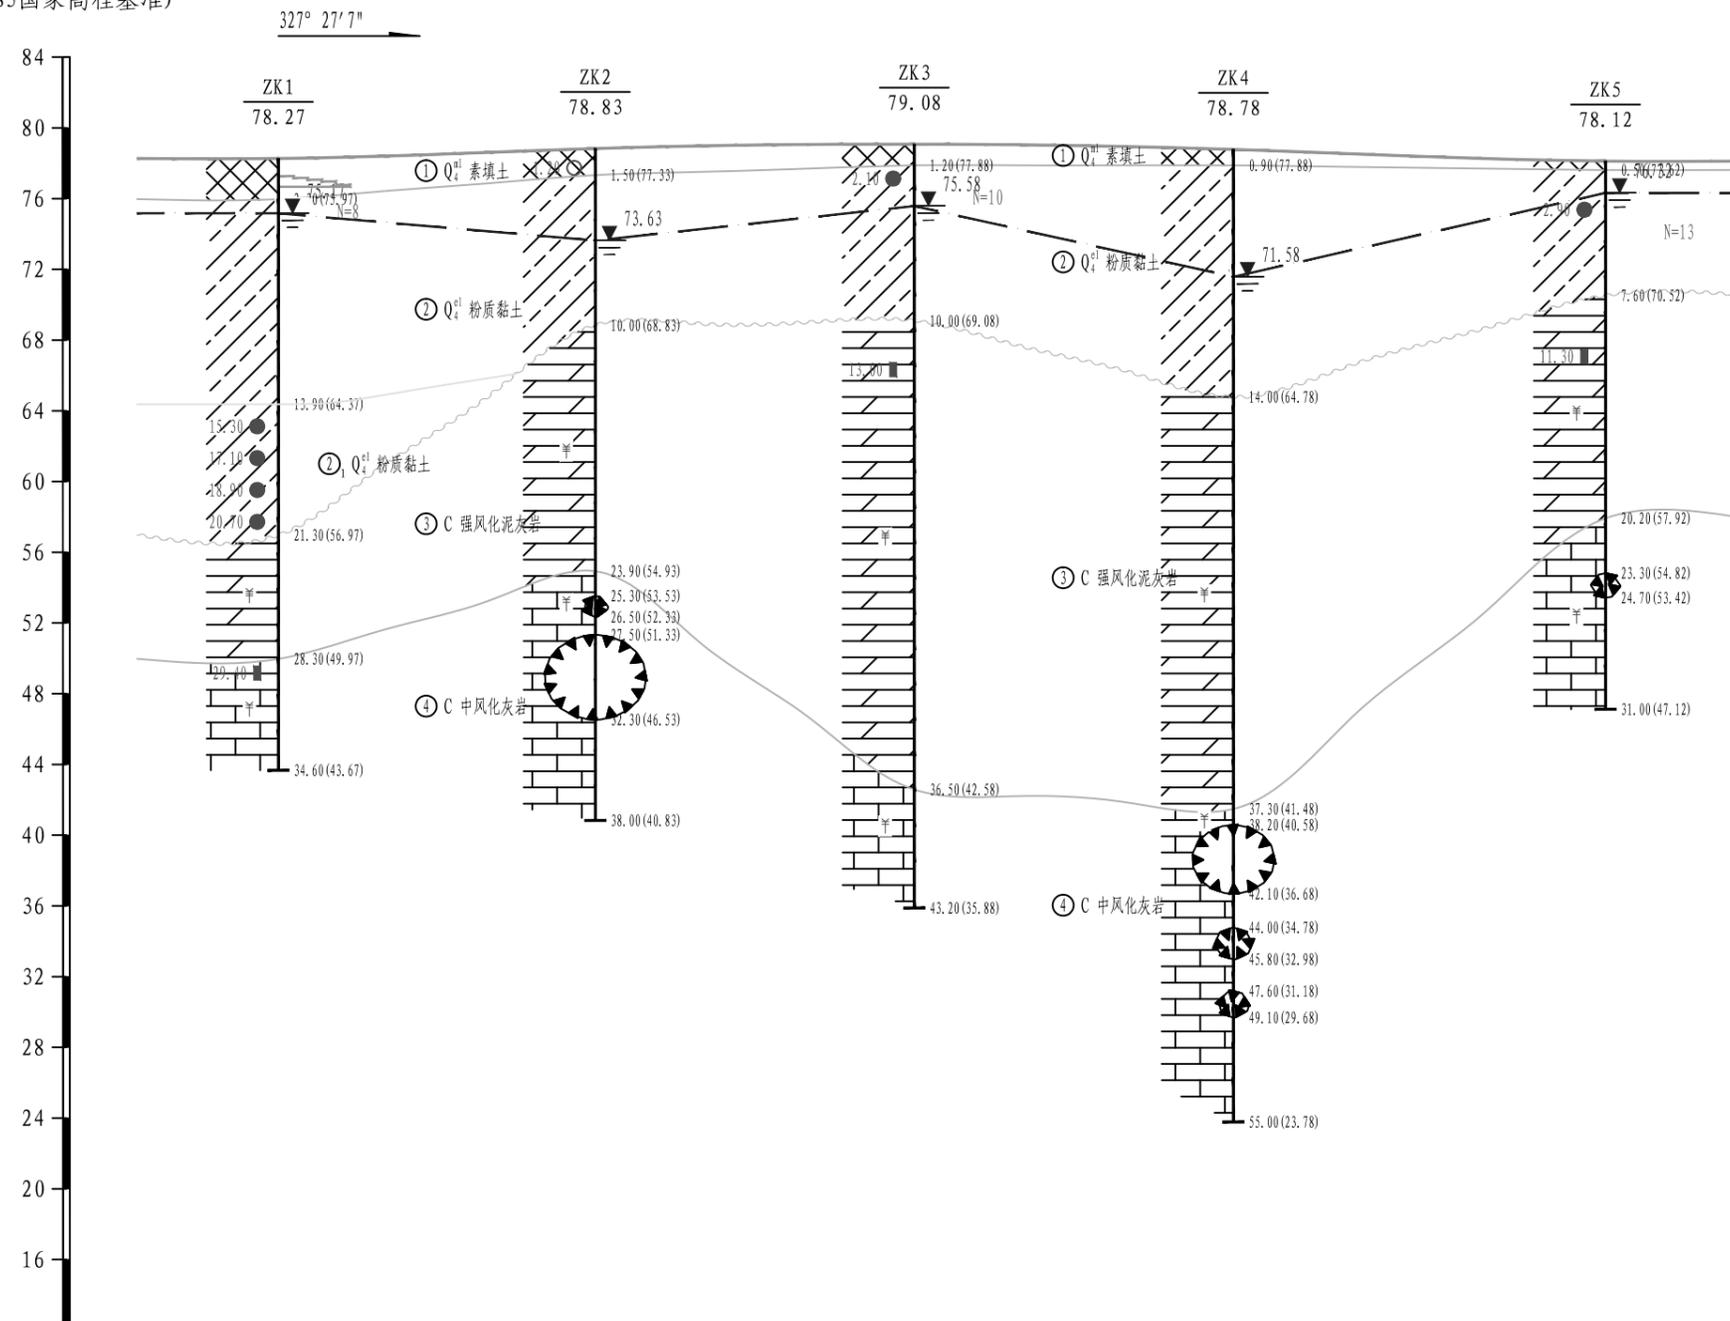
工程地质剖面图 1-----1'

孔深 (m)	34.60	38.00	43.20	55.00	31.00
钻孔间距 (m)		17.94	18.05	18.06	21.06
动探击数	击 (N _{63.5}) 0 ~ 5

上述各地层分布情况详见“工程地质剖面图”及“钻孔柱状图”

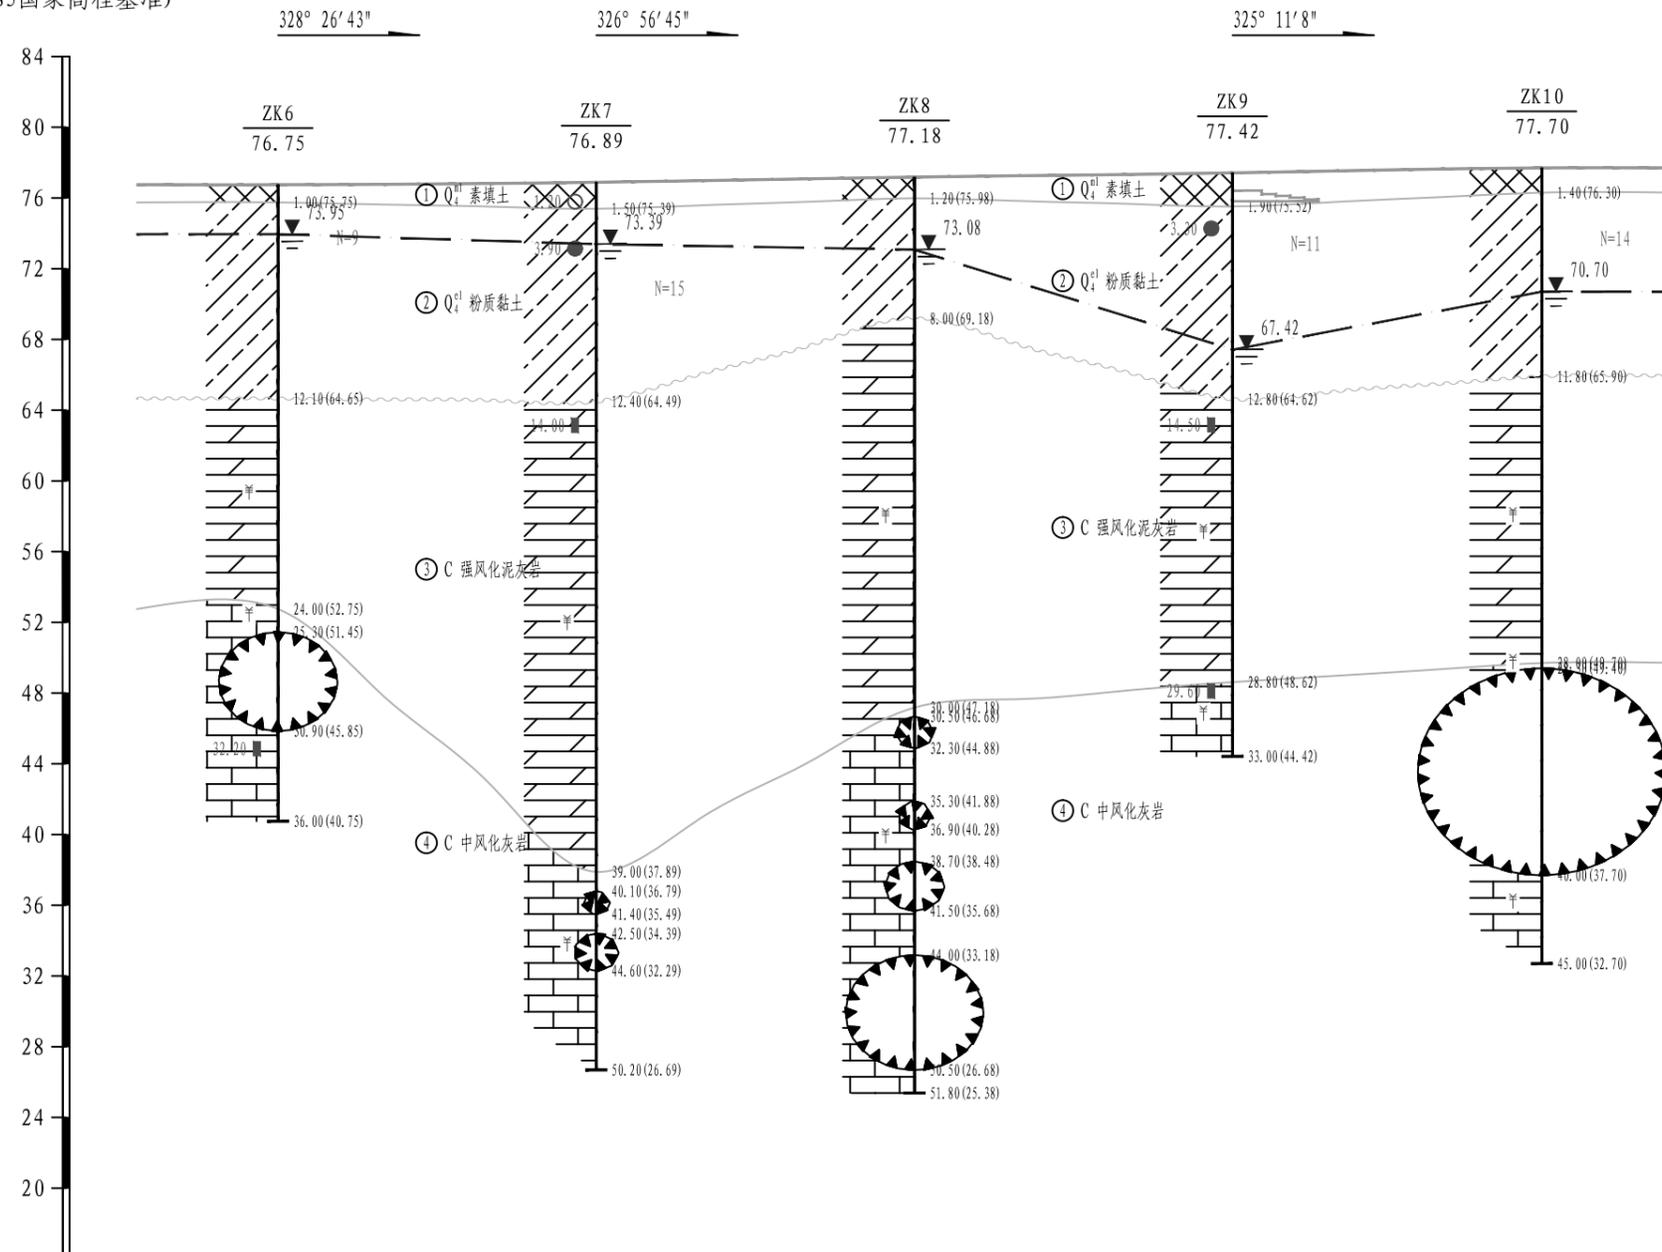
工程地质剖面图 2-----2'

孔深 (m)	36.00	50.20	51.80	33.00	45.00
钻孔间距 (m)		18.01	18.02	17.99	17.51
动探击数				击 (N _{63.5}) 0 5 10

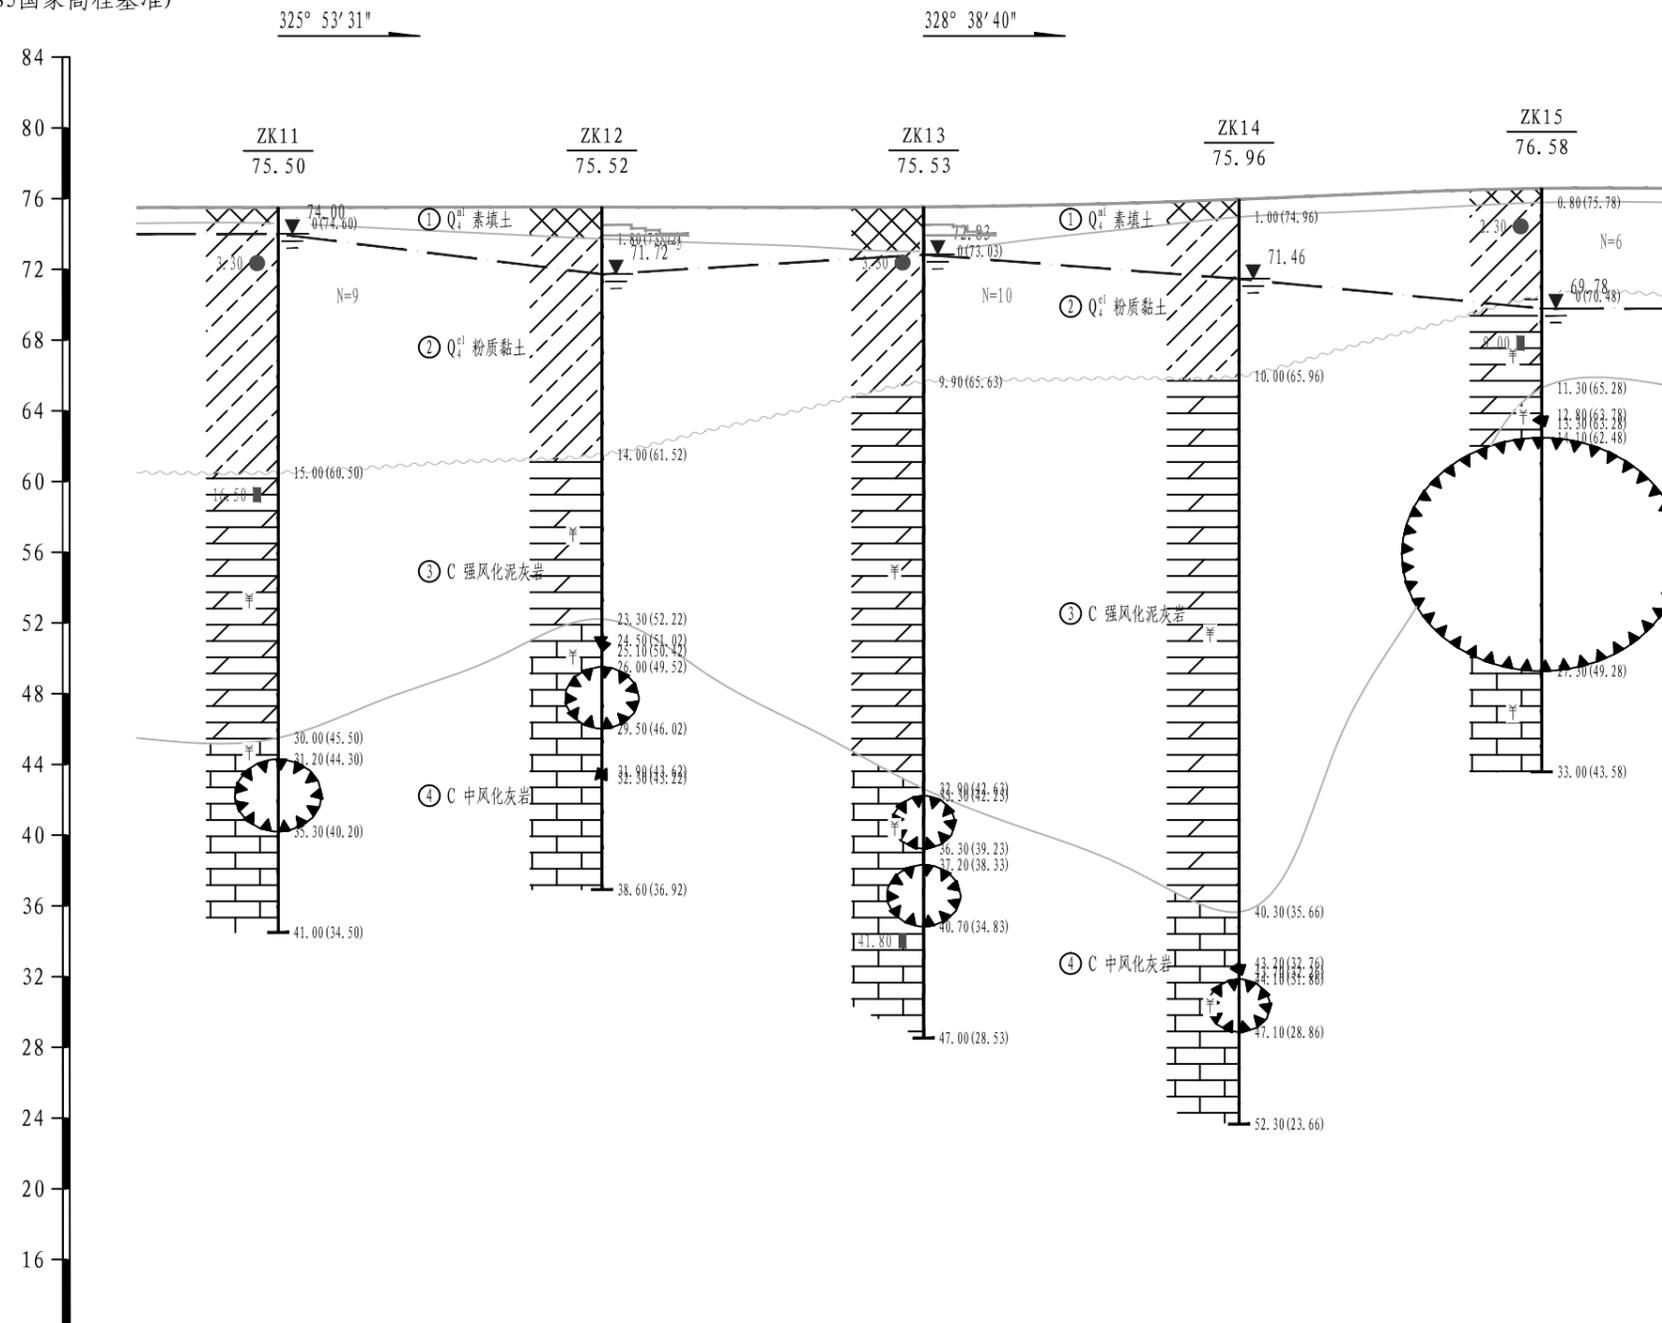
工程地质剖面图 3-----3'

孔 深 (m)	41.00	38.60	47.00	52.30	33.00
钻孔间距 (m)		18.32	18.21	17.85	17.13
动探击数		击 (N _{63.5}) 0 5 10		击 (N _{63.5}) 0 5

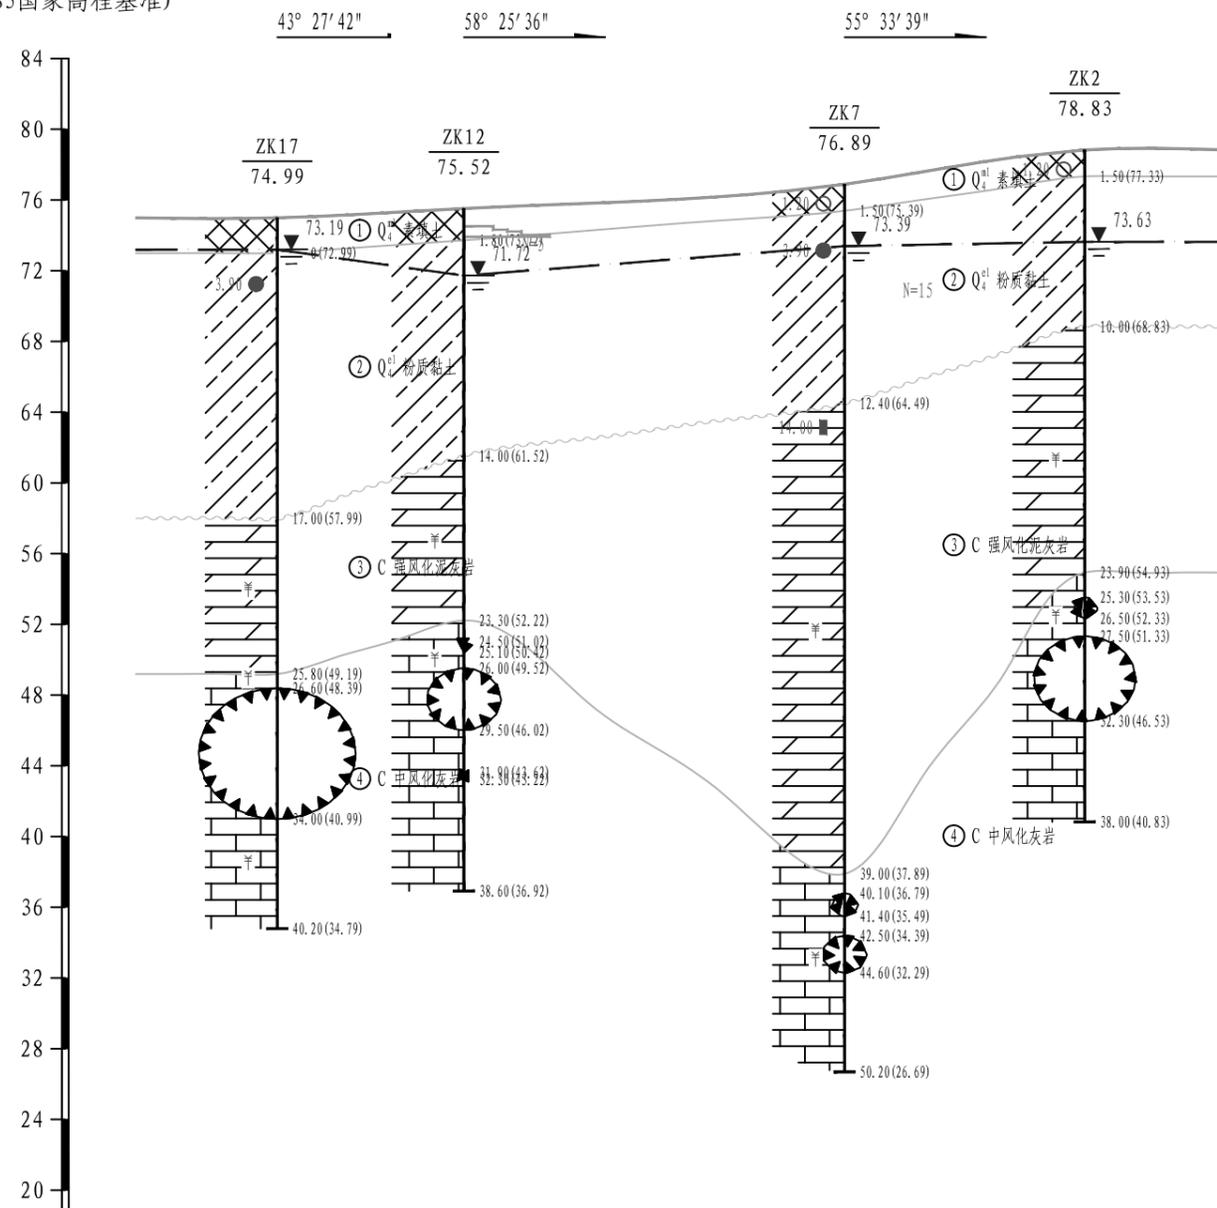
工程地质剖面图 5-----5'

孔 深 (m)	40.20	38.60	50.20	38.00
钻孔间距 (m)		10.56	21.55	13.60
动探击数	击 (N _{63.5}) 0 5 10

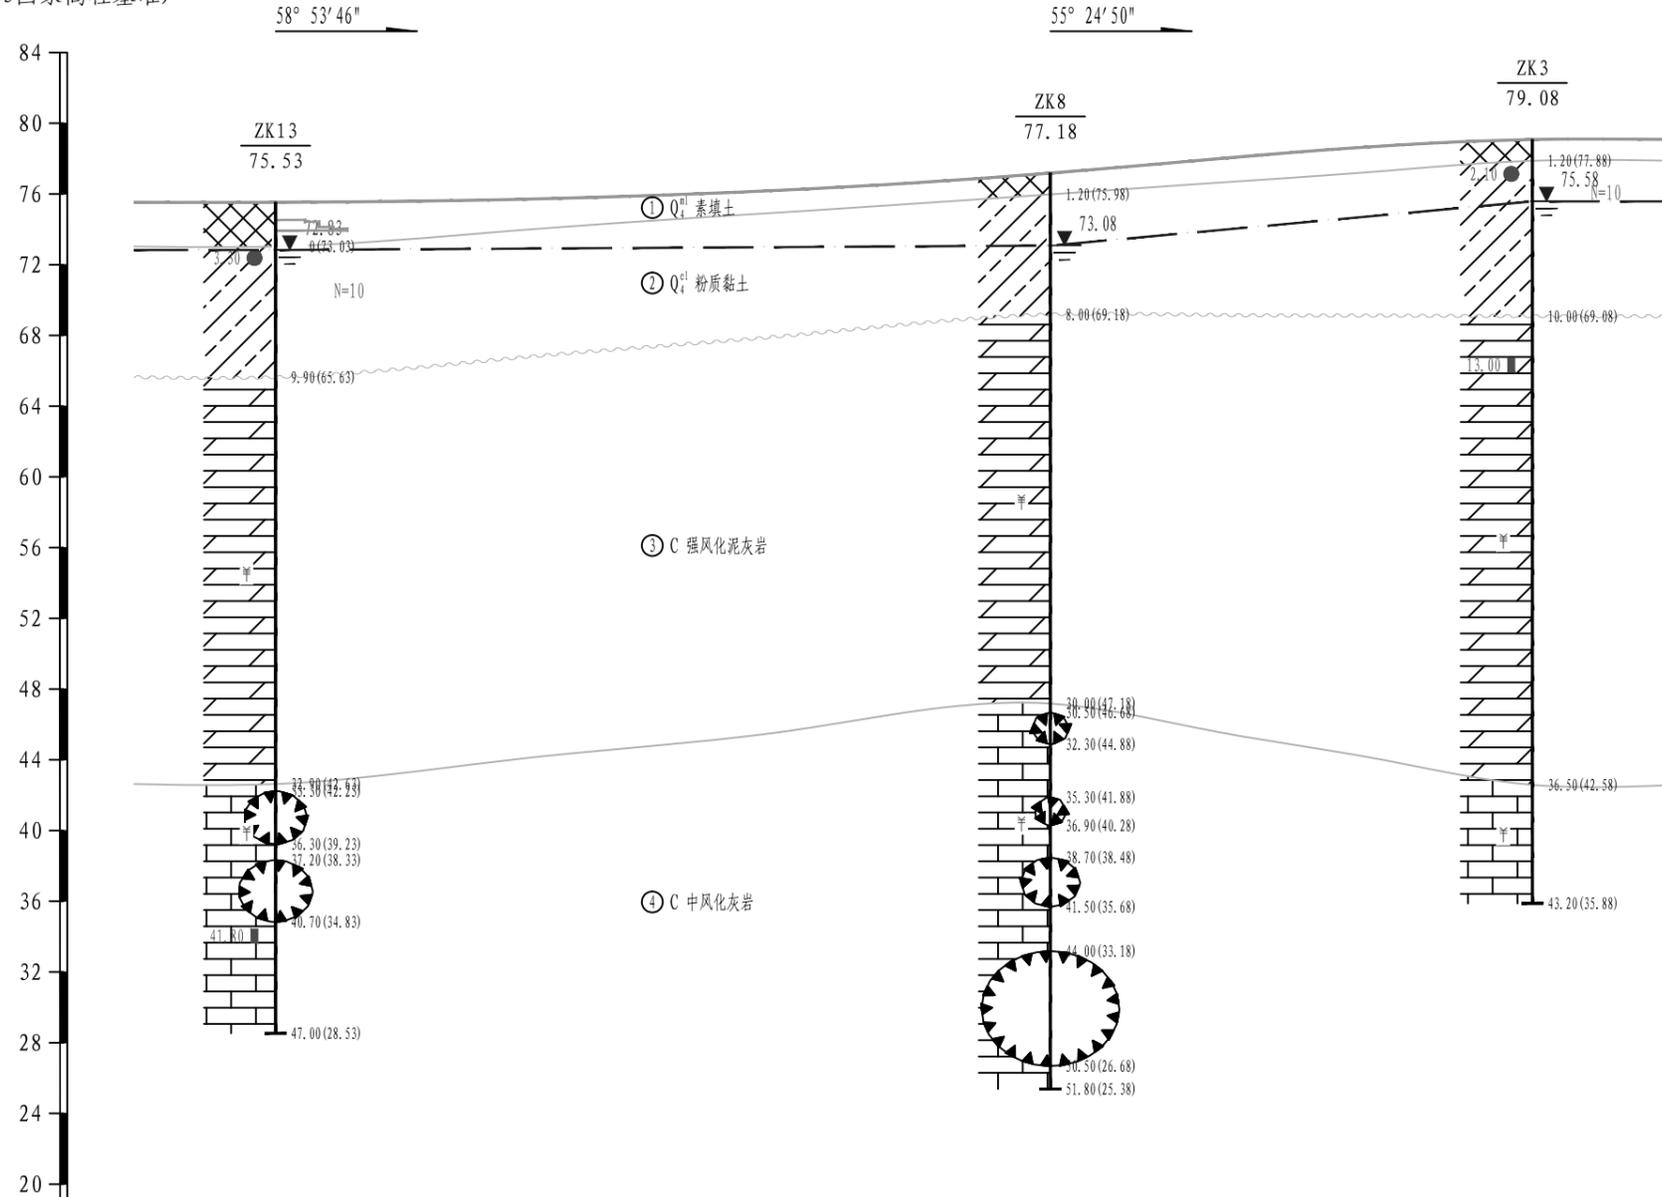
工程地质剖面图 6-----6'

孔 深 (m)	47.00	51.80	43.20
钻孔间距 (m)		21.93	13.64
动探击数	击 (N _{63.5}) 0 5
