韶关市妇幼健康精准诊疗中心综合楼建设项目
岩土工程勘察报告

岩土工程勘察报告

(详细勘察)

路大勘测有限公司

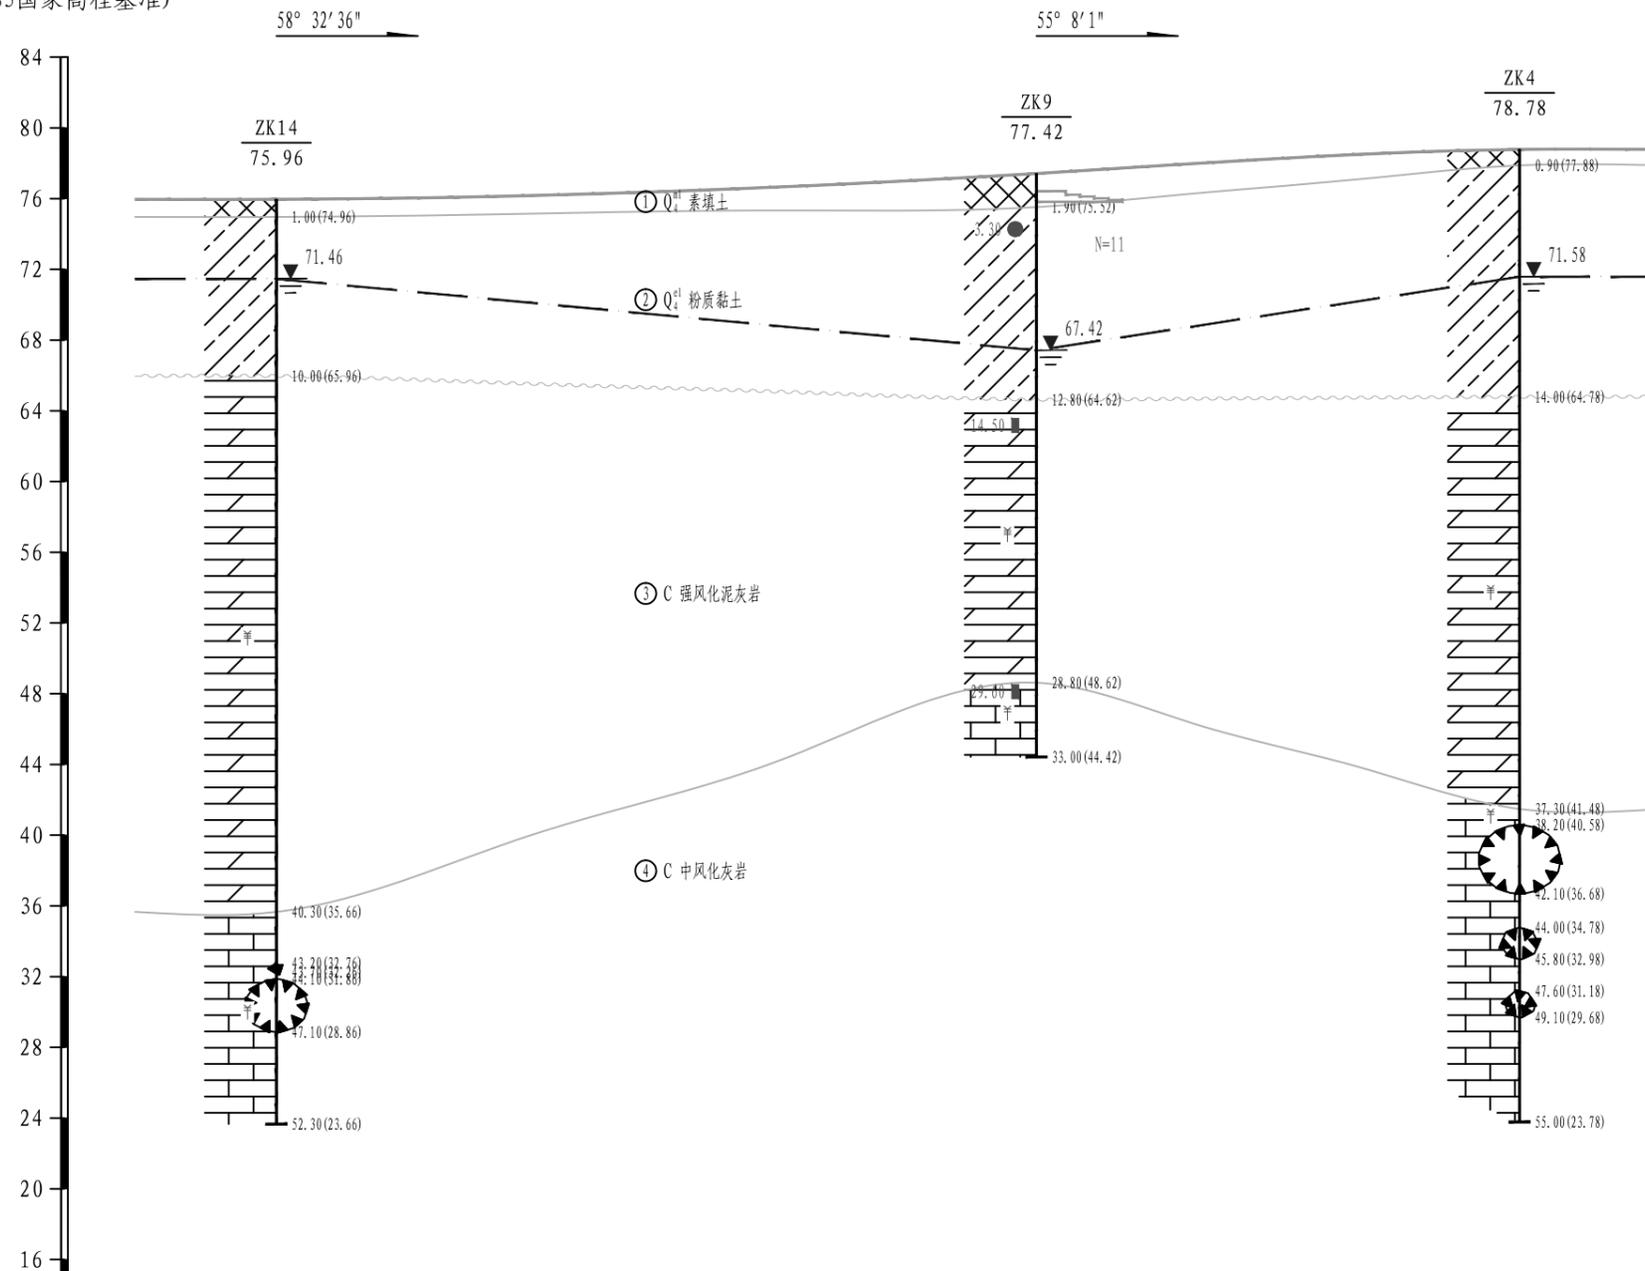
工程地质剖面图 7-----7'

孔深 (m)	52.30	33.00	55.00
钻孔间距 (m)		21.51	13.67
动探击数		击 (N _{63.5}) 0 5 10

上述各地层分布情况详见“工程地质剖面图”及“钻孔柱状图”
