省道 S355 线新丰沙田金青至天中段灾害防治工程  
(K1+750~K22+490, 三级公路, 全长 20.74 公里)

# 施 工 图 设 计

中交通力建设股份有限公司

二〇二五年一月

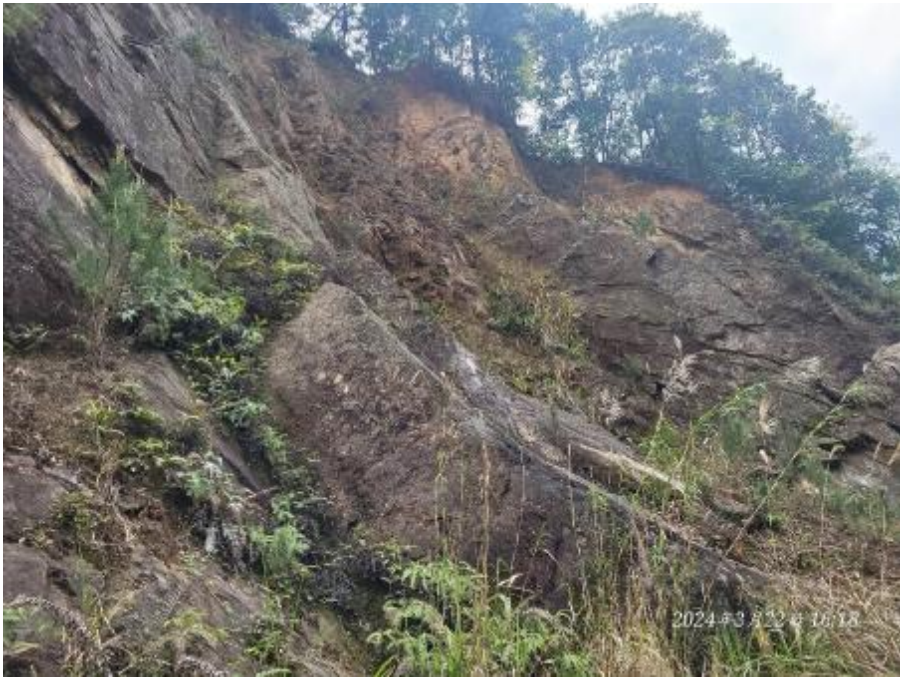
图 4.1-1. S355 线 K1+750-K1+790 左侧

本段属构造剥蚀低山地貌区。地形起伏较大，路线位于山体坡脚地带，以开挖形式通过，在路线右侧形成了高约 16m 的边坡，坡度约 70°，既有边坡为岩质边坡，岩体较完整。

据现场调查，整段边坡为人工开挖边坡，岩质边坡，目前处于基本稳定状态，整体坡度较陡，边坡表层为强-中风化花岗岩。根据《建筑边坡工程技术规范》（GB 50330-2013）3.2.1 条相关规定，坡高 15m<H<30m，边坡失稳后可能造成财产损失，故本段边坡工程的安全等级划分为二级。

本段边坡位于 S355 线新丰县内，边坡为岩质边坡，岩性以强风化花岗岩为主，岩体呈较完整，偶有掉块，为边坡的主要病害，一般不会形成整体的滑塌破坏，目前下部设置挡墙防护，防护设施完好。

通过现场调查及工程地质测绘, 结合场地地形及岩土体工程地质条件 K1+750-K1+790 左侧采用日常养护清理的方式进行处理。

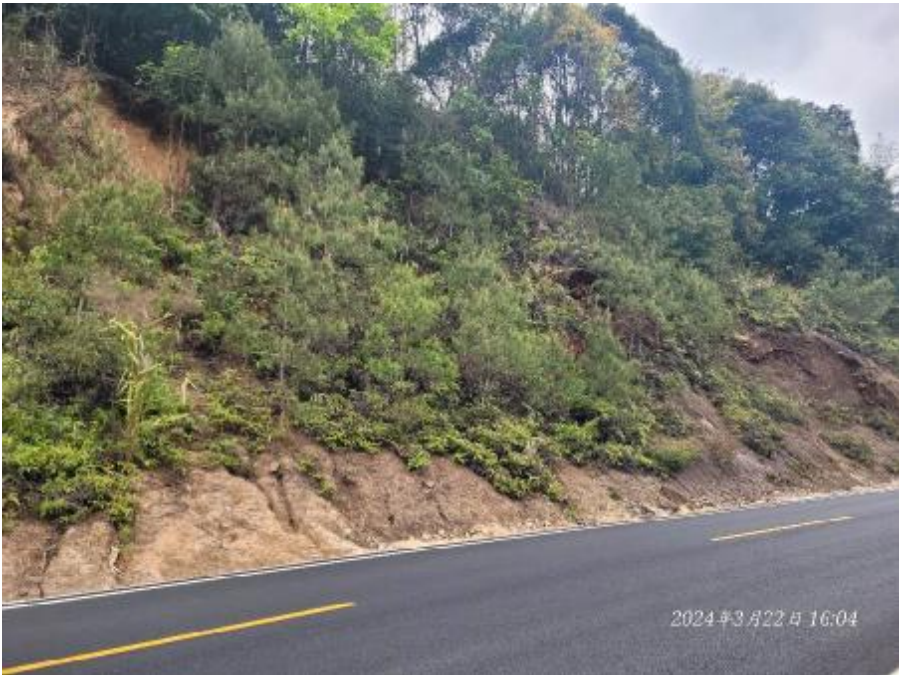
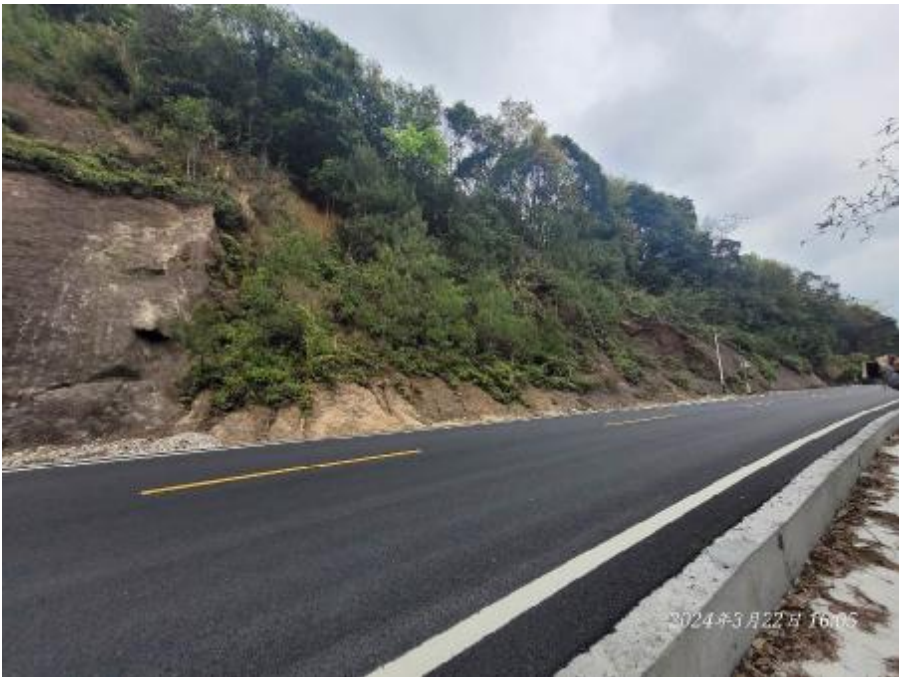
图 4.2-1. S355 线 K2+802-K2+818 右侧

本段属构造剥蚀低山地貌区。地形起伏较大，路线位于山体坡脚地带，以开挖形式通过，在路线右侧形成了高约 8m 的边坡，坡度约 60°，受雨水冲刷，坡面形成数条冲沟，坡顶相对较为平缓，植被较发育，冲沟发育。

据现场调查，整段边坡为人工开挖边坡，目前处于基本稳定状态，整体坡度较陡，边坡表层为全风化花岗岩，在强降雨的情况下，边坡受雨水冲刷，形成较为密布的冲沟，部分冲沟深度及宽度均较大。该段边坡的灾害主要为坡面水毁。根据《建筑边坡工程技术规范》（GB 50330-2013）3.2.1 条相关规定，坡高 H<10m，边坡失稳后可能造成财产损失，故本段边坡工程的安全等级划分为三级。

本段边坡位于 S355 线新丰县内，边坡为土石混合边坡，上部被第四系全新统粉质黏土覆盖，边坡坡表被基岩风化强烈，表层为全风化，下部呈强风化，坡面发育支离破碎的小冲沟，如不加以处理，雨季，坡面受雨水冲刷及入渗，坡面可能失稳滑塌，影响行车安全。

①挡土墙：在 K2+802~K2+818 段新建 2 米高 C20 挡墙。

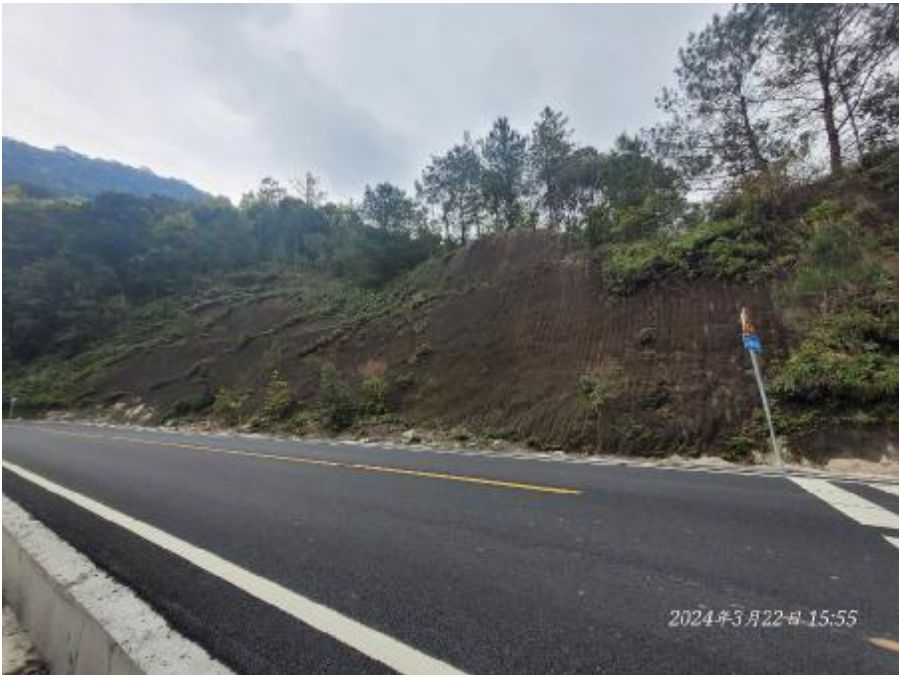
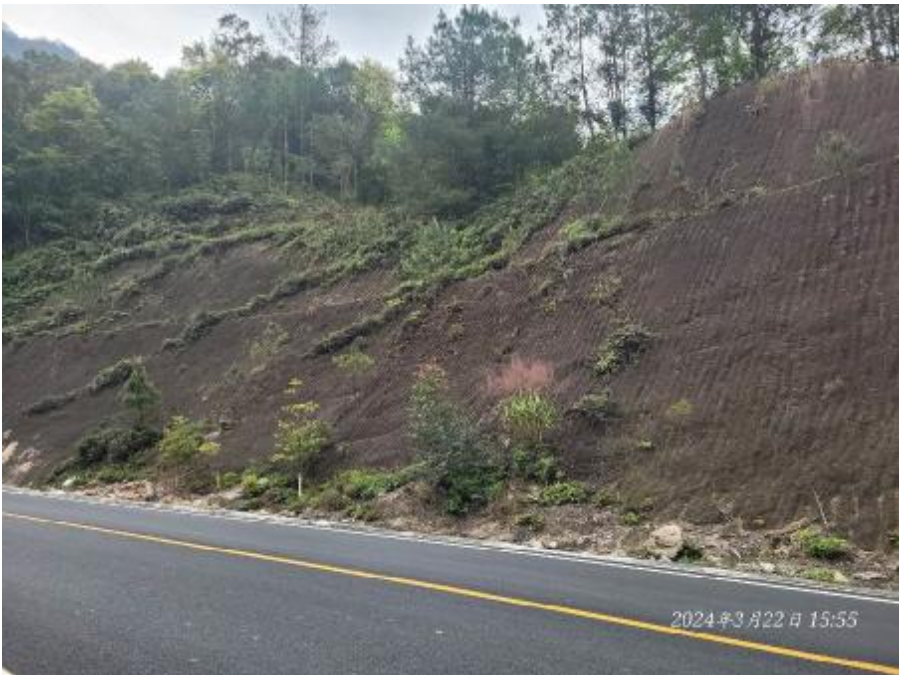
图 4.3-1. S355 线 K4+900-K5+000 左侧

本段属构造剥蚀低山地貌区。地形起伏较大，路线位于山体坡脚地带，以开挖形式通过，在路线右侧形成了高约 20m 的边坡，坡度约 60°。

据现场调查，整段边坡为人工开挖边坡，目前处于基本稳定状态，整体坡度较陡，边坡表层为全风化花岗岩，在强降雨的情况下，边坡受雨水冲刷，形成较为密布的冲沟，部分冲沟深度及宽度均较大。该段边坡的灾害主要为坡面水毁。根据《建筑边坡工程技术规范》（GB 50330-2013）3.2.1 条相关规定，坡高 H<10m，边坡失稳后可能造成财产损失，故本段边坡工程的安全等级划分为二级。

通过现场调查及工程地质测绘，结合场地地形及岩土体工程地质条件，K4+900～K5+000 段采用日常养护清理得方式，清理碎落台杂物。

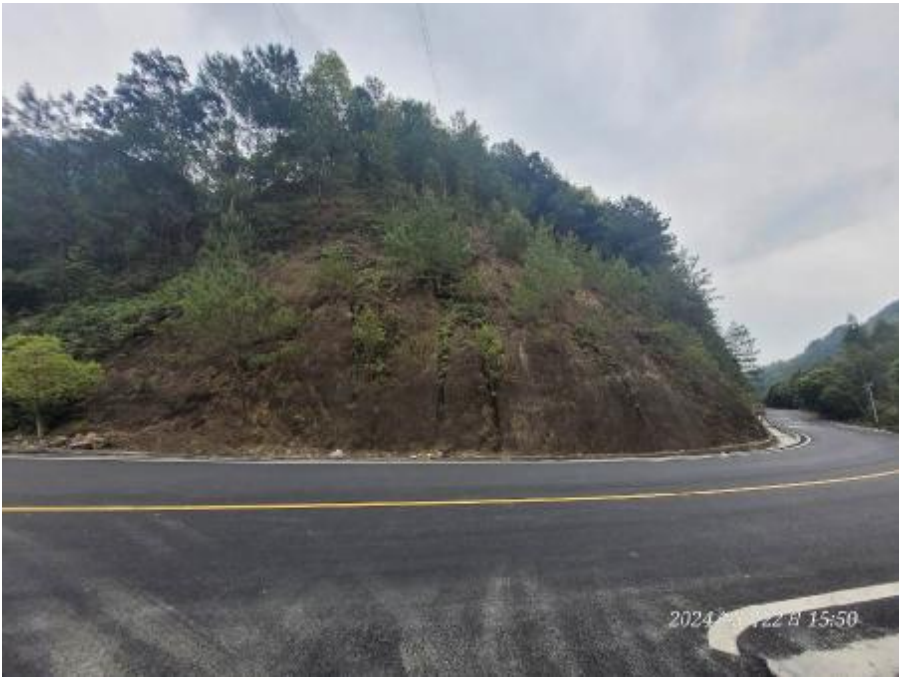
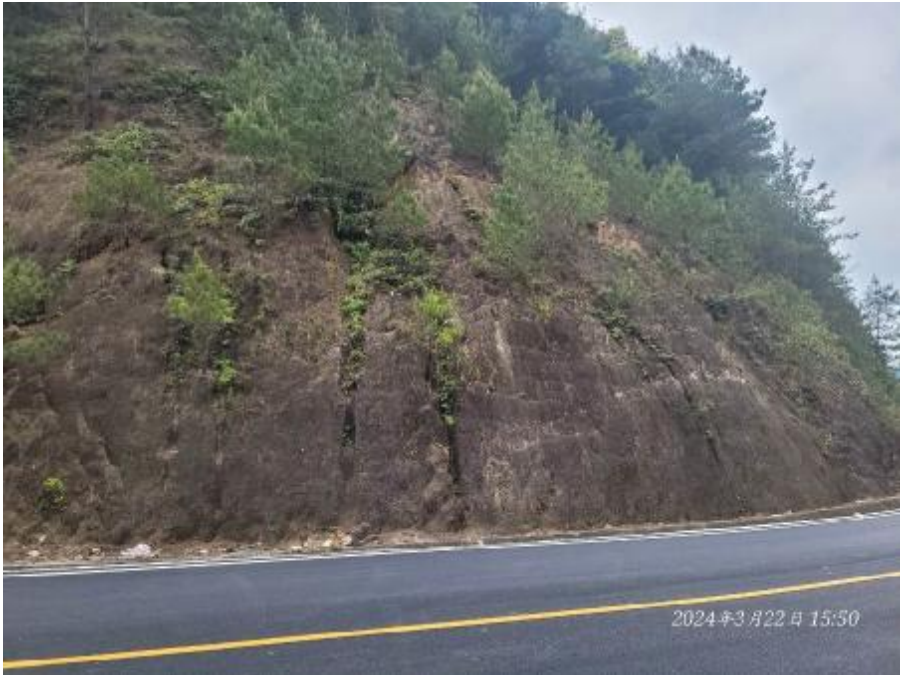
图 4.4-1. S355 线 K5+105-K5+165 左侧

本段属构造剥蚀低山地貌区。地形起伏较大，路线位于山体坡脚地带，以开挖形式通过，在路线右侧形成了高约 11m 的边坡，坡度约 70°，受雨水冲刷，坡面形成数条冲沟，坡顶相对较为平缓，植被较发育，冲沟发育。

据现场调查，整段边坡为人工开挖边坡，目前处于基本稳定状态，整体坡度较陡，边坡表层为全风化花岗岩，在强降雨的情况下，边坡受雨水冲刷，形成较为密布的冲沟，部分冲沟深度及宽度均较大。该段边坡的灾害主要为坡面水毁。根据《建筑边坡工程技术规范》（GB 50330-2013）3.2.1 条相关规定，坡高  $10m < H < 15m$ ，边坡失稳后可能造成财产损失，故本段边坡工程的安全等级划分为二级。

本段边坡位于 S355 线新丰县内，边坡为土石混合边坡，上部被第四系全新统粉质黏土覆盖，边坡坡表被基岩风化强烈，表层为全风化，下部呈强风化，坡面发育支离破碎的小冲沟，如不加以处理，雨季，坡面受雨水冲刷及入渗，坡面可能失稳滑塌，影响行车安全。

- ①截排水：根据边坡冲刷情况，在坡顶设截水沟，引排坡面水。
- ②清理坡面危岩体、松散体：人工清理清理坡面危岩体、松散体。

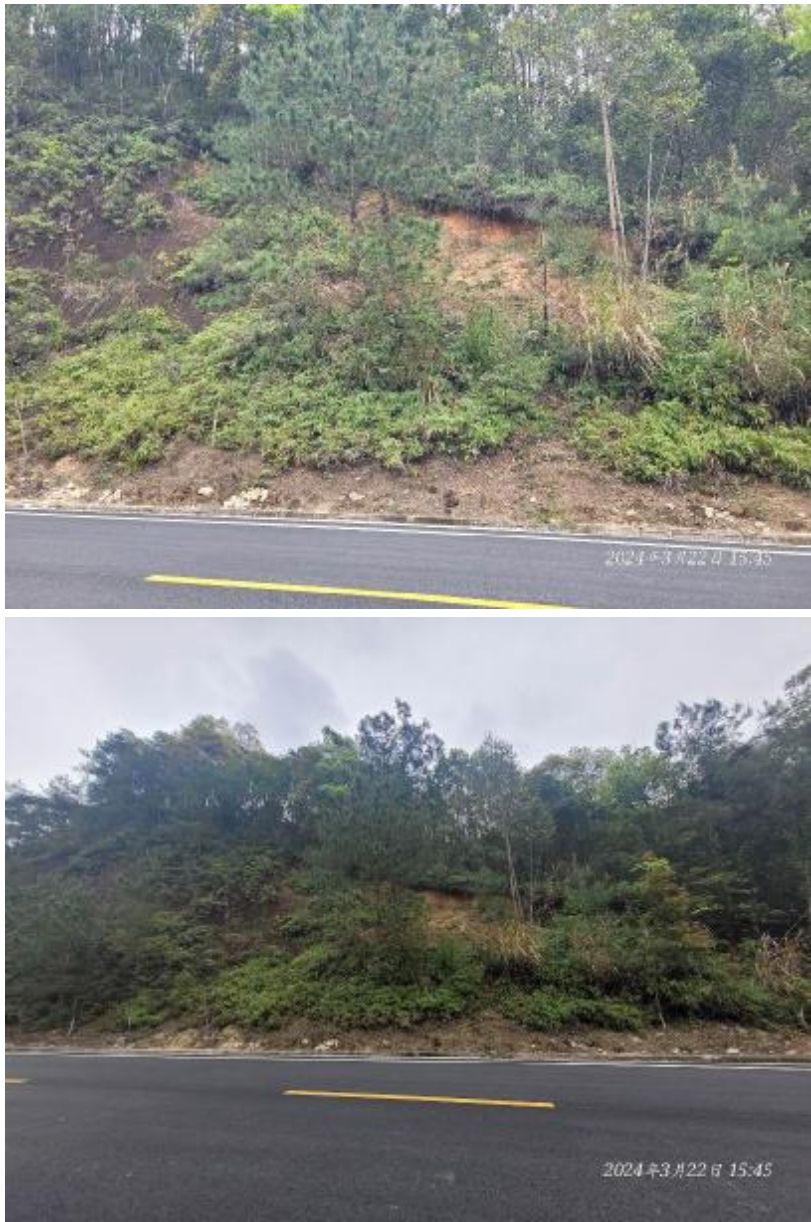
图 4.5-1. S355 线 K6+020-K6+040 左侧

本段属构造剥蚀低山地貌区。地形起伏较大，路线位于山体坡脚地带，以开挖形式通过，在路线右侧形成了高约 8m 的边坡，坡度约 60°，受雨水冲刷，坡面形成数条冲沟，

据现场调查，整段边坡为人工开挖边坡，目前处于基本稳定状态，整体坡度较陡，边坡表层为全风化花岗岩，在强降雨的情况下，边坡受雨水冲刷，形成较为密布的冲沟，部分冲沟深度及宽度均较大。该段边坡的灾害主要为坡面水毁。根据《建筑边坡工程技术规范》（GB 50330-2013）3.2.1 条相关规定，坡高  $<H<10m$ ，边坡失稳后可能造成财产损失，故本段边坡工程的安全等级划分为三级。

本段边坡位于 S355 线新丰县内，边坡为土石混合边坡，上部被第四系全新统粉质黏土覆盖，边坡坡表被基岩风化强烈，表层为全风化，下部呈强风化，坡面发育支离破碎的小冲沟，如不加以处理，雨季，坡面受雨水冲刷及入渗，坡面可能失稳滑塌，影响行车安全。

①挡土墙：在 K6+020~K6+040 段新建 2 米高 C20 挡墙。

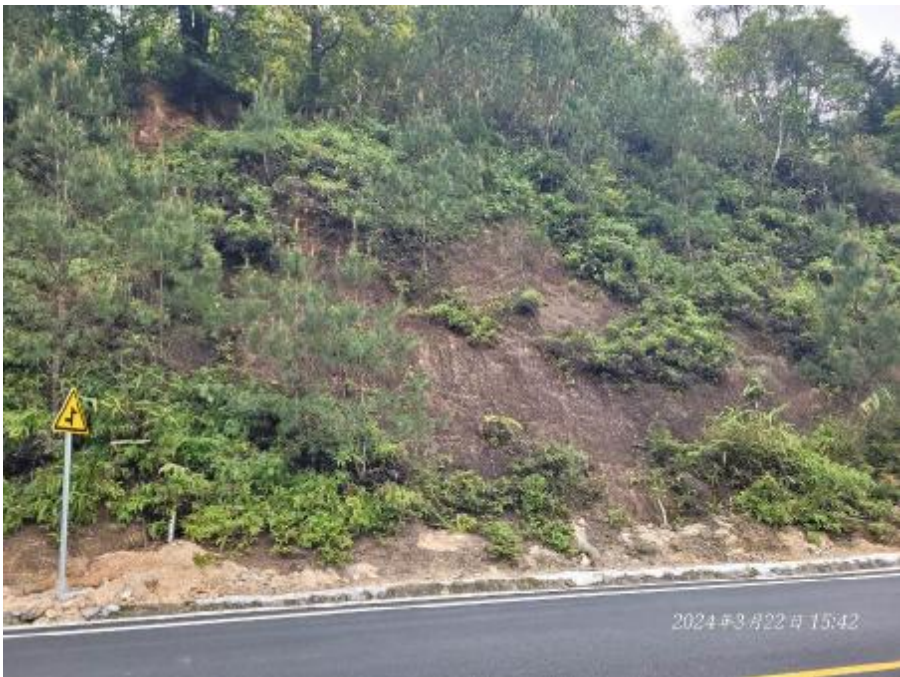
图 4.6-1. S355 线 K6+180-K6+200 左侧

本段属构造剥蚀低山地貌区。地形起伏较大，路线位于山体坡脚地带，以开挖形式通过，在路线左侧形成了高约 10m 的边坡，坡度约 70°，受雨水冲刷，坡面形成数条冲沟，坡顶相对较为平缓，植被较发育，冲沟发育。

据现场调查，整段边坡为人工开挖边坡，目前处于基本稳定状态，整体坡度较陡，边坡表层为全风化花岗岩，在强降雨的情况下，边坡受雨水冲刷，形成较为密布的冲沟，部分冲沟深度及宽度均较大。该段边坡的灾害主要为坡面水毁。根据《建筑边坡工程技术规范》（GB 50330-2013）3.2.1 条相关规定，坡高 10m<H<15m，边坡失稳后可能造成财产损失，故本段边坡工程的安全等级划分为二级。

本段边坡位于 S355 线新丰县内，边坡为土石混合边坡，上部被第四系全新统粉质黏土覆盖，边坡坡表被基岩风化强烈，表层为全风化，下部呈强风化，坡面发育支离破碎的

通过现场调查及工程地质测绘，结合场地地形及岩土体工程地质条件，K6+180～K6+200 段采用日常养护清理的方式处理。

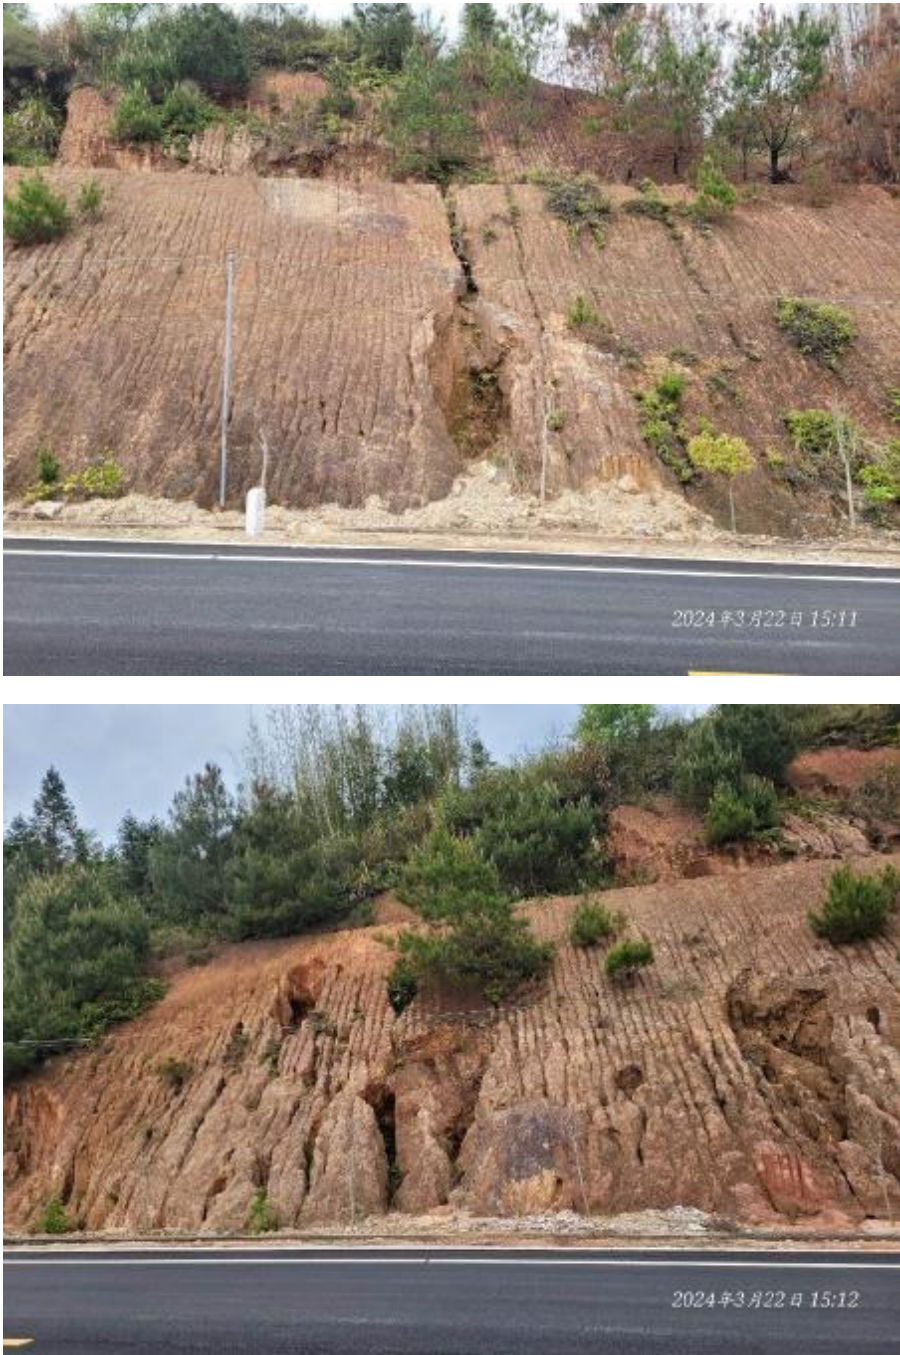
图 4.7-1. S355 线 K15+920-K16+020 右侧

本段属构造剥蚀低山地貌区。地形起伏较大，路线位于山体坡脚地带，以开挖形式通过，在路线右侧形成了高约 20m 的边坡，坡度约 60°，受雨水冲刷，坡面形成数条冲沟，坡顶相对较为平缓，植被较发育，冲沟发育。

据现场调查，整段边坡为人工开挖边坡，目前处于基本稳定状态，整体坡度较陡，边坡表层为全风化花岗岩，在强降雨的情况下，边坡受雨水冲刷，形成较为密布的冲沟，部分冲沟深度及宽度均较大。该段边坡的灾害主要为坡面水毁。根据《建筑边坡工程技术规范》（GB 50330-2013）3.2.1 条相关规定，坡高  $10m < H < 15m$ ，边坡失稳后可能造成财产损失，故本段边坡工程的安全等级划分为二级。

本段边坡位于 S355 线新丰县内，边坡为土石混合边坡，上部被第四系全新统粉质黏土覆盖，边坡坡表被基岩风化强烈，表层为全风化，下部呈强风化，坡面发育支离破碎的小冲沟，如不加以处理，雨季，坡面受雨水冲刷及入渗，坡面可能失稳滑塌，影响行车安全。

- ①截排水：根据边坡冲刷情况完善排水设施，引排坡面水。
- ②挡土墙：在 K15+920-K16+050 段右侧新建 3 米高 C20 挡墙。
- ③拱形骨架：在 K15+920-K16+050 段右侧新建拱形骨架护坡，治理高度 10m。

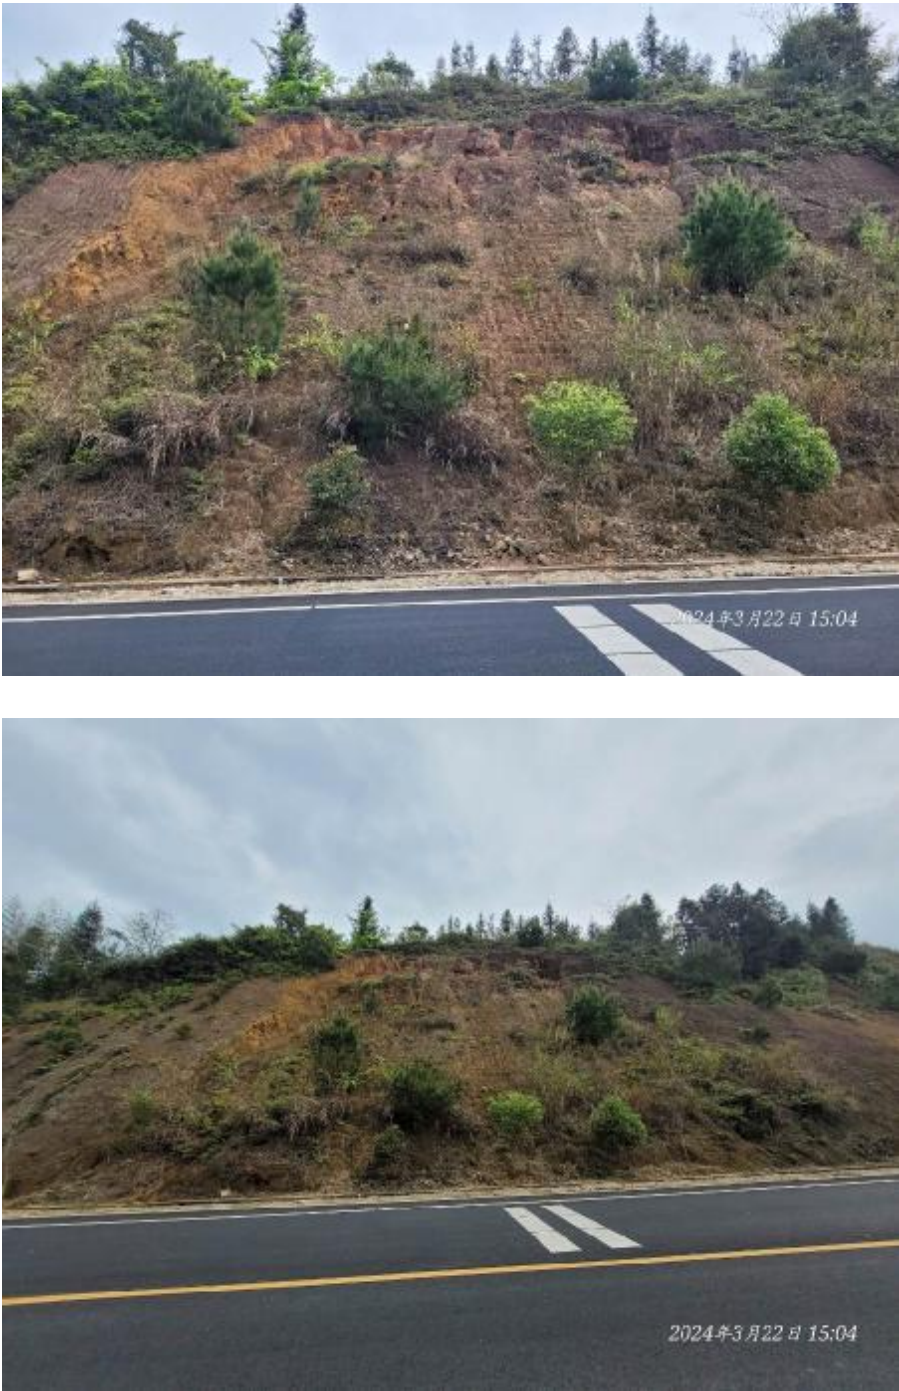
图 4.8-1. S355 线 K16+140-K16+200 右侧

本段属构造剥蚀低山地貌区。地形起伏较大，路线位于山体坡脚地带，以开挖形式通过，在路线右侧形成了高约 14m 的边坡，坡度约 60°，受雨水冲刷，坡面形成数条细沟，

降雨是引起该段崩塌的主要原因，坡体为人工开挖边坡，基岩裸漏，岩性为花岗岩，表层多已全风化，降雨沿坡面径流，冲刷既有坡面，形成数道冲沟，如不加以防护，可能失稳滑塌，影响坡体及路线整体的稳定性。

据现场调查，整段边坡目前处于基本稳定状态，整体坡度较陡，在强降雨的情况下，边坡受雨水冲刷，坡面细小冲沟将进一步的发展，且坡脚受上游坡面排水冲刷影响，将进一步冲蚀，影响坡面及路基的稳定性。该段边坡的滑塌主要为上覆全风化花岗岩受雨水冲刷及入渗失稳造成，应按照土质边坡进行稳定性分析。根据《建筑边坡工程技术规范》（GB 50330-2013）3.2.1 条相关规定，坡高  $10m < H < 15m$ ，边坡失稳后可能造成财产损失，故本段边坡工程的安全等级划分为二级。

本段边坡位于 S355 线新丰县内，边坡为土石混合边坡，上部被第四系全新统粉质黏土覆盖，边坡坡表被基岩风化强烈，表层为全风化，下部呈强风化，坡面发育支离破碎的小冲沟，如不加以处理，雨季，坡面受雨水冲刷及入渗，坡面可能失稳滑塌，影响行车安全。

- ①截排水：根据边坡冲刷情况完善排水设施，引排坡面水。
- ②挡土墙：在 K16+170～K16+200 段左侧新建 4 米高 C20 挡墙。
- ③拱形骨架：在 K16+160～K16+210 段左侧新建拱形骨架护坡，治理高度 10m。

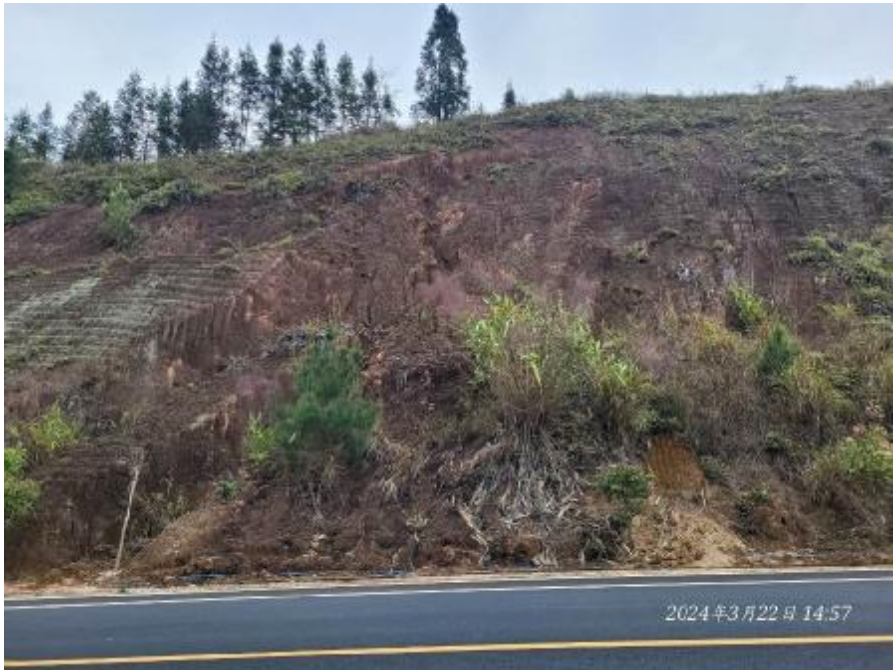
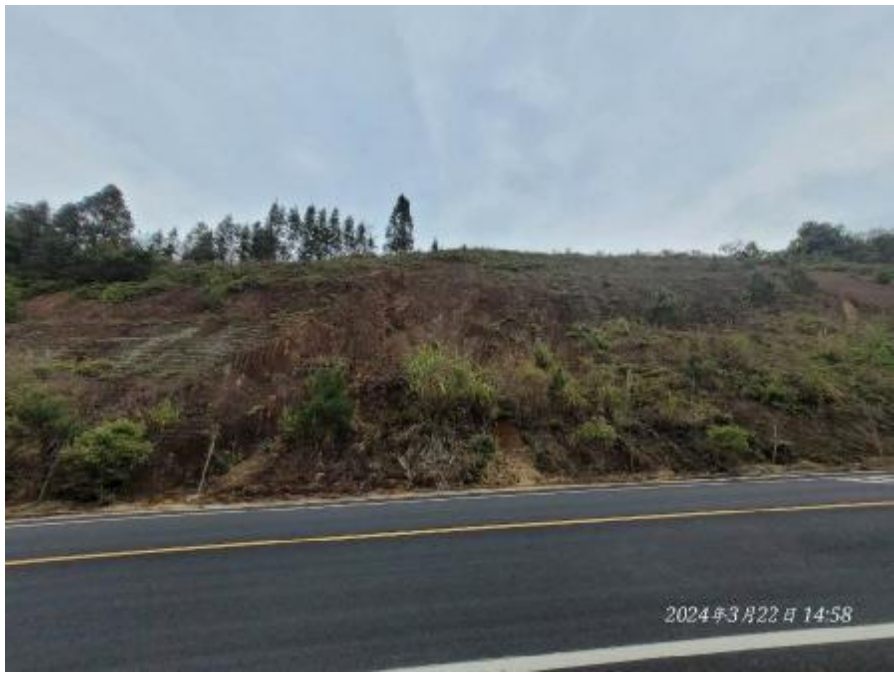
图 4.9-1. S355 线 K16+210-K16+320 右侧

本段属构造剥蚀低山地貌区。地形起伏较大，路线位于山体坡脚地带，以开挖形式通过，在路线右侧形成了高约 20m 的边坡，坡度约 65～75°，受雨水冲刷，坡面形成数条细沟，坡顶相对较为平缓，植被较发育，冲沟发育。

据现场调查，整段边坡目前处于基本稳定状态，坡面主要为强风化花岗岩，受降雨、日晒等风化作用，岩石风化强烈，岩石节理裂隙发育。根据《建筑边坡工程技术规范》（GB 50330-2013）3.2.1 条相关规定，坡高 H<10m，边坡失稳后可能造成财产损失，故本段边坡工程的安全等级划分为三级。

本段边坡位于 S355 线新丰县内，边坡为土石混合边坡，上部被第四系全新统粉质黏土覆盖，边坡坡表被基岩风化强烈，表层为全风化，下部呈强风化，坡面发育支离破碎的小冲沟，由于该段边坡纵坡较大，上游汇流雨洪坡脚泄洪，对坡脚冲刷强烈，坡脚位置部分坡面已悬空，如不加以处理坡面全风化岩体及强风化岩体在重力作用下极易产生崩塌，影响行车安全。

③拱形骨架：在 K16+210～K16+320 段左侧新建拱形骨架护坡，治理高度 10m。

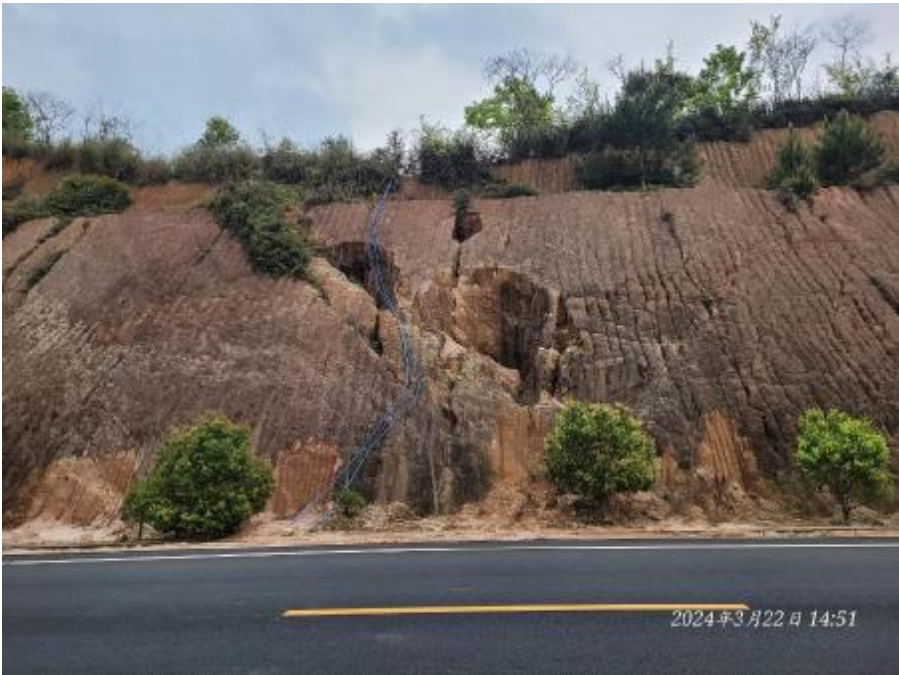
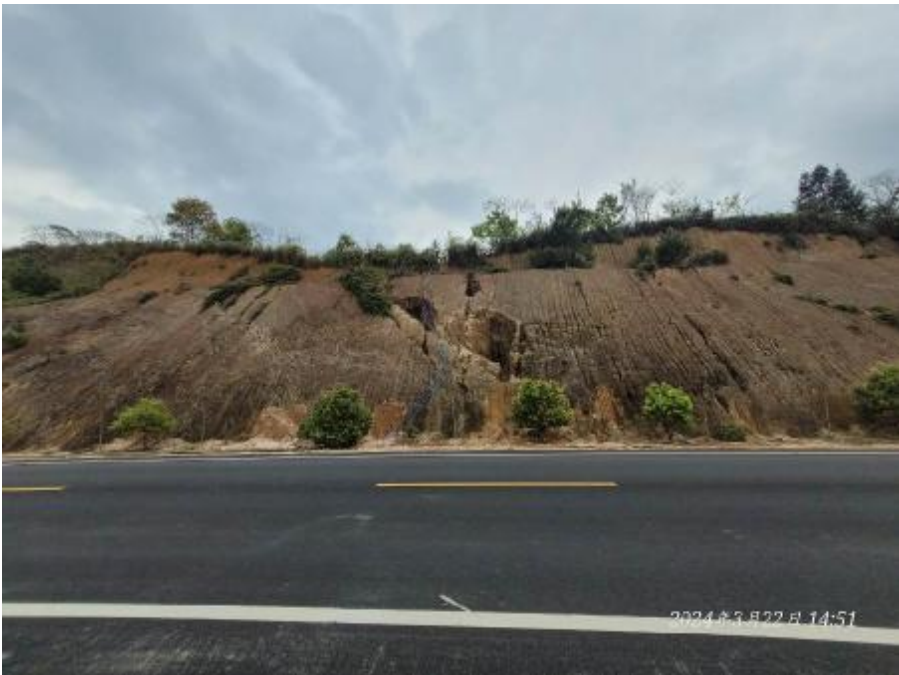
图 4.10-1. S355 线 K16+410-K16+550 左侧

本段属构造剥蚀低山地貌区。地形起伏较大，路线位于山体坡脚地带，以开挖形式通过，在路线右侧形成了高约 20m 的边坡，坡度约 60°，受雨水冲刷，坡面形成数条细沟，坡顶相对较为平缓，植被较发育，冲沟发育。

降雨是引起该段崩塌的主要原因，坡体为人工开挖边坡，基岩裸漏，花岗岩，其中花岗岩表层多已全风化，降雨沿坡面径流，冲刷既有坡面，形成数道冲沟。

据现场调查，整段边坡为人工开挖边坡，目前处于基本稳定状态，整体坡度较陡，边坡表层为全风化花岗岩，在强降雨的情况下，边坡受雨水冲刷，形成较为密布的冲沟，部分冲沟深度及宽度均较大。该段边坡的灾害主要为 15m<H<30m，边坡失稳后可能造成财产损失，故本段边坡工程的安全等级划分为二级。

- ①截排水：根据边坡冲刷情况完善排水设施，引排坡面水。
- ②拱形骨架：在 K16+410～K16+550 段左侧新建拱形骨架护坡，治理高度 10m。

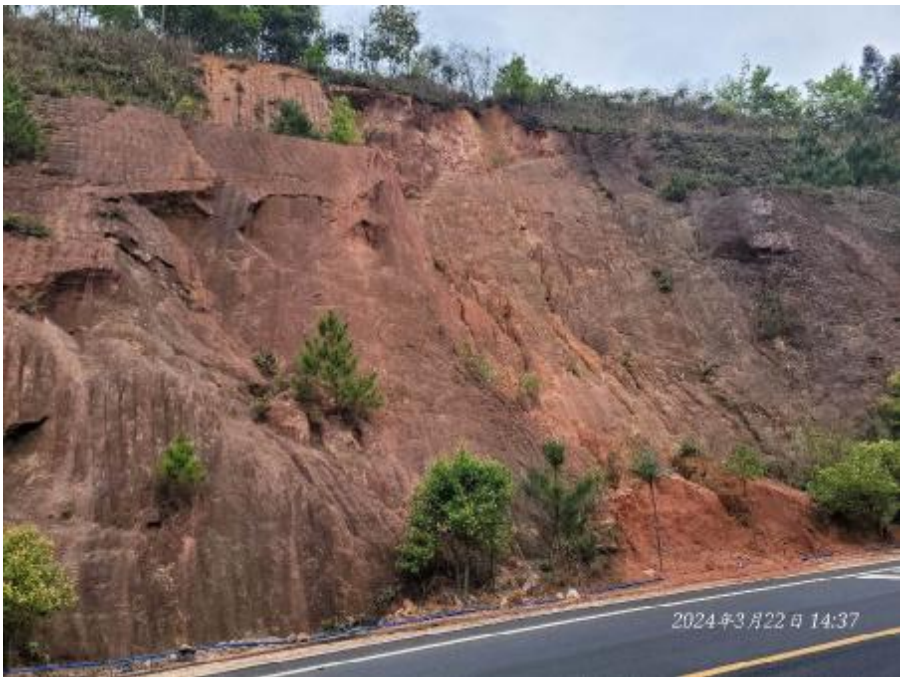
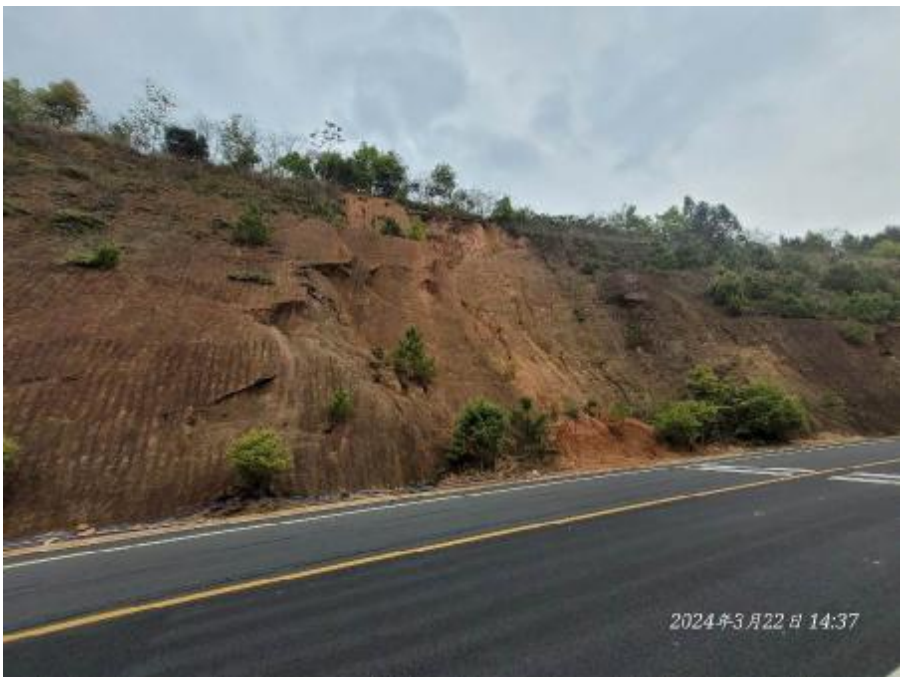
图 4.11-1. S355 线 K16+720-K16+880 左侧

根据对崩塌体的进行稳定性计算，根据《建筑边坡工程技术规范》（GB 50330-2013）5.3.1 及 5.3.2 条规定，该边坡处于较稳定状态，但在极端工况及雨水持续冲刷的情况下，边坡有失稳垮塌的风险，建议在坡顶设截水沟，将坡面汇水引流至坡体两侧冲沟。防治雨水对坡面的冲刷，于坡脚设置挡墙，防止边坡有失稳垮塌的风险。

- ①截排水：根据边坡冲刷情况完善排水设施，引排坡面水。
- ②挡土墙：在 K16+780～K16+820 段左侧新建 4 米高 C20 挡墙。
- ③拱形骨架：在 K16+720～K16+880 段左侧新建拱形骨架护坡，最高治理高度 10m。

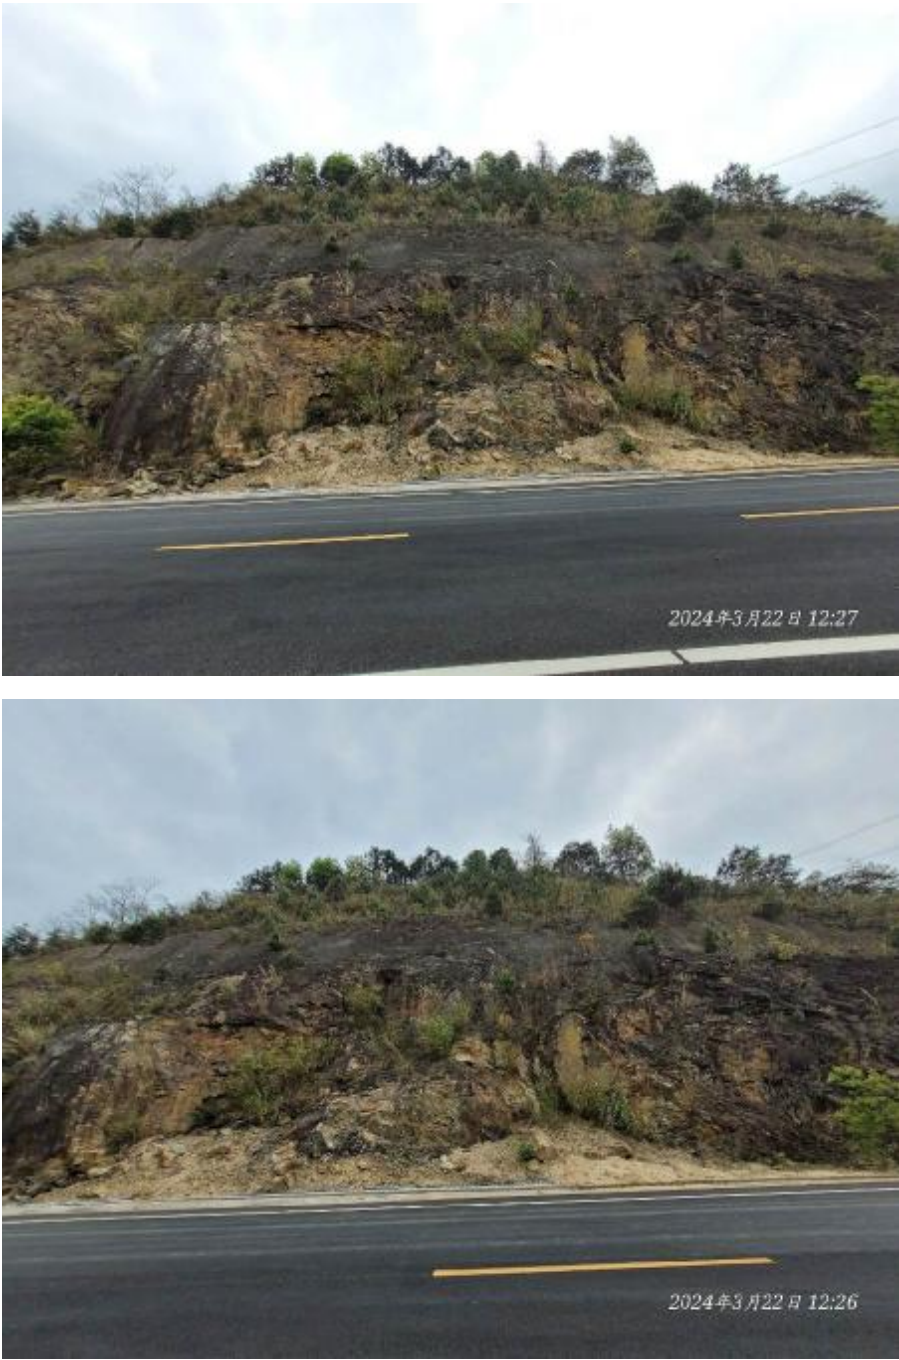
图 4.15-1. S355 线 K17+780-K17+820 左侧

本段属构造剥蚀低山地貌区。地形起伏较大，路线位于山体坡脚地带，以开挖形式通过，在路线左侧形成了高约 16m 的边坡，坡度约 60°，既有边坡为岩质边坡，岩体较完整。

据现场调查，整段边坡为人工开挖边坡，岩质边坡，目前处于基本稳定状态，整体坡度较陡，边坡表层为强-中风化花岗岩。根据《建筑边坡工程技术规范》（GB 50330-2013）3.2.1 条相关规定，坡高 15m<H<30m，边坡失稳后可能造成财产损失，故本段边坡工程的安全等级划分为二级。

本段边坡位于 S355 线新丰县内，边坡为岩质边坡，岩性以强风化花岗岩为主，岩体呈较破碎，受风化作用影响，偶有掉坏，为边坡的主要病害。

通过现场调查及工程地质测绘，结合场地地形及岩土体工程地质条件，K17+780～K17+820 段采用清理坡面松散碎石+从坡脚向上增设主动防护网的方式处理。

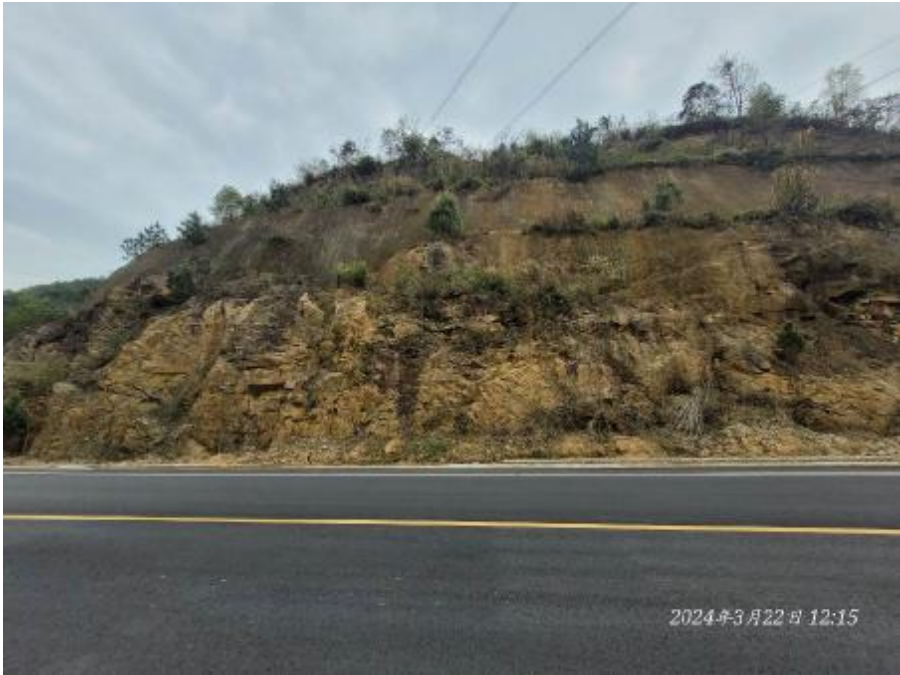
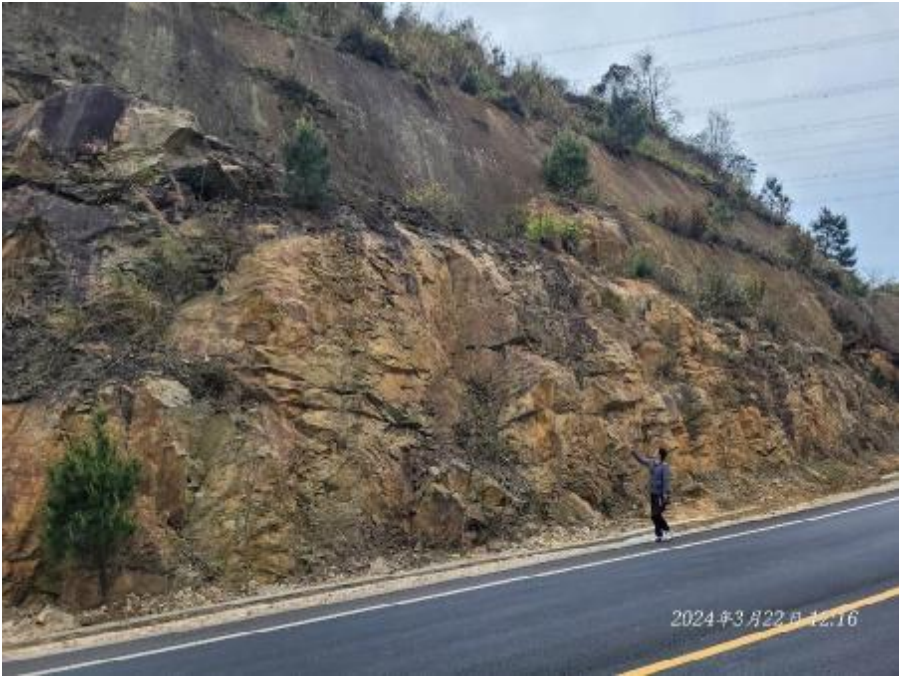
图 4.16-1. S355 线 K18+000-K18+100 左侧

本段属构造剥蚀低山地貌区。地形起伏较大，路线位于山体坡脚地带，以开挖形式通过，在路线右侧形成了高约 16m 的边坡，坡度约 70°，既有边坡为岩质边坡，岩体较完整。

据现场调查，整段边坡为人工开挖边坡，岩质边坡，目前处于基本稳定状态，整体坡度较陡，边坡表层为强-中风化花岗岩。根据《建筑边坡工程技术规范》（GB 50330-2013）3.2.1 条相关规定，坡高 15m<H<30m，边坡失稳后可能造成财产损失，故本段边坡工程

本段边坡位于 S355 线新丰县内，边坡为岩质边坡，岩性以强风化花岗岩为主，岩体呈较破碎，受风化作用影响，偶有掉坏，为边坡的主要病害。

通过现场调查及工程地质测绘，结合场地地形及岩土体工程地质条件，K18+000～K18+100 段采用清理坡面松散碎石+从坡脚向上增设主动防护网的方式处理。

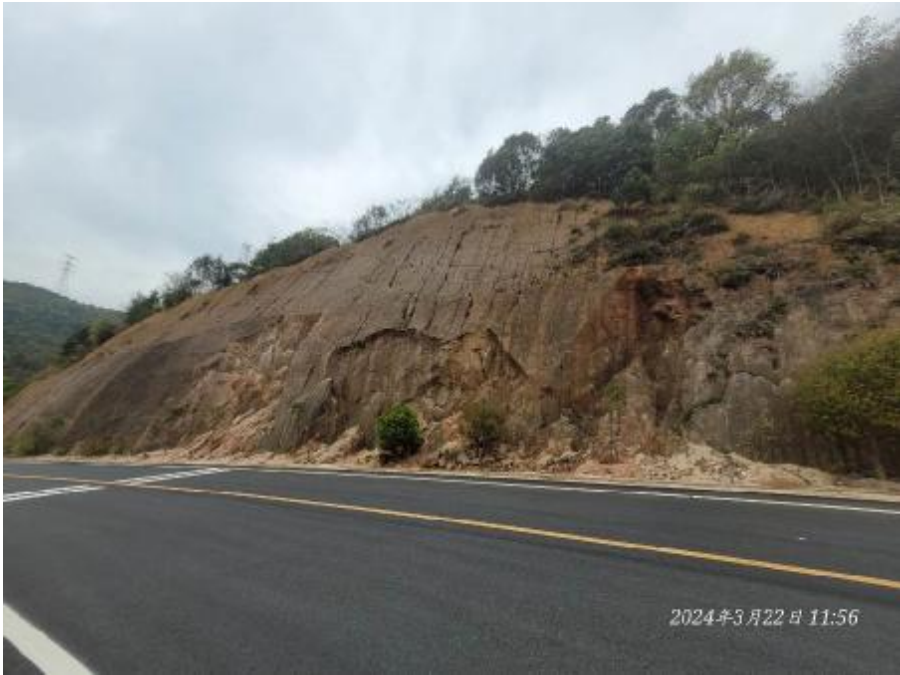
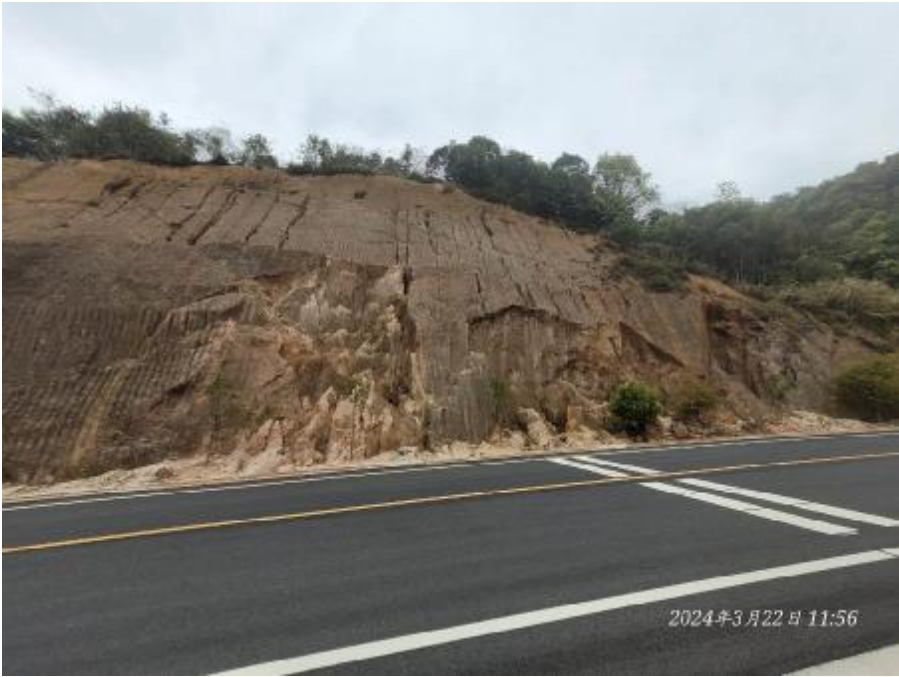
图 4.17-1. S355 线 K18+900-K18+970 左侧

本段属构造剥蚀低山地貌区。地形起伏较大，路线位于山体坡脚地带，以开挖形式通过，在路线右侧形成了高约 20m 的边坡，坡度约 60°，受雨水冲刷，坡面形成数条细沟，坡顶相对较为平缓，植被较发育，冲沟发育。

据现场调查，整段边坡目前处于基本稳定状态，整体坡度较陡，在强降雨的情况下，边坡受雨水冲刷，坡面细小冲沟将进一步的发展，且坡脚受上游坡面排水冲刷影响，将进一步冲蚀，影响坡面及路基的稳定性。该段边坡为人工边坡，共三级坡，坡间平台宽度1m，其中一级边坡已垮塌，滑塌面为圆弧状，故可看出该段边坡的垮塌主要破裂面控制，对该段边坡应按土质边坡进行稳定性分析。根据《建筑边坡工程技术规范》（GB 50330-2013）3.2.1 条相关规定，15m<坡高 H<30m，边坡失稳后可能造成财产损失，故本段边坡工程的安全等级划分为二级。

本段边坡位于 S355 线新丰县内，边坡为土石混合边坡，上部被第四系全新统粉质黏土覆盖，边坡坡表被基岩风化强烈，表层为全风化，下部呈强风化，坡面发育支离破碎的

根据对崩塌体的进行稳定性计算，根据《建筑边坡工程技术规范》（GB 50330-2013）5.3.1 及 5.3.2 条规定，该边坡处于欠稳定状态，但在极端工况及雨水持续冲刷的情况下，边坡有失稳垮塌的风险，建议在坡顶设截水沟，将坡面汇水引流至坡体两侧冲沟。防治雨水对坡面的冲刷，于坡脚设置挡墙，防止边坡有失稳垮塌的风险。

- ①截排水：根据边坡冲刷情况完善排水设施，引排坡面水。
- ②挡土墙：在 K18+900～K18+970 段左侧新建 4 米高 C20 挡墙。
- ③拱形骨架：在 K18+900～K18+970 段左侧新建拱形骨架护坡，治理高度 10m。

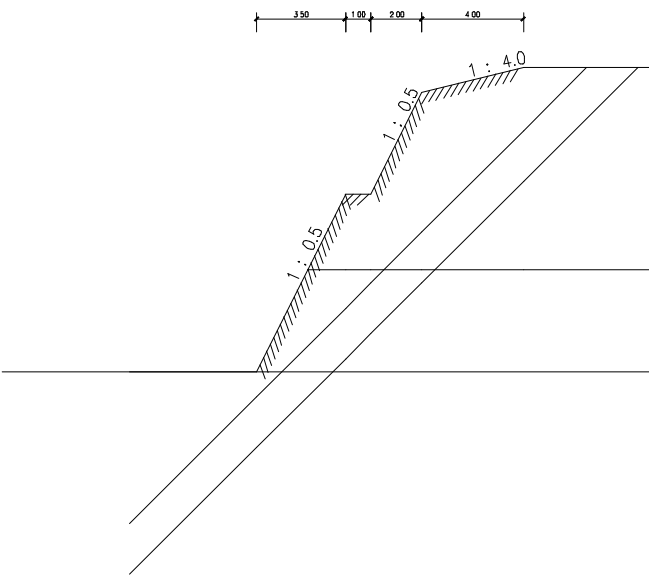
计算简图 图 4.17-2

野外调查实测，边坡走向近 120°，由于坡面岩体基本已完全风化，厚度为 3m 左右，故运用简化的 Bishop 法按照土质边坡进行稳定性分析，计算简图及计算书如下。

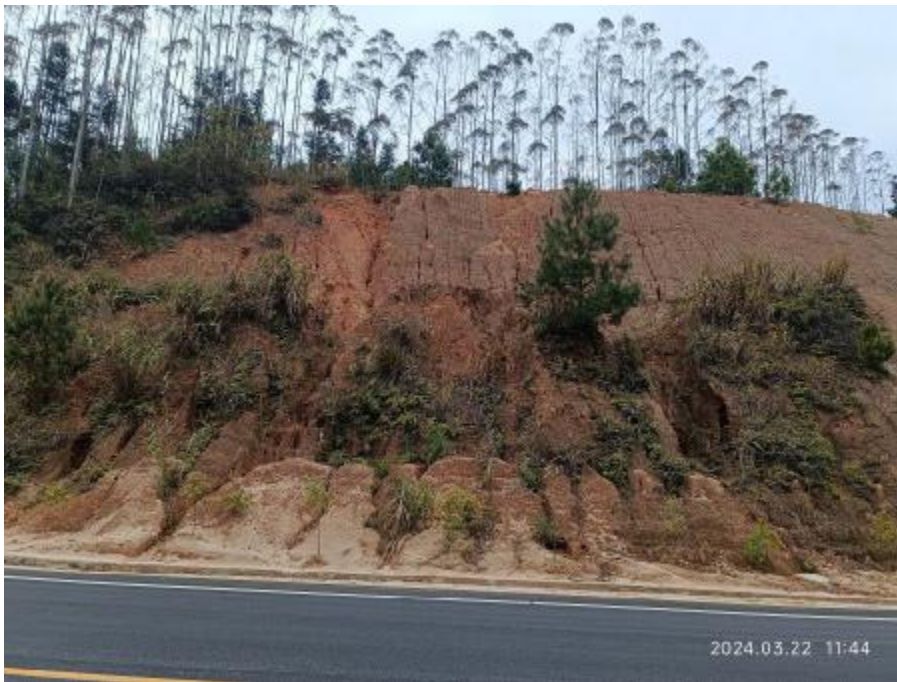
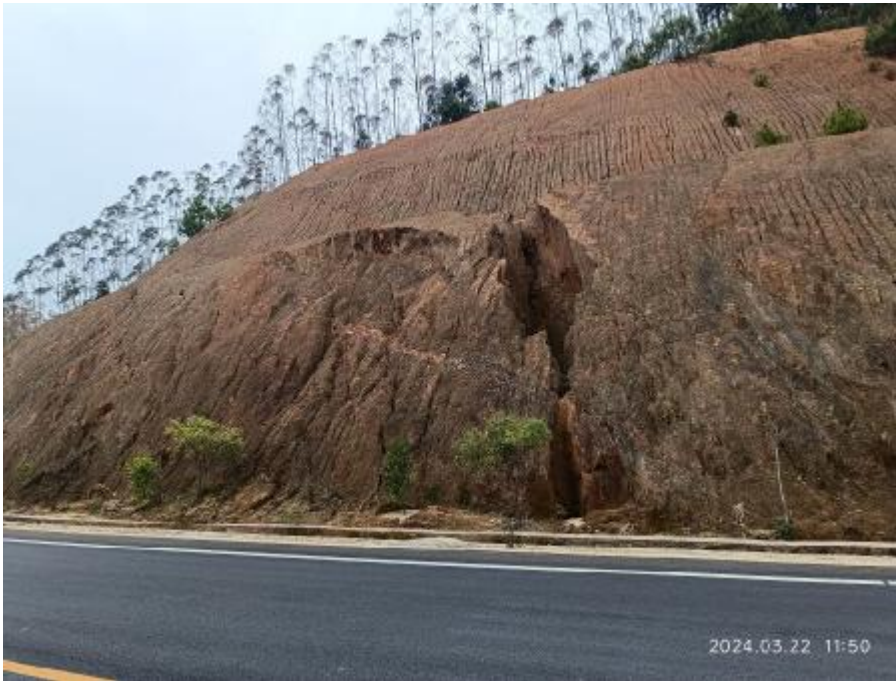
图 4.18-1. S355 线 K19+500-K19+610 右侧

本段属构造剥蚀低山地貌区。地形起伏较大，路线位于山体坡脚地带，以开挖形式通过，在路线右侧形成了高约 28m 的边坡，坡度约 70°，受雨水冲刷，坡面形成数条细沟，坡顶相对较为平缓，植被较发育，冲沟发育。

据现场调查，整段边坡目前处于基本稳定状态，整体坡度较陡，在强降雨的情况下，边坡受雨水冲刷，坡面细小冲沟将进一步的发展，且坡脚受上游坡面排水冲刷影响，将进一步冲蚀，影响坡面及路基的稳定性。该段边坡的滑塌主要为上覆全风化花岗岩受雨水冲刷及入渗失稳造成，应按照土质边坡进行稳定性分析。根据《建筑边坡工程技术规范》（GB 50330-2013）3.2.1 条相关规定，坡高 H<10m，边坡失稳后可能造成财产损失，故本段边坡工程的安全等级划分为三级。

本段边坡位于 S355 线新丰县内，边坡为土石混合边坡，上部被第四系全新统粉质黏土覆盖，边坡坡表被基岩风化强烈，表层为全风化，下部呈强风化，坡面发育支离破碎的小冲沟，如不加以处理坡面全风化岩体及强风化岩体在重力作用下极易产生崩塌，影响行

根据对崩塌体的进行稳定性计算，根据《建筑边坡工程技术规范》（GB 50330-2013）5.3.1 及 5.3.2 条规定，该边坡处于欠稳定状态，但在极端工况及雨水持续冲刷的情况下，边坡有失稳垮塌的风险，建议在坡顶设截水沟，将坡面汇水引流至坡体两侧冲沟。防治雨水对坡面的冲刷，于坡脚设置挡墙，并于墙外修筑混凝土排水沟防治上游雨水汇流排泄的冲刷。

- ①截排水：根据边坡冲刷情况完善排水设施，引排坡面水。
- ②拱形骨架：在 K19+500～K19+610 段右侧新建拱形骨架护坡，治理高度 10m。

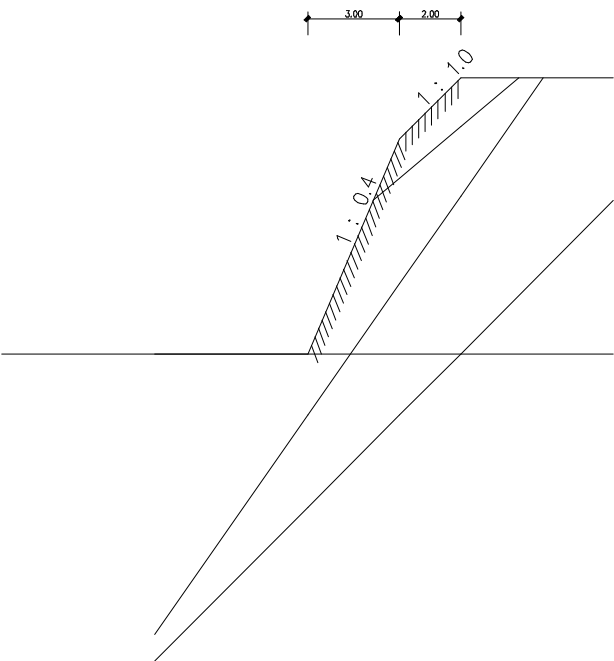
计算简图 图 4.18-2

野外调查实测，边坡走向近 135°，由于坡面岩体基本已完全风化，厚度为 3m 左右，故运用简化的 Bishop 法按照土质边坡进行稳定性分析，计算简图及计算书如下。

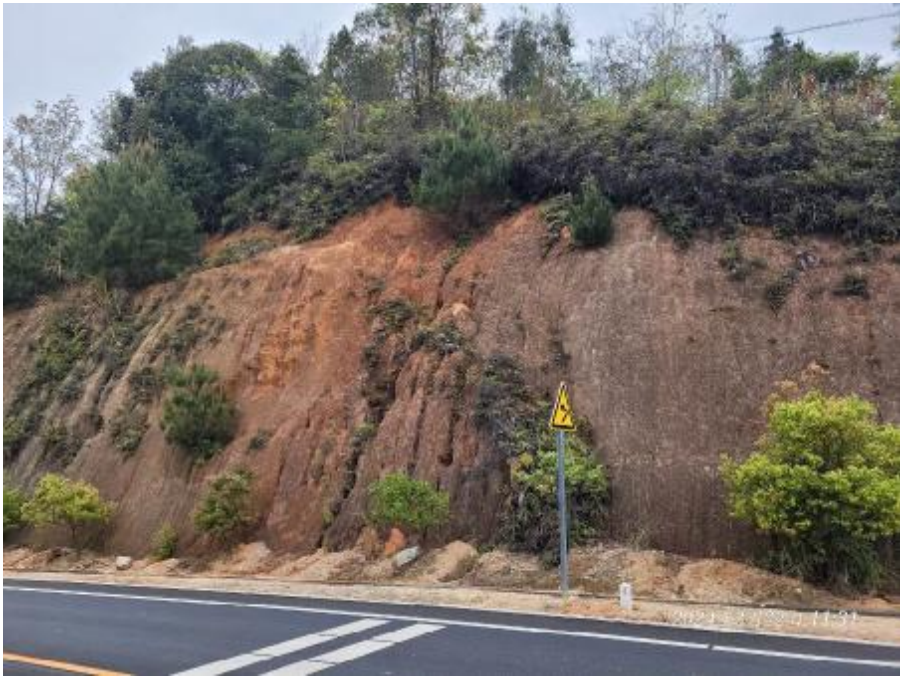
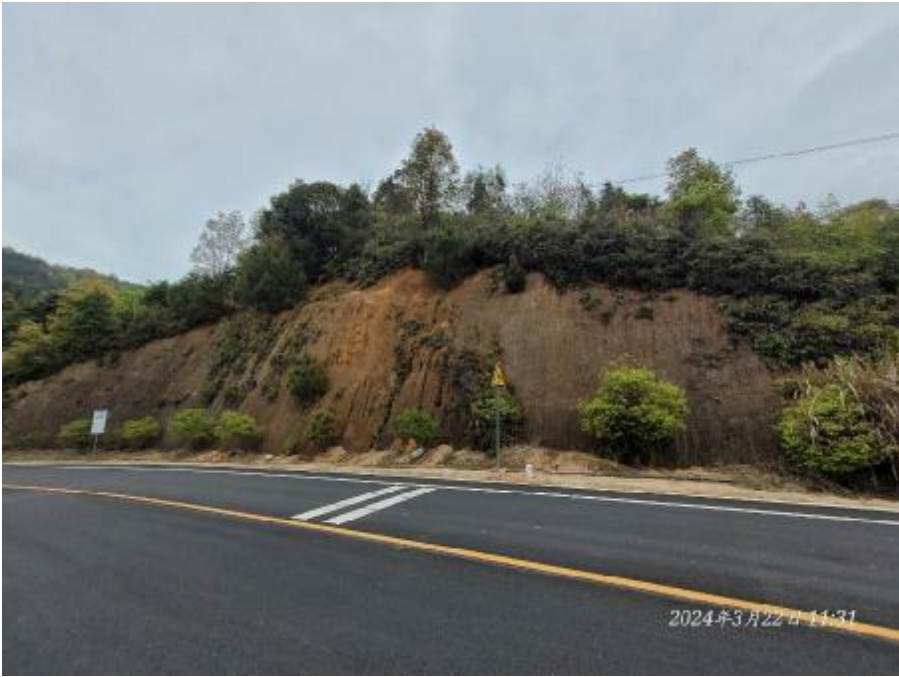
图 4.19-1. S355 线 K20+390-K20+430 右侧

本段属构造剥蚀低山地貌区。地形起伏较大，路线位于山体坡脚地带，以开挖形式通过，在路线右侧形成了高约 12m 的边坡，坡度约 60°，受雨水冲刷，坡面形成数条冲沟，坡顶相对较为平缓，植被较发育，冲沟发育。

据现场调查，整段边坡为人工开挖边坡，目前处于基本稳定状态，整体坡度较陡，边坡表层为全风化花岗岩，在强降雨的情况下，边坡受雨水冲刷，形成较为密布的冲沟，部分冲沟深度及宽度均较大。该段边坡的灾害主要为坡面水毁。根据《建筑边坡工程技术规范》（GB 50330-2013）3.2.1 条相关规定，坡高  $10m < H < 15m$ ，边坡失稳后可能造成财产损失，故本段边坡工程的安全等级划分为二级。

本段边坡位于 S355 线新丰县内，边坡为土石混合边坡，上部被第四系全新统粉质黏土覆盖，边坡坡表被基岩风化强烈，表层为全风化，下部呈强风化，坡面发育支离破碎的小冲沟，如不加以处理，雨季，坡面受雨水冲刷及入渗，坡面可能失稳滑塌，影响行车安

②挡土墙：在 K20+390-K20+430 段新建 2 米高 C20 挡墙。

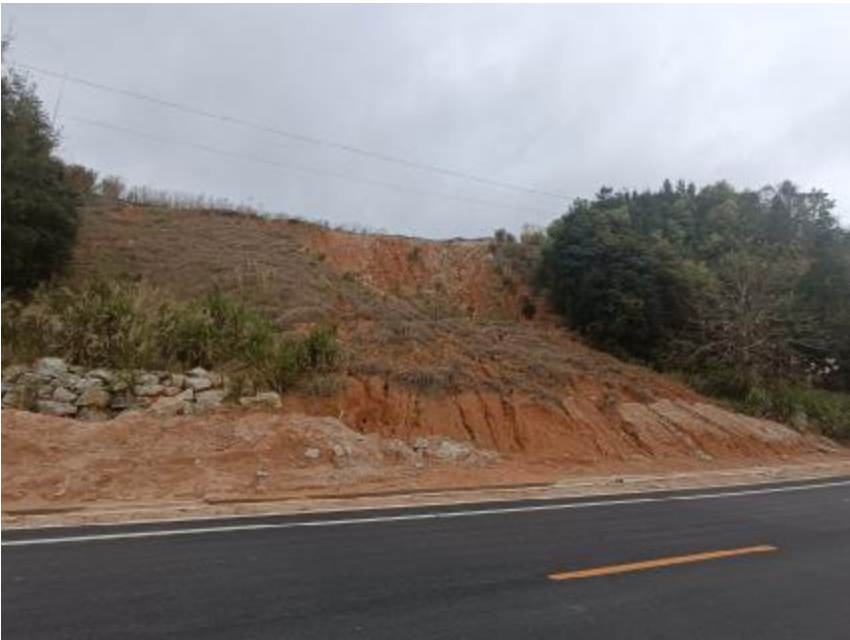
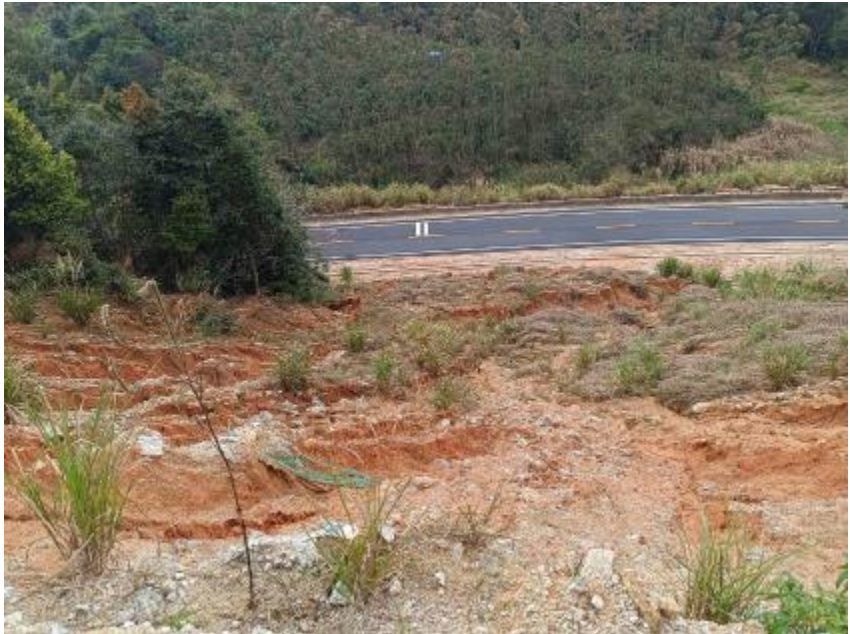
图 4.20-1. S355 线 K20+630-K20+700 右侧

本段属构造剥蚀低山地貌区。地形起伏较大，路线位于山体坡脚地带，以开挖形式通过，在路线右侧形成了高约 15m 的边坡，坡度约 50°，受雨水冲刷，坡面形成数条细沟，坡顶相对较为平缓，植被较发育，冲沟发育。

降雨是引起该段崩塌的主要原因，坡体为人工开挖边坡，基岩裸漏，花岗岩，其中花岗岩表层多已全风化，降雨沿坡面径流，冲刷既有坡面，形成数道冲沟。

据现场调查，整段边坡目前处于欠稳定状态，整体坡度较陡，在强降雨的情况下，边坡受雨水冲刷，坡面细小冲沟将进一步的发展，且坡脚受上游坡面排水冲刷影响，将进一步冲蚀，影响坡面及路基的稳定性。该段边坡的滑塌主要为上覆全风化花岗岩受雨水冲刷及入渗失稳造成，应按照土质边坡进行稳定性分析。根据《建筑边坡工程技术规范》（GB 50330-2013）3.2.1 条相关规定，坡高 10<H<15m，边坡失稳后可能造成财产损失，故本段边坡工程的安全等级划分为三级。

本段边坡位于 S355 线新丰县内，边坡为土质边坡，边坡表层为褐红色粉质黏土及全风化花岗岩残积土，坡面发育支离破碎的小冲沟，如不加以处理坡面全风化岩体及强风化岩体在重力作用下极易产生崩塌，影响行车安全。

5.3.1 及 5.3.2 条规定，该边坡处于欠稳定状态，但在极端工况及雨水持续冲刷的情况下，边坡有失稳垮塌的风险，建议在坡顶设截水沟，将坡面汇水引流至坡体两侧冲沟。防治雨水对坡面的冲刷，于坡脚设置挡墙，并于墙外修筑混凝土排水沟防治上游雨水汇流排泄的

②挡土墙：在 K20+630-K20+700 段新建 3 米高 C20 挡墙。

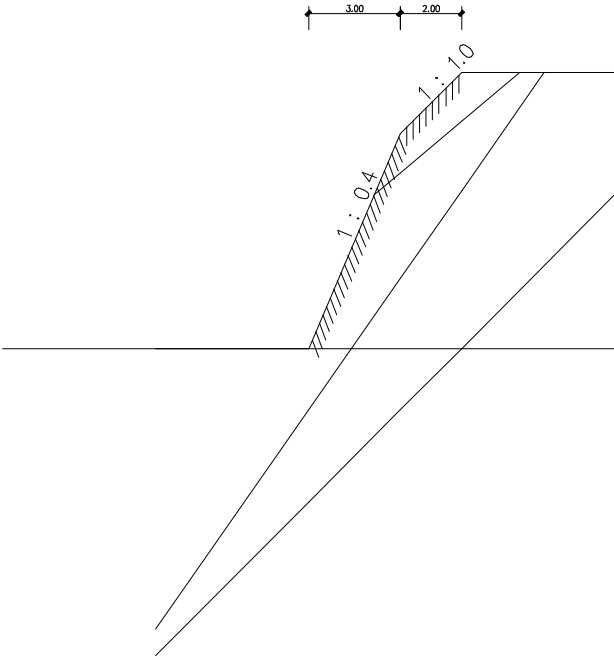
计算简图 图4.20-2

野外调查实测，边坡走向近 135°，由于坡面岩体基本已完全风化，厚度为 3m 左右，故运用直线滑动法按照土质边坡进行稳定性分析，计算简图及计算书如下。
