省道 S355 线新丰沙田金青至天中段灾害防治工程  
(K1+750~K22+490, 三级公路, 全长 20.74 公里)

# 施 工 图 设 计

中交通力建设股份有限公司

二〇二五年一月

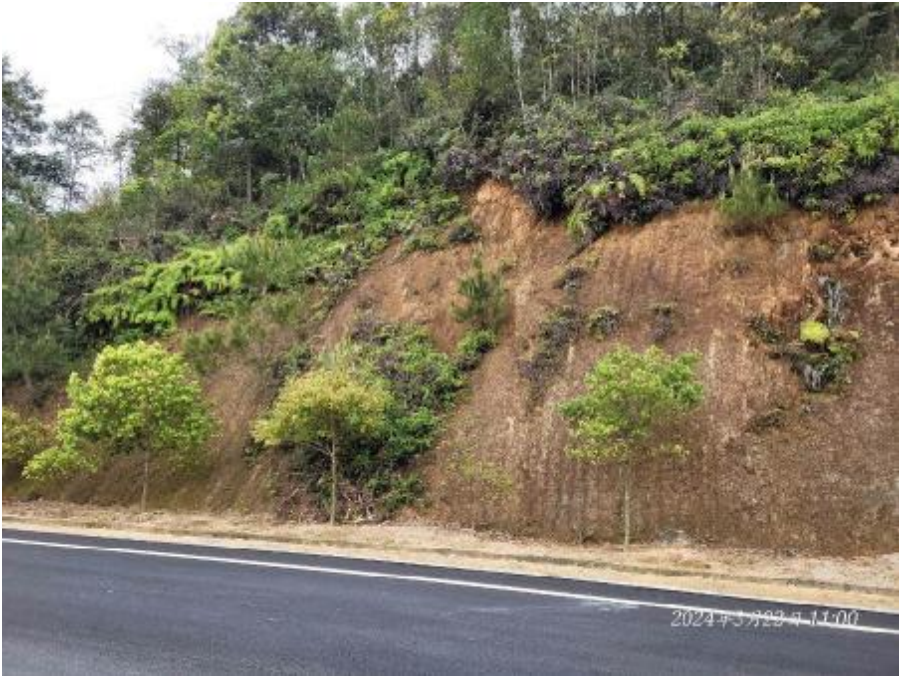
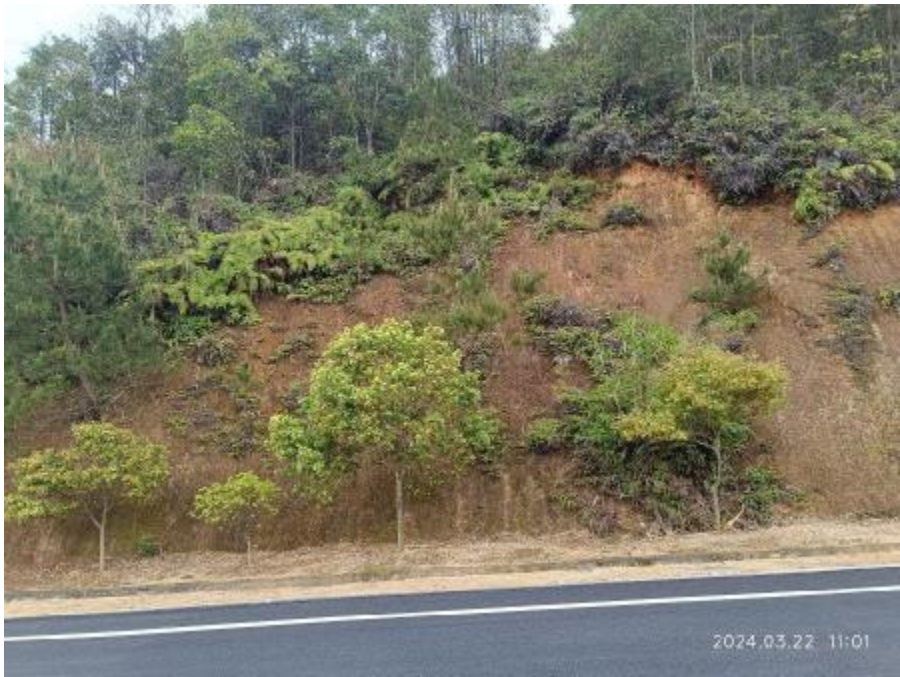
图 4.21-1. S355 线 K20+730-K20+770 右侧

本段属构造剥蚀低山地貌区。地形起伏较大，路线位于山体坡脚地带，以开挖形式通过，在路线右侧形成了高约 8m 的边坡，坡度约 60°。

据现场调查，整段边坡为人工开挖边坡，目前处于基本稳定状态，整体坡度较陡，边坡表层为全风化花岗岩，在强降雨的情况下，边坡受雨水冲刷，形成较为密布的冲沟，部分冲沟深度及宽度均较大。该段边坡的灾害主要为坡面水毁。根据《建筑边坡工程技术规范》（GB 50330-2013）3.2.1 条相关规定，坡高 H<10m，边坡失稳后可能造成财产损失，故本段边坡工程的安全等级划分为二级。

通过现场调查及工程地质测绘，结合场地地形及岩土体工程地质条件，K20+730-K20+770 段采用日常养护清理的方式处理。

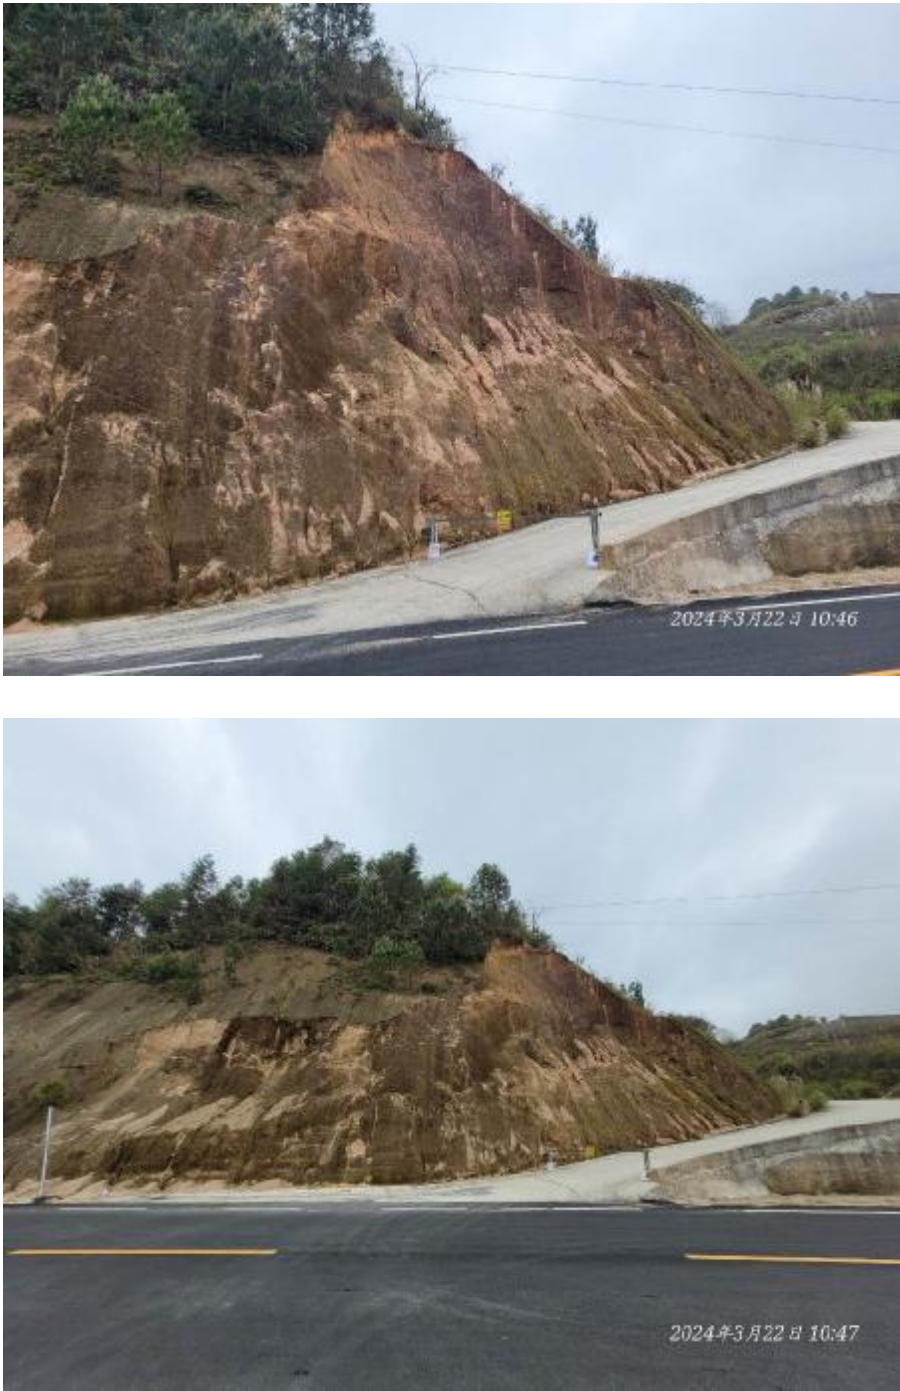
图 4.22-1. S355 线 K20+830-K20+890 右侧

本段属构造剥蚀低山地貌区。地形起伏较大，路线位于山体坡脚地带，以开挖形式通过，在路线右侧形成了高约 12m 的边坡，坡度约 70°，受雨水冲刷，坡面形成数条细沟，

据现场调查，整段边坡目前处于欠稳定状态，整体坡度较陡，在强降雨的情况下，边坡受雨水冲刷，坡面细小冲沟将进一步的发展，且坡脚受上游坡面排水冲刷影响，将进一步冲蚀，影响坡面及路基的稳定性。该段边坡的滑塌主要为上覆全风化花岗岩受雨水冲刷及入渗失稳造成，应按照土质边坡进行稳定性分析。根据《建筑边坡工程技术规范》（GB 50330-2013）3.2.1 条相关规定，坡高  $H < 15m$ ，边坡失稳后可能造成财产损失，故本段边坡工程的安全等级划分为三级。

本段边坡位于 S355 线新丰县内，边坡为土石混合边坡，上部被第四系全新统粉质黏土覆盖，边坡坡表被基岩风化强烈，表层为全风化，下部呈强风化，坡面发育支离破碎的小冲沟，如不加以处理坡面全风化岩体及强风化岩体在重力作用下极易产生崩塌，影响行车安全。

5.3.1 及 5.3.2 条规定，该边坡处于欠稳定状态，但在极端工况及雨水持续冲刷的情况下，边坡有失稳垮塌的风险，建议在设置挡墙和拱形骨架进行防护，防止边坡有失稳垮塌的风险。

②拱形骨架：在 K20+840～K20+870 段右侧新建拱形骨架护坡，治理高度 10m。

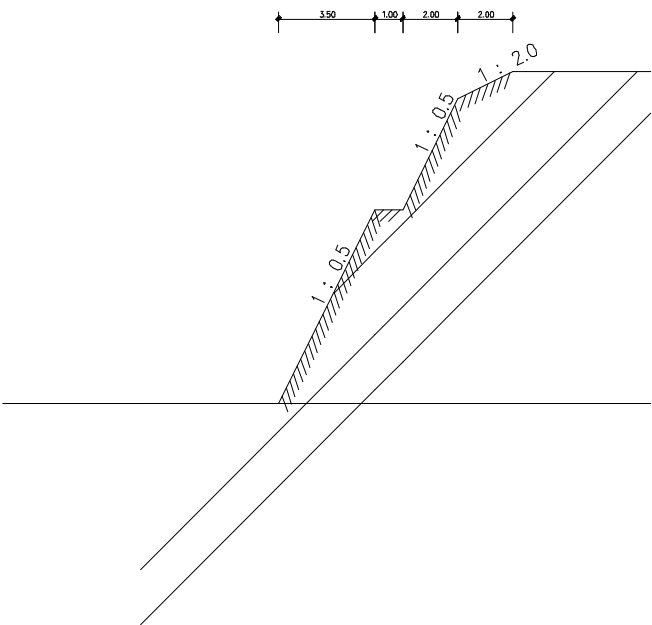
计算简图 图4.22-2

野外调查实测，边坡走向近 105°，由于坡面岩体基本已完全风化，厚度为 3m 左右，故运用简化的 Bishop 法按照土质边坡进行稳定性分析，计算简图及计算书如下。

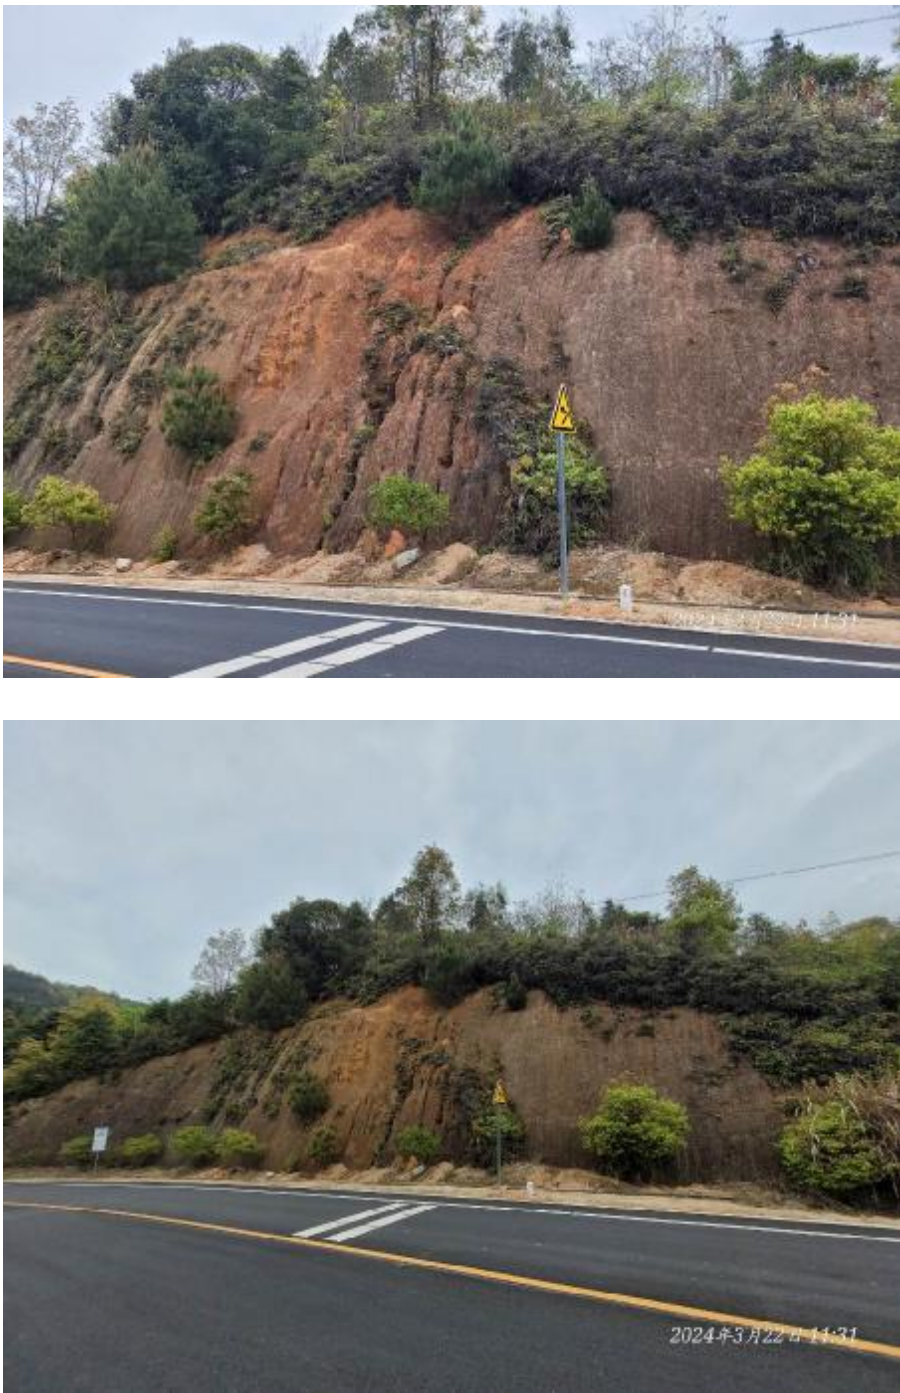
图 4.23-1. S355 线 K21+380-K21+420 右侧

本段属构造剥蚀低山地貌区。地形起伏较大，路线位于山体坡脚地带，以开挖形式通过，在路线右侧形成了高约 8m 的边坡，坡度约 60°，受雨水冲刷，坡面形成数条冲沟，

据现场调查，整段边坡为人工开挖边坡，目前处于基本稳定状态，整体坡度较陡，边坡表层为全风化花岗岩，在强降雨的情况下，边坡受雨水冲刷，形成较为密集的冲沟，部分冲沟深度及宽度均较大。该段边坡的灾害主要为坡面水毁。根据《建筑边坡工程技术规范》（GB 50330-2013）3.2.1 条相关规定，坡高  $10m < H < 15m$ ，边坡失稳后可能造成财产损失，故本段边坡工程的安全等级划分为二级。

本段边坡位于 S355 线新丰县内，边坡为土石混合边坡，上部被第四系全新统粉质黏土覆盖，边坡坡表被基岩风化强烈，表层为全风化，下部呈强风化，坡面发育支离破碎的小冲沟。

通过现场调查及工程地质测绘，结合场地地形及岩土体工程地质条件，K21+380-K21+420 段采用清理碎落台松散落石+日常养护清理的处理方式。

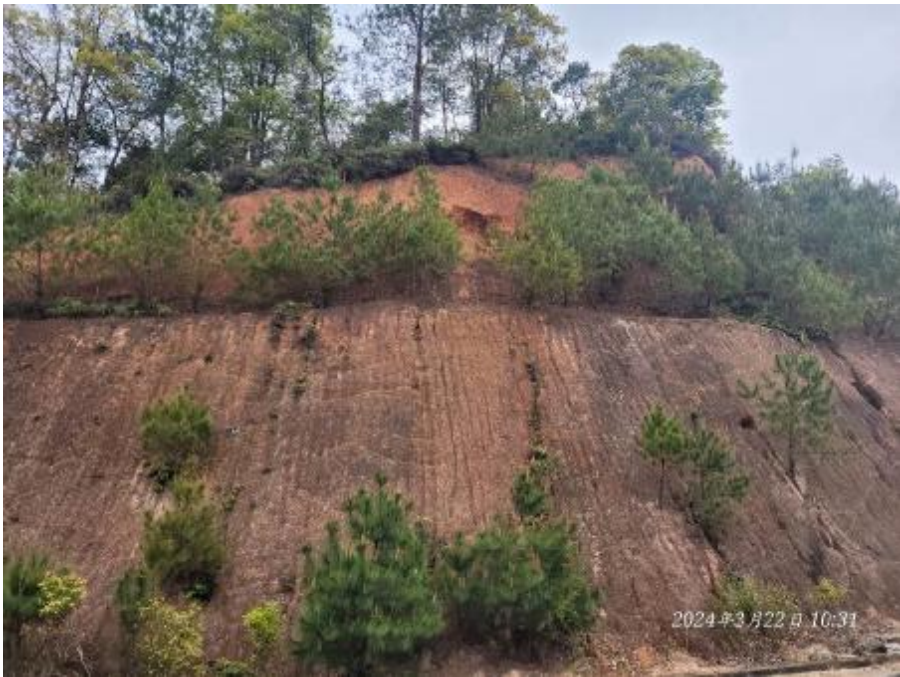
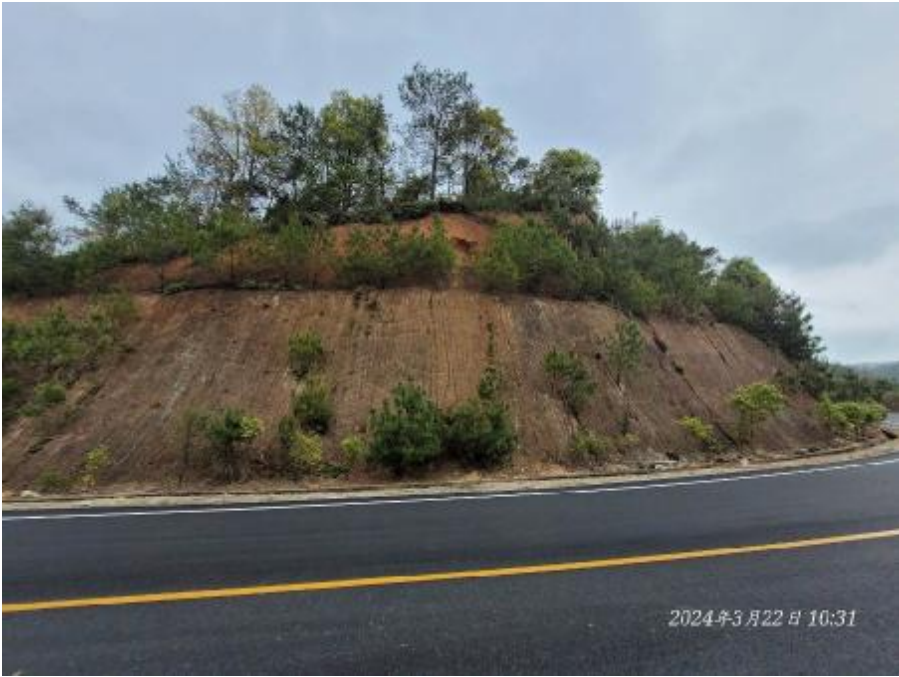
图 4.24-1. S355 线 K21+490-K21+530 右侧

本段属构造剥蚀低山地貌区。地形起伏较大，路线位于山体坡脚地带，以开挖形式通过，在路线右侧形成了高约 12m 的边坡，坡度约 60°，受雨水冲刷，坡面形成数条冲沟，坡顶相对较为平缓，植被较发育，冲沟发育。

该地灾位于省道 S355 右侧，勘察期间未见地下水发育，未见地表水。  
降雨是引起该段崩塌的主要原因，坡体为人工开挖边坡，基岩裸漏，岩性为花岗岩，表层已全风化，降雨沿坡面径流，冲刷既有坡面，形成数道冲沟，如不加以防护，可能影响坡体及路线整体的稳定性。

据现场调查，整段边坡为人工开挖边坡，目前处于基本稳定状态，整体坡度较陡，边坡表层为全风化花岗岩，在强降雨的情况下，边坡受雨水冲刷，形成较为密布的冲沟，部分冲沟深度及宽度均较大。该段边坡的灾害主要为坡面水毁。根据《建筑边坡工程技术规范》（GB 50330-2013）3.2.1 条相关规定，坡高  $10m < H < 15m$ ，边坡失稳后可能造成财产损失，故本段边坡工程的安全等级划分为二级。

本段边坡位于 S355 线新丰县内，边坡为土石混合边坡，上部被第四系全新统粉质黏土覆盖，边坡坡表被基岩风化强烈，表层为全风化，下部呈强风化，坡面发育支离破碎的小冲沟，如不加以处理，雨季，坡面受雨水冲刷及入渗，坡面可能失稳滑塌，影响行车安

①截排水：根据边坡冲刷情况，K21+490-K21+530 设置平台截水沟，引排坡面水。

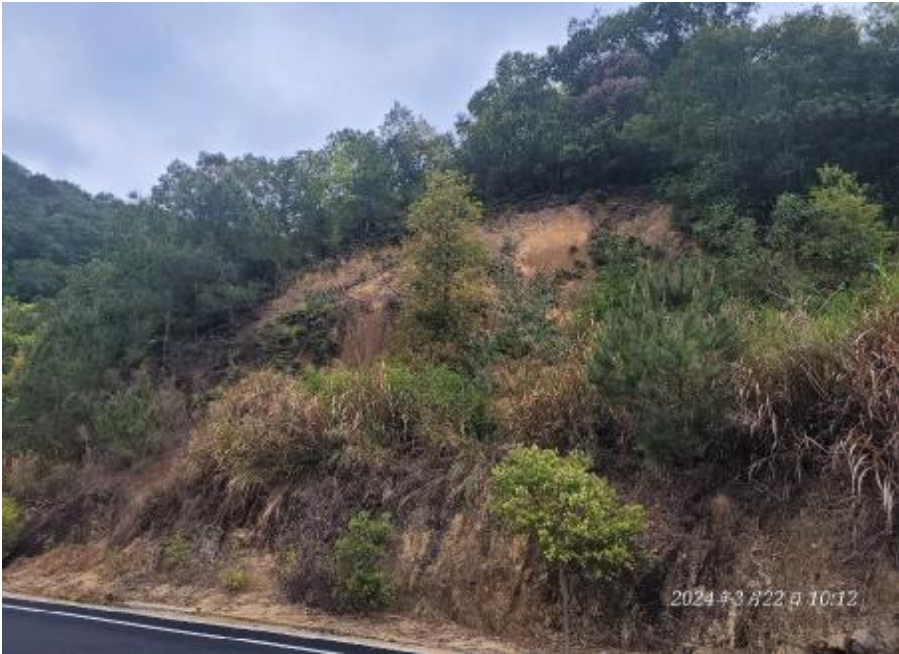
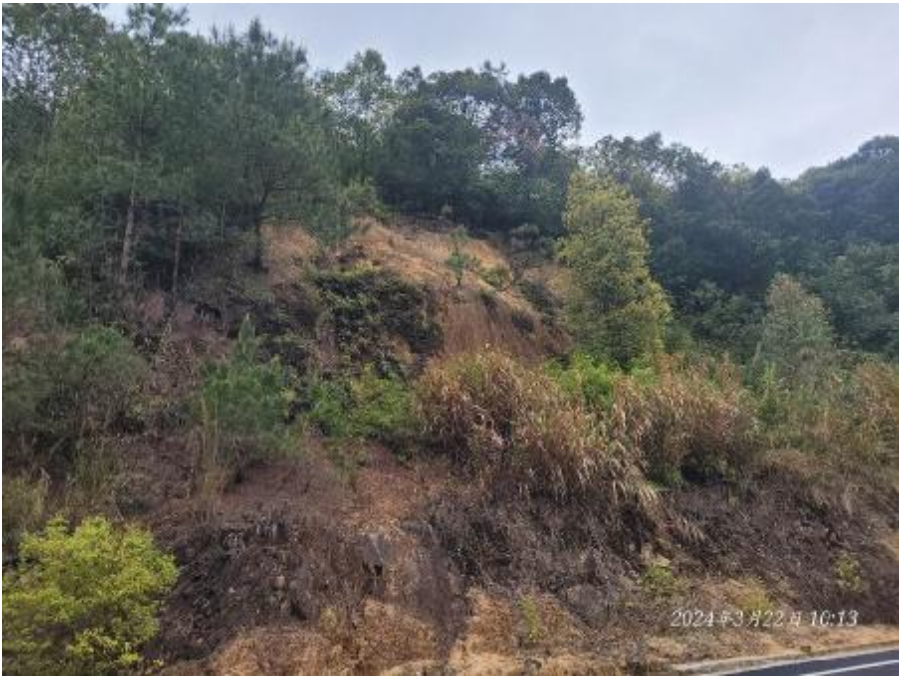
图 4.25-1. S355 线 K22+450-K22+490 右侧

本段属构造剥蚀低山地貌区。地形起伏较大，路线位于山体坡脚地带，以开挖形式通过，在路线右侧形成了高约 12m 的边坡，坡度约 60°，受雨水冲刷，坡面形成数条冲沟，坡顶相对较为平缓，植被较发育，冲沟发育。

降雨是引起该段崩塌的主要原因，坡体为人工开挖边坡，基岩裸漏，岩性为花岗岩，表层已全风化，降雨沿坡面径流，冲刷既有坡面，形成数道冲沟，如不加以防护，可能影响坡体及路线整体的稳定性。

据现场调查，整段边坡为人工开挖边坡，目前处于基本稳定状态，整体坡度较陡，边坡表层为全风化花岗岩，在强降雨的情况下，边坡受雨水冲刷，形成较为密布的冲沟，部分冲沟深度及宽度均较大。该段边坡的灾害主要为坡面水毁。根据《建筑边坡工程技术规范》（GB 50330-2013）3.2.1 条相关规定，坡高 10m<H<15m，边坡失稳后可能造成财产损失，故本段边坡工程的安全等级划分为二级。

5.3.1 及 5.3.2 条规定，该边坡处于欠稳定状态，在极端工况及雨水持续冲刷的情况下，边坡有失稳垮塌的风险，目前边坡已经部分滑塌。

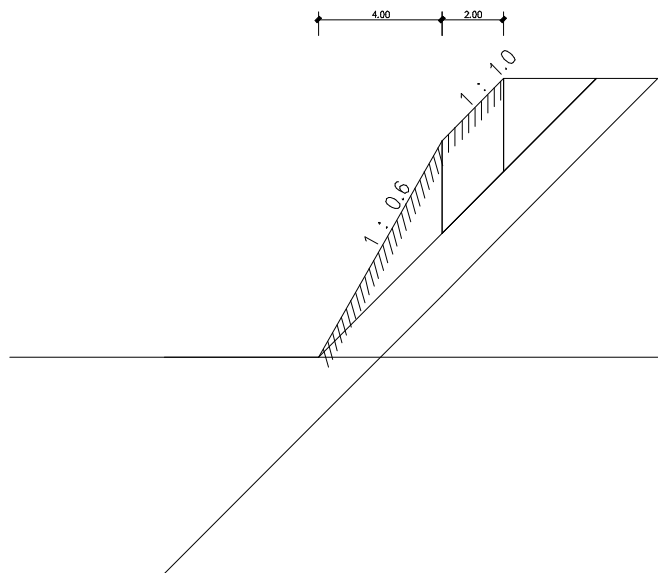
计算简图 图4.25-2

野外调查实测，边坡走向近 65°，由于坡面岩体基本已完全风化，且风化厚度为 2m 以上，滑体主要沿土岩界面滑动，故运用直线滑动法按照土质边坡进行稳定性分析，计算简图及计算书如下。

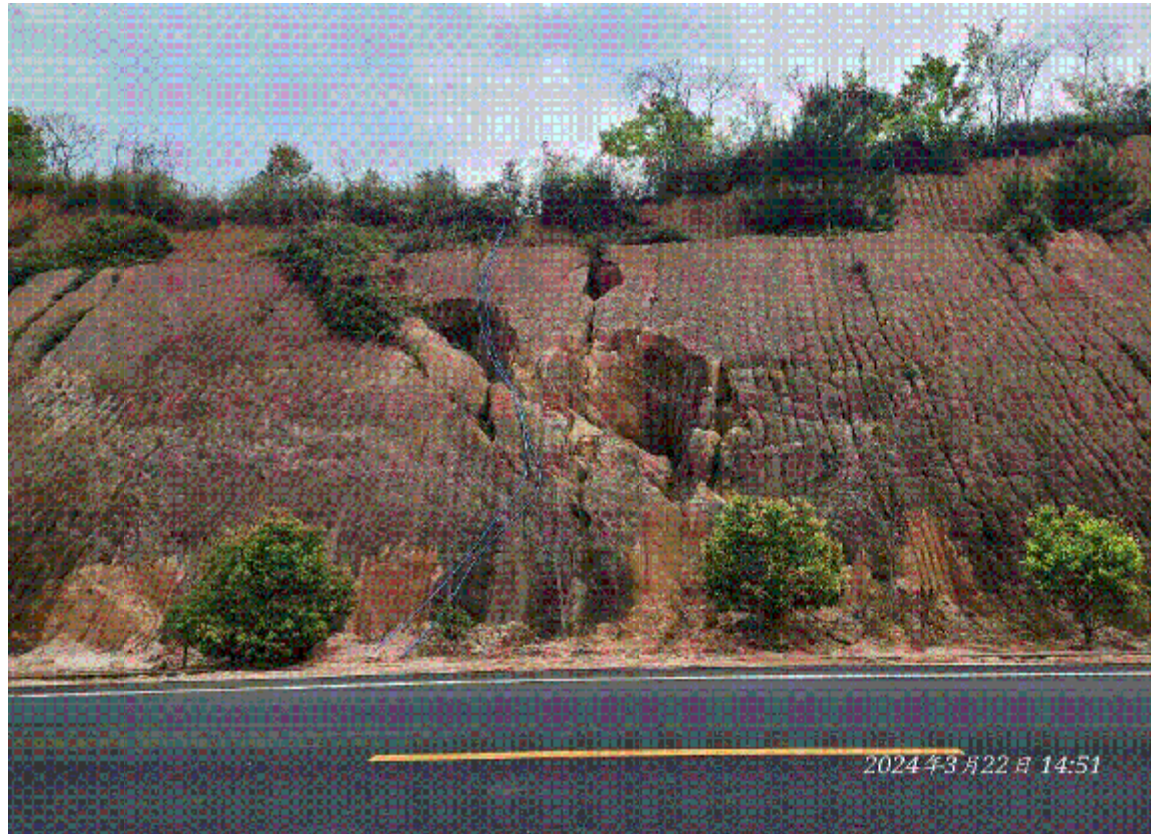
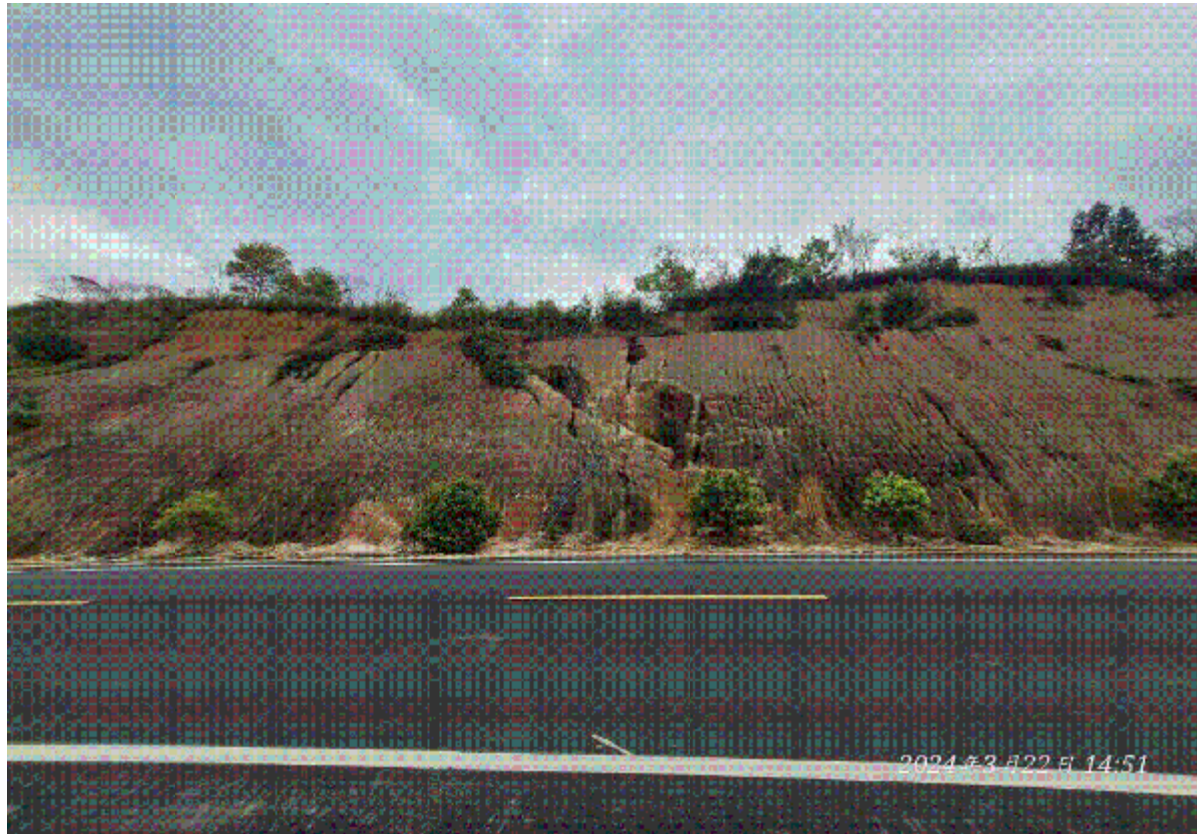
| 中交通力建设股份有限公司 | | 省道S355线新丰沙田金青至天中段<br>灾害防治工程施工图设计 | | K16+410—K16+550施工图设计 | | 设计 | 李文伟 | 复核 | 杨昆 | 一审 | 张波 | 二审 | 陈新瑞 | 图号 | S3-2-10 | 日期 | 2025.1 |

| | | | | | | | | 1 / 1 | | | |
|---|---|---|---|---|---|---|---|---|--|--|--|
| 10 | K16+410—K16+550 | 左侧 | 库内 | 20 | 140 | 基岩裸露，岩性为花岗岩，表层已全风化，降雨沿坡面径流，冲刷既有坡面，形成数道冲沟 | (1) 截排水：根据边坡冲刷情况完善排水设施，引排坡面水<br>(2) 拱形骨架：在K16+410~K16+550段左侧新建拱形骨架护坡，治理高度10m | | | | |

1、形态特征：地形起伏较大，路线位于山体坡脚地带，以开挖形式通过，在路线右侧形成了高约20m的边坡，坡度约60°，受雨水冲刷，坡面形成数条细沟，坡顶相对较为平缓，植被较发育，冲沟发育。

4、成因分析：边坡为土石混合边坡，上部被第四系全新统粉质黏土覆盖，边坡坡表被基岩风化强烈，表层为全风化，下部呈强风化，坡面发育支离破碎的小冲沟，如不加以处理，雨季，坡面受雨水冲刷及入渗，坡面可能失稳滑塌。

6、拟处理措施：采用截排水+拱形骨架防护的治理方案。

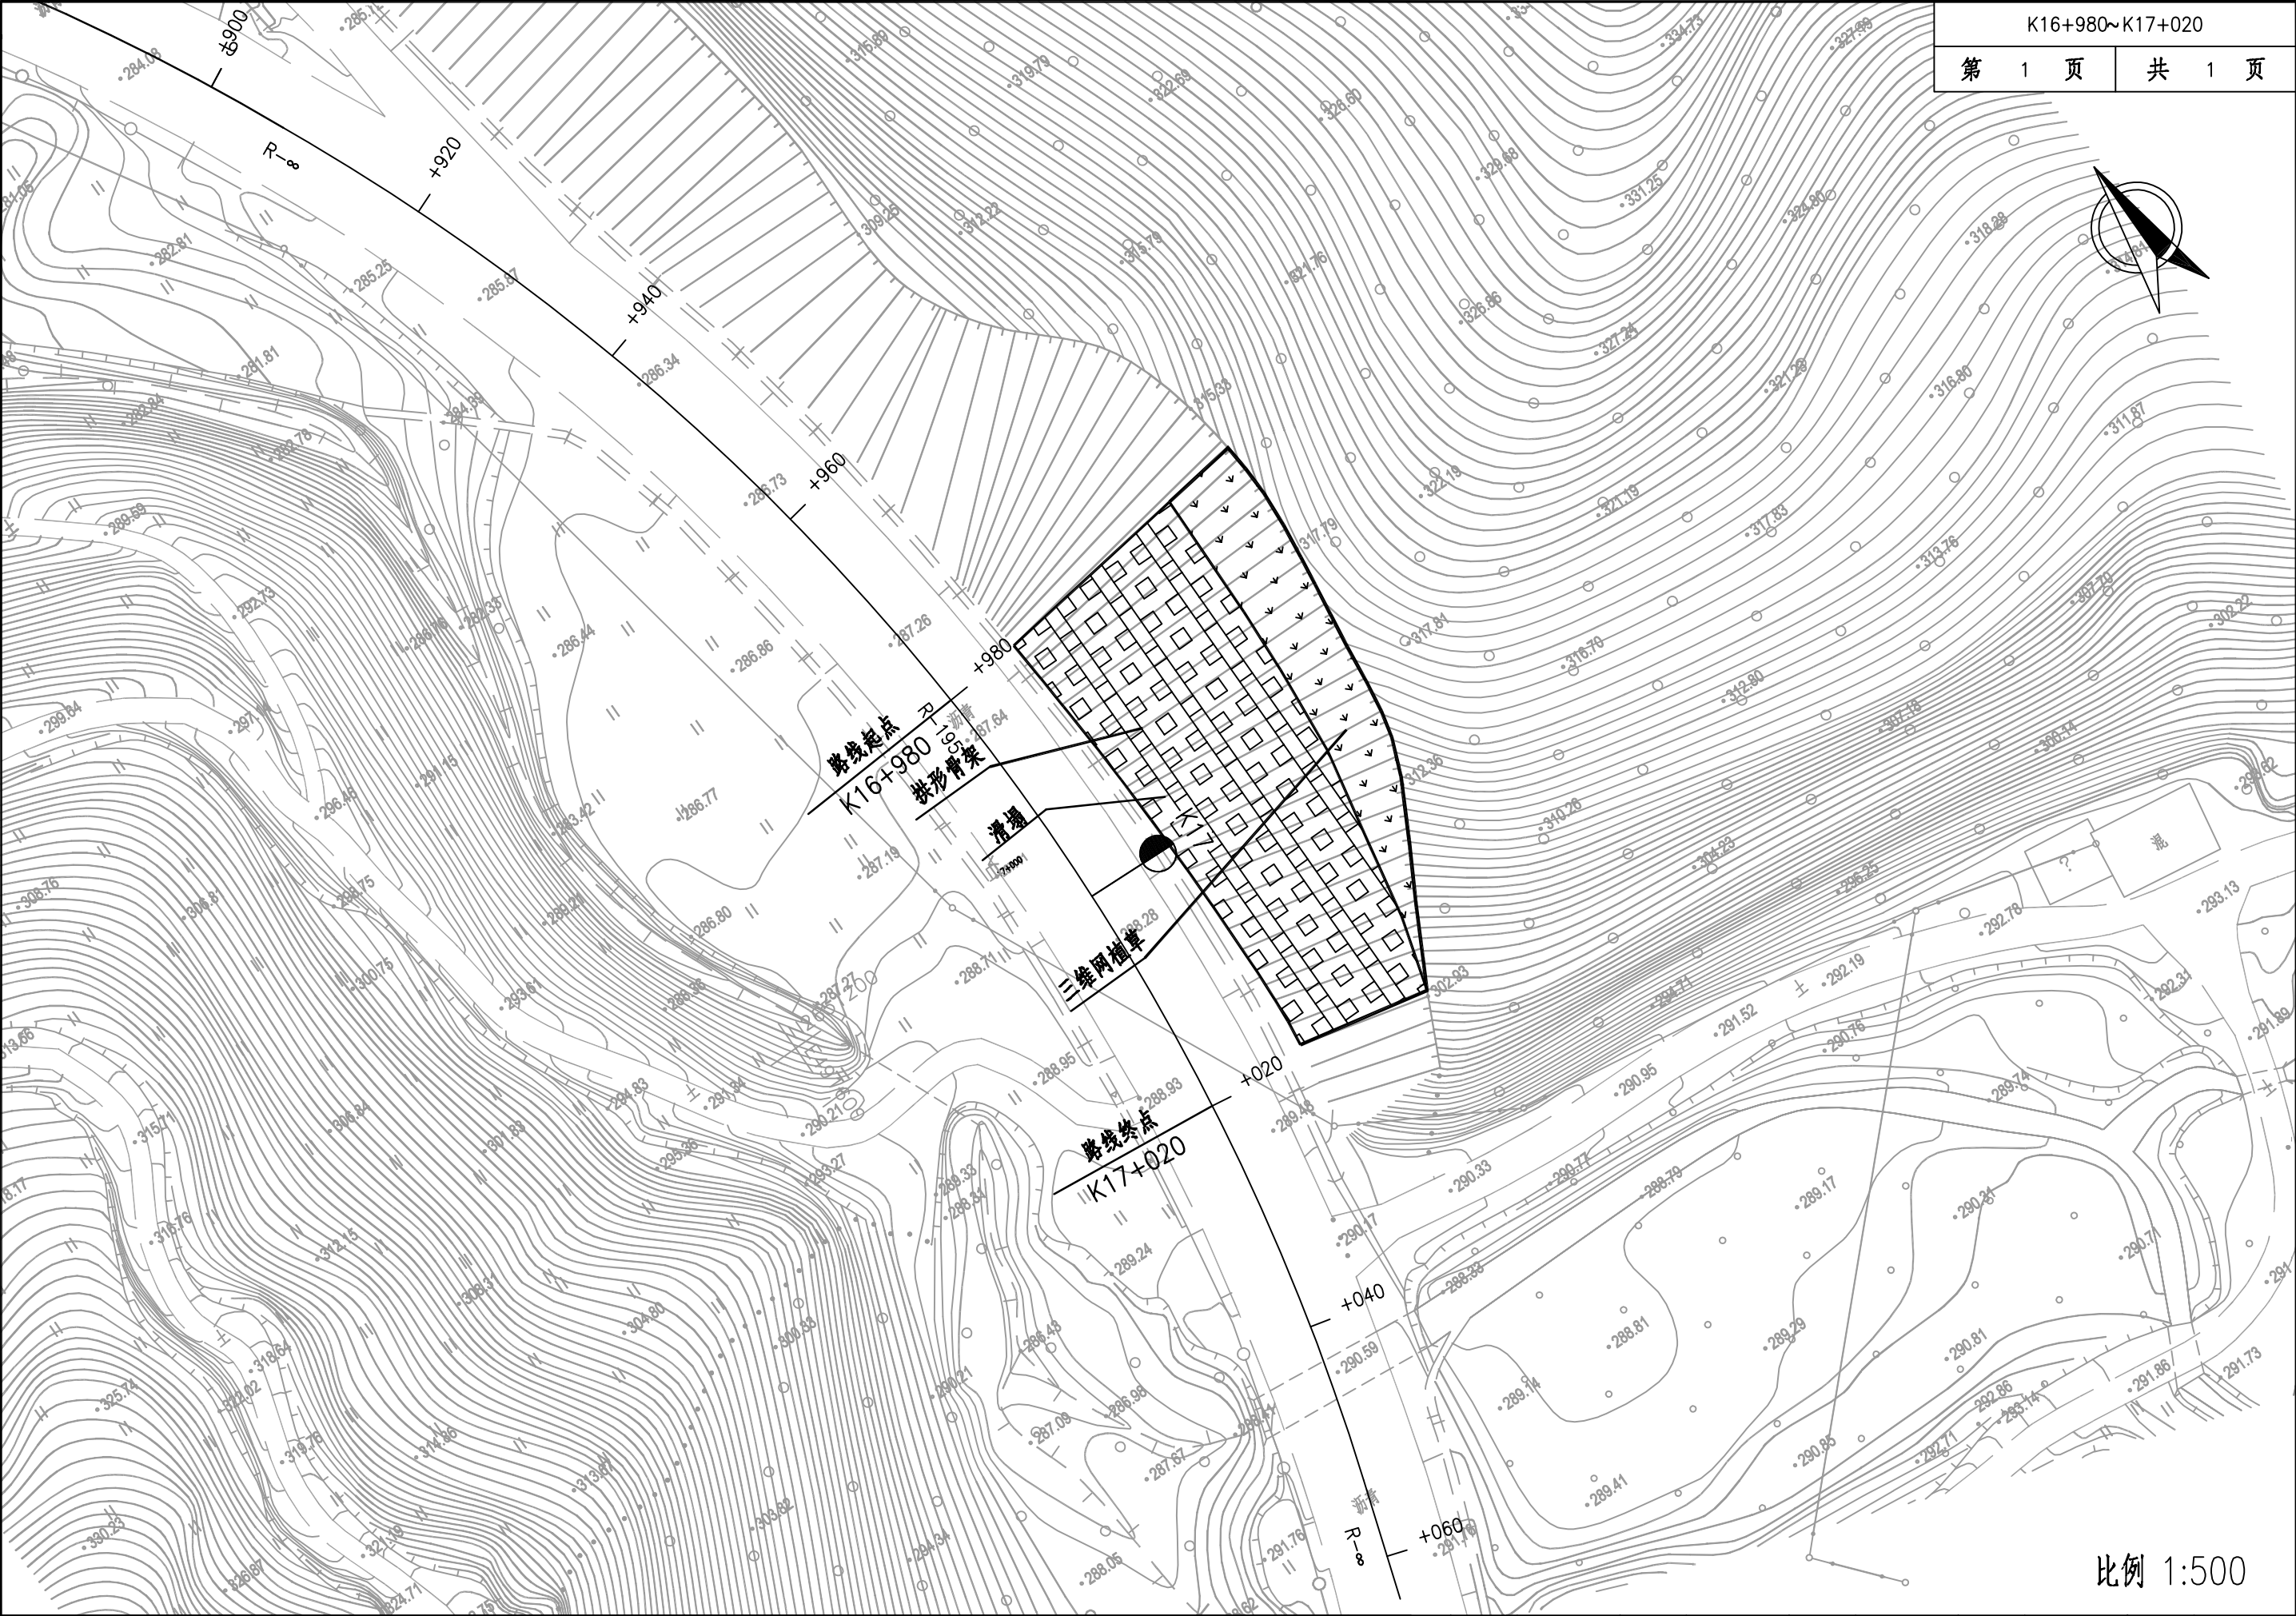
- 1、形态特征：地形起伏较大，路线位于山体坡脚地带，以开挖形式通过，在路线左侧形成了高约24m的边坡，坡度约70°，受雨水冲刷，坡面形成数条细沟，坡顶相对较为平缓，植被较发育，冲沟发育。
- 2、地质概况：项目区地层主要为侏罗系中统全风化~强风化花岗岩（γJ2），上覆第四系上全新统（Q4el+dl）粉质黏土，厚度较薄。
- 3、变形特征：整体坡度较陡，在强降雨的情况下，边坡受雨水冲刷，坡面细小冲沟将进一步的发展，该段边坡为人工边坡，共三级坡，坡间平台宽度1m，其中一级边坡已垮塌，滑塌面为圆弧状。
- 4、成因分析：边坡为土石混合边坡，上部被第四系全新统粉质黏土覆盖，边坡坡表被基岩风化强烈，表层为全风化，下部呈强风化，坡面发育支离破碎的小冲沟，如不加以处理坡面全风化岩体及强风化岩体在重力作用下极易产生崩塌。
- 5、稳定性分析：根据对崩塌体的进行稳定性计算，该边坡处于基本稳定状态，但在极端工况及雨水持续冲刷的情况下，边坡有失稳垮塌的风险。
- 6、拟处理措施：采用截排水+拱形骨架的治理方案。

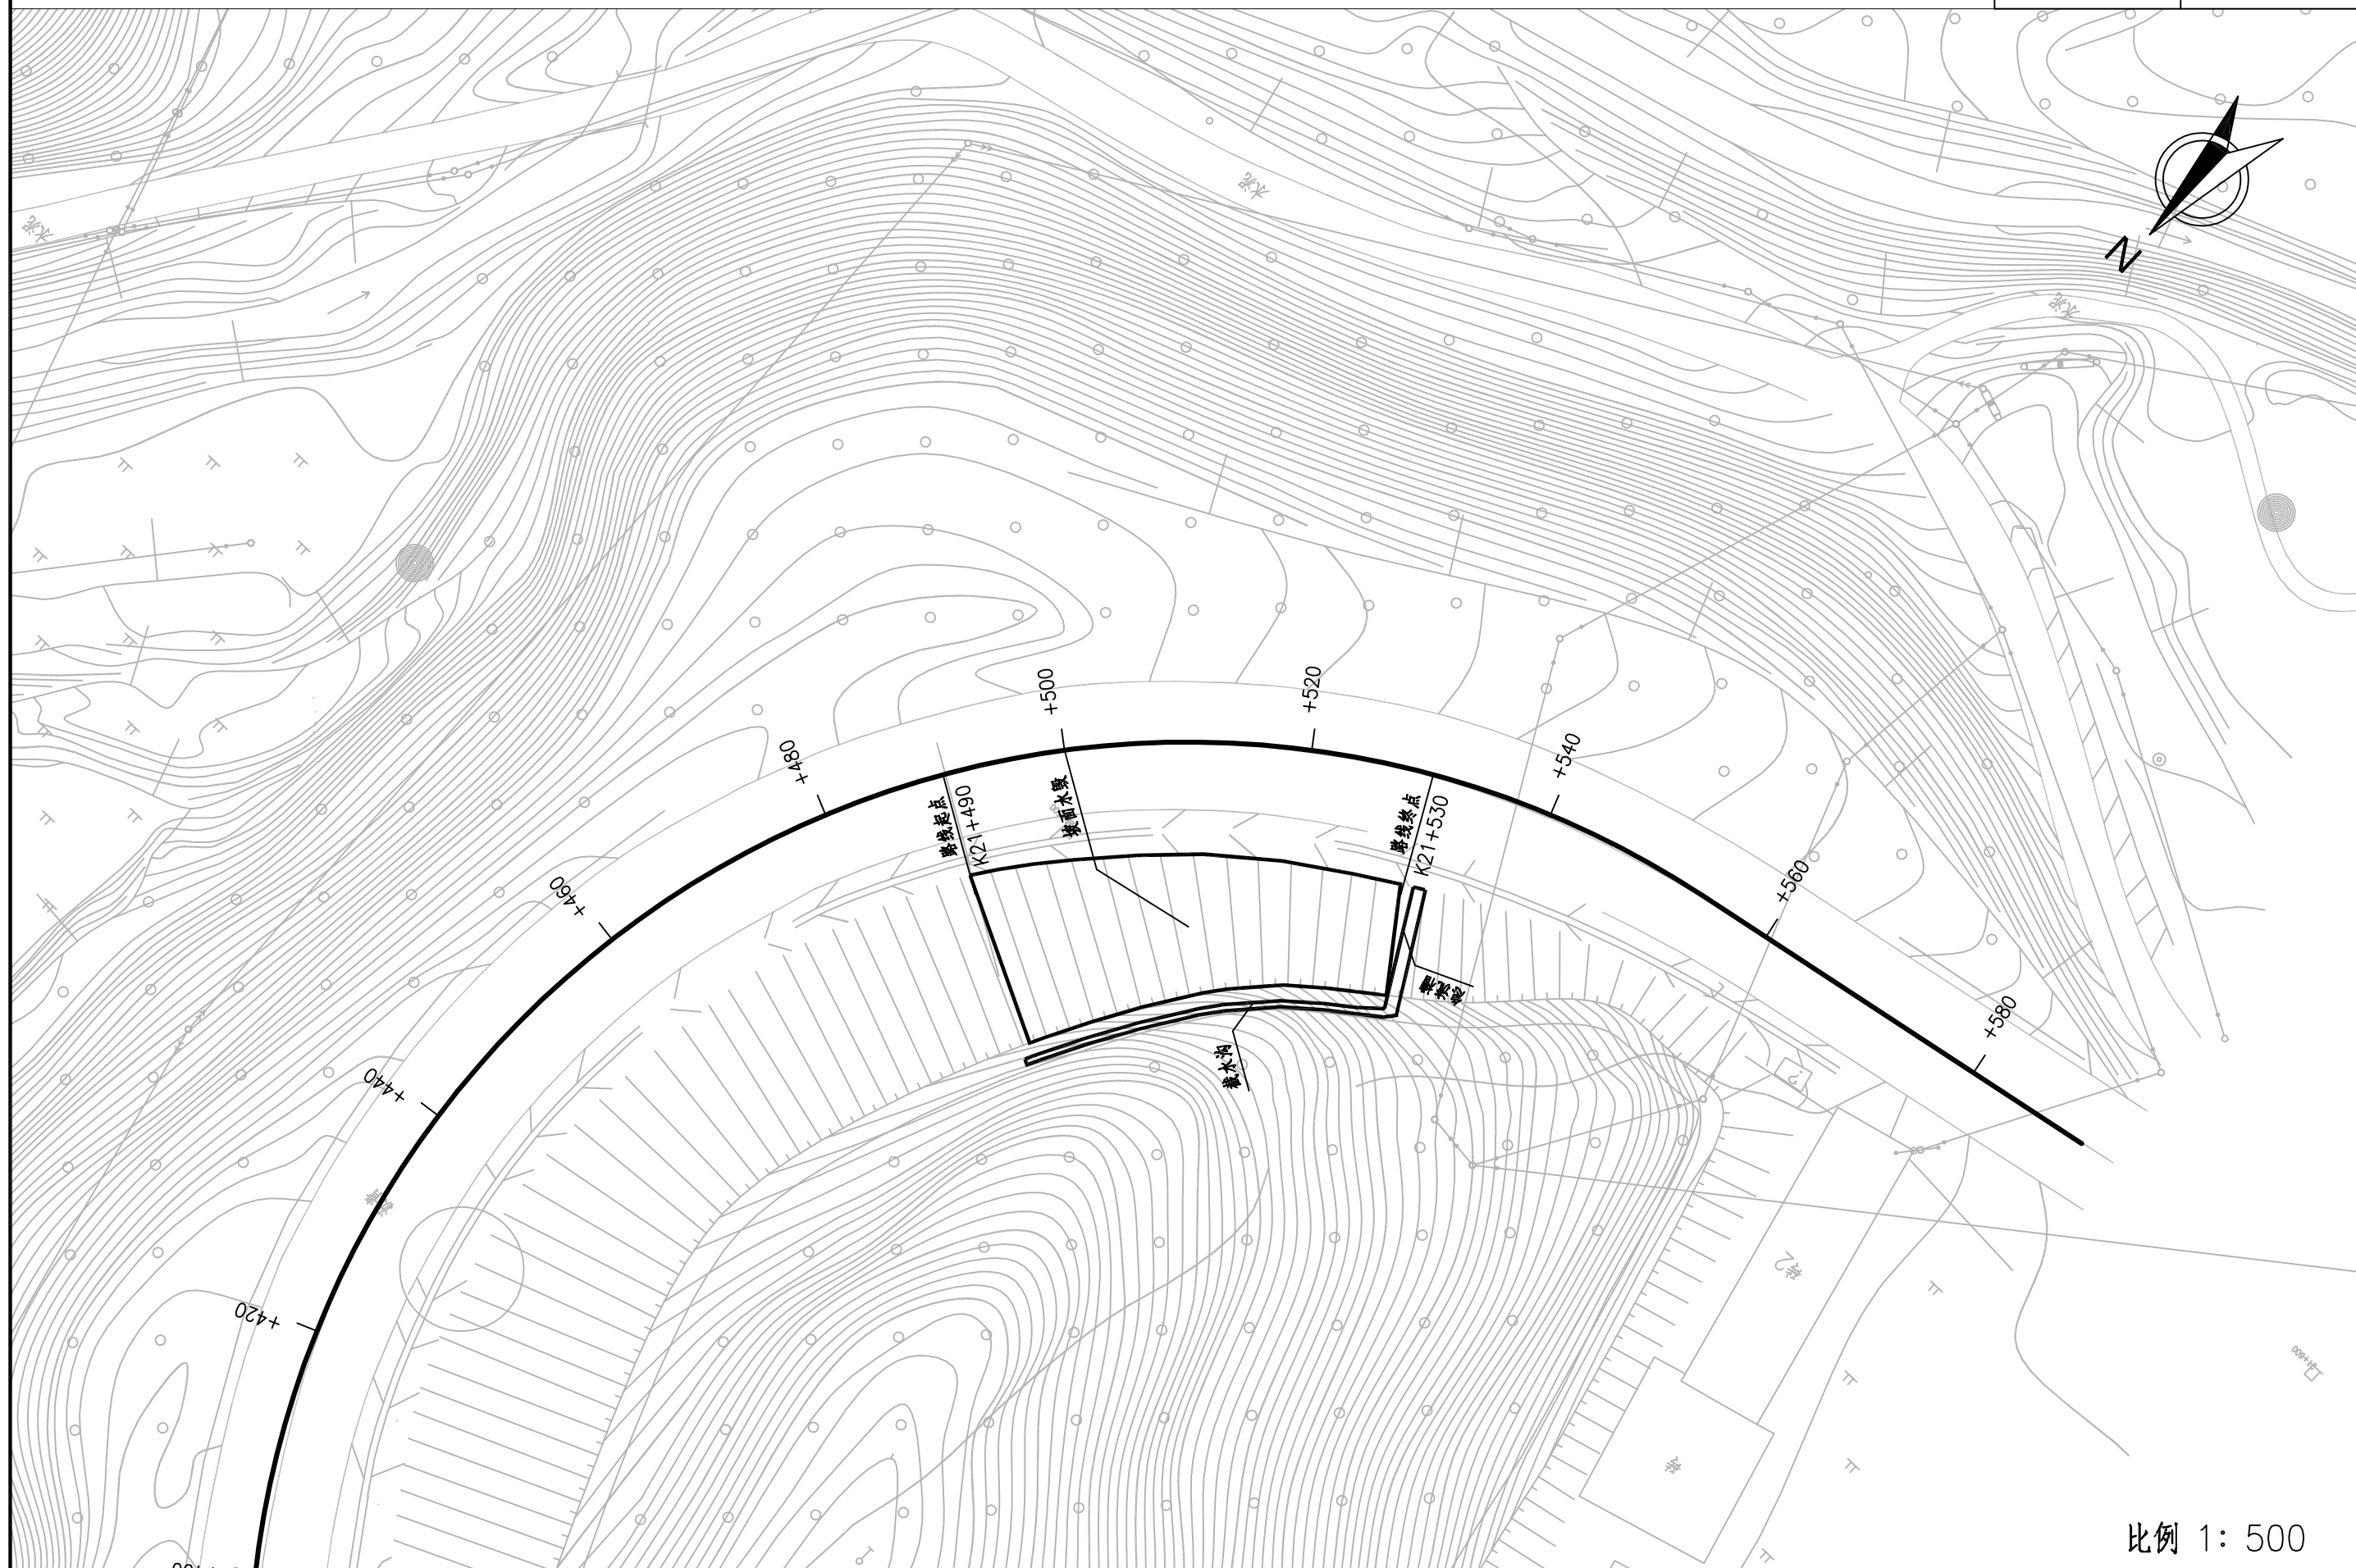
- 1、形态特征：造剥蚀低山地貌区。地形起伏较大，路线位于山体坡脚地带，以开挖形式通过，在路线右侧形成了高约12m的边坡，坡度约60°，受雨水冲刷，坡面形成数条冲沟，坡顶相对较为平缓，植被较发育，冲沟发育。
- 2、地质概况：项目区地层主要为侏罗系中统全风化~强风化花岗岩（γJ2），上覆第四系上全新统（Q4el+dl）粉质黏土，厚度较薄。
- 3、变形特征：整体坡度较陡，边坡表层为全风化花岗岩，在强降雨的情况下，边坡受雨水冲刷，形成较为密布的冲沟，部分冲沟深度及宽度均较大。
- 4、成因分析：边坡为土石混合边坡，上部被第四系全新统粉质黏土覆盖，边坡坡表被基岩风化强烈，表层为全风化，下部呈强风化，坡面发育支离破碎的小冲沟，如不加以处理，雨季，坡面受雨水冲刷及入渗，坡面可能失稳滑塌。
- 5、稳定性分析：据现场调查，整段边坡为人工开挖边坡，目前处于基本稳定状态。
- 6、拟处理措施：采用截排水的治理方案。
