高新区浈江片区泽雨和蓝梦公司地块周边土方和碎石清理工程 施工图设计

设计说明

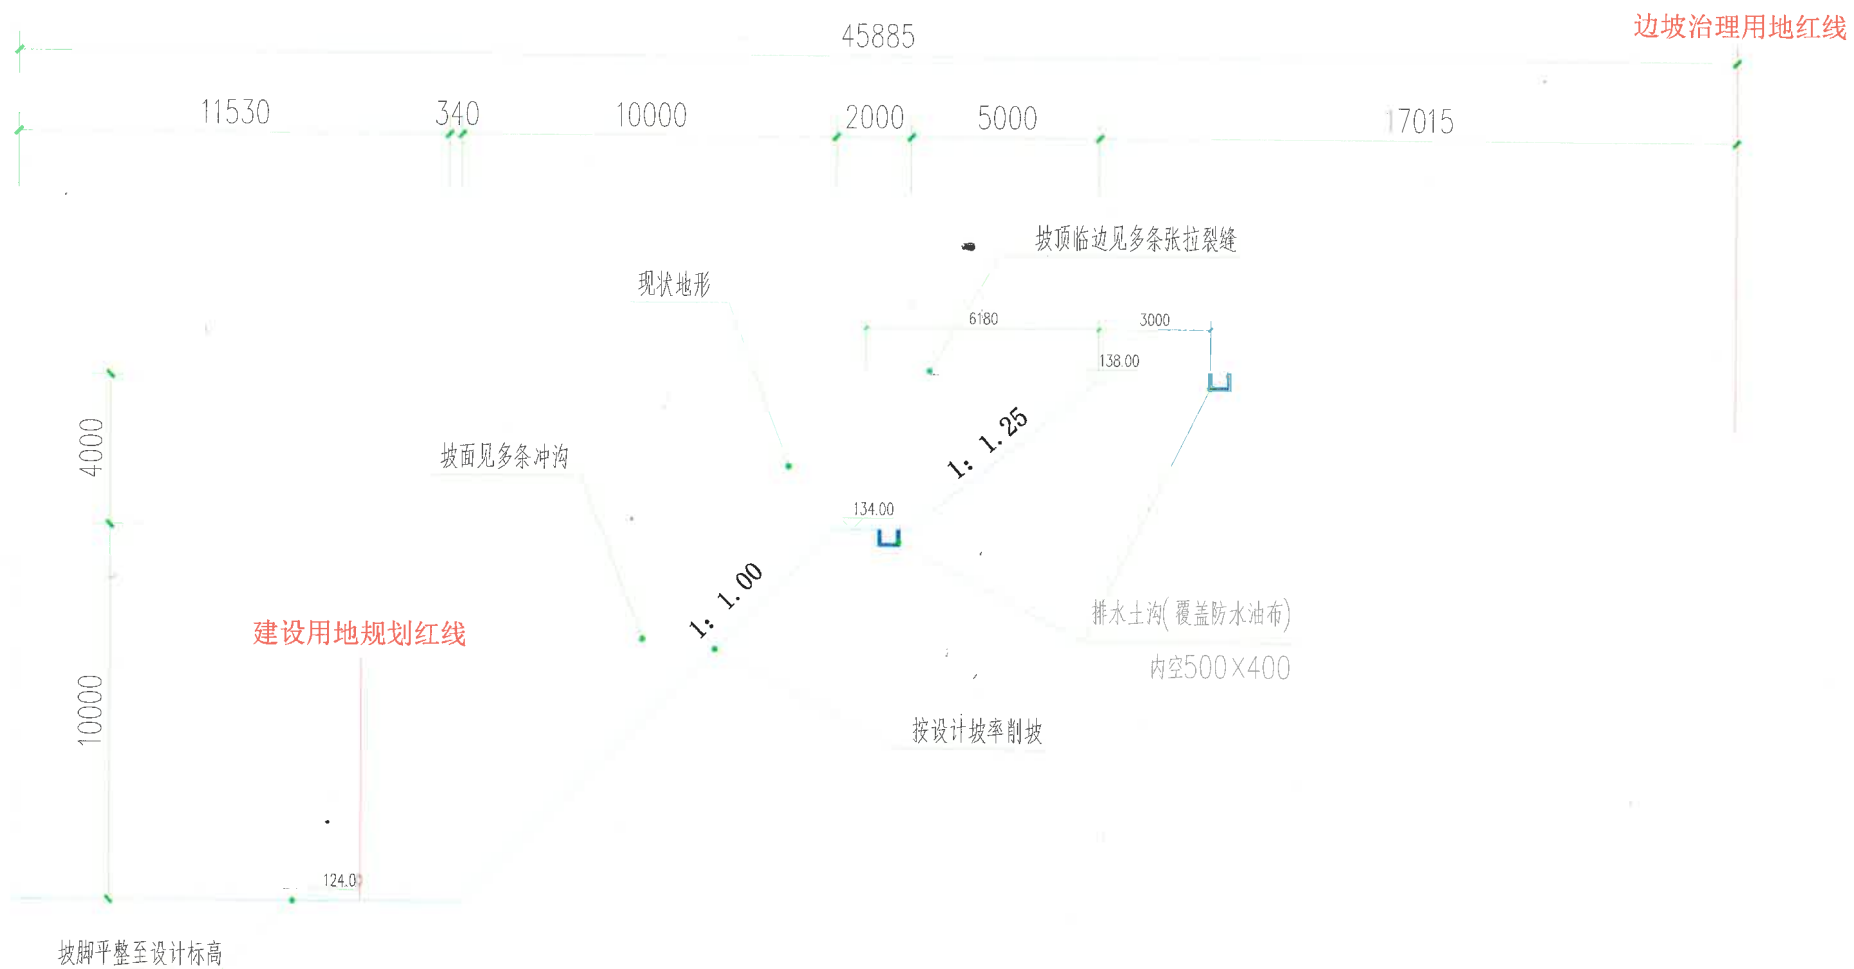
1-1' 剖面图

- 1、本图中高程为绝对高程, 以m计;
- 2、图中单位以mm计;
- 3、由于边坡实际标高及坡度的不确定性及边坡剖面绘图的局限性, 实际施工时与剖面图可能存在局部偏差。当产生偏差时, 根据现场实际情况进行确定。
- 4、按设计坡面角度, 尽量将坡面整平, 用机械配合人工修整坡面, 局部位置坡率可根据现场实际情况渐变或调整。治理边界与原有滑坡边界衔接应按实际情况调整。

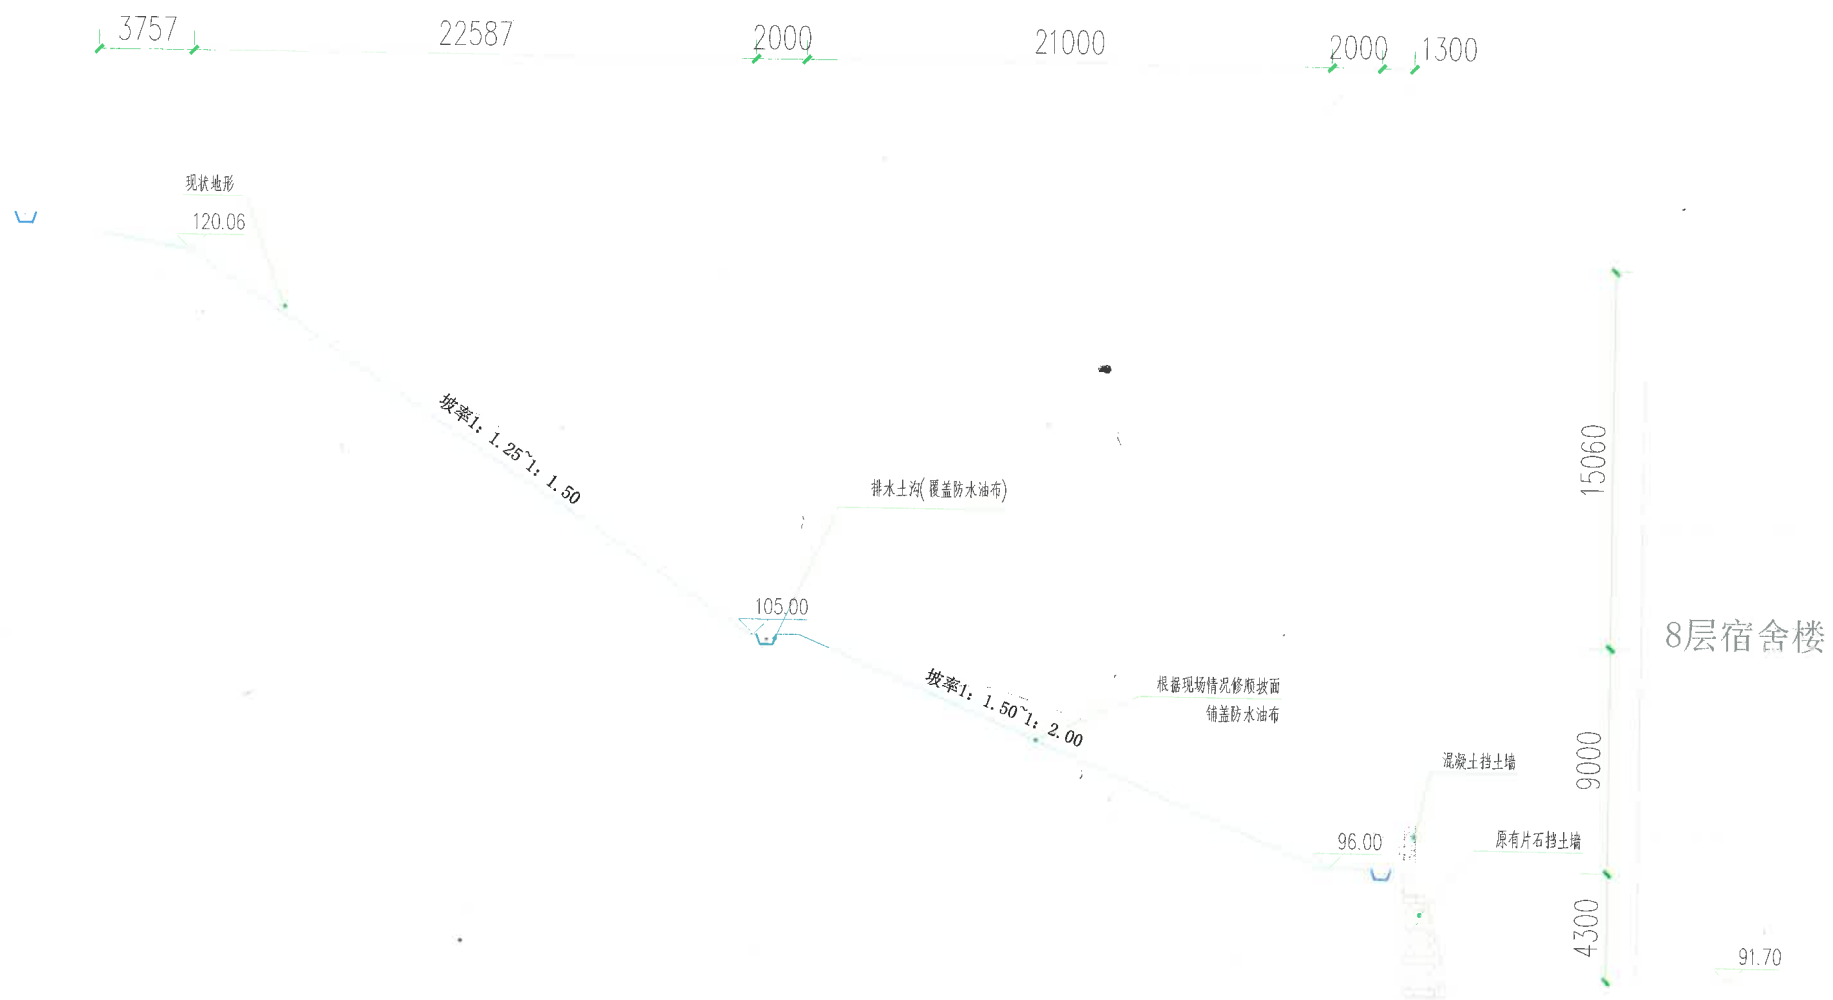
2-2' 剖面图

- 1、本图中高程为绝对高程, 以m计;
- 2、图中单位以mm计;
- 3、由于边坡实际标高及坡度的不确定性及边坡剖面绘图的局限性, 实际施工时与剖面图可能存在局部偏差。当产生偏差时, 根据现场实际情况进行确定。
- 4、按设计坡面角度, 尽量将坡面整平, 用机械配合人工修整坡面, 局部位置坡率可根据现场实际情况渐变或调整。治理边界与原有滑坡边界衔接应按实际情况调整。
