D11# 东新路2号现状立面图三 1:100

D11# 东新路2号改造后立面图三 1:100

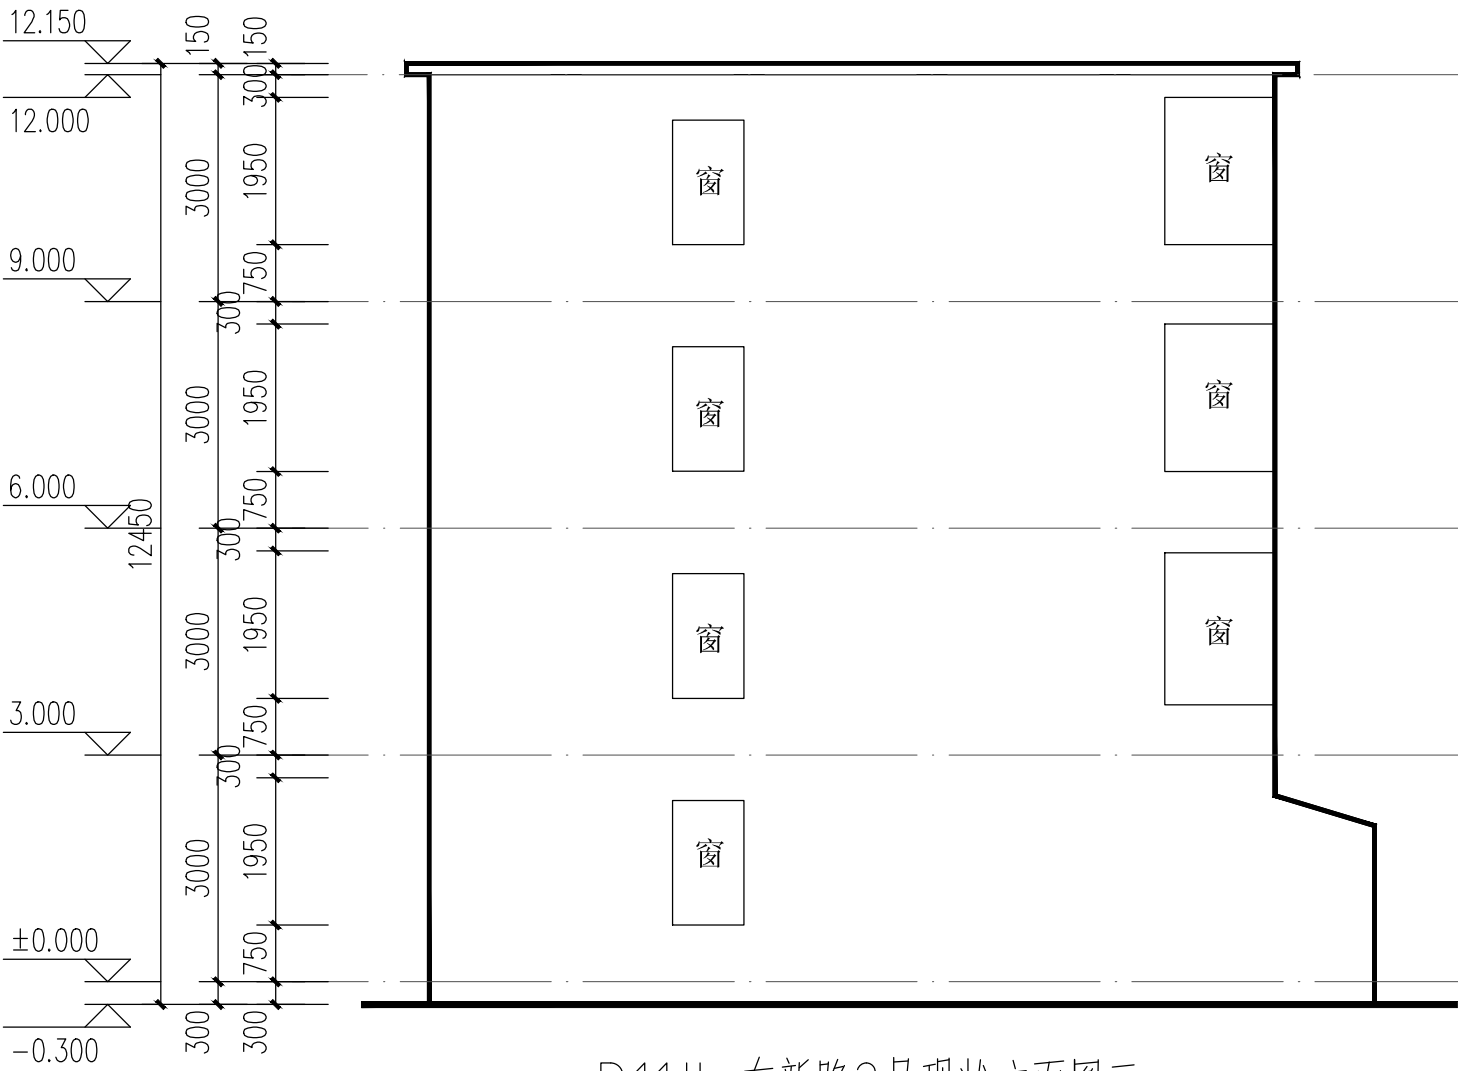
根据勘测结果显示,存在空鼓现象的区域占总面积的10%,而其余90%的外墙面结构完整,未出现空鼓问题;对空鼓部分铲除修复后,进行外墙整体翻新,构造做法详外2。

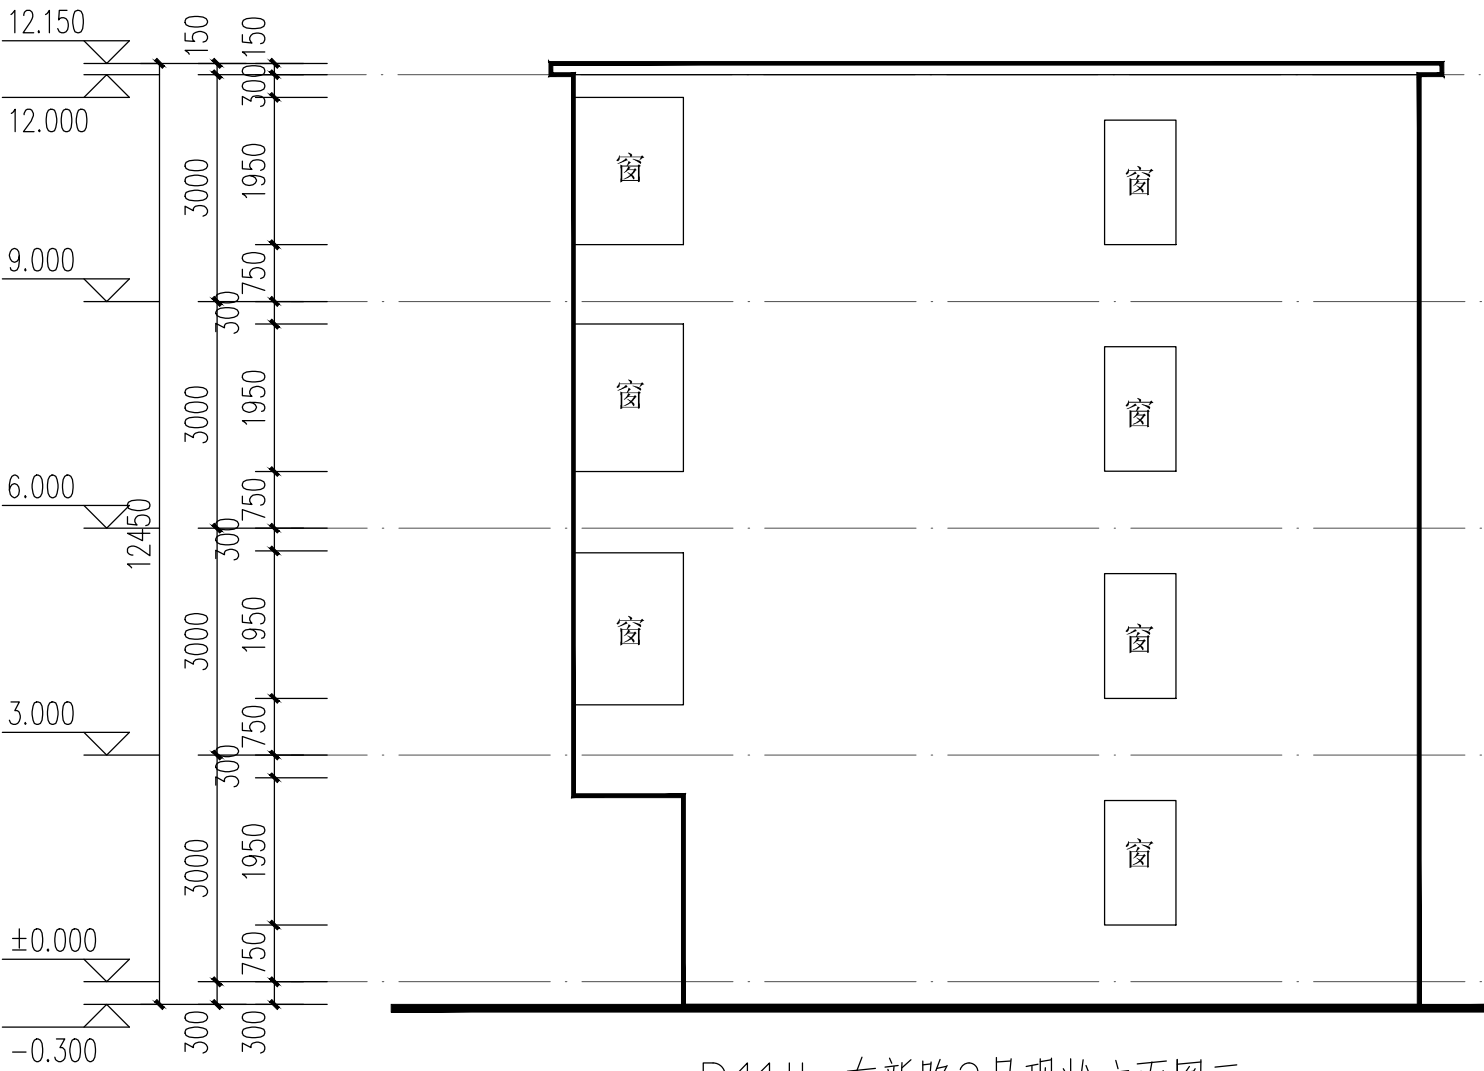
D11# 东新路2号现状立面图三 1:100

根据勘测结果显示,存在空鼓现象的区域占总面积的10%,而其余90%的外墙面结构完整,未出现空鼓问题;对空鼓部分铲除修复后,进行外墙整体翻新,构造做法详外2。
