S7-S14井改造前立面图一 1:100

屋面翻修平面图 1:100

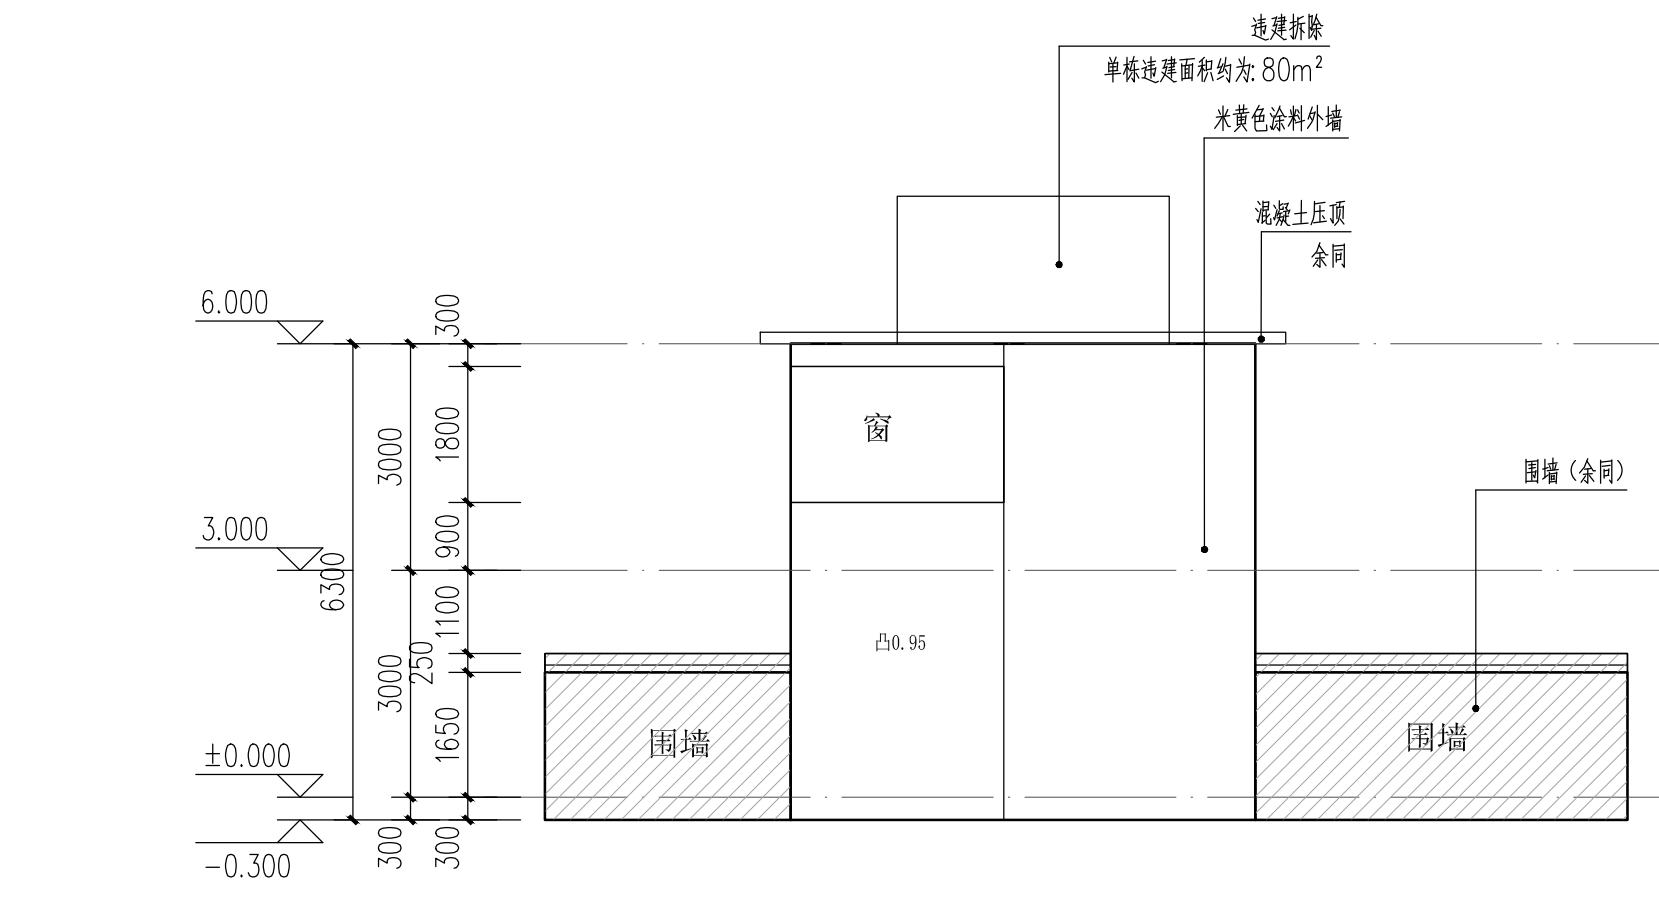
根据检测结果显示,存在空鼓现象的区域占总面积的10%,而其余90%的外墙结构完整,未出现空鼓问题;对空鼓部分砂浆修复后,进行外墙整体翻新,构造做法详见2。

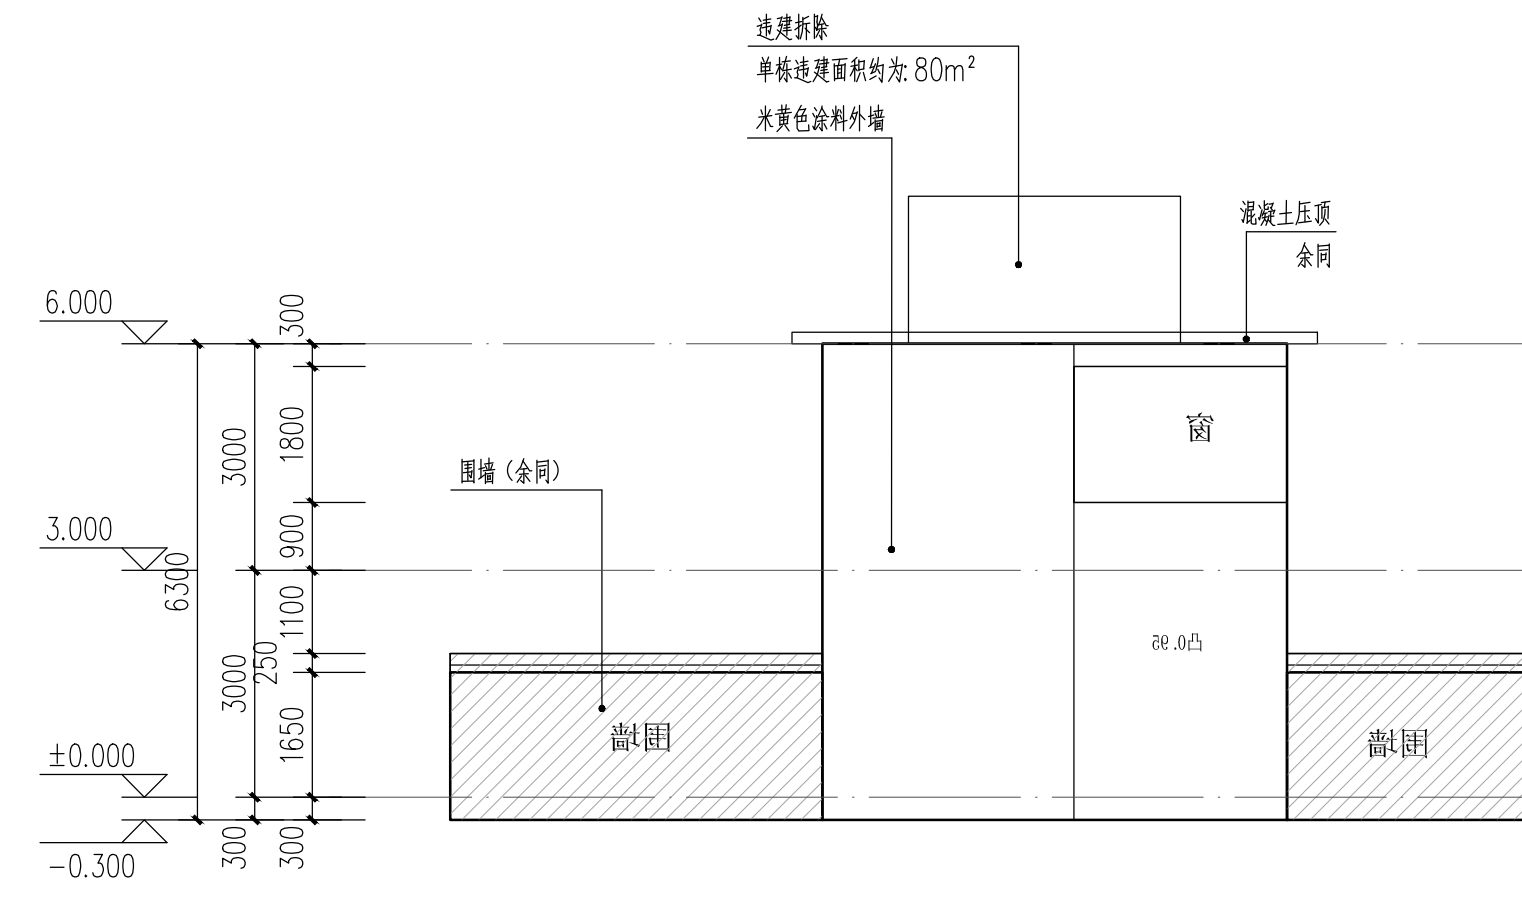
S7-S14井改造前立面图二 1:100

根据检测结果显示,存在空鼓现象的区域占总面积的10%,而其余90%的外墙面结构完整,未出现空鼓问题;对空鼓部分铲除修复后,进行外墙整体翻新,构造做法详见2。

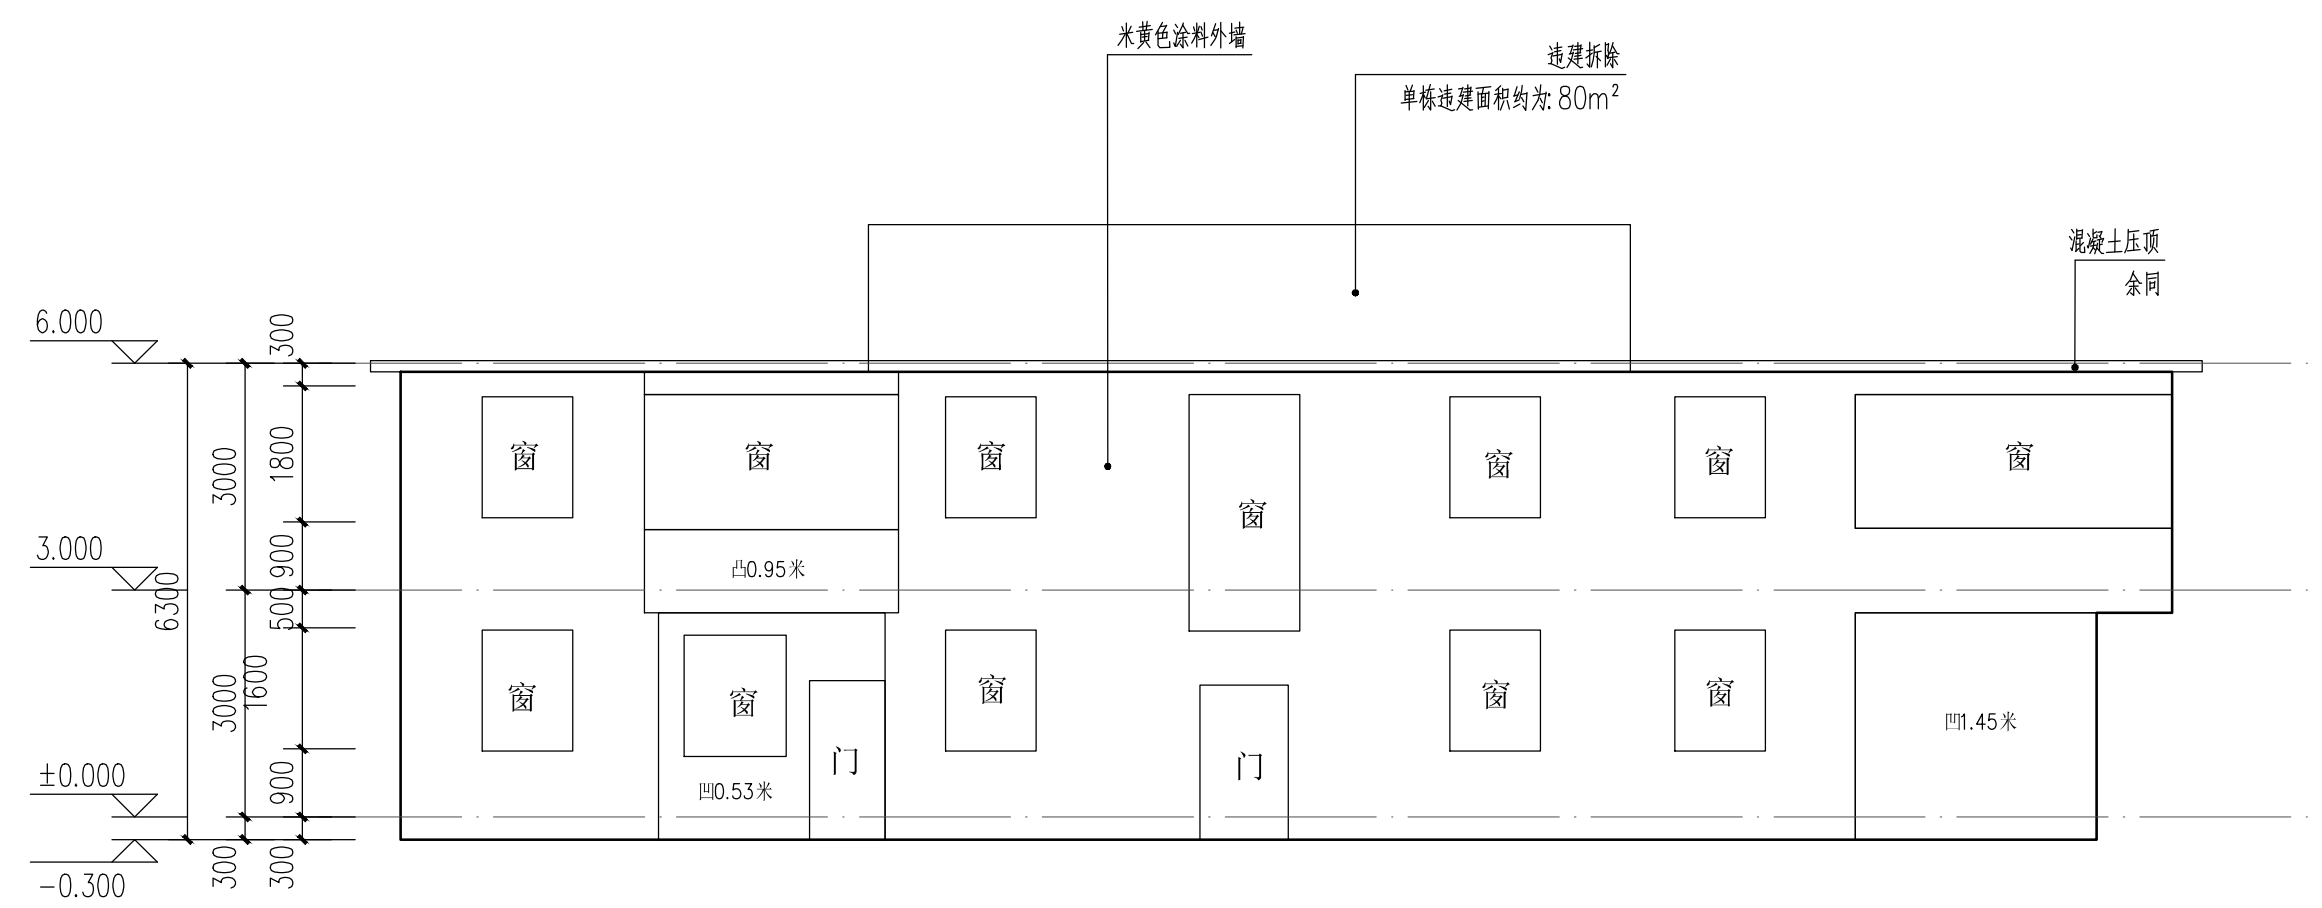
S7-S14#改造前立面图三 1:100

根据检测结果显示,存在空鼓现象的区域占总面积的10%,而其余90%的外墙面结构完整,未出现空鼓问题;对空鼓部分铲除修复后,进行外墙整体翻新,构造做法详见2。

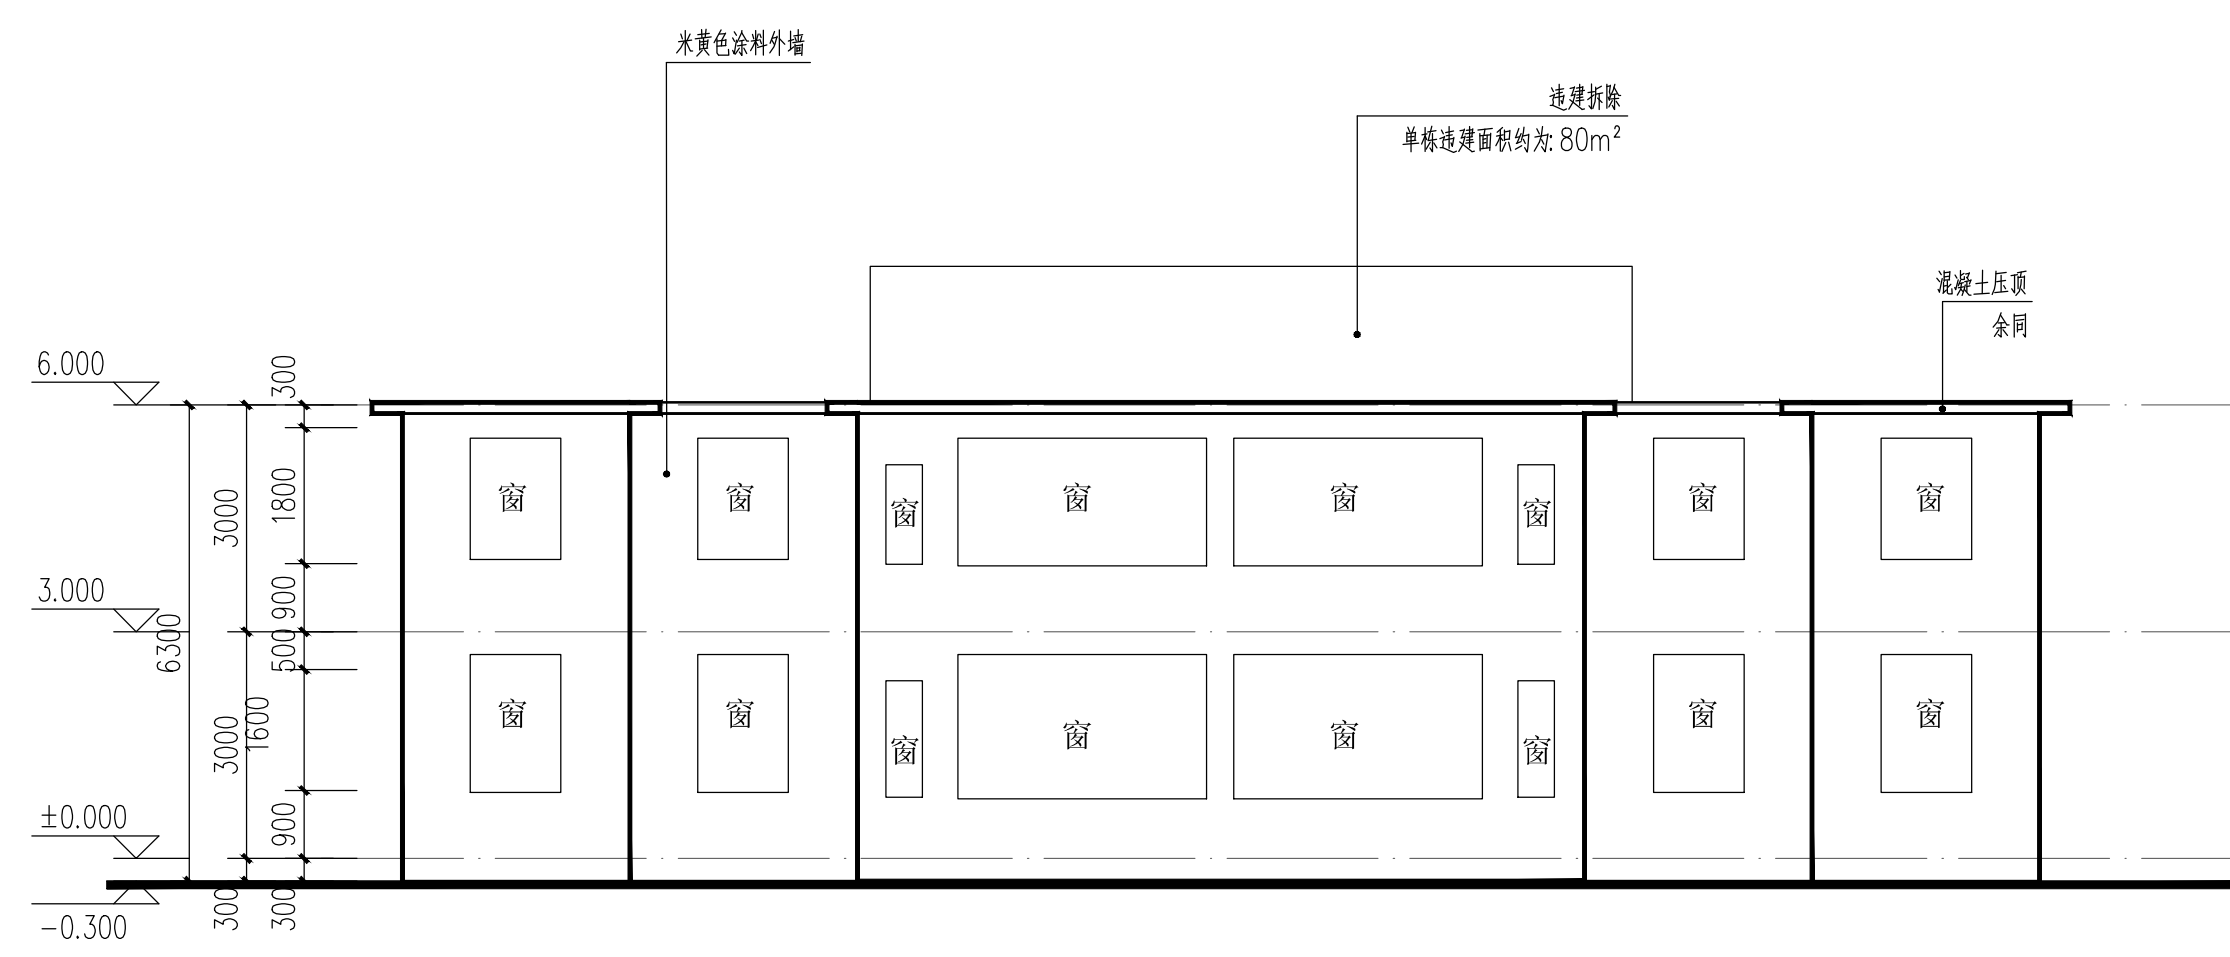
S7-S14改造前立面图三 1:100

根据检测结果显示,存在空鼓现象的区域占总面积的10%,而其余90%的外墙面结构完整,未出现空鼓问题;对空鼓部分铲除修复后,进行外墙整体翻新,构造做法详见2。

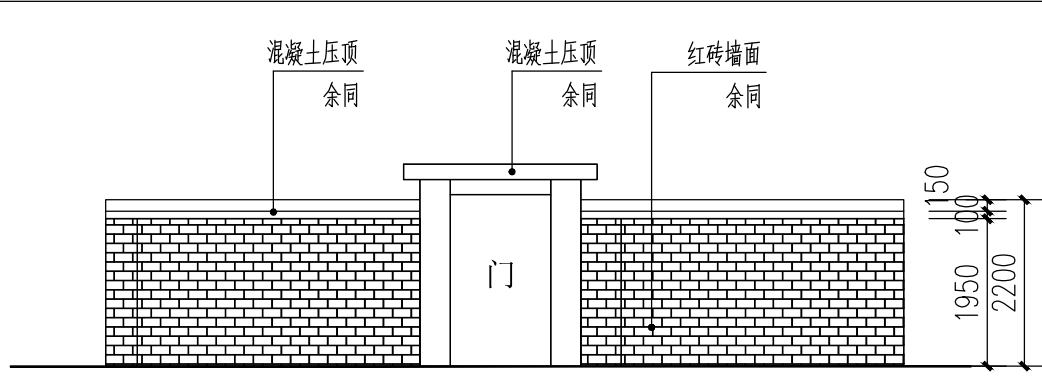
围墙改造后示意图 1:100

根据检测结果显示,存在空鼓现象的区域占总面积的10%,而其余90%的外墙面结构完整,未出现空鼓问题;对空鼓部分铲除修复后,进行外墙整体翻新,构造做法详见2。
